落下区間の状況

落下事故後のトンネル内、および落下した天井板の状況を調査したもの

平成25年 5月28日 (火)

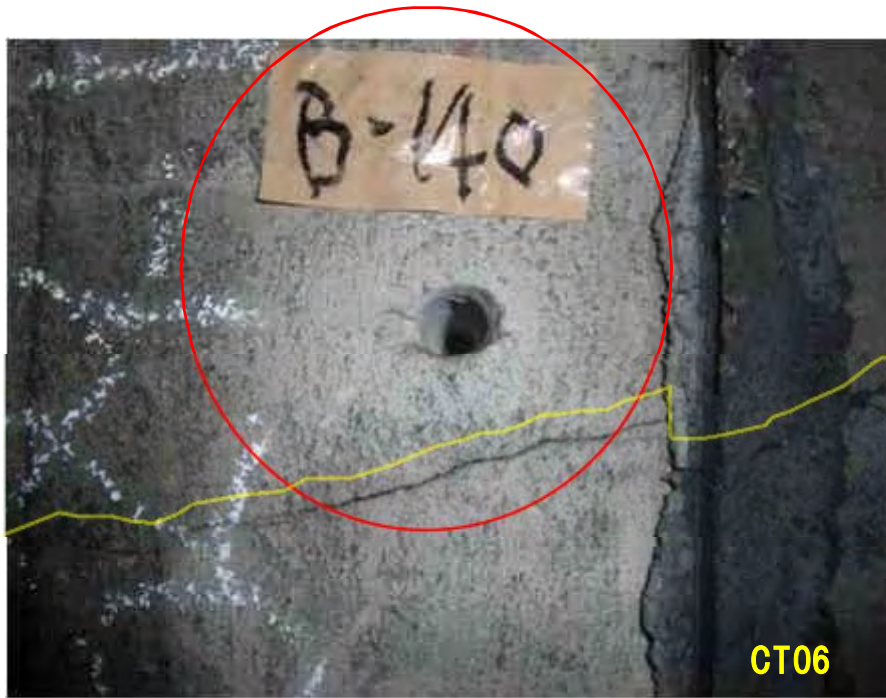
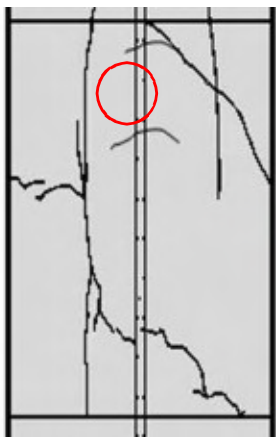
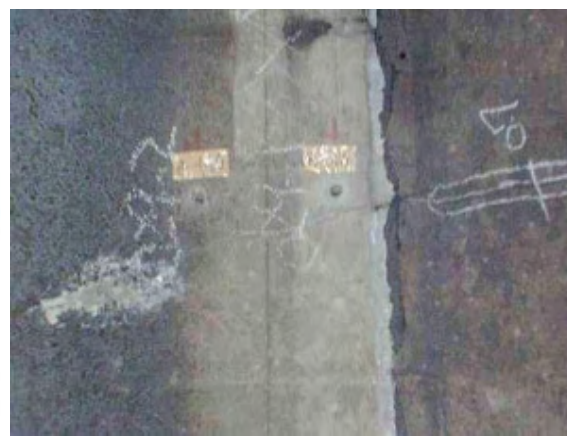
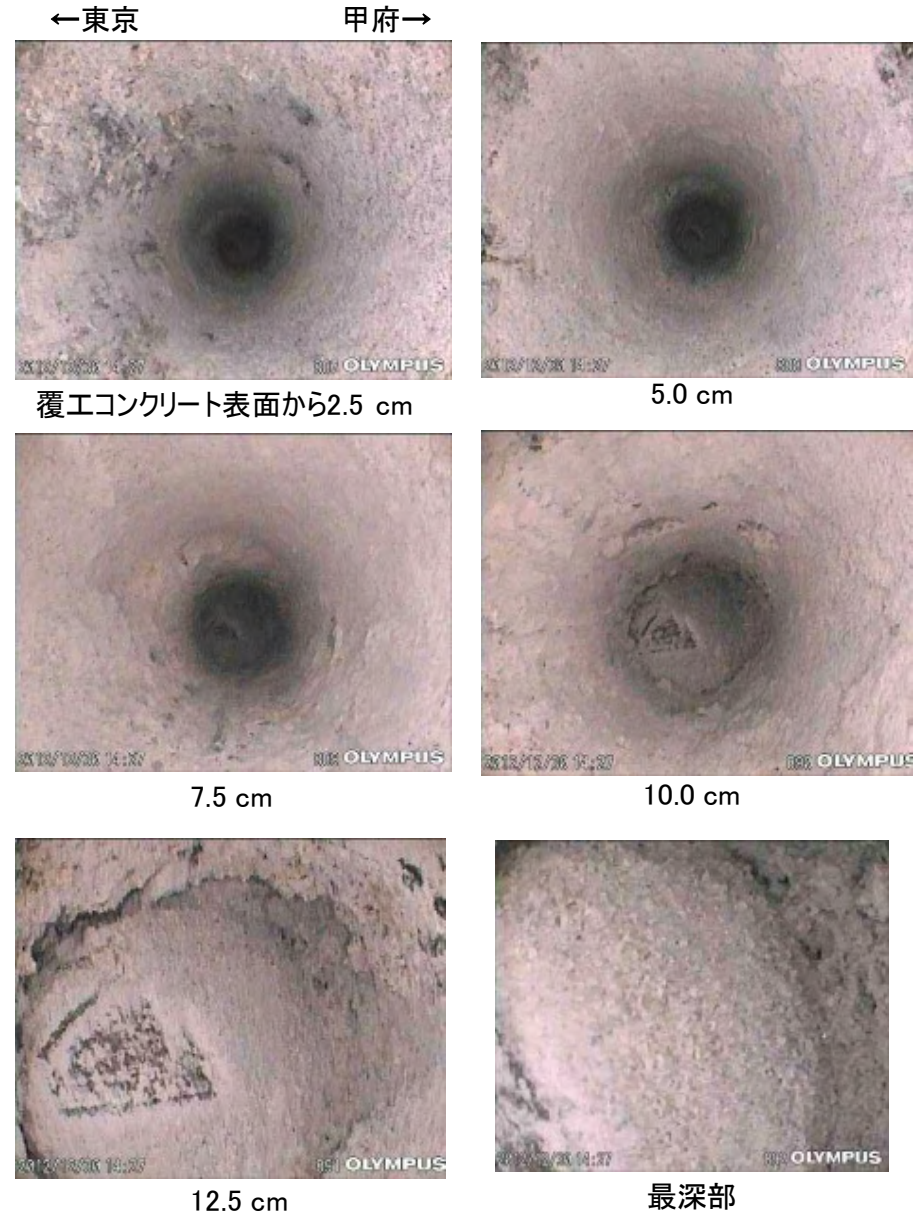
◆ ボルト孔観察状況 <追越側(送気側)>

※ ボルト孔を跨ぐ覆工コンクリートのクラックがあるか調査したもの。

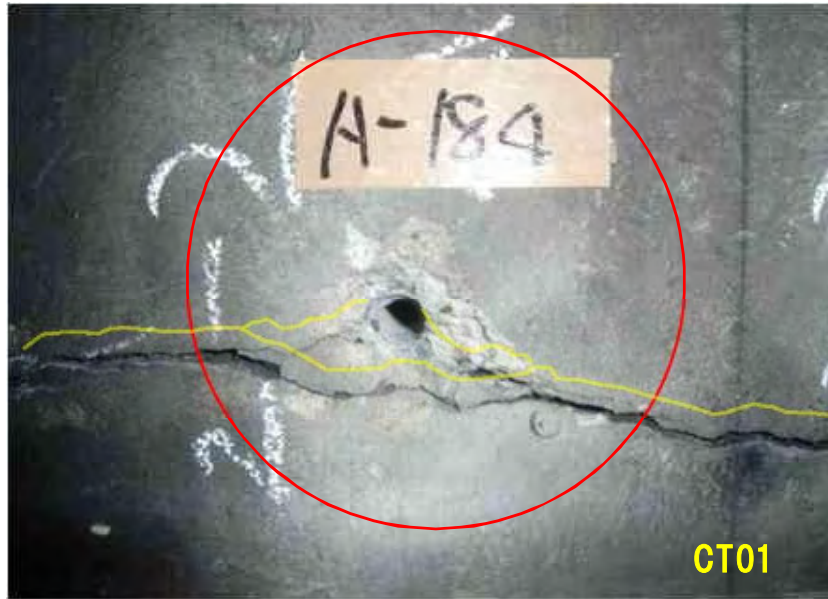
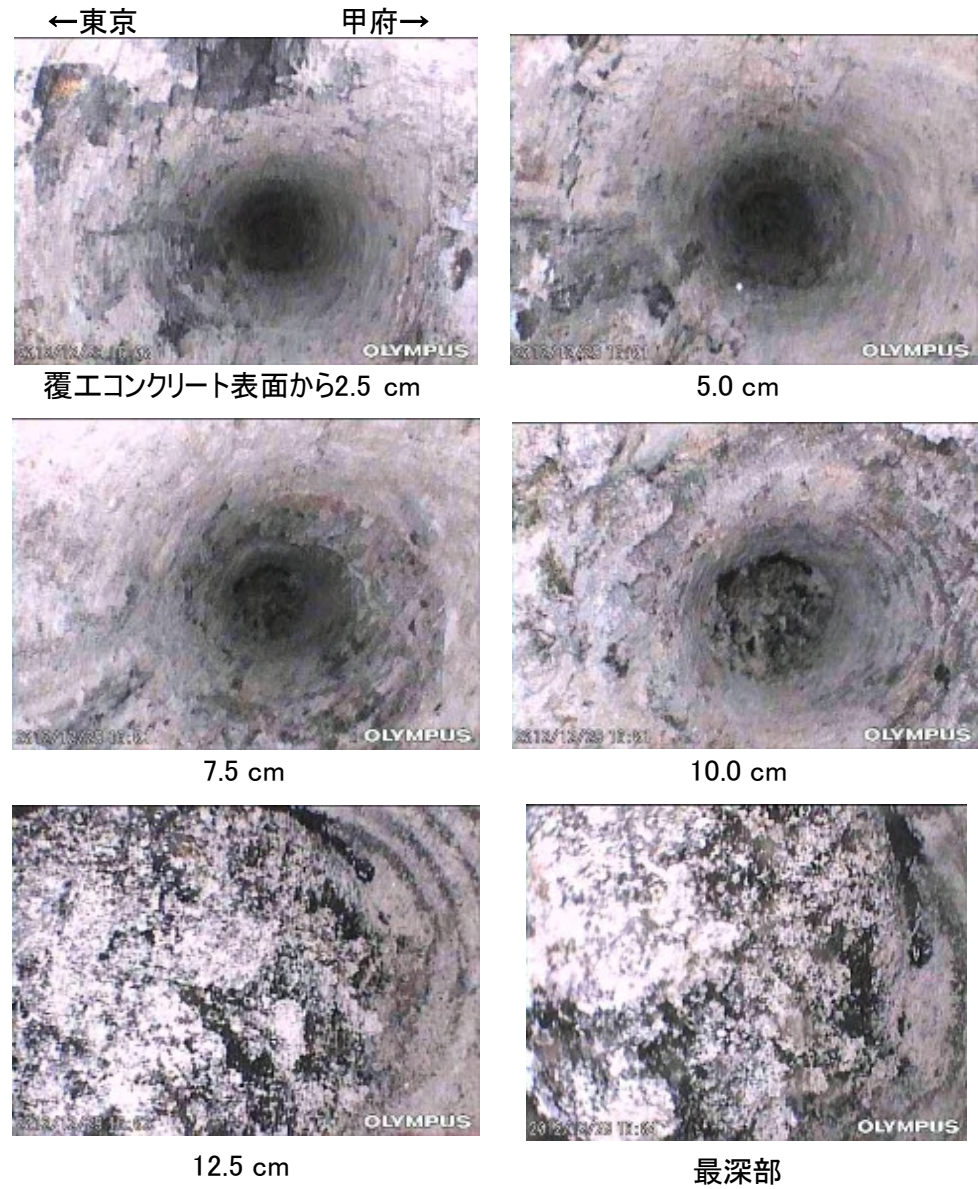
◆ ボルト孔観察状況 <走行側(排気側)>

※ ボルト孔を跨ぐ覆工コンクリートのクラックがあるか調査したもの。

落下の衝撃によるものか、その前からのひび割れかは不明

覆工コンクリート表面から2.5 cm

5.0 cm

7.5 cm

10.0 cm

12.5 cm

最深部

- ① 隣り合うCT鋼の境界部の天井版の重なりをみると、事故区間において東京側から12番目と13番目のCT鋼の境界部では12番目が下になっており、11番目と12番目の境界部でも12番が下になっていた。
- ② 抜けずに残った天頂部接着系ボルトの変形、抜け落ちたボルトの孔内における傷の状況及び舗装の落下痕を観察した結果、事故区間東京側から1番から12番のCT鋼部と13番から23番のCT鋼部の間で、ボルトの変形の向きや孔内における傷の向きが逆転していた。また、舗装の落下痕の深さや長さなどの傾向が変化した。
- ③ 以上より、観察で得られた範囲の情報に基づけば、事故区間東京側から11番目から13番目のCT鋼のいずれか、または、いくつかが起点となり、そこから東京方向・名古屋方向の両方向に落下が広がったことが、可能性の一つとして推定される。
- ④ コアサンプリングによる削孔長・埋込み長、CCDカメラによる埋込み長、ボルト観察による定着長のいずれも、落下区間と非落下区間(L断面)とに有意な差はみられない。
- ⑤ 落下区間の覆工コンクリートには、ひび割れが存在するものの、事故区間の天頂部接着系ボルト孔の位置と覆工コンクリートのひびわれの位置を照合したところ、ボルト孔を跨いでひびわれが横切っていたものは1箇所であった。なお、その位置は、事故区間において東京側1番目のCT鋼内であった。

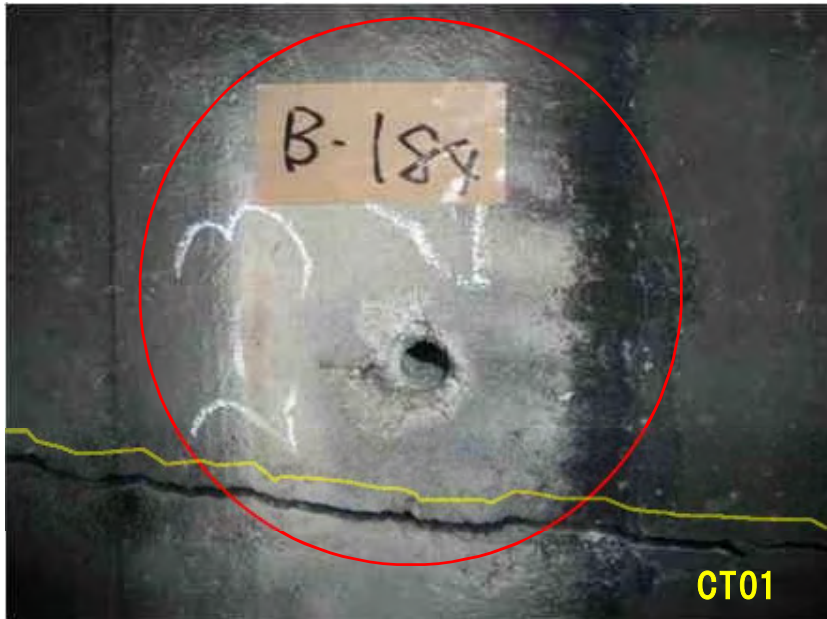
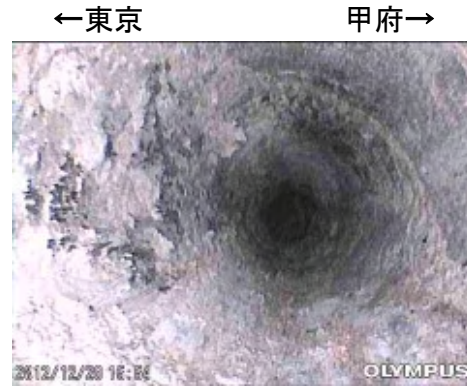
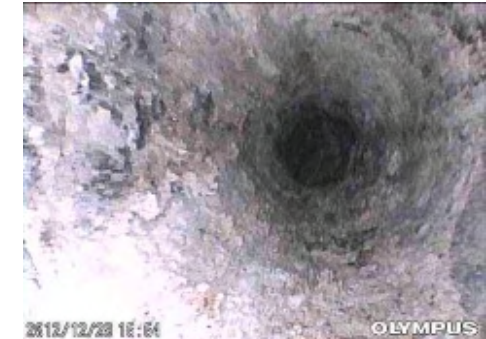
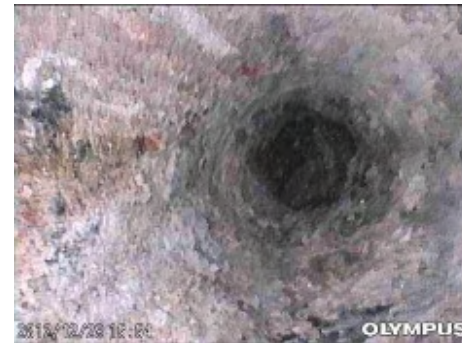
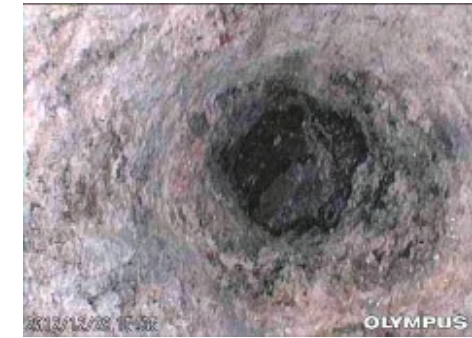
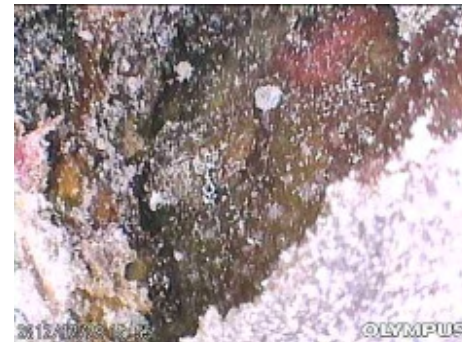
◆ ボルト孔観察状況 <追越側(送気側)>

※ ボルト孔を跨ぐ覆エコンクリートのクラックがあるか調査したもの。

覆エコンクリート表面から2.5 cm

5.0 cm

7.5 cm

10.0 cm

最深部
