3.5 天頂部接着系ボルトの施工出来形調査

3.5.1. 覆工コンクリートコア調査概要

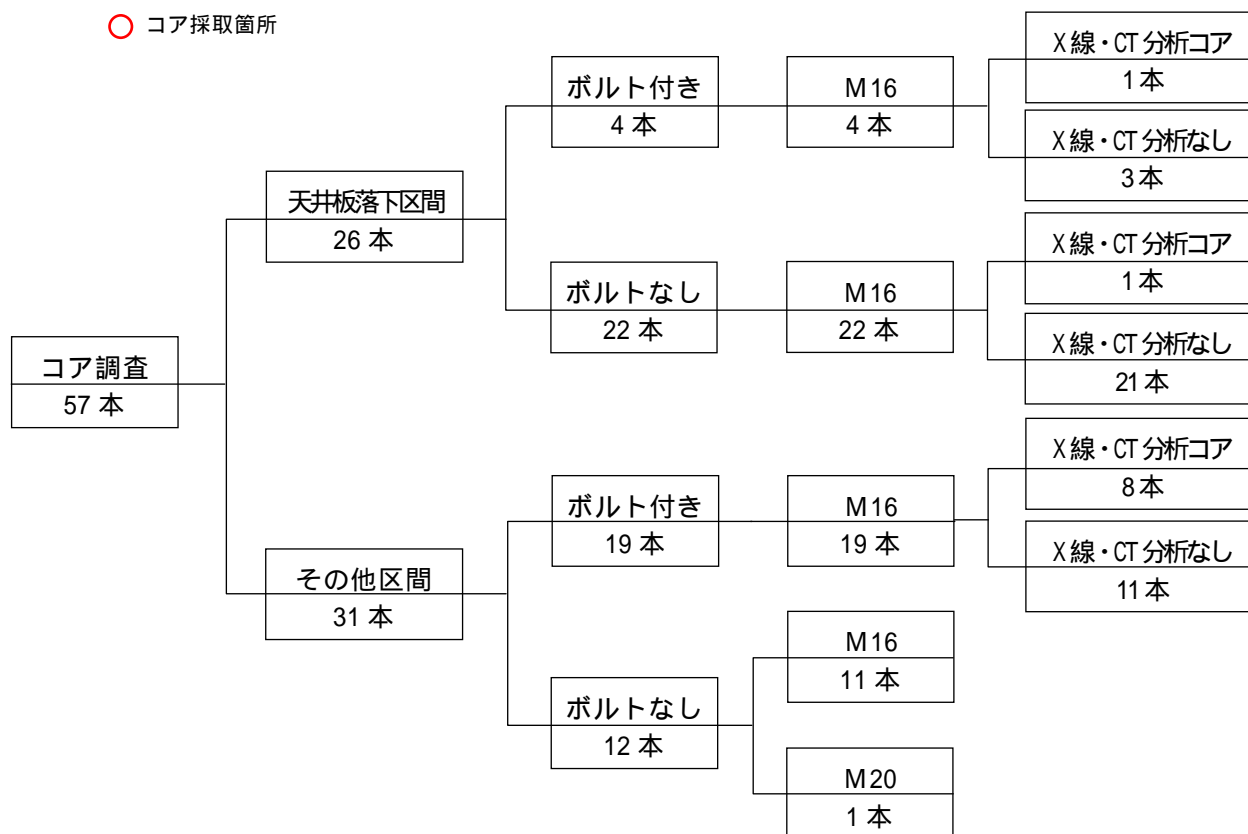
○ コア採取箇所

天井板落下区間：漏水が多かった箇所を中心に採取

その他の区間：天井板落下区間より東京側で、引抜強度が弱いボルトを中心に採取

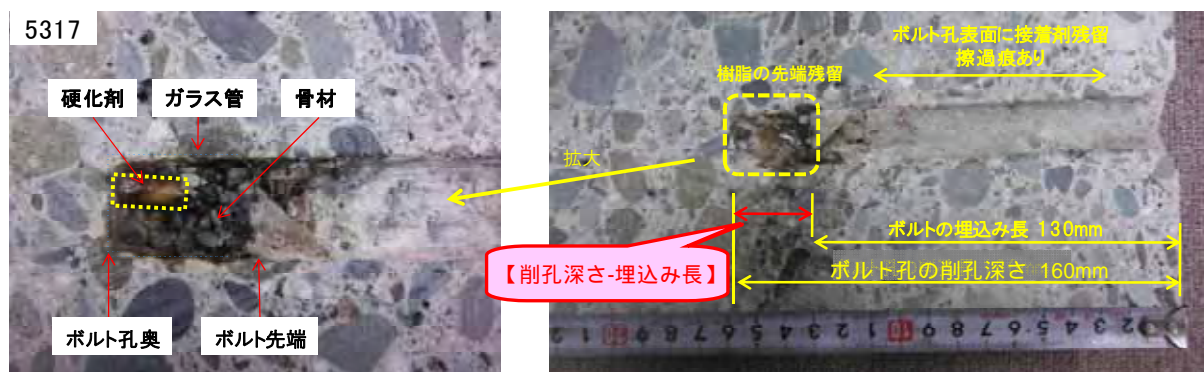
3.5.3. 覆工コンクリートコアの断面写真【調査結果例】

調査内容	調査結果
接着系ボルト孔の削孔径	19.3mm
接着系ボルト孔の削孔深さ	160mm
接着系ボルトの埋込み長	130mm
接着系ボルト孔周囲のコンクリートの状況	健全な状態
接着系ボルト孔内壁の状況	ボルト孔表面に接着剤が残留、擦過痕あり
接着系ボルト孔内の接着剤の状況	樹脂・硬化剤・ガラス管・骨材が残存(30mm)の先端残留あり(ボルト先端部の樹脂が完全に攪拌されずに残存)

※【材料承認願に添付された材料パンフレットの推奨値】

削孔径：19mm、削孔深さ：130mm（コンクリートの場合の最適深さ）

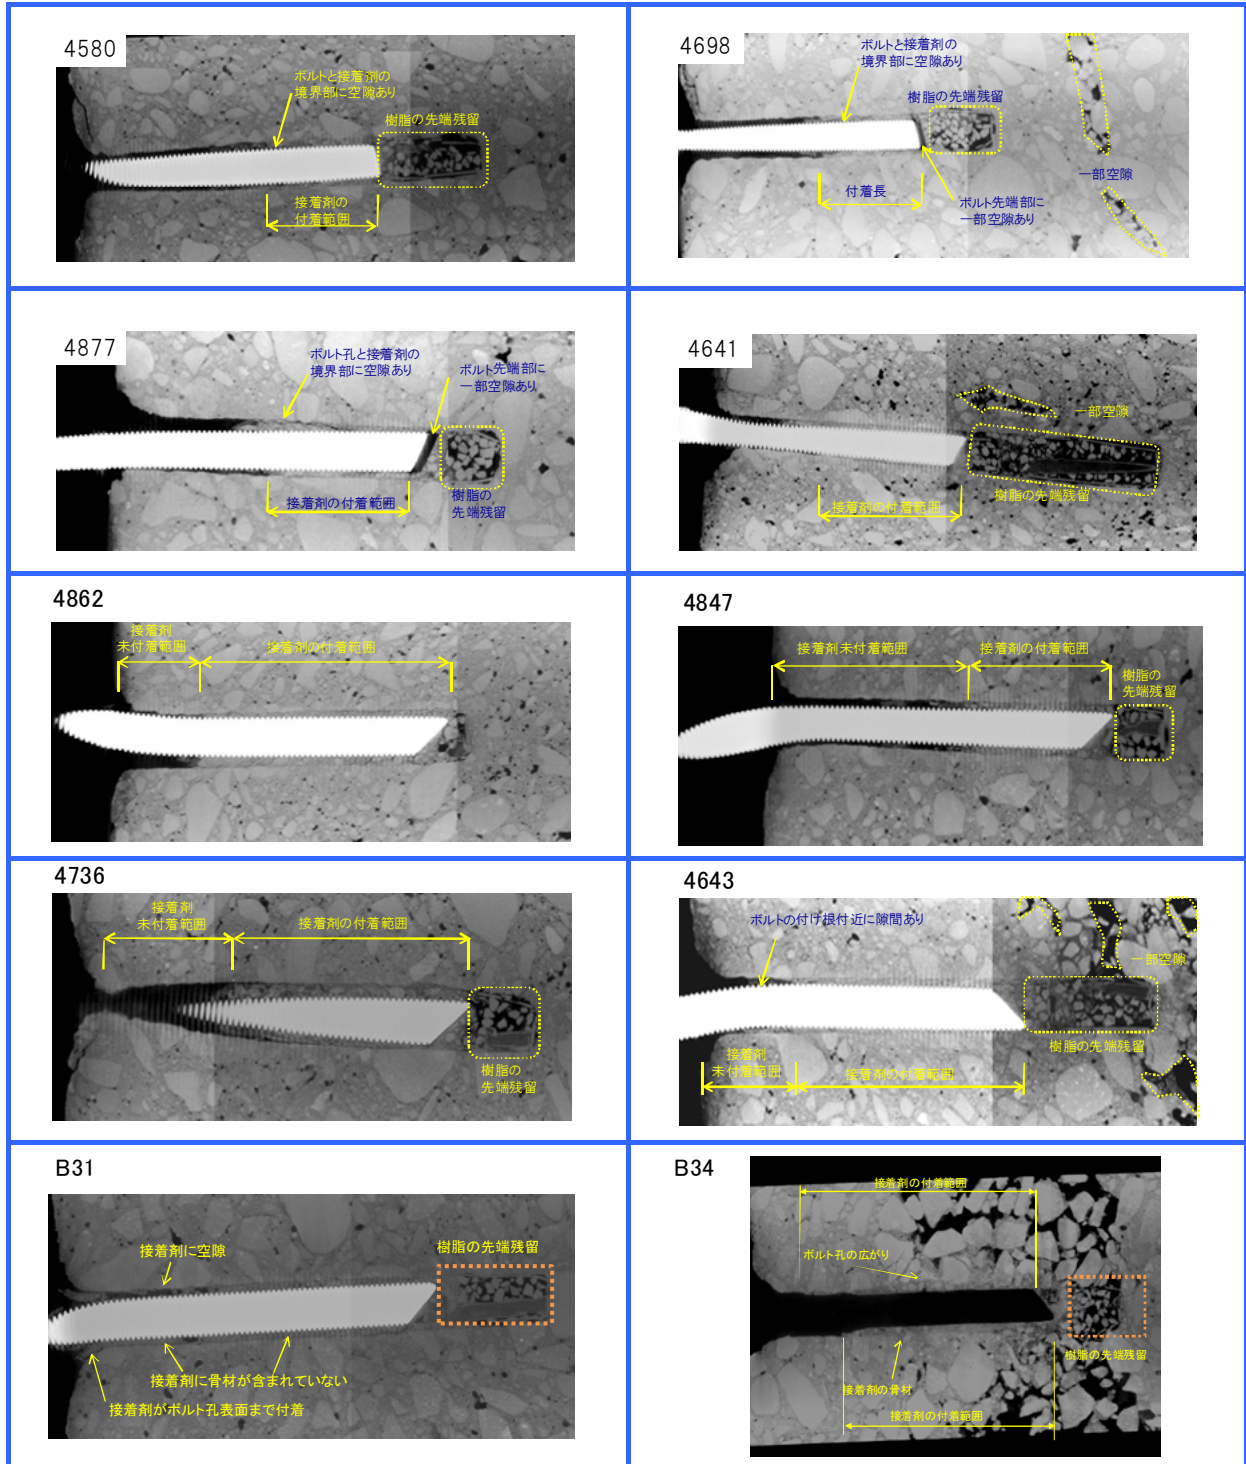
3.5.4. コアのX線・CT分析

- ・ 接着剤の付着範囲は、40～100mmであった。
- ・ コンクリートコアに部分的な空隙が存在したものは、10本中4本であった。

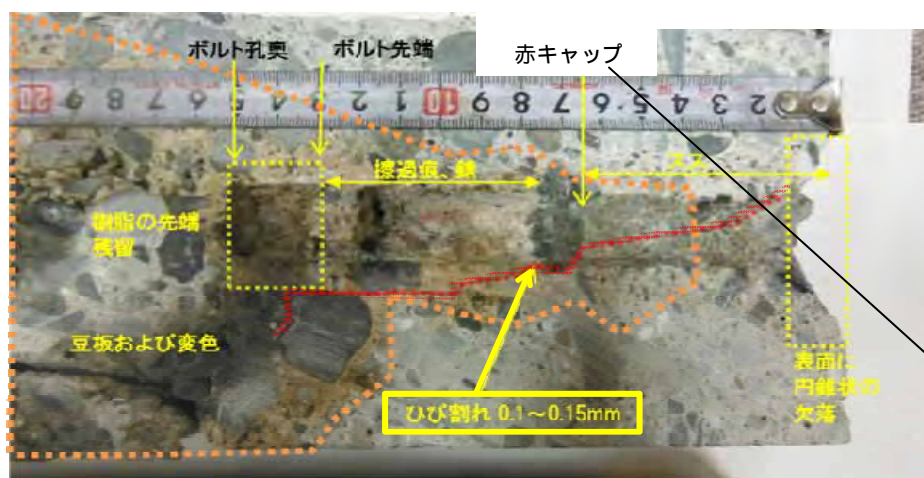
3.5.5. 引抜試験で引き抜けた天頂部接着系ボルトの削孔内部状況(M16)

ここでは、引抜試験で引き抜けたM16 ボルト 11 本の削孔内部状況を観察した。

- ・削孔深さと埋込み長が一致していないことにより樹脂等が削孔先端に残留しているボルトが、11 本中 9 本存在した。
- ・削孔深さと埋込み長が概ね一致しているボルトは、削孔深さが 90~95 mm と材料承認願に添付されていた材料パンフレットの 130mm に比べ、浅い。
- ・ボルト孔にクラックが生じていたコアが、1ヶ所存在する。(当初から存在したのか、引抜試験の結果であるかは分からない。)
- ・ボルト先端部の樹脂が変色^{※1}しているボルトが、11 本中 4 本存在する。

1 変色とは、コンクリートコアの観察結果から、ボルト先端部の樹脂が茶褐色に変色しているものを示す。

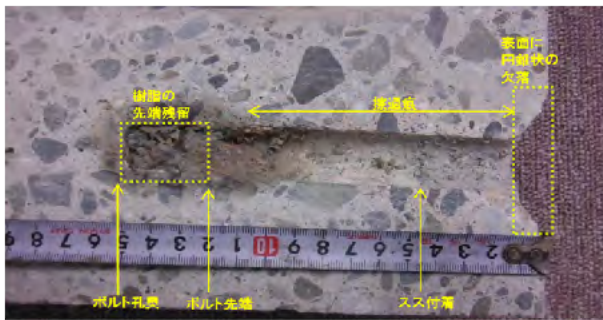
写真-1 ボルト番号4295

番号		引抜強度	削孔径	削孔深さ	埋込み長	ボルト孔底-ボルト先端	黒ずみ付着長	内部の状況			
試験番号※1	ボルト番号※2	(kN)	(mm)	(mm)	(mm)	(mm)	(mm)	一部空隙	クラック	樹脂先端残留	樹脂先端変色
53	4295	25.6	19.2	152	120	32	35	-	-	有 (32mm)	-
51	4356	18.6	19.2	148	117	31	35	-	-	有 (31mm)	有
48	4432	30.3	19.8	153	133	20	45	-	-	有 (20mm)	-
40	4650	19.2	19.8	90	90	0	0	有 (表面)	-	-	-
34	4780	23.7	19.5	150	130	20	65	有 (先端)	有 (0.1~0.15mm) ボルト軸方向	有 (20mm)	-
33	4797	19.5	19.5	157	130	27	55	-	-	有 (20mm)	-
32	4805	1.2	19.5	95	95	0	20	-	-	-	-
11	5317	24.6	19.5	160	130	30	35	-	-	有 (30mm)	-
10	5350	31.2	19.4	165	135	30	30	-	-	有 (30mm)	有
5	5510	33.4	19.7	150	145	5	42	-	-	有(5mm)	有
59	5952	7.7	19.5	165	130	35	40	-	-	有 (35mm)	有

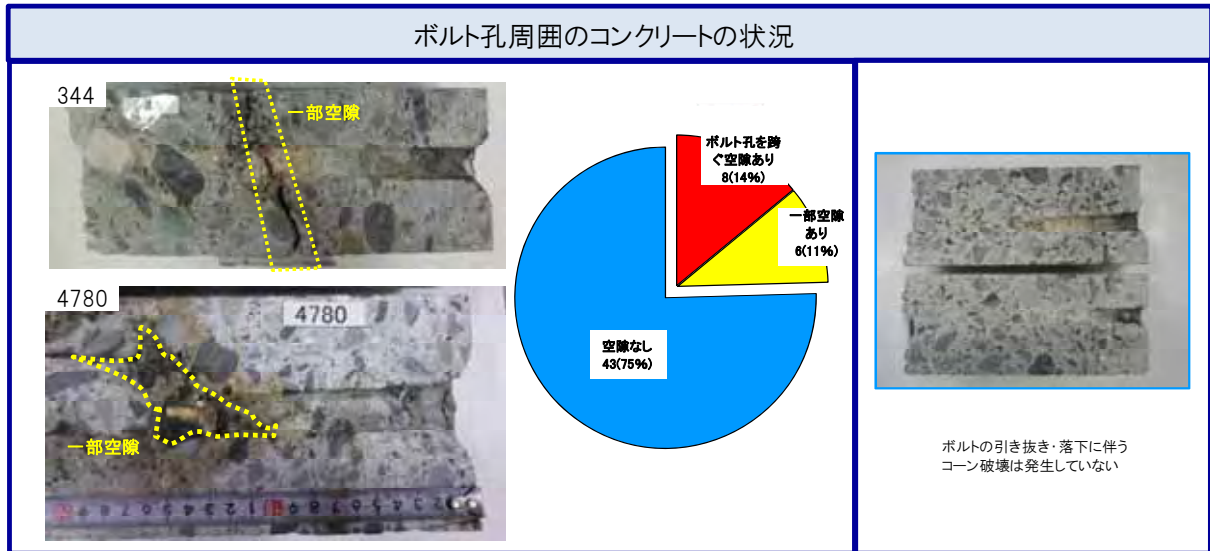
(1) 接着系ボルト孔周囲のコンクリートの状況

- ・ 採取したコアの 25% (14/57 本) に、コンクリート内に一部空隙が存在した。
- ・ 採取したコアの 14% (8/57 本) に、ボルト孔を跨ぐ一部空隙が存在した。
- ・ ボルトなしコアの全数 (34 本) で、コーン破壊は発生していなかった。
- ・ コア採取時に背面からの漏水を確認したものもあった。

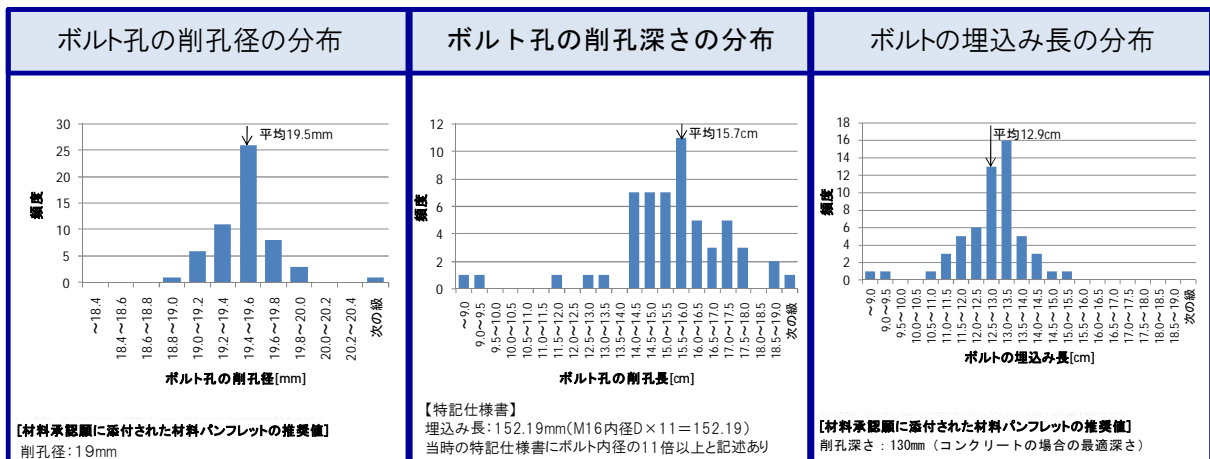
(2) 接着系ボルト孔の削孔径・削孔深さ・埋込み長

◆ 覆工コンクリートから採取したコアサンプル 5 6 本の計測結果の平均値

- ・ ボルト孔の削孔径は、平均 19.5mm であった。
- ・ ボルト孔の削孔深さは、平均 15.7cm であった。
- ・ ボルト孔の削孔深さが、9.5cm 未満のものもあった。
- ・ ボルトの埋込み長は、平均 12.9cm であった。

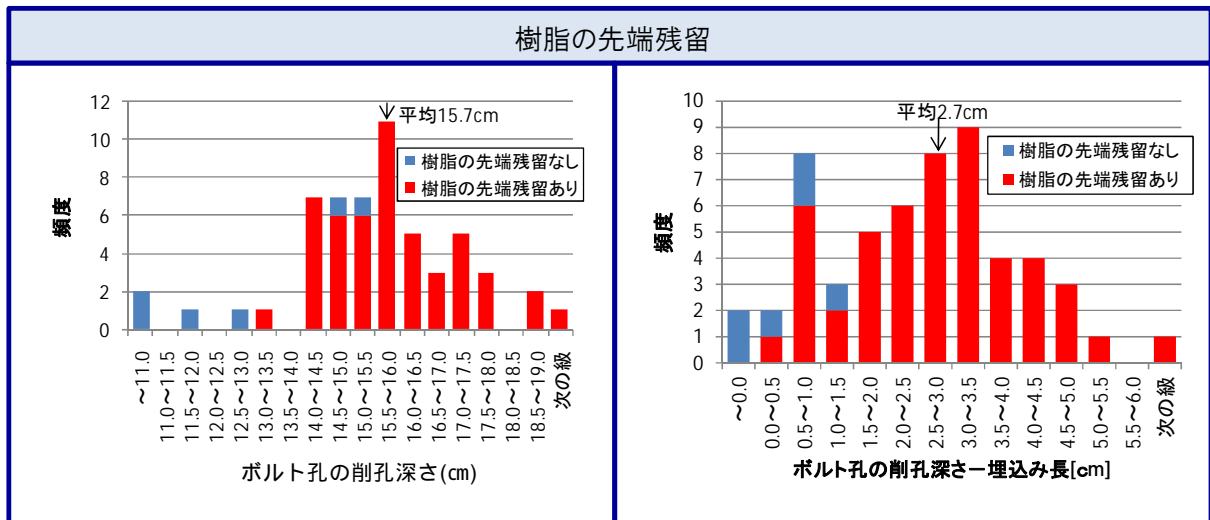
(3) 樹脂の先端残留頻度

- ・ ボルト孔とボルト先端の距離が 0.5cm 以上のコアで、樹脂の先端残留が確認された。
- ・ ボルト孔底からボルト先端までの距離が 5cm を上回るものも存在した。

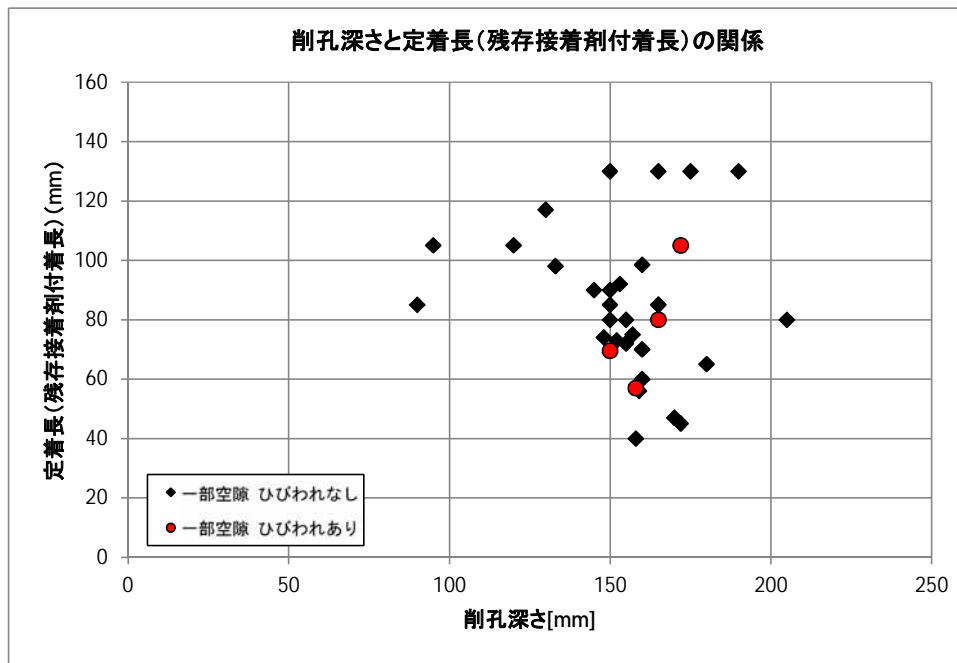
(4) 削孔深さと定着長との関係 (採取コア 57 検体)

- ・ 採取したコア 57 本のうち、残存接着剤が確認出来た 34 本の観察記録 (引抜試験を実施した 11 本含む) から、削孔深さと定着長*の関係
- ・ コアサンプリングからは、削孔深さと残存接着剤付着長の相関は明確でない。
- ・ 34 本のうち、ひびわれ、一部空隙は 4 本 (12%) 見られる。

※定着長(残存接着剤付着長) : 接着系ボルトの先端カット部(16 mm)から接着剤の残存が確認された長さ。

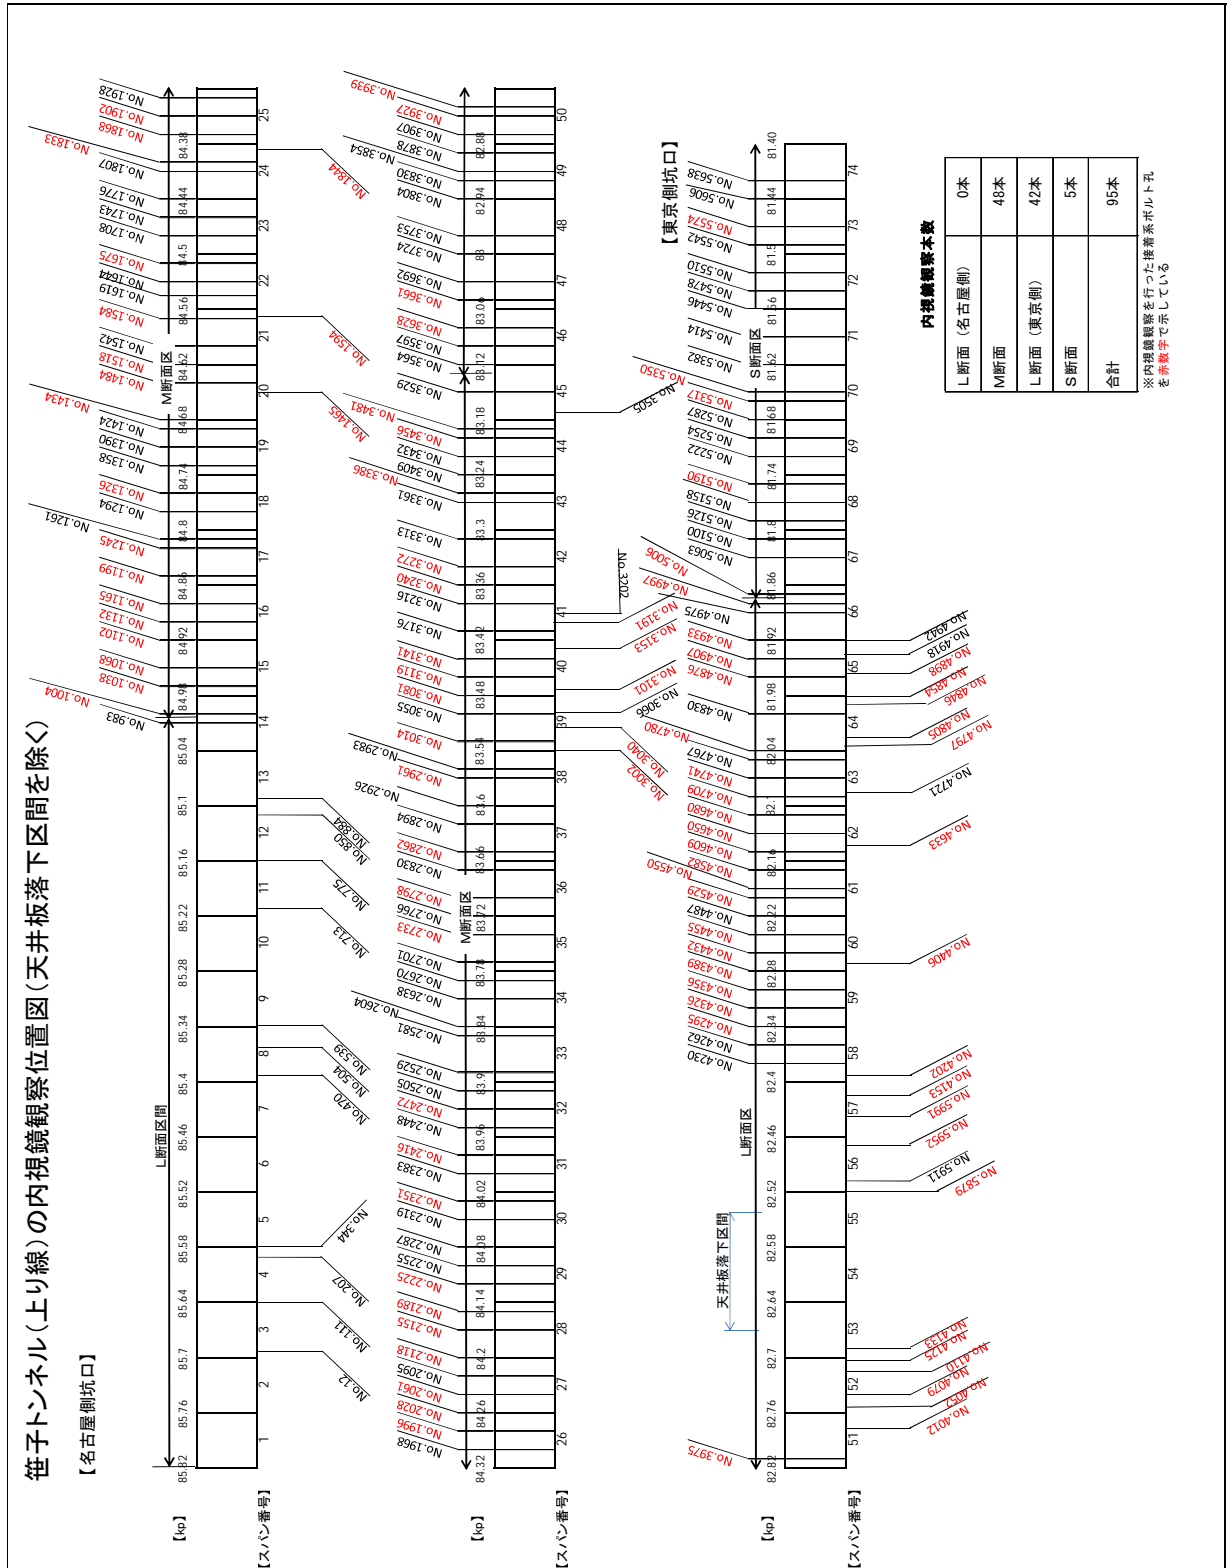
(2) 調査位置

各ダクト断面で内視鏡観察を行った接着系ボルト孔の位置を以下に示す。

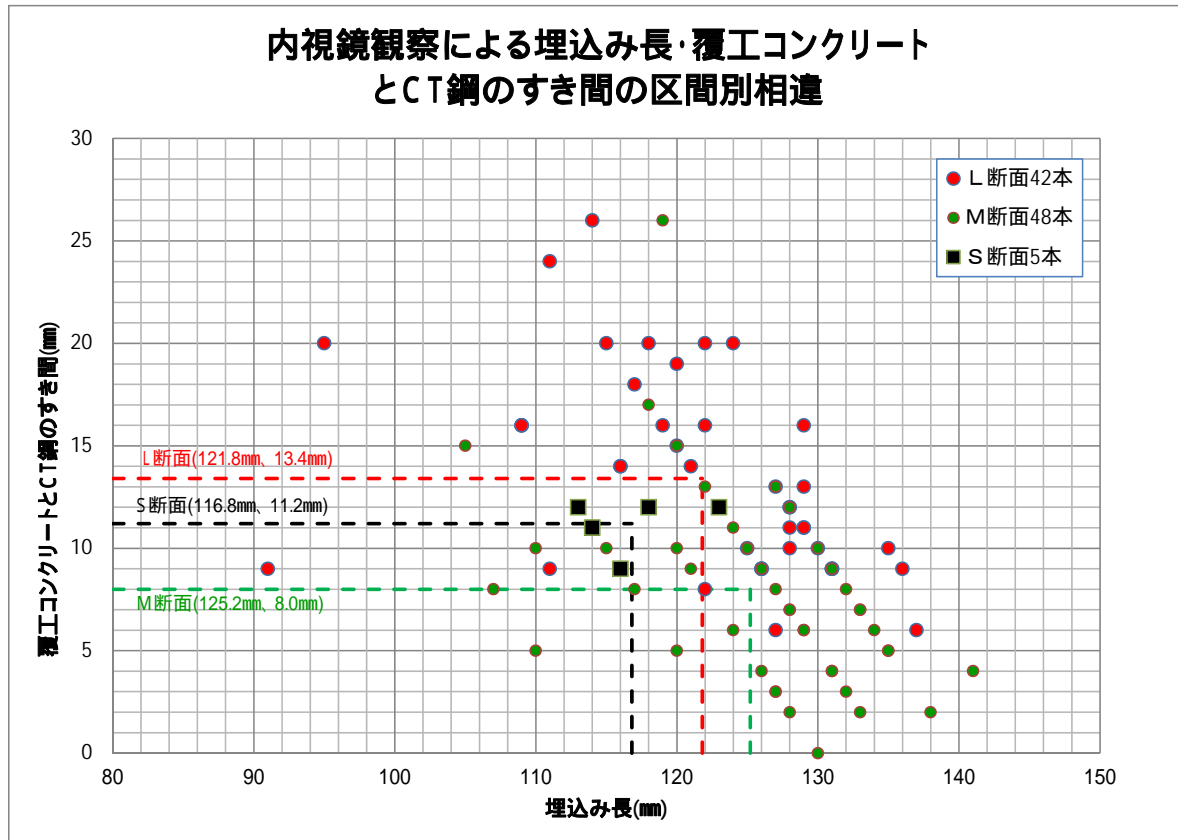
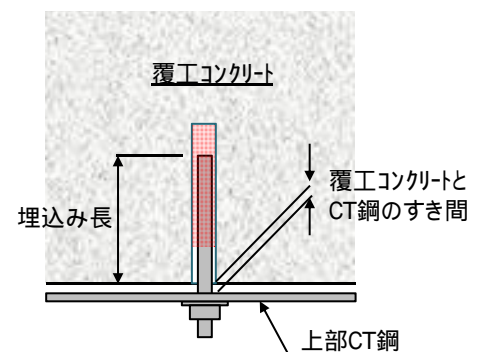
(1)ダクト断面別の接着系ボルトの埋込み長・覆工コンクリートとCT鋼のすき間

- ・ボルトの平均埋込み長は、116～125 mmであり、長い順に M>L>S 断面である。
- ・覆工コンクリートとCT鋼のすき間※1は、L断面が平均13.4 mmと最大であり、M断面は平均8.0 mmと最小である。

※1 引抜試験時に覆工コンクリートとCT鋼の隙間をボルト位置にて定規で計測

平均埋込み長	覆工コンクリートとCT鋼のすき間
L断面	121.8mm	13.4 mm
M断面	125.2mm	8.0 mm
S断面	116.8mm	11.2 mm

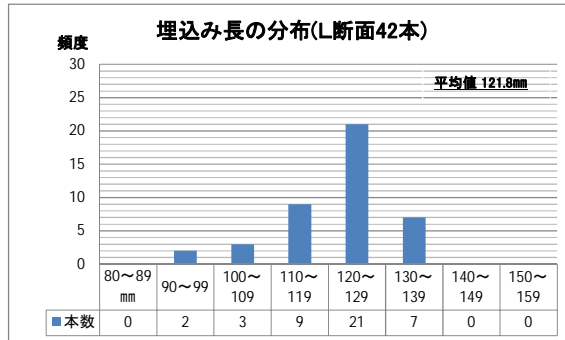
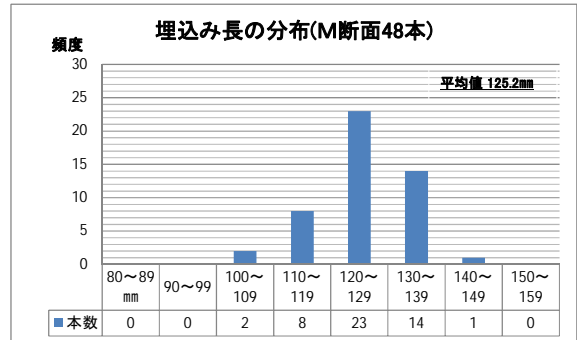
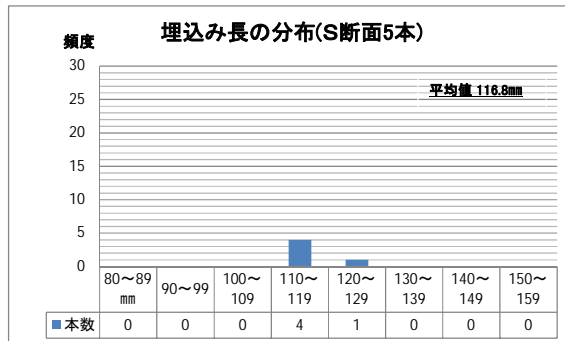
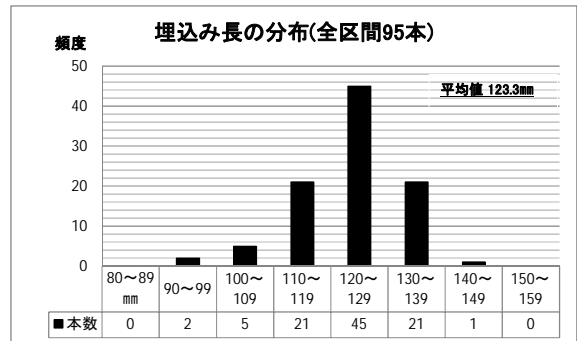
(2)ダクト断面別の接着系ボルト埋込み長の分布【内視鏡観察】

- ・内視鏡観察による全ボルトの平均埋込み長は 123.3 mmである。
- ・全ボルトの埋込み長の分布は 110～139 mmに集中している。

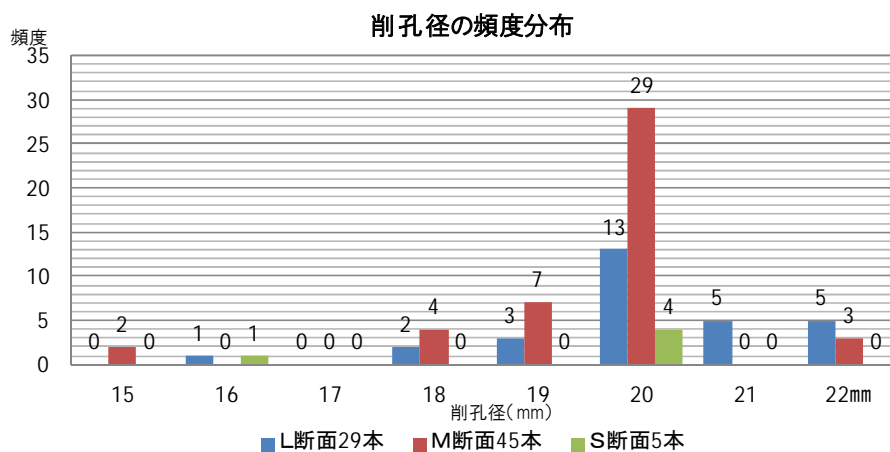
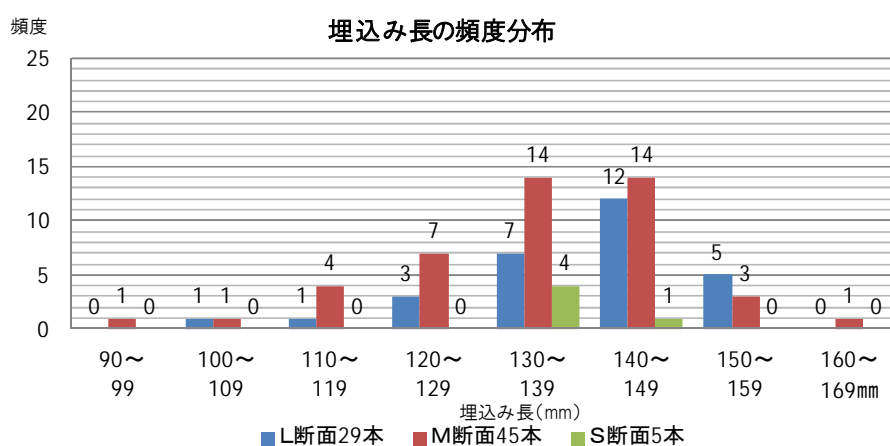
(3)ダクト断面別の削孔径と接着系ボルト埋込み長の傾向

- ・接着系ボルトの平均埋込み長は 136 mmである。
- ・平均削孔径は、L、M 及び S 断面で顕著な差異は見られず 19.8 mmと材料承認願に添付されたカタログ値(=19 mm)から大きく逸脱していなかった。

埋込み長 (mm)	削孔径 (mm)	サンプル数
L 断面	138.1	20.1	29
M 断面	135.1	19.6	45
S 断面	134.9	19.2	5
平均	136.2	19.8	計 79

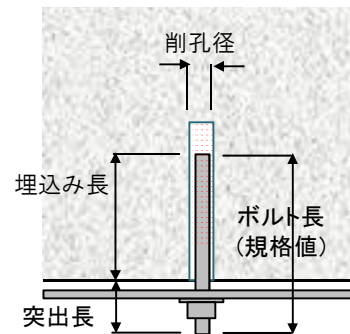
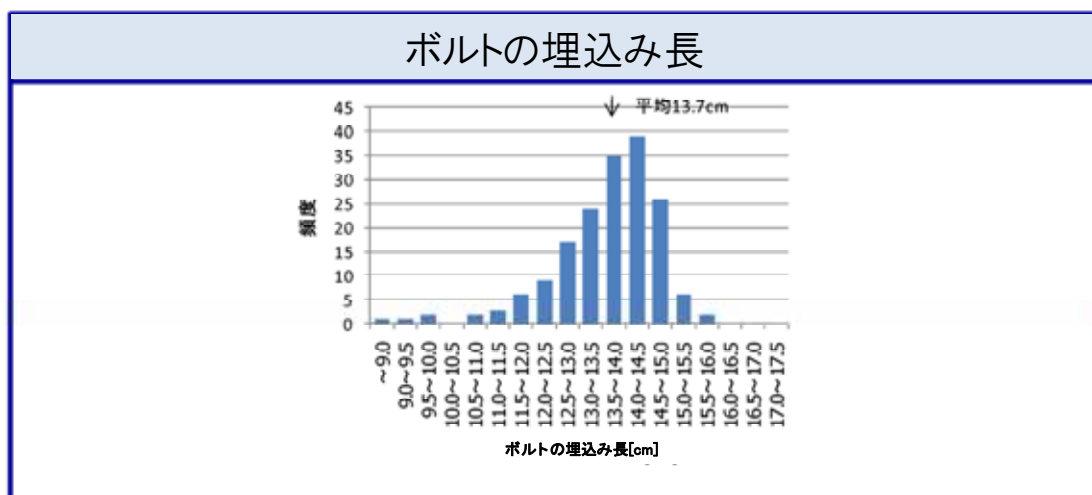
ボルト観察（引抜試験前）による埋込み長の調査結果

- ・接着系ボルトの埋込み長は、引抜試験前に実施した外観調査において計測したボルト突出長を、ボルト長（規格値）から減じることにより求めた。
- ・また、削孔径は、内視鏡観察調査時にデジタルノギスにより検出した値である。

調査数：173 本^{※1}（引抜試験 185 本－M20 ボルト 11 本－計測不能箇所^{※2} 1 本）

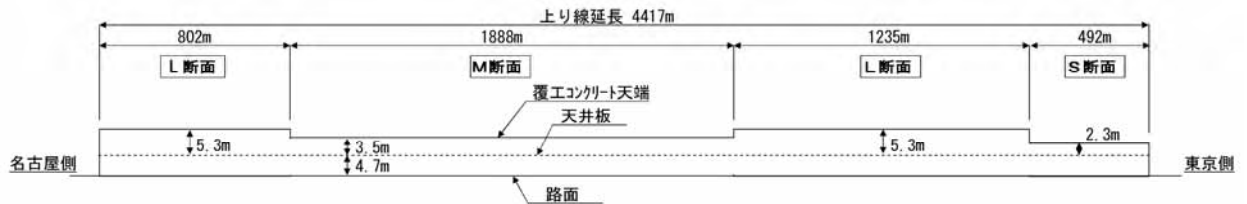
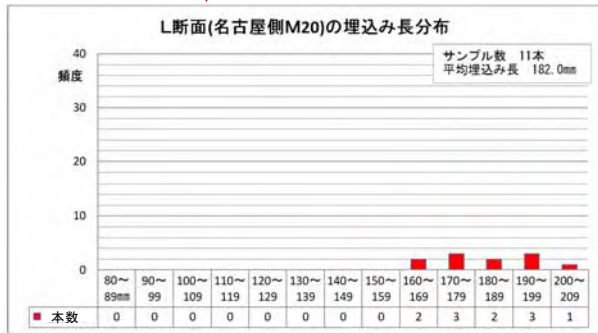
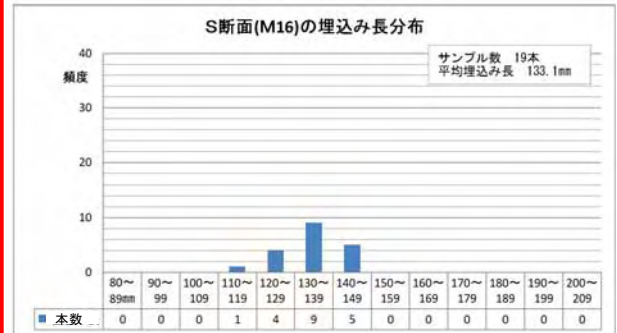
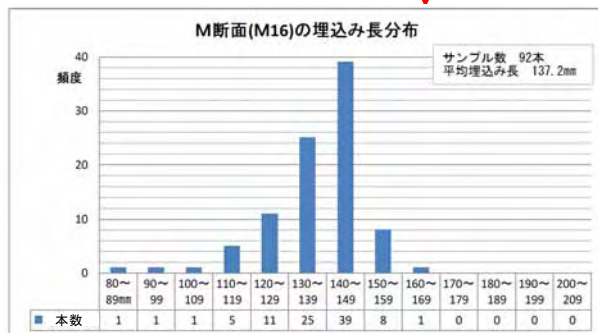
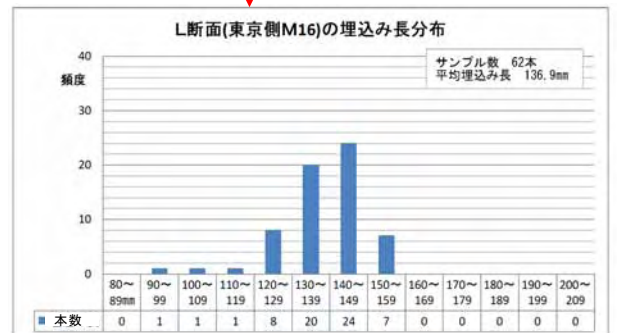
(2)ダクト断面別の接着系ボルトの埋込み長の分布

- ・ L断面(名古屋側)は、M20 が使用されており平均埋込み長は 182 mmと長い。
- ・ M16 が使用されている他の断面は、埋込み長 130~140 mmをピークとしている。
- ・ M断面とL断面(東京側)の平均埋込み長は 137 mmと同等であり、S断面が 133 mmとやや短い。
- ・ M16 の最小埋込み長は 89 mm、最大埋込み長も 160 mmといずれもM断面にある。
