3.9 打音試験

3.9.1. 打音試験の内容

対象区間： 笹子トンネル上り線全線（天井板落下区間を除く）
 実施期間： 2012(平成24)年12月18日～2012(平成24)年12月30日
 試験対象： 3.6 引抜試験で実施した接着系ボルト(185本)

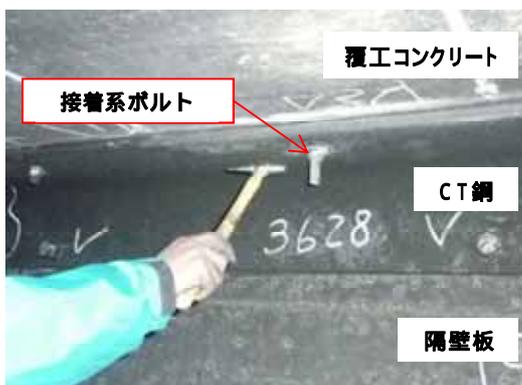
打音試験の実施

1 試験体に対し、ハンマーを用いて、点検員3名各々が接着系ボルト頭部を鉛直方向及び水平方向に打撃し、「道路トンネル定期点検要領(案)2002(平成14)年4月(国土交通省)」にもとづいて打撃音が清音、濁音かを記録するとともに、反発感の有るか無いかも記録する。また、近接目視、打音及び触診により接着系ボルトの良・不良を判定する。

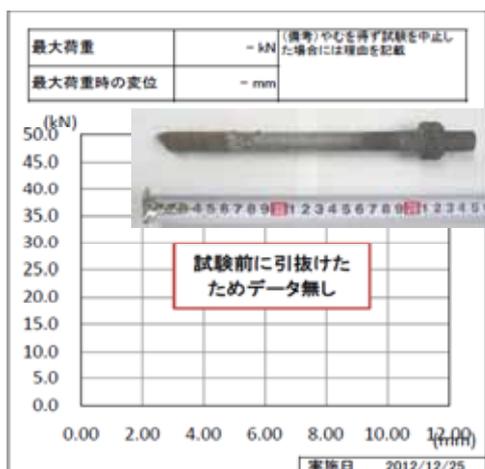
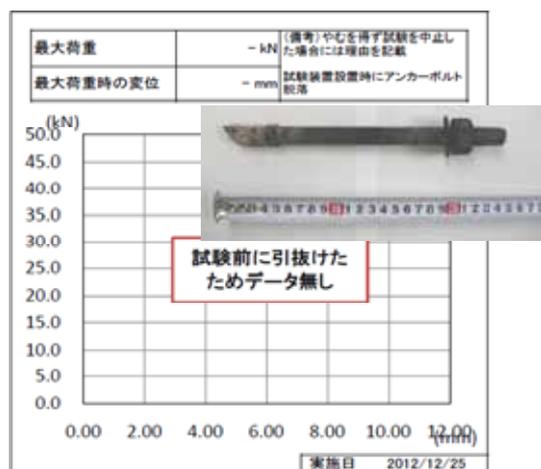
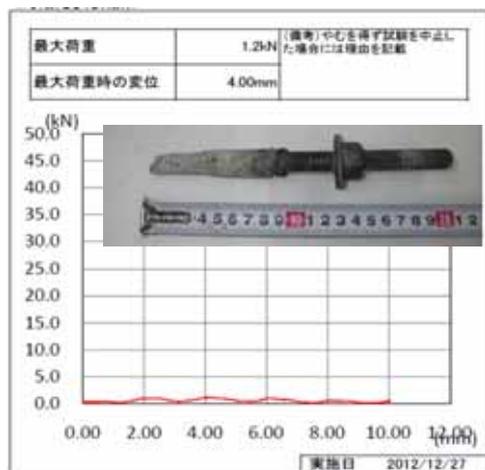
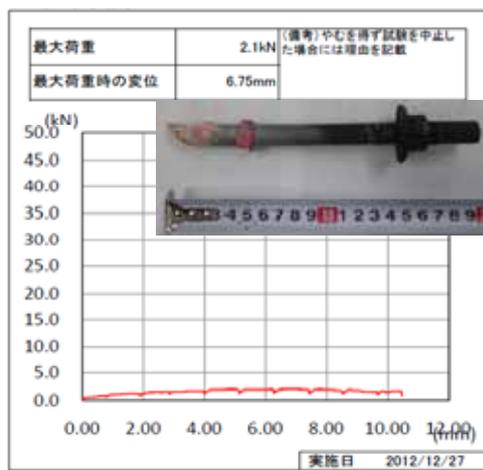
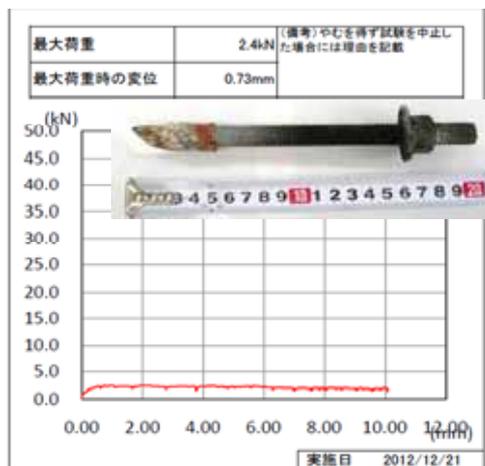
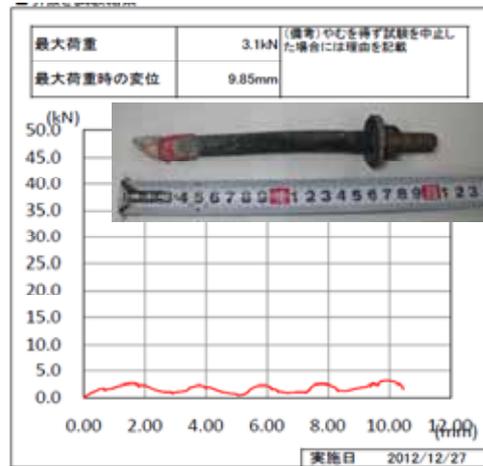
3.9.3.2 明らかに抵抗機能が喪失していたと考えられる接着系ボルト

荷重変位曲線において、荷重が5.0kN未満のまま変位だけが增加する様相を示す、明らかに抵抗機能を喪失していると思わせる接着系ボルトは、点検員全員が「×」と判定していた。

手（触診）で引き抜けたものも存在したことから、点検は近接を基本とし、触診も実施すべきと考えられる。

3.9.3.2 及び 3.9.3.3 で整理した抵抗機能を喪失していたと考えられる接着系ボルトを打音試験にて把握が可能か検証した。抵抗機能を喪失した接着系ボルトは打音試験にて把握できたが、荷重を負担している接着系ボルトの付着強度値を把握することは困難。

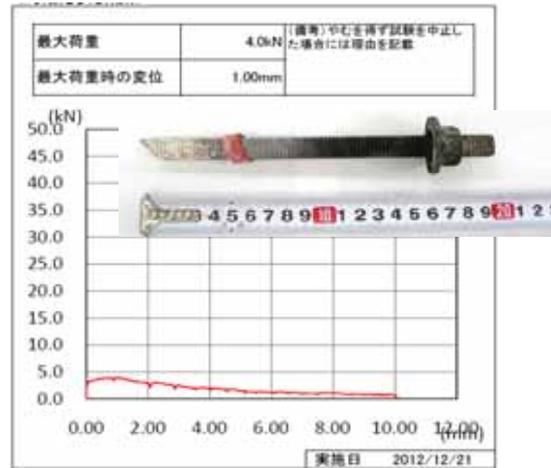
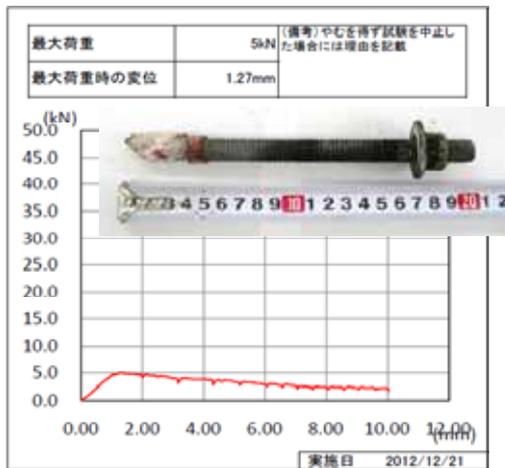
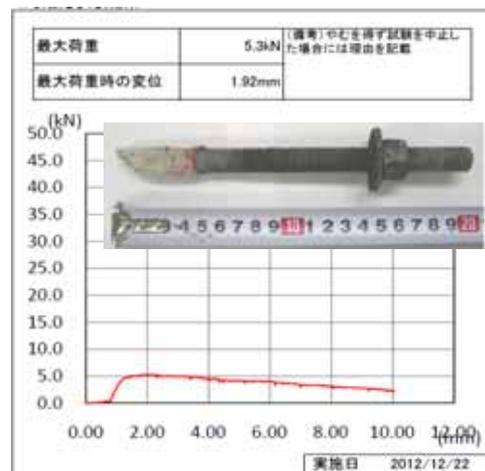
3.9.3.3 最大荷重が低く、かつピークが明瞭でない荷重変位曲線

引抜強度が 5.0kN 程度以下で、かつ荷重変位曲線のピークがさほど明瞭でないボルトは、点検員全員が「×」と判定していた。

3.9.4.1 及び 3.9.4.3 の結果に基づけば、引抜強度が小さく、かつ、ピークが明瞭でない接着系ボルトは、点検員全員が「×」と判定していた。

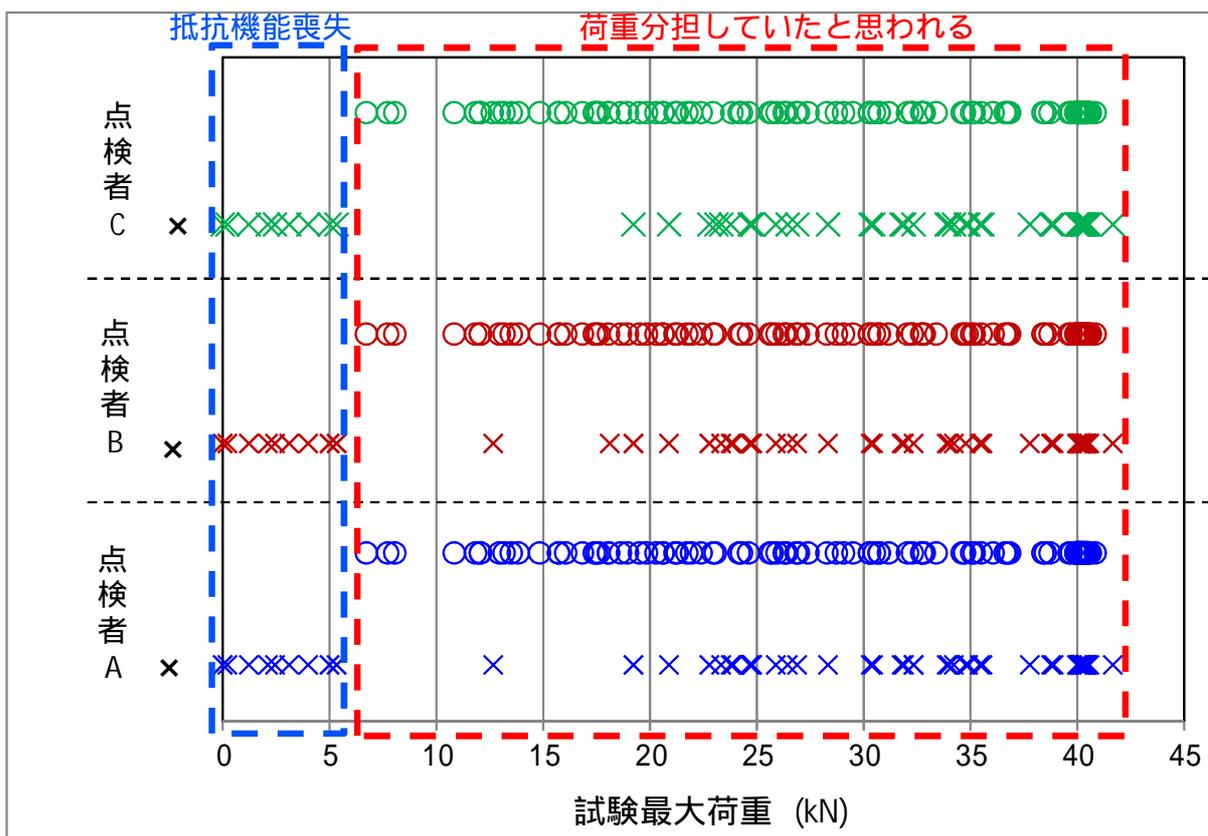
3.9.4.1 判定結果と強度の関係

グラフのサンプル数：試験対象の 185 箇所

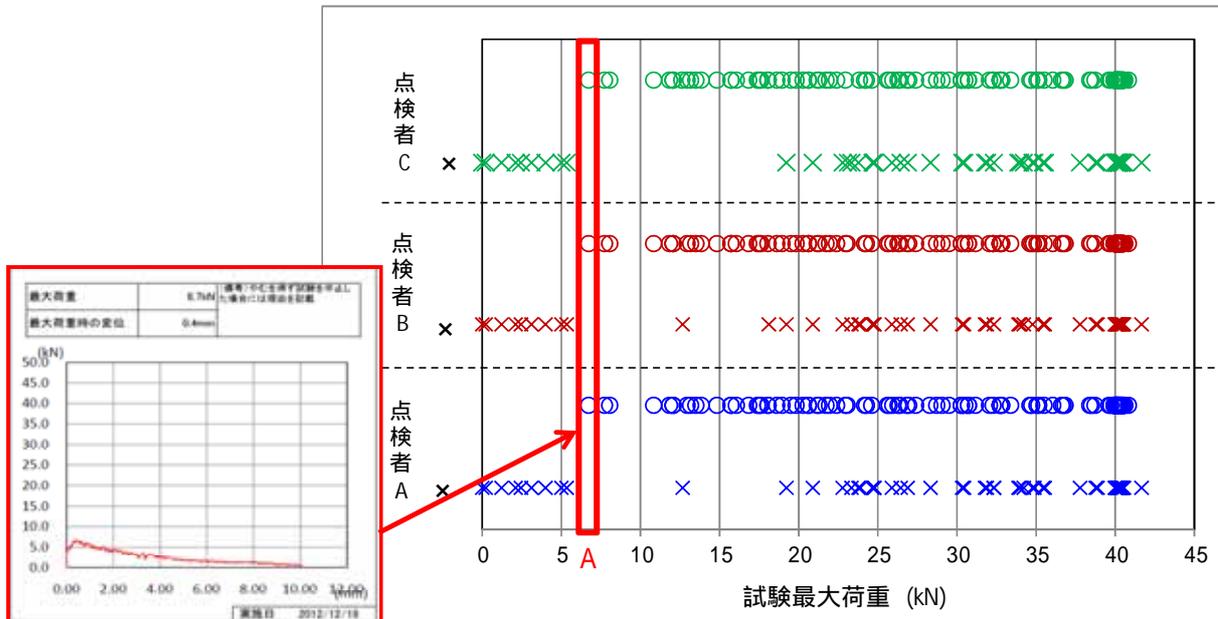
3.9.4.3 笹子トンネルの特殊性の影響の例

図中 A に示す接着系ボルトの打音について点検員へ聞き取りしたところ、「ボルト打撃時に異音を感じたが、接着系ボルトではなく、CT 鋼と覆工コンクリートの間の緩みに起因すると判断した」とのコメントがあり、試験結果には笹子トンネル天井板吊り構造の特殊性の影響も考えられる。

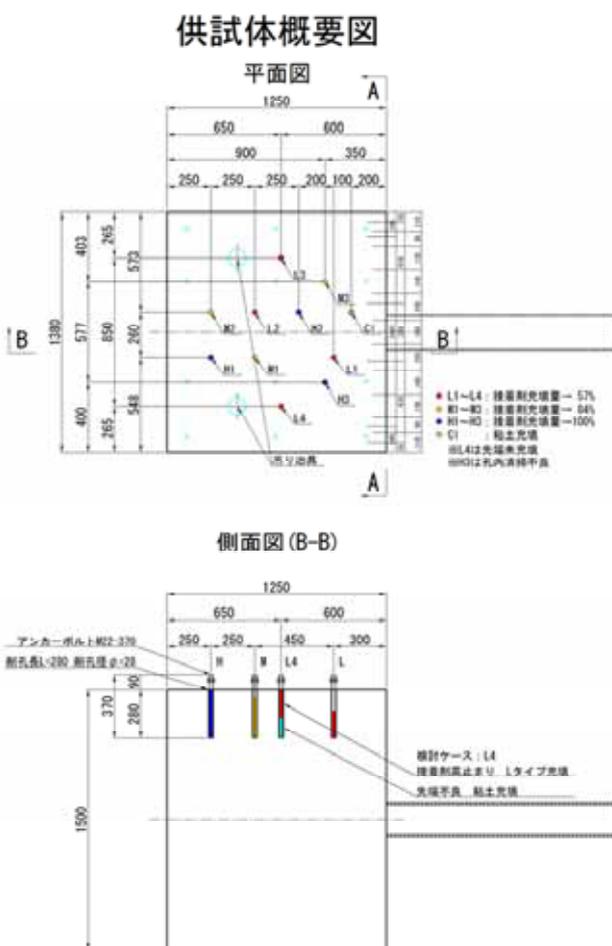
実験は、下図に示す供試体で実施した。

【アンカーボルト・削孔等】
 アンカーボルト:M22
 ボルト全長:370mm
 削孔長 L=280mm
 削孔径 =28

ボルト番号	接着剤充填状態
H1 ~ H3	接着剤充填量 100%
M1 ~ M3	接着剤充填量 84%
L1 ~ L3	接着剤充填量 57%
C1	粘土充填 (先端部のみ粘土充填)

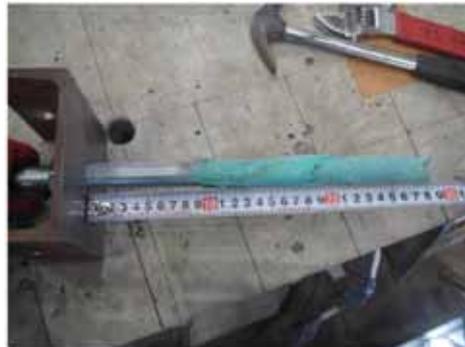
粘土の付着状況

ボルトを引き抜いて粘土付着長を計測した結果、付着長は約 200mm であった。

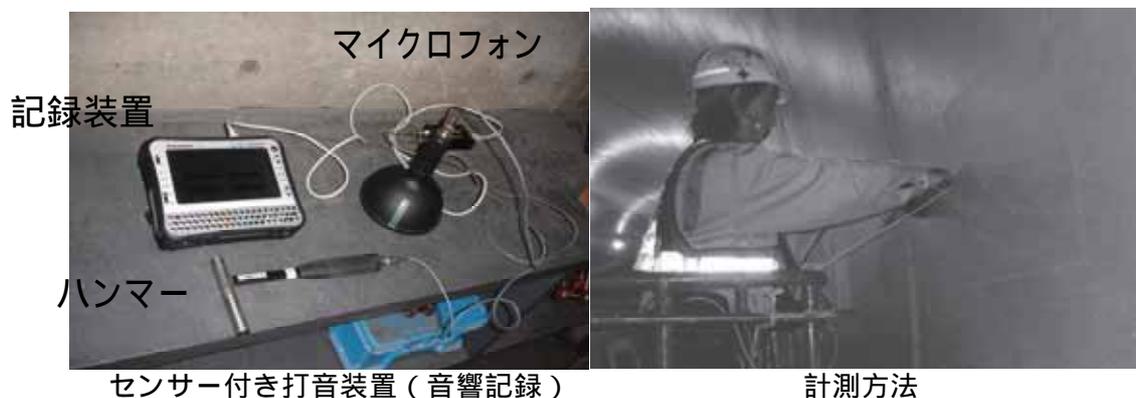
センサー付打音装置

センサー付き打音装置を以下の写真に示す。打撃方向は2ケースで、ボルト頭部をボルト軸方向(軸方向)に打撃した場合を「軸方向」、ボルト頭部をせん断方向(水平方向)に打撃した場合を「せん断方向」と呼ぶ。各ボルトに対して、各打撃方向で3回の打撃を行った。

ここで用いたセンサー付打音装置は、コンクリート表層部の健全性を点検するために開発されたもので、コンクリート表層部を打撃した際に発生する振動がコンクリート内部を伝搬する過程を、コンクリート表面にて音圧として記録し、分析するための装置。

本検討では、装置本来の使用目的・方法とは異なるが、インパクトハンマー(重量 200g)でボルト先端打撃したときの打撃音を、ボルト先端から 20cm 離れた場所でフード付きマイクロフォン(周波数範囲 20Hz~20kHz)により音圧として収録。

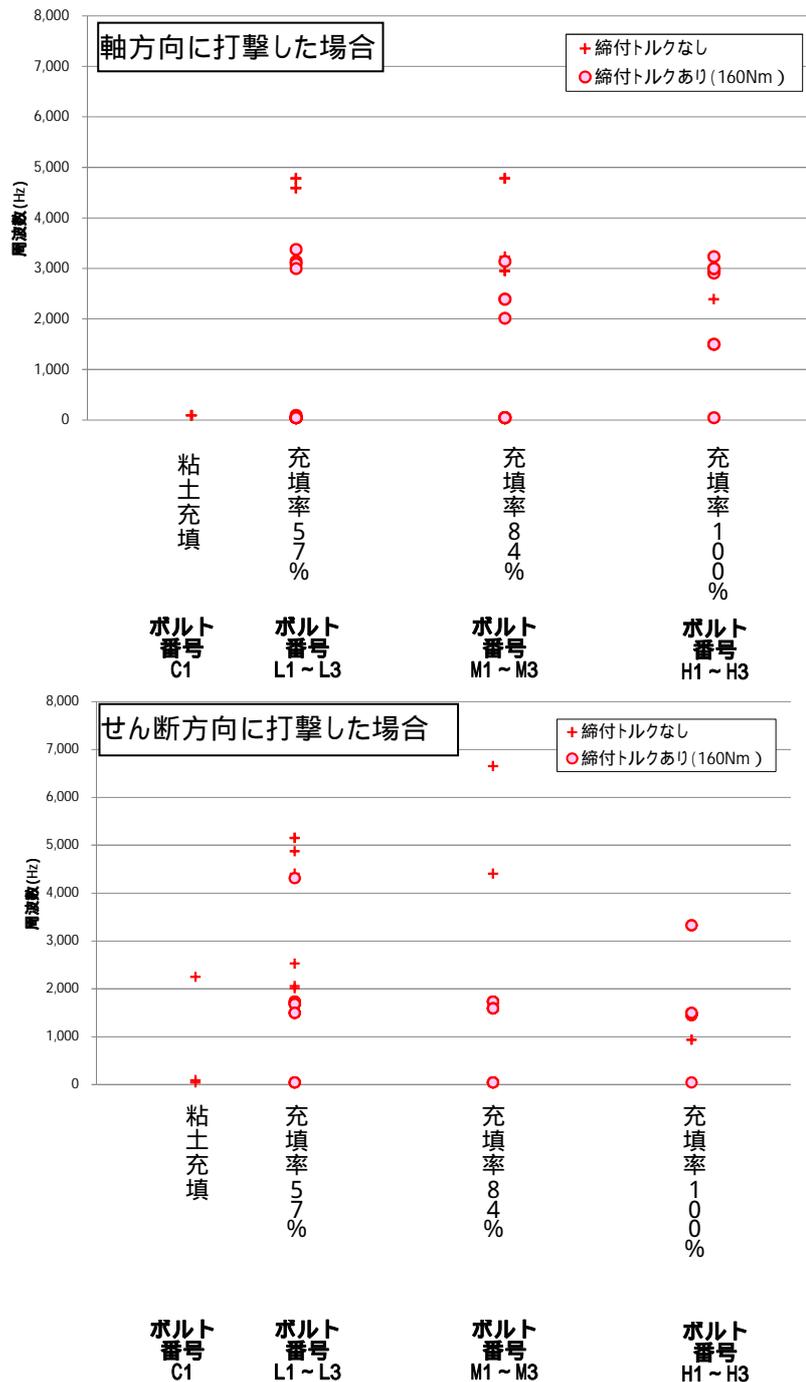
各充填率の接着系ボルトに対して、軸方向及びせん断方向に3回打撃を行い、記録した音圧のFFT波形から、それぞれ1次固有振動数を判読し接着剤充填率別に比較を行った。

データのばらつきが非常に大きいのが、締付トルクなしで軸方向に打撃した場合、充填率が100%のときに比べて84%と57%のときには1次固有振動数は大きくなる傾向が見られる。締付トルクが入ると、充填率の違いによらず1次固有振動数は変化しなくなる傾向がある。

せん断方向に打撃した場合にも同様の傾向がみられる。

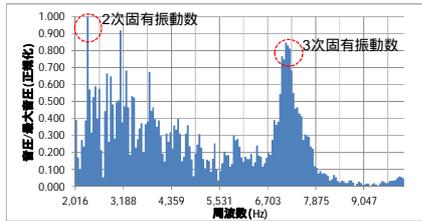
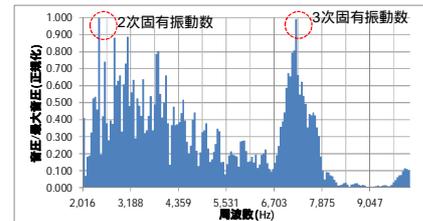
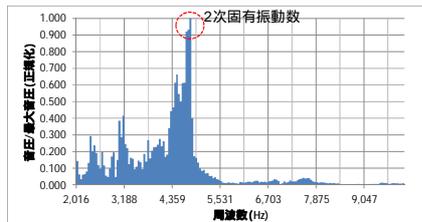
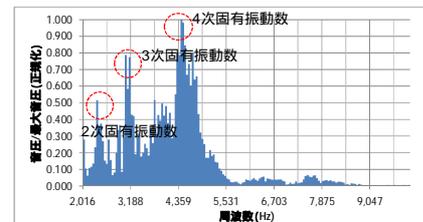
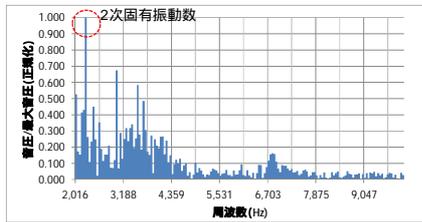
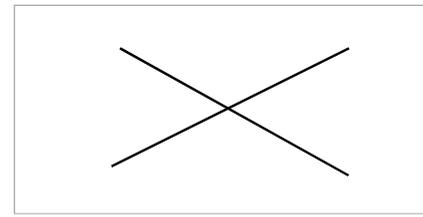
ナット有無別(ナット有は手でナットを締めつけたもの)の固有振動数の比較(軸方向)

ナットの有無によらず、接着剤の充填率が 100%であると周波数の高い領域(約 7,000Hz)に固有振動数を有するが、充填率 57%では周波数の低い領域(約 5,000Hz 以下)でのみ固有振動数が確認された。

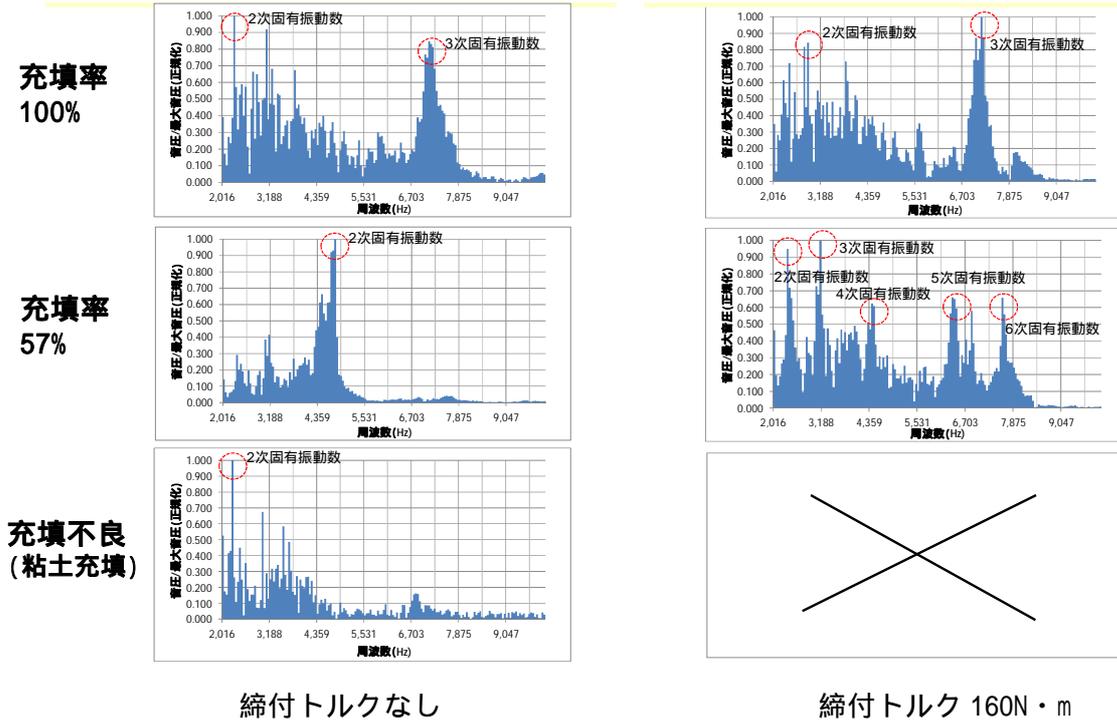
締付トルク有無別の固有振動数の比較(軸方向)

接着系ボルトの充填率別に、締付トルク 160N・m でトルク管理したものと、手でナットを締めたもので、軸方向の打撃時の固有振動数の比較を行った。

締付トルクがない場合、充填率 100%では、周波数の高い領域(約 7,000Hz)に固有振動数がみられる。一方、充填率 57%では、周波数の低い領域(約 5,000Hz 以下)でのみ固有振動数がみられる。

締付トルクが 160N・m の場合、充填率に違いがあっても固有振動数の顕著な差はみられず、いずれの充填率においても約 7,000Hz 付近で固有振動数がみられる。

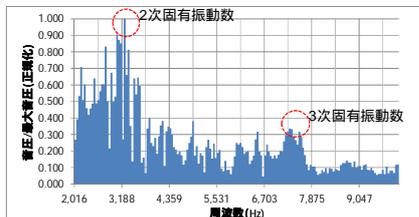
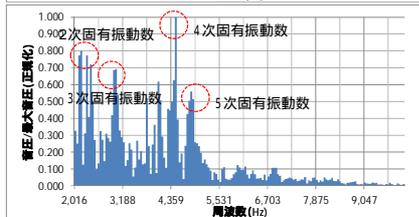
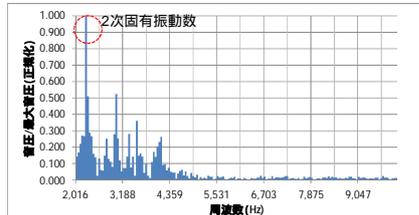
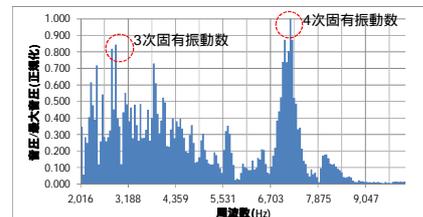
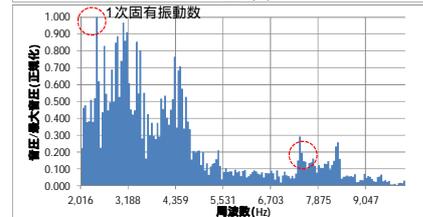
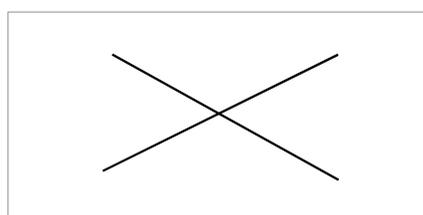
締付トルク有無別の固有振動数の比較(せん断方向)

接着系ボルトの充填率別に、締付トルク 160N・m でトルク管理したものと、手でナットを締めたもので、せん断方向の打撃時の固有振動数の比較を行った。

締付トルクがない場合、充填率 100%では、周波数の高い領域(約 7,000Hz)に固有振動数がみられる。一方、充填率が 57%では、周波数の低い領域(約 5,000Hz 以下)のみ固有振動数がみられる。

締付トルクが 160N・m の場合、軸方向同様に、充填率 100%では、周波数の高い領域(約 7,000Hz)に固有振動数がみられる。充填率 57%でも、顕著でないものの周波数の高い領域(約 7,000Hz)にも固有振動数がみられ、締付トルク無し・充填率 100%のときのフーリエスペクトルと同様のスペクトル性状を有する。

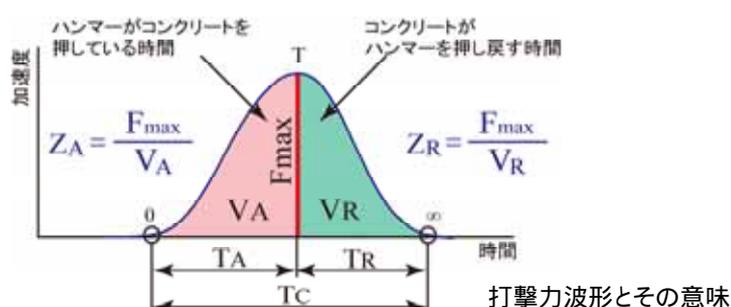
コンクリートハンマーは、コンクリート強度の推定や表面近傍の浮き・剥離の存在を判定するために開発された装置で、打撃した時の打撃力・反発力の時間波形を解析し、機械インピーダンス値を推定するものである。製品の仕様上、金属への打撃は装置の適用範囲外とされており、ここでの試験が本装置自体の精度や能力を確かめることを目的としたものではない。

機械インピーダンス $Z = F_{\max}/V$ ：動的荷重を作用させた被載荷物がどの程度の速度で運動するかを示した値。

Index値 $\text{Index} = Z_A/Z_R$

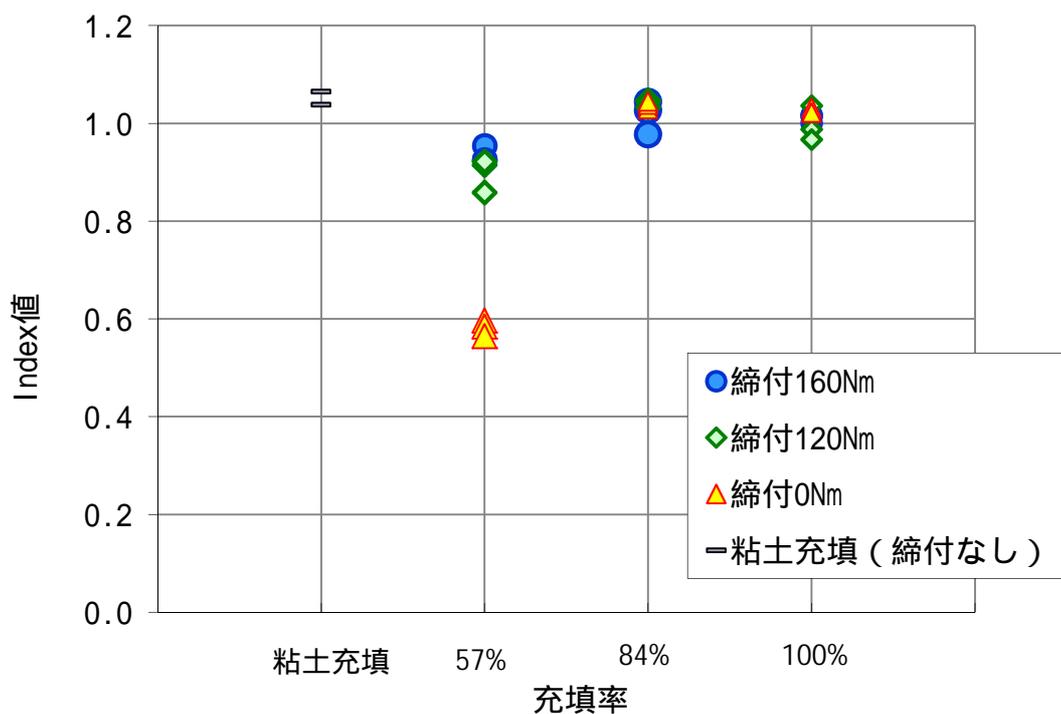
充填率と Index 値（締付トルク有無別）を比較した結果を以下に示す。締付トルクが導入されていない場合には、接着剤充填率の違いにより Index 値に差が見られ、充填率が 57% の場合には Index 値が低くなる傾向がみられる。しかし、締付トルクが大きくなると、充填率の違いに応じた Index 値の差が無くなり、160Nm の締付トルクが導入されると、充填率の差に関わらず Index 値は 1.0 付近の値となる。

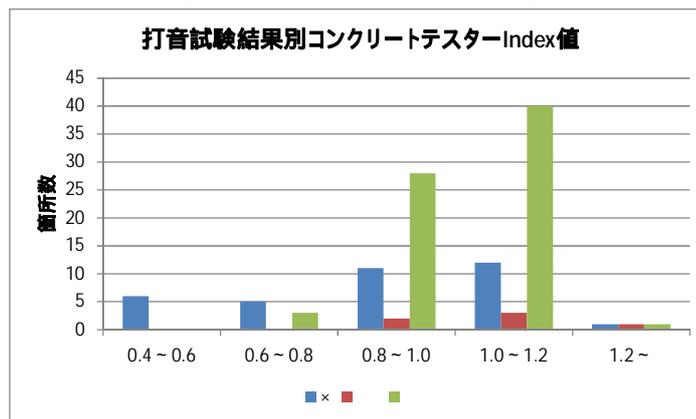
- ・ 3.6 の引抜試験で引き抜けた 113 本の接着系ボルトに対する打音試験結果¹別にコンクリートテスター Index 値をみると、ヒストグラムの分布性状は異なり、打音試験結果が×の場合、Index 値が小さくなる傾向が見られる。

¹ 打音試験結果：点検員が「○・×」判定をした結果から、3名の試験員の結果を合わせて、3名とも「○」と判定されたものを「○」、1名および2名が「○」と判定したものは「○」、3名とも「×」と判定した場合は「×」として集計した。

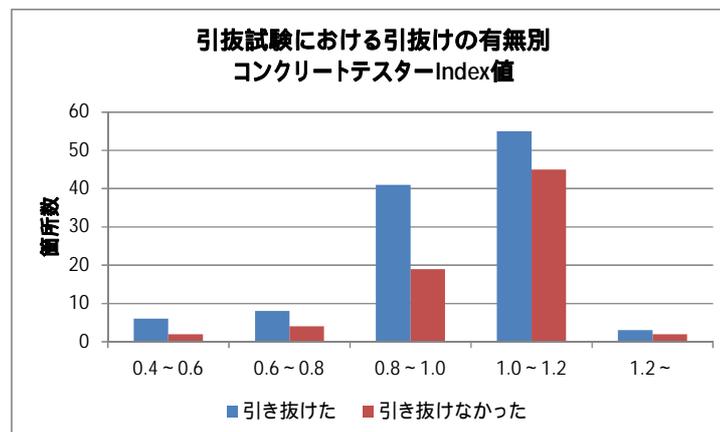
- ・ 3.6 の引抜試験で引き抜けたもの（113 箇所）と引き抜けなかったもの（72 箇所）の比較では、ヒストグラムの分布性状は変わらない。
