『右折ポケット』設置で渋滞緩和

- ・朝の渋滞長が半減しました
- ・当交差点での追突事故が大きく減少(0件)
- ・公共交通機関(バス)の走行満足度が向上

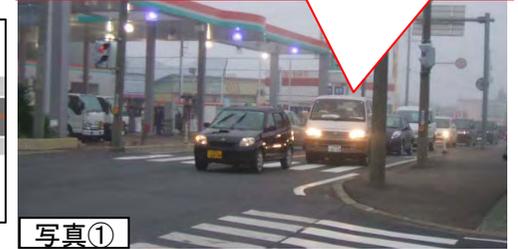
右折待ち車両によって後続車が滞留

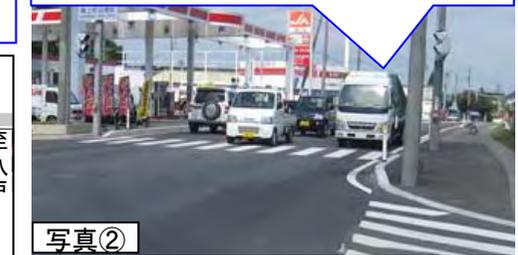
後続車がスムーズに通過し後続車の滞留が解消
