交差点改良により事故減少・渋滞緩和へ

一般国道19号
跨線橋西交差点(長野県塩尻市大門七区)

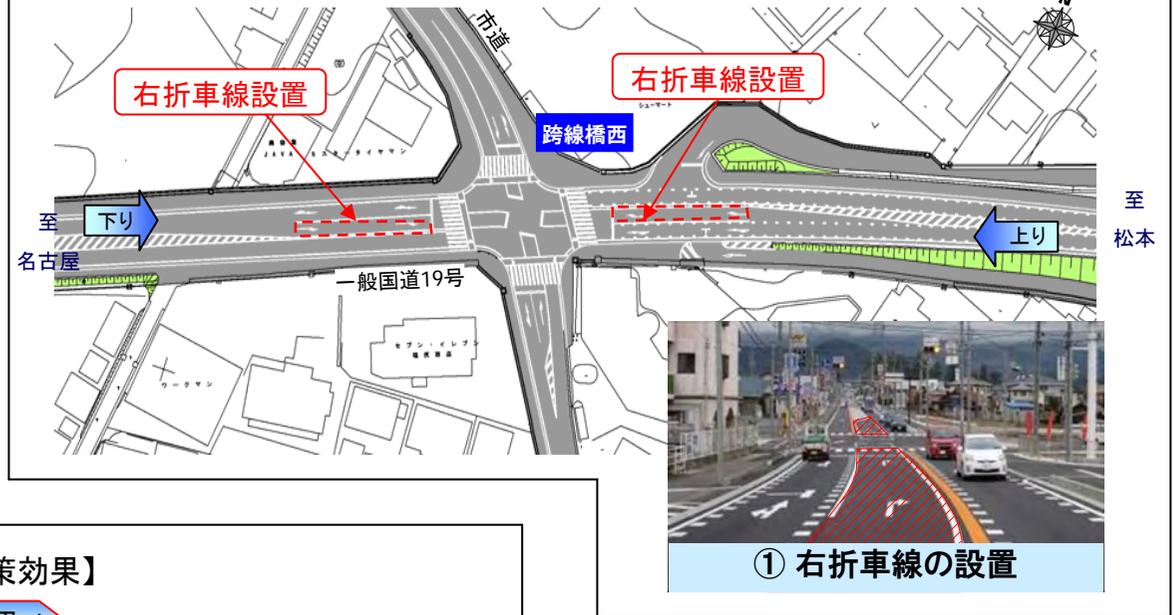
【対策内容】

① 右折車線の設置

- ・右折車線の設置により、右折待ち車両の回避など危険な挙動を解消
- ・右折待ち車両に起因する渋滞も緩和

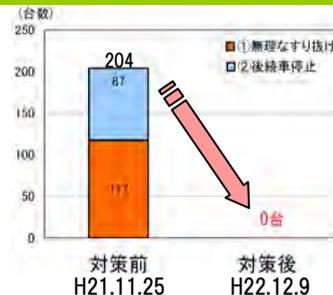
効果-1

右折車を回避するような危険な挙動がなくなりました

※午前・午後の交通量のピーク時間帯を含む前後1時間 (AM7~10、PM4~7 計6時間) における上下線での台数の累計。

交差点改良後、国道19号での死傷事故は発生していません。(H23.11.30現在)
