### 交差点の『ミニ改良』で渋滞改善効果

#### 勝山交差点の現状

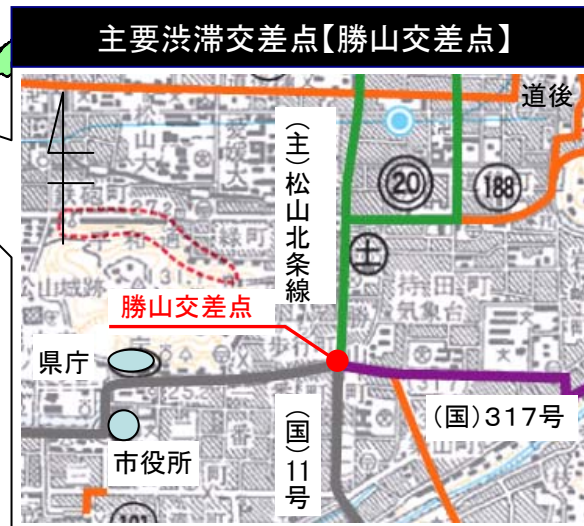
- 道後方面から流入する車両のうち、県庁方面への右折車両の十分な滞留長が確保されていない
- 右折車両の滞留により、直進車線2車線のうち、1車線が閉塞され、慢性的な渋滞(ピーク時最大600m)が発生

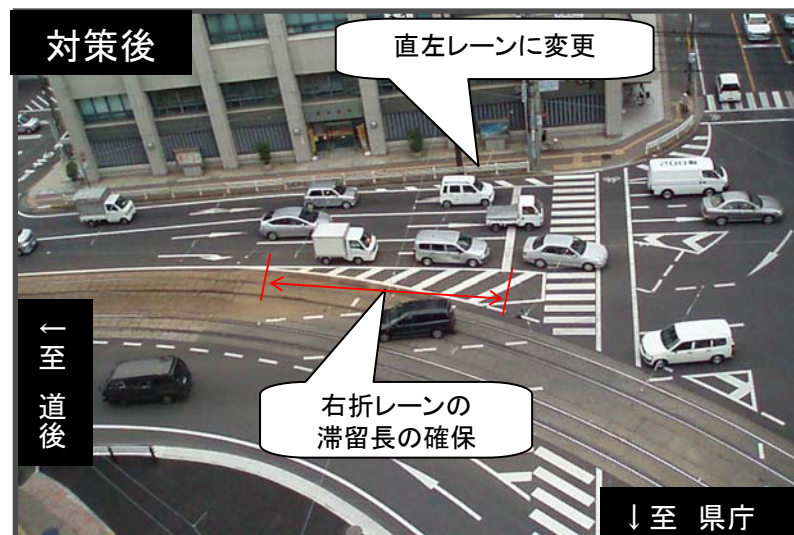
最大渋滞長600m

最大渋滞長280mまで減少

車両の流れがスムーズになり、渋滞が緩和されました。
