6. 道路の移動等円滑化基準附則（経過措置）の活用事例

6.1. （附則2）歩道に代えて車両速度抑制対策を実施して歩行空間を確保した事例

(1) 路側帯のカラー化

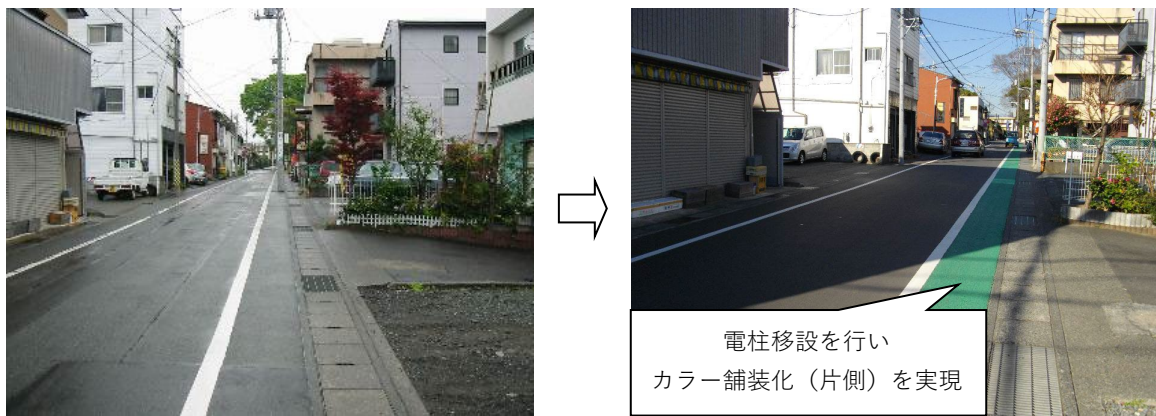
図 6-1 整備前後の状況（富士宮市の事例）

生活関連経路である市道北町宮町線は、幅員が狭いため両側にカラー舗装することが困難だったため、片側のみカラー舗装とした。元々速度規制30km/hの道路であり、自動車の減速については課題となっていなかったため、ラバーポール等速度抑制策については検討対象外であったが、歩行空間確保のため電柱の移設等を行うことでカラー舗装化を実現させた。

なお電柱の移設については、移設申請及び移設先（民地）の交渉は富士宮市で実施し、移設費用は東京電力（株）が負担した。

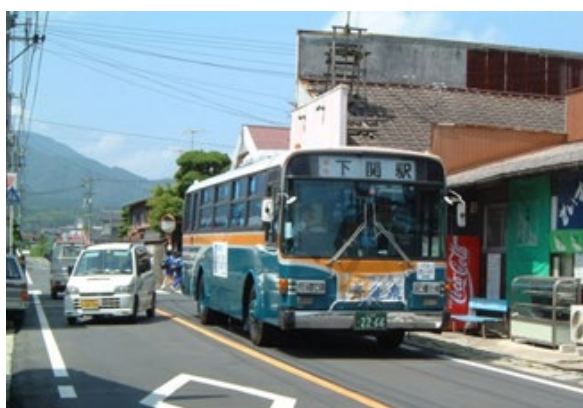
写真 6-1 整備前の状況（下関市の事例）

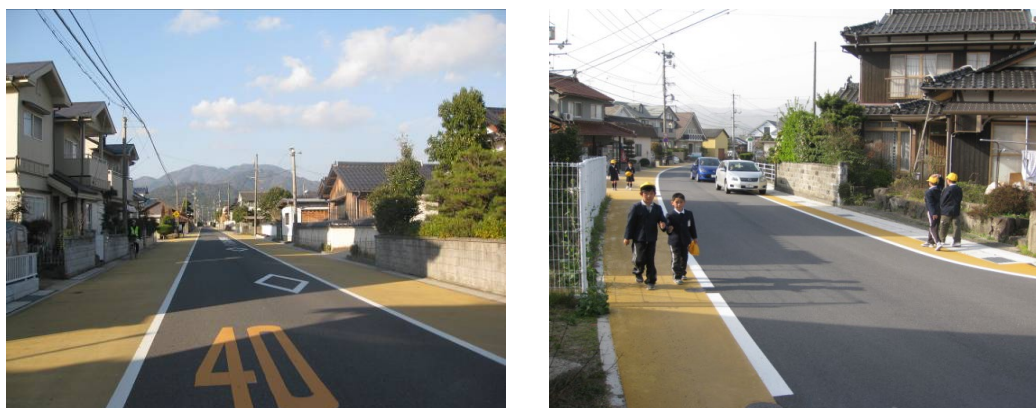
写真 6-2 整備後の状況（下関市の事例）

歩行空間の平坦性を確保し、路側帯を拡幅、カラー化したことで、歩きやすい歩行空間が実現し、児童が安心して通学できるようになったという声が寄せられている。
