## 第 11 章 積雪寒冷地における配慮

### 11-1 防雪施設

第 37 条 歩道等及び立体横断施設において、積雪又は凍結により、高齢者、身体障害者等の安全かつ円滑な通行に著しく支障を及ぼすおそれのある箇所には、融雪施設、流雪溝又は雪覆工を設けるものとする。

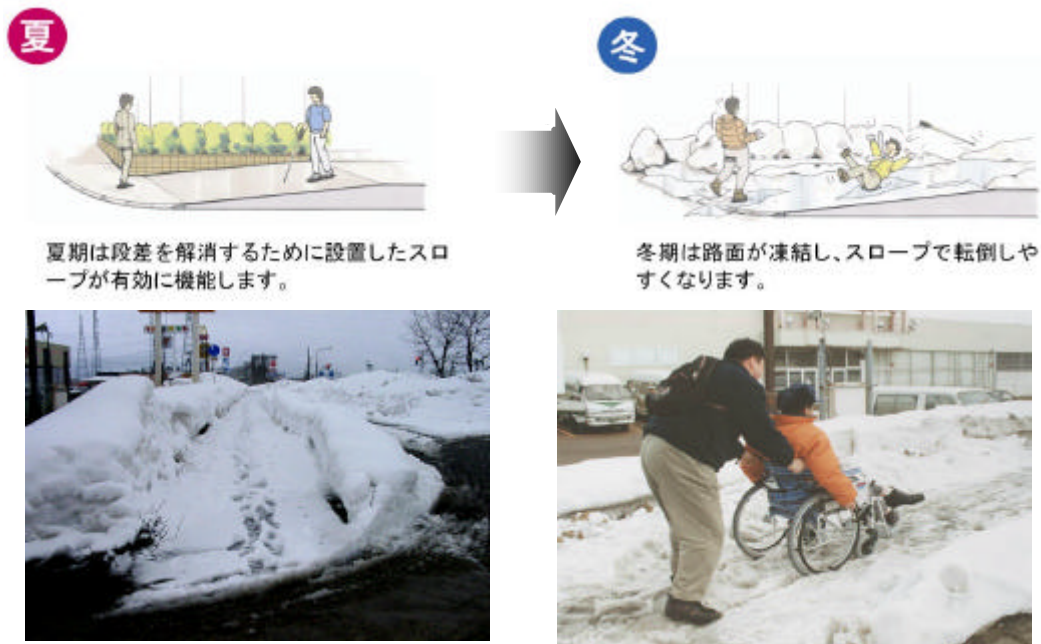
図 11-1-1 縦断こう配 5 % を超える箇所の冬期の状況

縦断こう配が 5 % を超える箇所では、車いすの自力走行はもとより、車いすを押すなどの介助する場合においても通行が困難となるため、防雪施設を設置する。

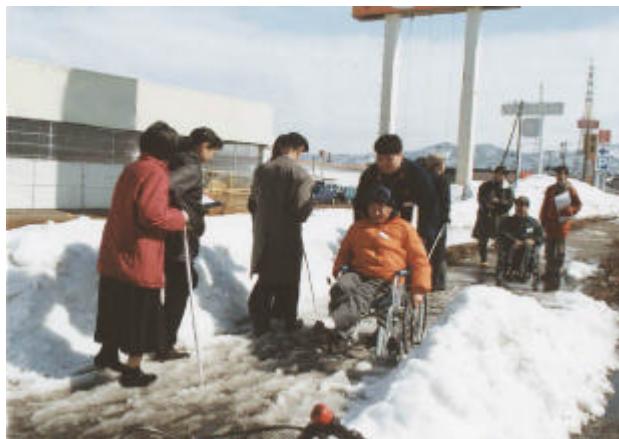
図 11-1-2 幅員の狭い区間での問題状況

堆雪幅が確保できない箇所においては、車いすがすれ違い可能な幅員が確保できないため、防雪施設を設置する。

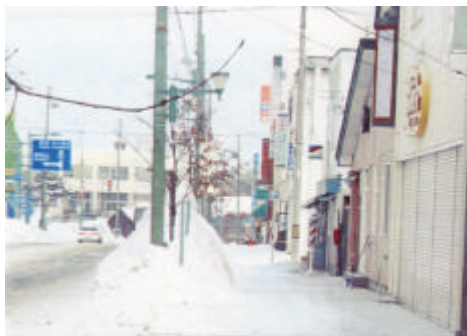
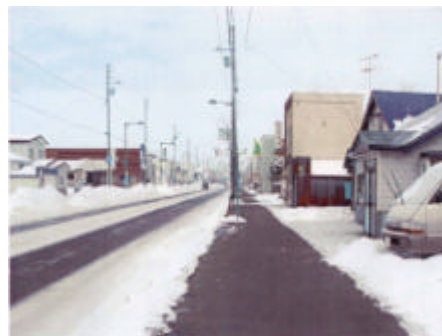
写真 11-1-1 ロードヒーティングによる歩行空間確保事例

市街地において、温泉水を使用したヒートパイプ方式で歩道ヒーティング設備を設置した。

これにより、堆雪幅確保が困難な市街地において、冬期でも幅の広い歩行空間が確保されることとなった。

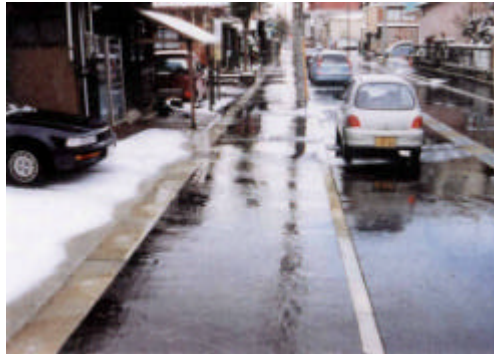
写真 11-1-2 消雪パイプ設置事例

幅員の狭い市街地内の道路で、堆雪幅の確保が困難であったため、歩道に消雪パイプを設置した。これにより、冬期でも雪のない歩行空間が確保されることとなった。

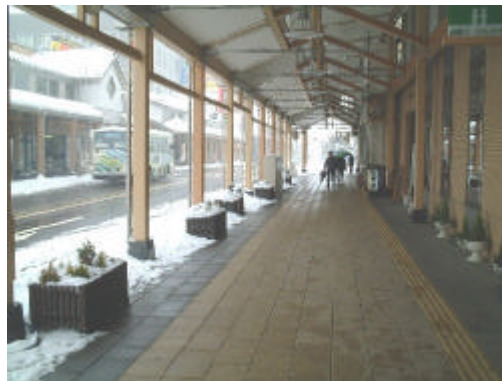
写真 11-1-3 アーケード設置事例

沿道土地区画整理事業の事業主体である市が、両側歩道及び JR 高田駅前広場内にアーケードを設置した。

これにより、車道部にも消雪施設が整備されていることから堆雪が少なく、冬期でも歩行空間が確保されることとなった。

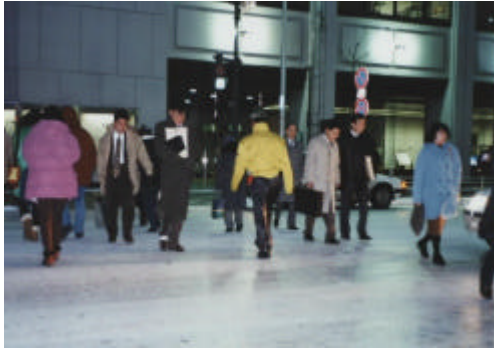
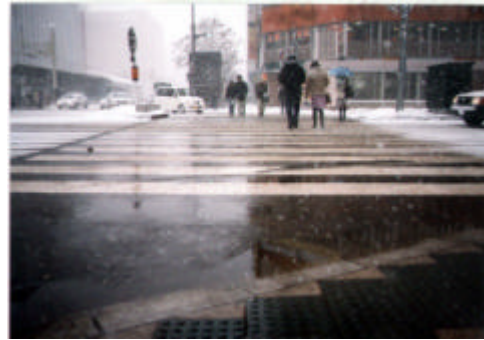
写真 11-1-4 横断歩道部へのロードヒーティング設置事例

中心市街地における片側4車線の国道横断部に、スタッドレスタイヤによるつるつる路面が形成され、歩行者に転倒の危険が生じていたため、ロードヒーティングを設置した。

これにより、歩行者用信号が青の時間中に横断しきれなかった歩行者が安全かつスムーズに横断できるようになり、車の流れもスムーズになった。

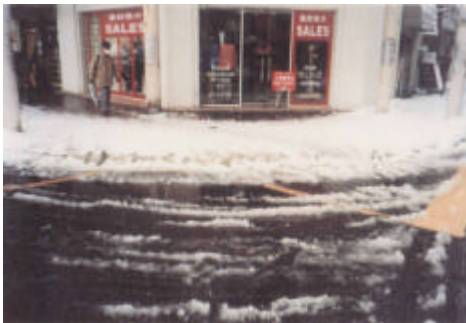
図 11-1-5 横断歩道接続部への消雪パイプ設置事例

交差点の横断歩道接続部（車道側）に消雪パイプを設置した。なお、散水ノズルは歩行者に水がかからないように、泉のように湧き出るタイプを採用した。

これにより、中心市街地の交差点部において、雪の消え残りにより生じているシャーベットが解消され、高齢者・身体障害者等でもスムーズに横断できるようになった。

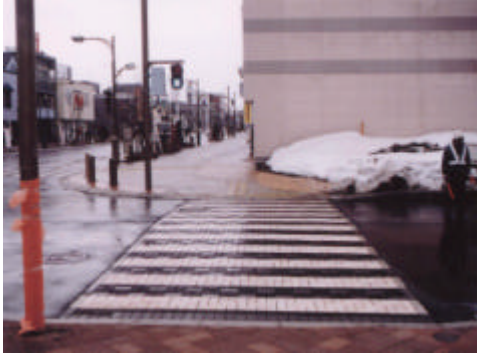
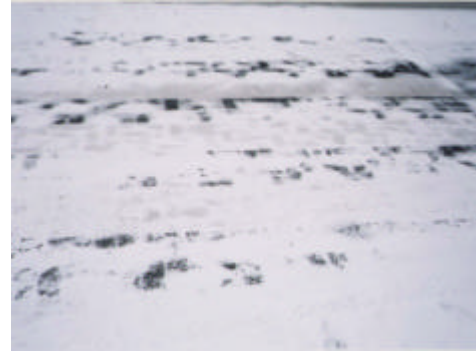
写真 11-1-5 横断歩道部へのゴム貼りインターロッキングブロック舗装施工事例

横断歩道部にゴム貼りインターロッキングブロックを敷設した。

これにより、通過車両の重みによって横断歩道上に生じる氷盤が破碎され、横断歩道部に凍結路面の生じることが少なくなった。

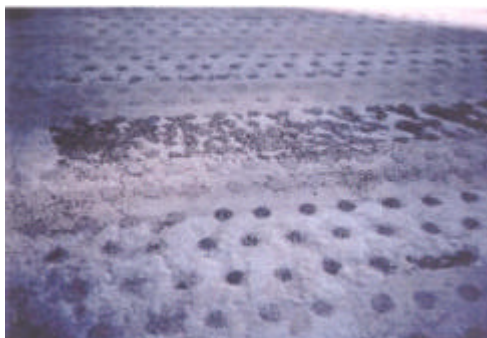
図 11-1-6 弾性物質被覆舗装（円形のゴムを埋め込む工法）の施工事例

横断歩道部に円形のゴムを設置した。これは、車両通過時に舗装体に埋め込んだゴムが撓むことを利用して、路面から雪氷を剥離するものである。

これにより、冬期の横断歩道部における滑り摩擦係数の改善、路面露出率の向上、歩行者の足がかりとなることによる転倒事故の防止に寄与した。

なお、本舗装の採用にあたっては、車道除雪レベルが高い路線に適用可能であること、横断歩道取付部付近では通過車両による雪氷の剥離・破壊効果が期待できないこと、ゴムに挟まれた舗装部ではこぶ状雪氷が形成されることがあること、除雪による破損等に留意する必要があること、横断歩道であることに紛れがないよう色彩に留意すべきこと等を踏まえ、十分な検討を行う必要がある。

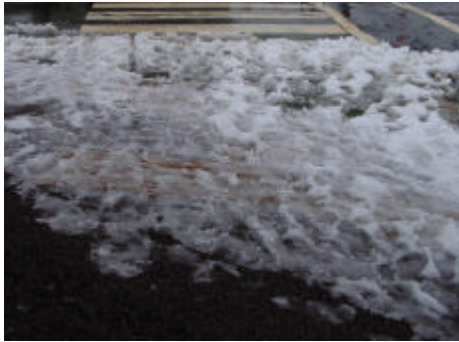
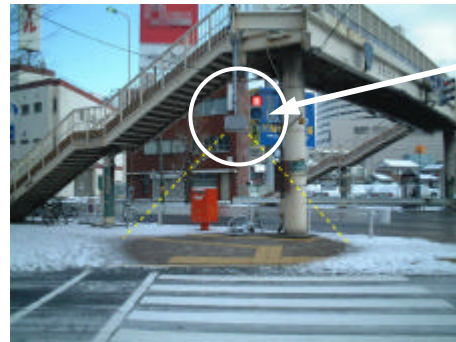
写真 遠赤外線融雪装置の設置事例

横断歩道接続部に遠赤外線照射式の融雪装置を試験的に設置した。

これにより、冬期でも信号待ち時の滞留スペースが確保され、縁端部の通行性も向上した。また、視覚障害者にとっては段差や視覚障害者誘導用ブロックが容易に認識できるようになった。

但し、本装置は照射時の遠赤外線の拡散による熱効率の低下（ランニングコストの増加）などの課題もあり、導入にあたっては検討が必要である。

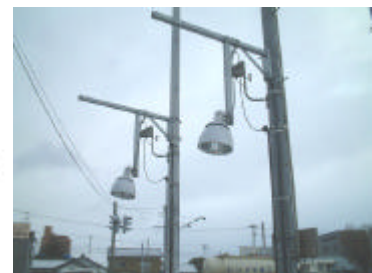
図 遠赤外線融雪装置の原理

遠赤外線の特徴（近赤外線や可視光線との相違点）

研究中の融雪装置イメージ

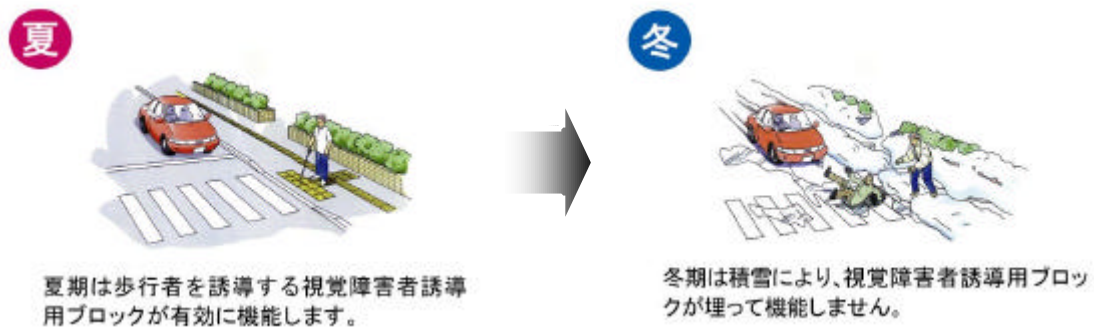
図 11-1-7 視覚障害者誘導用ブロック設置箇所の冬期の問題点

横断歩道接続部や中央分離帯における視覚障害者誘導用ブロック設置箇所では、冬期は積雪により視覚障害者がブロックを認識することができず、歩車道境界を越えて車道に飛び出したり、横断方向を認知することができなくなるため、防雪施設を設置する。

また、立体横断施設の昇降口、乗合自動車停留所及び路面電車停留場の乗降口等、出入口付近の視覚障害者誘導用ブロック設置箇所に積雪があると、視覚障害者はこれらの存在や位置を認識することが困難となるため、防雪施設を設置する。

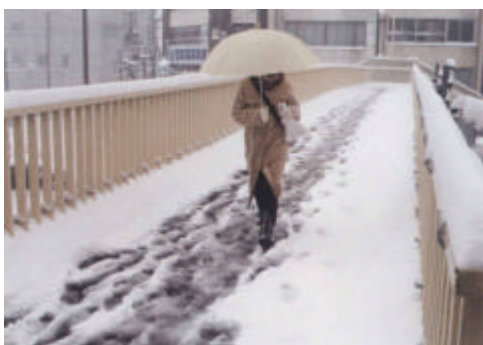
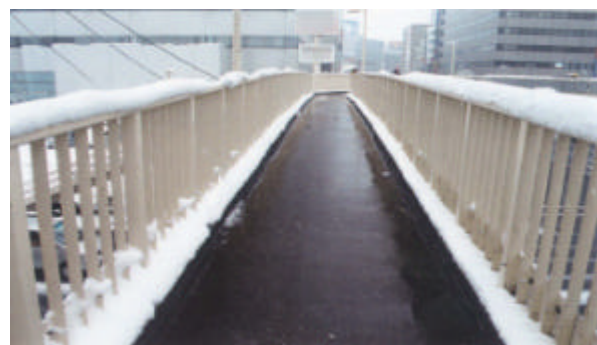
写真 11-1-6 横断歩道橋への融雪施設設置事例

横断歩道橋や橋梁部は、吹きさらしにより凍結しやすく、またこれらの施設は冬期の高齢者・身体障害者等の安全な通行や道路横断を確保する上で重要な施設であることから、防雪施設を設置する。

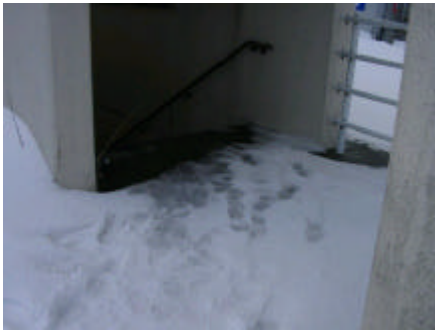
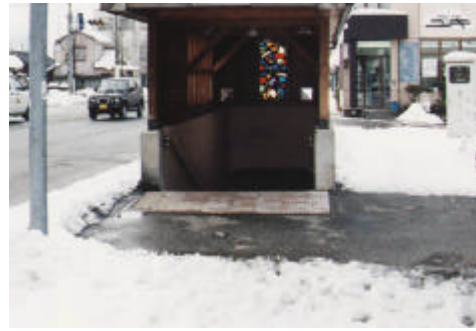
写真 11-1-7 地下横断歩道出入口へのロードヒーティング設置事例

地下横断歩道出入口にロードヒーティングを設置（一般国道157号〔石川県金沢市〕）

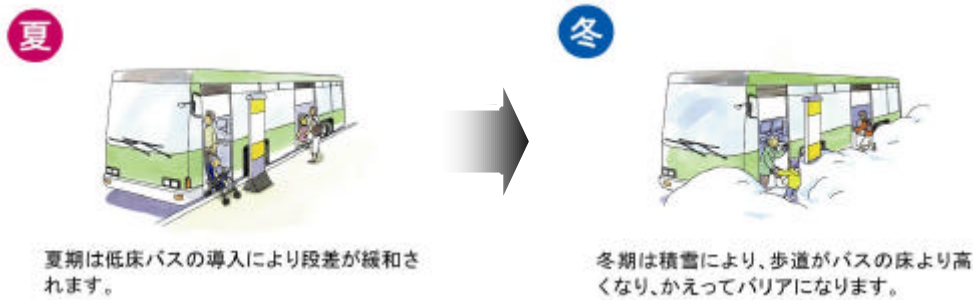
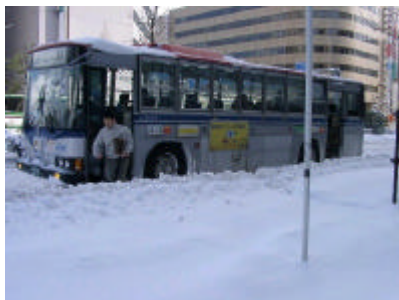
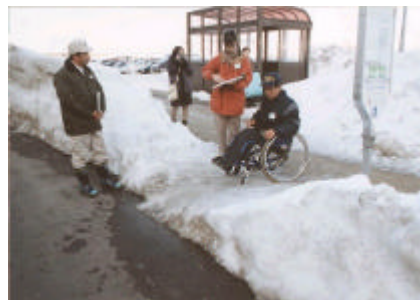
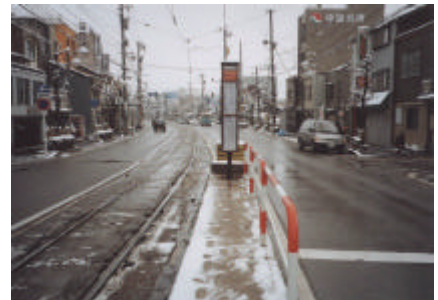
図 11-1-9 バス・路面電車利用に関する冬期の問題事例

バス停部には（歩道側・車道側とも）堆雪が生じやすく、歩道側に堆雪があると、雪に埋もれ乗降ができない、低床バスの床よりも歩道が高くなり乗降が困難となる、乗降時に滑りやすく危険などの問題が生じるため、上屋を設置することとしているが、必要に応じて防雪施設を設置する。タクシー乗降場についても同様とする。

また、路面電車停留場においても、冬期はホームからの転落の危険、雪で滑ってホームに昇れないなどの問題があり、上屋を設置することとしているが、必要に応じて防雪施設を設置する。

歩道の雪によりバスの乗降が困難となっている事例

乗降部が凍結している事例

雪が積もり滑りやすくなった路面電車停留場の事例

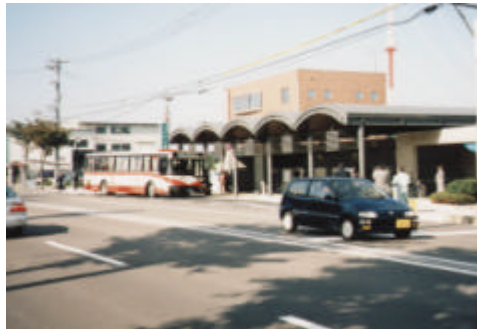
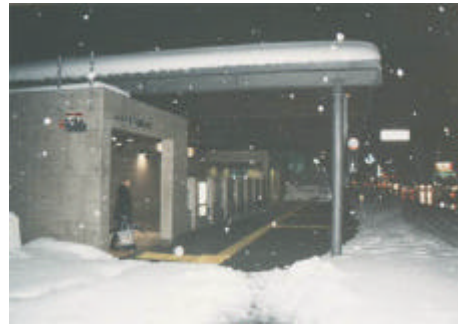
写真 11-1-9 バス停と地下横断歩道出入口を一体的に整備した事例

バス停を地下横断歩道出入口と一体的に整備し、バス停部上屋、歩道・階段部・エレベーター乗降口のロードヒーティング、車道バスベイ部の排水性舗装、歩道の透水性舗装を同時に整備した。

これにより、冬期のバス利用時の利便性・快適性と、道路横断時の安全性が向上した。

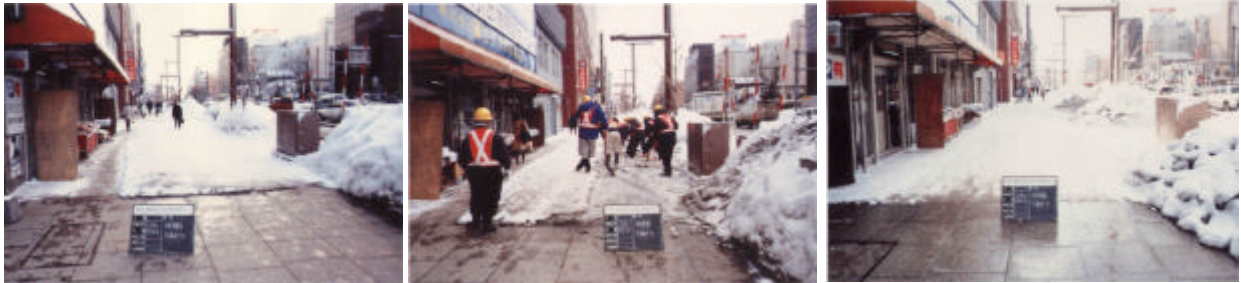
写真 11-1-10 ロードヒーティング設置境界における段差発生状況と対策事例

ロードヒーティングが部分的に設置されている区間では、未設置区間との境界部に段差が生じ、バリアとなっていることがある。

対策としては、氷板化した部分を人力により撤去して段差を解消したり、降雪後速やかに除雪を行い歩道に雪が残らないようする、等が考えられる。

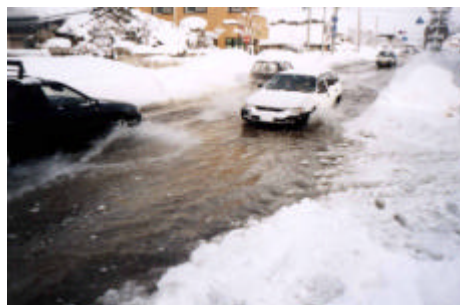
写真 11-1-11 流雪溝が詰まって道路が冠水した例

住民協力を前提にスタートしたが、協力が不十分で問題が生じている事例がみられる。具体的には故障時の管理体制が不十分、投雪時間が守られない等で詰まって溢水した例、流雪溝の蓋が常時開放され転落の危険が生じている等の事例がある。

蓋の常時開放については、蓋が重く開閉が大変であることが理由として指摘されている。

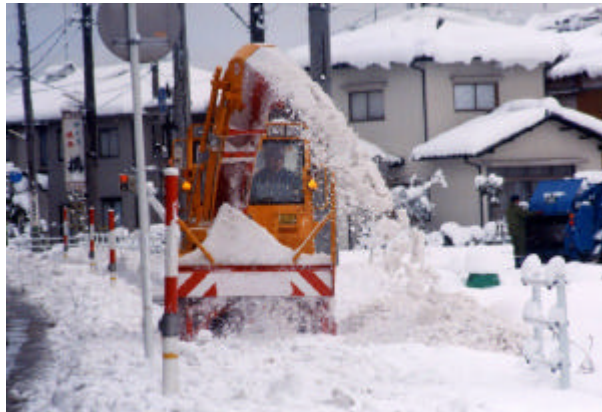
写真 11-2-1 歩道除雪機の例

歩道除雪機で除雪する場合、こう配の変化点や、車両乗入れ口の切下げが多いと、残雪が生じてしまうため、極力平坦な歩道となるよう十分に配慮するものとする。

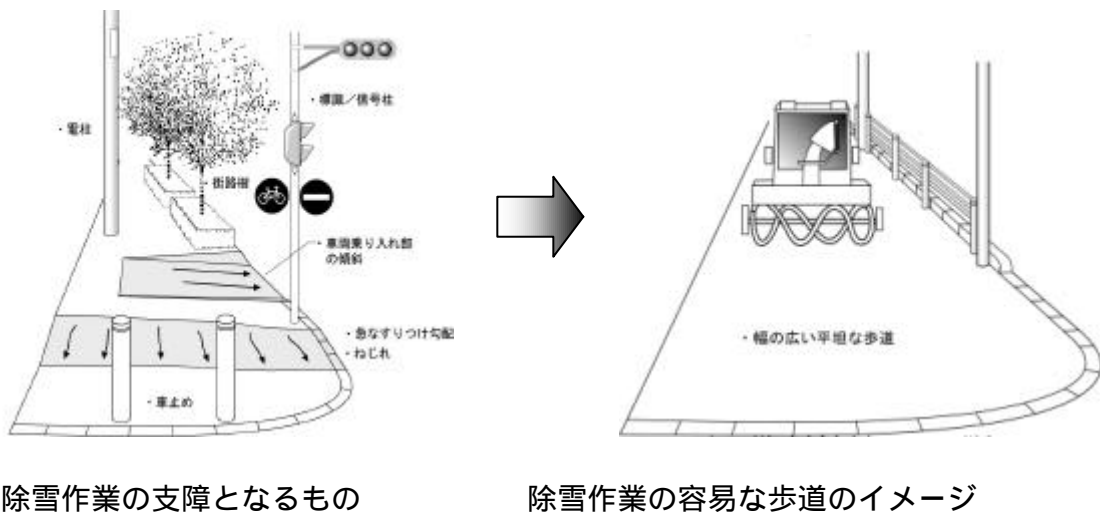
図 11-2-1 除雪作業に対応した歩道構造のイメージ

また、路上施設や植栽、電柱等の占有物が、連続的な除雪作業を行う際に支障となることがあるため、これらの設置位置についても十分に配慮するものとする。

なお、歩道に車止め（ボラード）を設置する場合、冬期に撤去可能な構造とするものとする。

除雪作業の支障となるもの

除雪作業の容易な歩道のイメージ

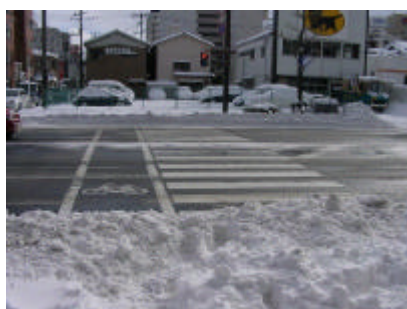
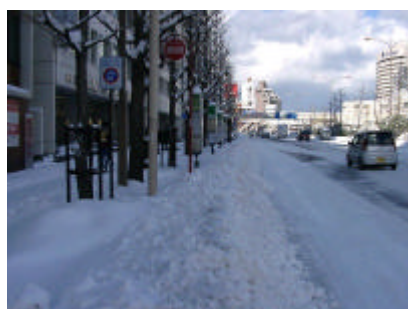
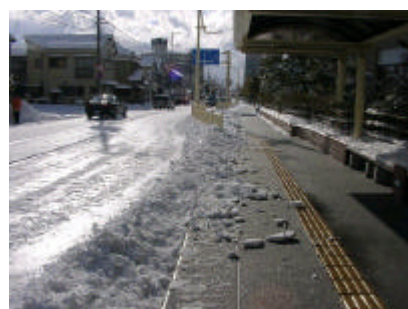
写真 11-2-2 横断歩道接続部・バス停部における堆雪の事例

車道除雪車通過後に生じる横断歩道接続部の堆雪は、横断時のバリアとなる。また、バス停部に押しつけられた雪により、バスは歩道に近寄れなくなる。

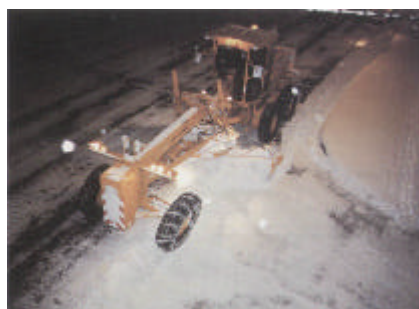
写真 11-2-3 シャッターブレードの事例

横断歩道取付部、交差点部、バス停部等の歩行者動線には、雪を残さないように除雪作業面で留意するとともに、シャッターブレード（サイドシャッター付き除雪グレーダー）を導入するなどの対応を図る。また、これらの箇所は歩道側にも堆雪を生じやすい場所であるため、別途必要に応じ、歩道側における人力排雪、小型除雪機による除雪を検討する。

(シャッターブレードによる作業状況)

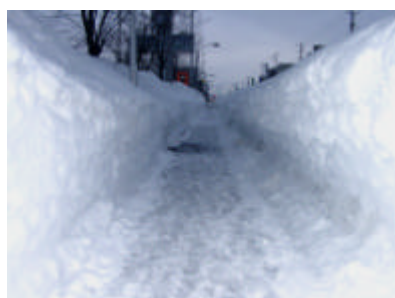
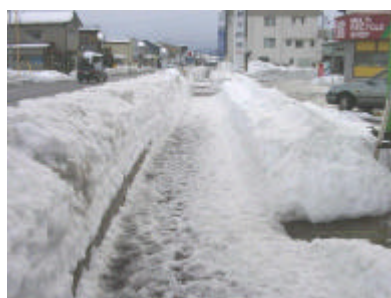
写真 11-2-4 除雪機械通過後の残雪の事例

写真のような残雪があると、歩行者の通行に支障が生じることから、除雪後の残雪深は極力小さくなるように留意する。

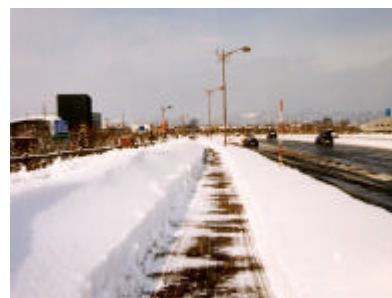
写真 11-2-5 残雪深を極力小さくした除雪の事例  
但し通常のロータリー式除雪機では写真のように除雪することは困難

歩道除雪においては、除雪後の残雪深が極力小さくなるよう留意する。

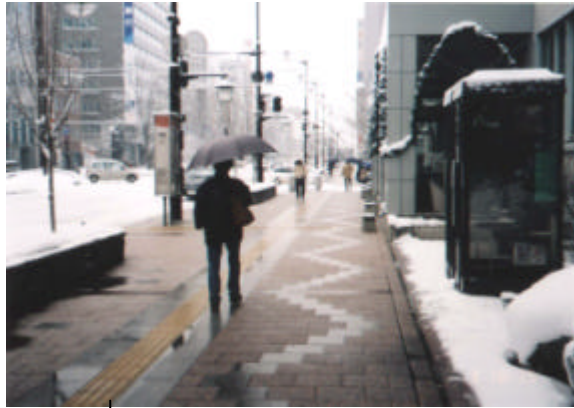
写真 11-3-1 幅の広い無雪空間が確保されている状況

商業・業務地区内の歩道ロードヒーティングにおいて、幅員2m分を市で、さらに2m分を沿道地権者が設置した。当初から完全分離方式での設置・維持管理であり、沿道側のロードヒーティングは占用扱いとなっている。

これにより、冬期は幅員4mの広い無雪空間が確保されることとなった。
