道路政策の質の向上に資する技術研究開発

【研究状況報告書（1年目の研究対象）】

① 研究代表者	氏名 (ふりがな)		所属		役職	
	すずき もとゆき 鈴木 基行		東北大学		教授	
② 研究 テーマ	名称	繊維シートや鋼板によって補強されたRC部材の再劣化に対する健全度評価法の開発				
	政策 領域	[主領域] ⑧道路資産の保全 [副領域]	公募 タイプ	II		
③ 研究経費 (単位:万円)	平成26年度	平成27年度	平成28年度	総合計		
	1,394	2,000	1,600	4,994		
※H26は受託金額、H27以降は計画額を記入。端数切り捨て。						
④ 研究者氏名 (研究代表者以外の主な研究者の氏名、所属・役職を記入。なお、記入欄が足りない場合は適宜追加下さい。)						
氏名		所属・役職				
内藤 英樹		東北大学・准教授				
松崎 裕		東北大学・助教				
⑤ 研究の目的・目標 (提案書に記載した研究の目的・目標を簡潔に記入。)						
<p>補修・補強後のコンクリート構造物は再劣化に留意して経過観察する必要があるが、繊維シートや鋼板補強によって表面が覆われた主桁や床版などは、内部の変状を目視によって確認できない。本研究では、このような目視困難箇所の点検を想定して、<u>簡便かつ高精度の振動試験方法を提示する</u>。そして、繊維シートや鋼板によって補強されたRCはり供試体を作製し、3つの耐久性劣化要因（塩害、凍害、疲労）とこれらの複合劣化を想定した劣化促進試験を行い、<u>損傷レベルと振動特性および構造性能の関係を整理する</u>。また、非破壊検査法の精度、劣化部材の構造性能評価や荷重のばらつきなどを考慮して、<u>構造物の使用性や安全性を限界状態超過確率で表せる信頼性評価に応用する</u>。そして、<u>実道路橋の現場試験を行い、早期実用化に向けた課題の整理と解決を図る</u>。</p>

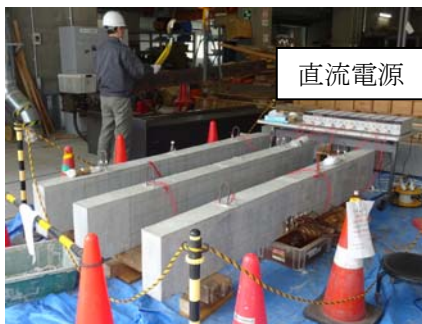
図-4.2 電食試験の状況

電食試験は，図-4.2 に示すよう引張鉄筋の周辺部にポンプで塩水を循環供給しながら直流電気を継続的に流した．鉄筋腐食率は積算電流量によって管理し，表-4.1 の目標値に達するまで段階的にスパン中央の供試体上面および側面から振動試験を行い，鉄筋腐食率と共振周波数との関係を整理した．なお，上面からの加振については，昨年度の FS 研究でも実験結果を報告した．この検討結果を踏まえて，今年度は鉄筋腐食をより早期に発見することを目標として，供試体側面からの振動試験も新たに実施した．

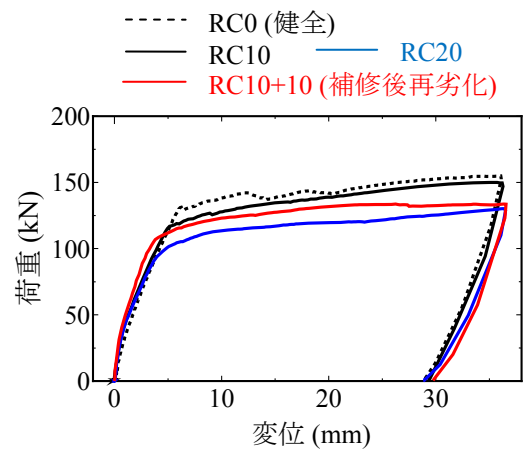
図-4.5 荷重-変位関係

電食試験後に得られた各供試体の荷重-変位関係を図-4.5 に示す。腐食率 10 % 程度であれば、降伏荷重や耐荷力の低下は小さい。すなわち、図-4.4 に示した側方加振によって、耐荷力が大きく低下する腐食率 10 % よりも前段階に鉄筋腐食を発見できると考えている。

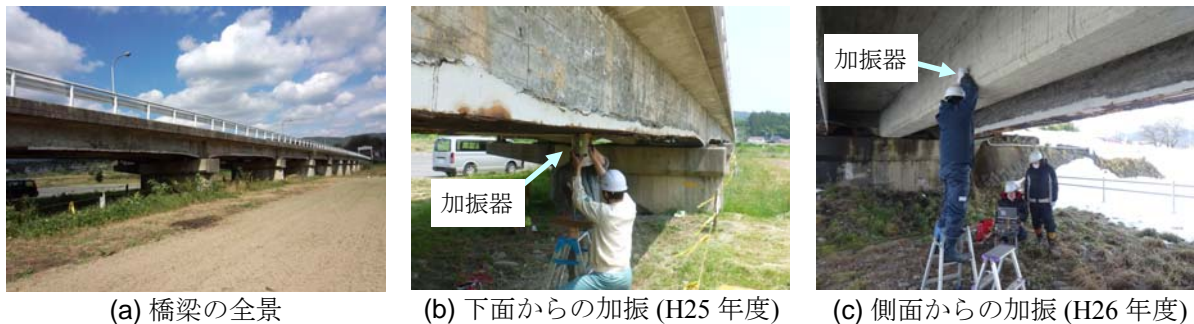
図-5.1 鋼板補強した道路橋 RC 主桁の現場試験

対象とする道路橋は、1934年に竣工された橋長218.0m、道路幅員6.0mの15径間単純RCT桁橋であり、3本の主桁のうち、両外側のG1とG3桁の下面に厚さ8mmの鋼板が接着補強されている。目視と叩き点検では、鋼板補強したG1とG3桁に著しい鋼板腐食が見られ、広い範囲で鋼板が剥離していた。劣化要因は、融雪剤による塩害と凍害の複合劣化と考えられる。なお、中桁(G2・無補強)については劣化や変状は見られなかった。

本実験では、図-5.1(b),(c)に示すように、第1径間(スパン12.6m)に対して主桁下面および側面から振動試験を行った。2つの加振方向による共振周波数の分布を図-5.2に示す。図は健全箇所を基準とする周波数変化率を示した。図中に示す鋼板の剥落箇所は叩き点検によって判定しており、共振周波数も低い値を示した。一方、側方加振では鋼板が剥離した箇所でも共振周波数は低下していない。これらの測定結果を踏まえると、本橋は広範囲に鋼板が剥離し、主桁側面には凍害劣化が見られたが、主桁内部まで劣化が及んでいないと考えられる。なお、本橋では20tonfの大型車両を載荷した主桁のたわみ計測も行ったが、健全時の構造解析(FEM)との差異はなかった。
