## 道路政策の質の向上に資する技術研究開発

## 【研究状況報告書（1年目の研究対象）】

## ⑥これまでの研究経過

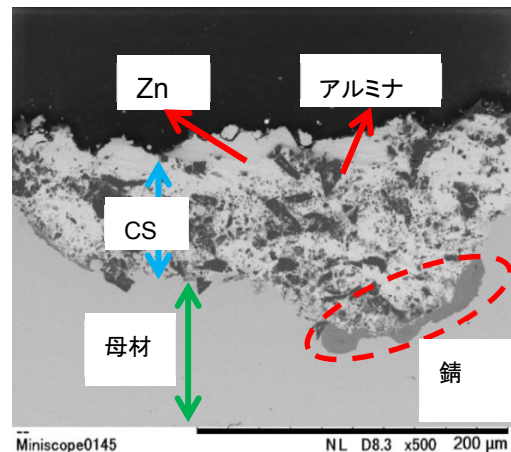
写真4 CS鋼板 ( $\times$ 500SEM) <試験前>

温度35 $^{\circ}$ C、湿度90%を2時間、40 $^{\circ}$ C・50%を6時間で1サイクルとし、塩水濃度0.5、1.0、5.0%の複合サイクル試験を実施した。複合サイクル試験前のCSを行った腐食鋼板のSEM像を写真4に示す。写真より、母材とCSとの境界部に錆が一部残存していた。写真5に複合サイクル500時間後のSEM像を示す。同写真より、亜鉛の白錆がみられることから、CSの犠牲防食効果が確認できた。また、試験鋼板の表面には錆の発生は確認できない。なお、本試験は1500時間経過後も発錆は確認されていない。

(CS厚: 190 $\mu$ m, 密着力 13Mpa)

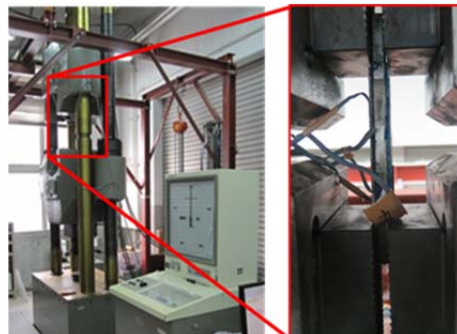
写真7 補修材接着工法の試験状況

腐食凹凸面の状態に応じて適切な補修方法を選定方法の検討として、図1に示す実腐食凹凸を有する鋼板試験体を用いて、鋼板または炭素繊維を接着し、その補修効果を検証する。補修材には新材を用いた既往研究にて有効であった薄鋼板(板厚2.3mm)と高強度型の炭素繊維を使用し、エポキシ系接着剤を用いる。

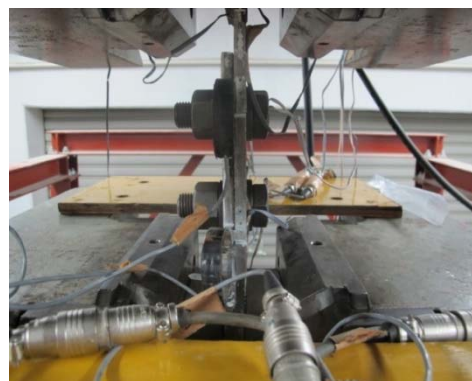
写真8 当て板ボルト工法の試験状況

摩擦面の腐食凹凸形状を有する試験体を用いてボルト継手の引張試験を行う。試験体は写真8に示すように片面が腐食面、もう片面が新材面として、ボルト2本の片面摩擦とする。

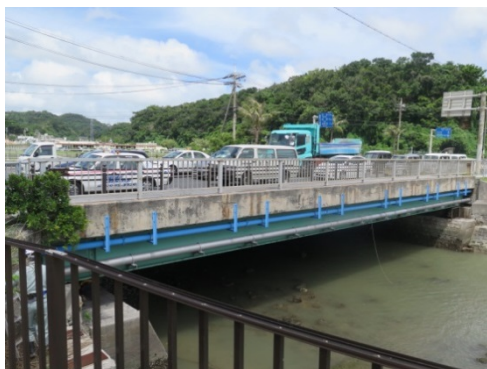
写真 13 検証実験に選定された鋼橋

対象となる鋼桁橋は写真13に示すように離岸距離約300mに位置し、河川上に架かっている。海と対象橋梁との間に障害物は少なく、潮風の影響を直接受ける。現在、写真16に示すように、飛来塩分量計測用のガーゼ、濡れ時間計測用の温湿度計、腐食速度計測用のワッペン鋼板を桁端部に設置し腐食環境を計測中である。また、対象橋梁の特徴としては、写真14と15に示すように、桁支承部付近と桁端部の塗装塗り替えの痕跡が有り、補修歴がある。現在の状況として補修塗装箇所が腐食している。
