道路政策の質の向上に資する技術研究開発

【研究状況報告書（1年目の研究対象）】

6.2 道路土構造物の管理に対する合成開口レーダー[SAR]の活用方法の検討

6.3 道路土構造物への衛星SAR 差分干渉解析の適用方法の検討

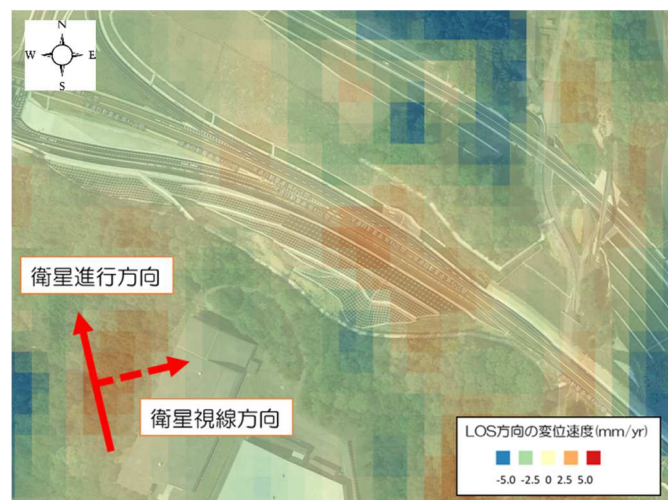
図 6.3.2.1-9 SBAS 解析 (Cバンド) によるすべり土塊の範囲

のり面変位量 (特に法枠等の構造物) を、SBAS 解析 (Cバンド) を用いて検討した。検討結果を図6.3.2.1-8に示すが、図6.3.2.1-9に示したLバンドの結果に比較して、明確なすべり土塊が得られなかった。

SBAS (C バンド) を用いてのり面対策工の変状解析を試みたが、前述の「図 6.3.2.1-8 SBAS 解析 (C バンド) によるのり面変位量 (衛星方向への変位量)」に示すように解析不能であった。この原因としては植生の影響等が考えられる。

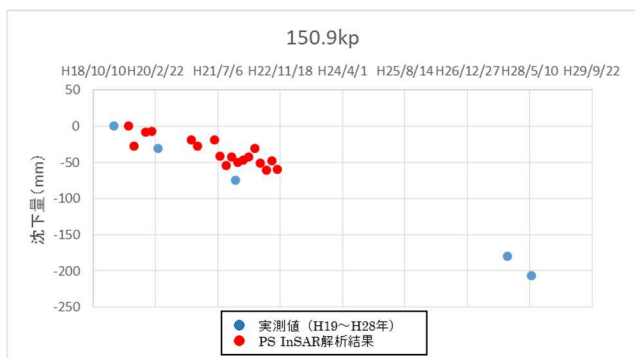
図 6.3.2.3-1 軟弱地盤上の盛土 (路面) における衛星 SAR 解析と実測値の比較

軟弱地盤上の盛土 (路面) における変位の精度は、H29 年度に行った酒田および中条での解析結果より「mmオーダー」で可能であることが分かった (図 6.3.2.3-1 参照)
