道路政策の質の向上に資する技術研究開発

【研究状況報告書（1年目の研究対象）】

①研究代表者	氏名（ふりがな）		所属		役職	
	八嶋 厚（やしま あつし）		岐阜大学		教授	
②研究 テーマ	名称	道路土工と舗装の一体型診断システムに基づいた長寿命化修繕方法の開発				
	政策 領域	[主領域] 【領域8】道路資産の保全 [副領域]	公募 タイプ	タイプII		
③研究経費（単位：万円） ※H30は受託額、H31以降は計画額を記入。端数切捨。	平成30年度	平成31年度	平成32年度	総合計		
	1,791万円	1,690万円	800万円	4,281万円		
④研究者氏名（研究代表者以外の主な研究者の氏名、所属・役職を記入。なお、記入欄が足りない場合は適宜追加下さい。）						
氏名		所属・役職				
村田 芳信		岐阜大学 産学官連携研究員				
横田 善弘		前田工織（株）開発営業推進本部 技監				
苅谷 敬三		岐阜大学 産学官連携研究員				
⑤研究の目的・目標（提案書に記載した研究の目的・目標を簡潔に記入。）						
<p>本研究は、舗装表層の供用年数が使目的に満たず早期に劣化が進行し、補修が高頻度で繰返される区間について、経済的な道路管理の観点からLCC最小化を目指した詳細調査方法の高機能・効率化と抜本的修繕工法の開発を行うことを目的とする。</p> <p>平成30年度は、国管理、県管理道路等を対象に、提案する舗装と土工の一体型・診断システムを用いた詳細調査を実施し、舗装、路床及び路体（地山）の一体的剛性評価法を確立する。</p> <p>また、提案する各種抜本的修繕工法について、表層劣化の著しい道路において試験施工を実施する他、長期的効果確認のための補強材内に光ファイバセンサーを内在した新しいセンシング技術の開発を行う。</p>

1. 安八海津線実験工事

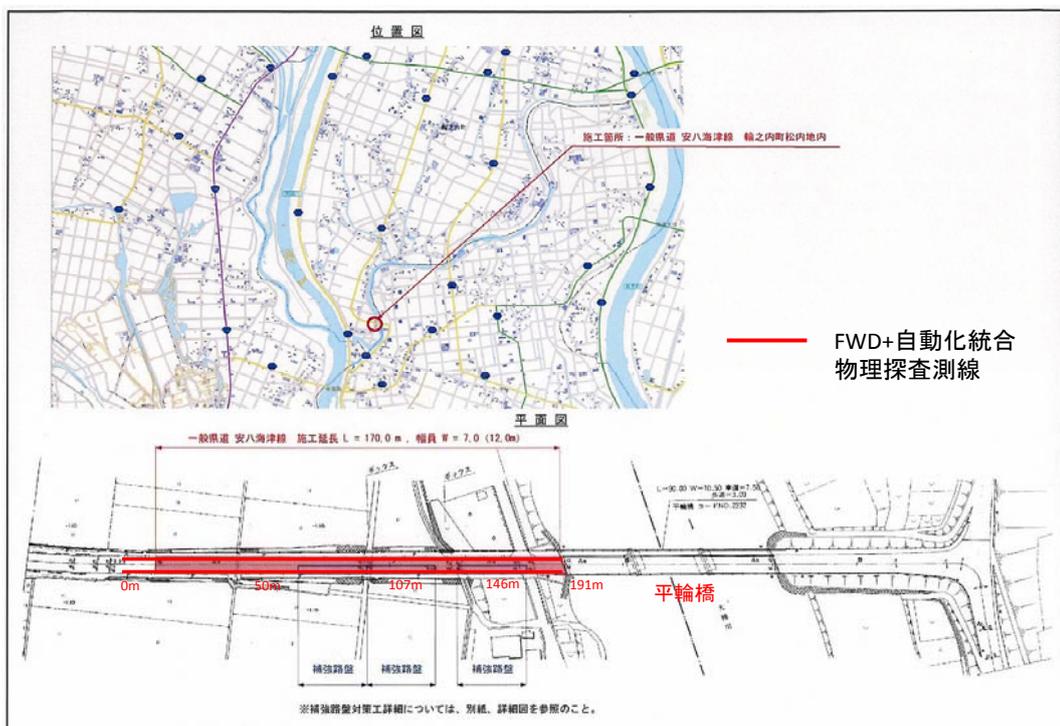
図1-1 実験工事位置図と探査測線位置

実験工事は、図1-1の位置図に示すように、一般県道220号安八海津線の大樽川に架かる平輪橋の西側に当たる盛土部約190m間で実施した。この区間の路面下には、2か所の人道ボックスカルバート（測線距離107m,146m）と1か所の排水函渠（測線距離50m）が敷設されている。

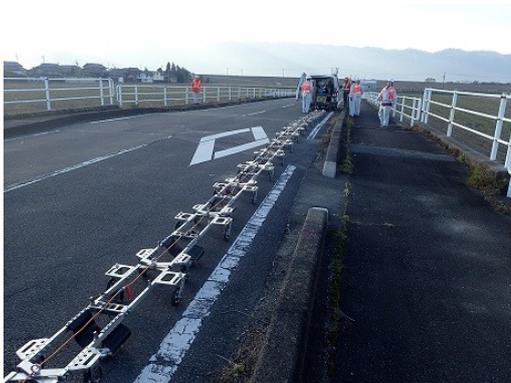
写真 1-1 2次元表面波探査測定状況

工事に先立ち、FWD試験と自動化統合物理探査による点検診断結果と路面性状調査によるMCI調査を実施した。調査状況を、写真1-1～1-2に示す。図1-2には、FWD試験による計測たわみ量（ D_0, D_{90}, D_{150} ）とMCIを示す。MCIの値は5以下の低い値を示し、盛土厚の減少とともに低下する傾向が見られる。また、上り線（西行き）に比べて下り線（東行き）の方がわずかに小さいMCI値を示す。これは、下り線が登坂であることの影響と考えられる。一方、FWD試験結果も載荷点のたわみ D_0 は全体的に600 μm 前後の大きな値を示し、盛土厚の減少とともに増す傾向にある。いずれの値も構造物周辺で変化しており、これまでに実施されてきた構造物の抜け上がりによる不陸修繕のための部分オーバーレイの影響であると考えられる。

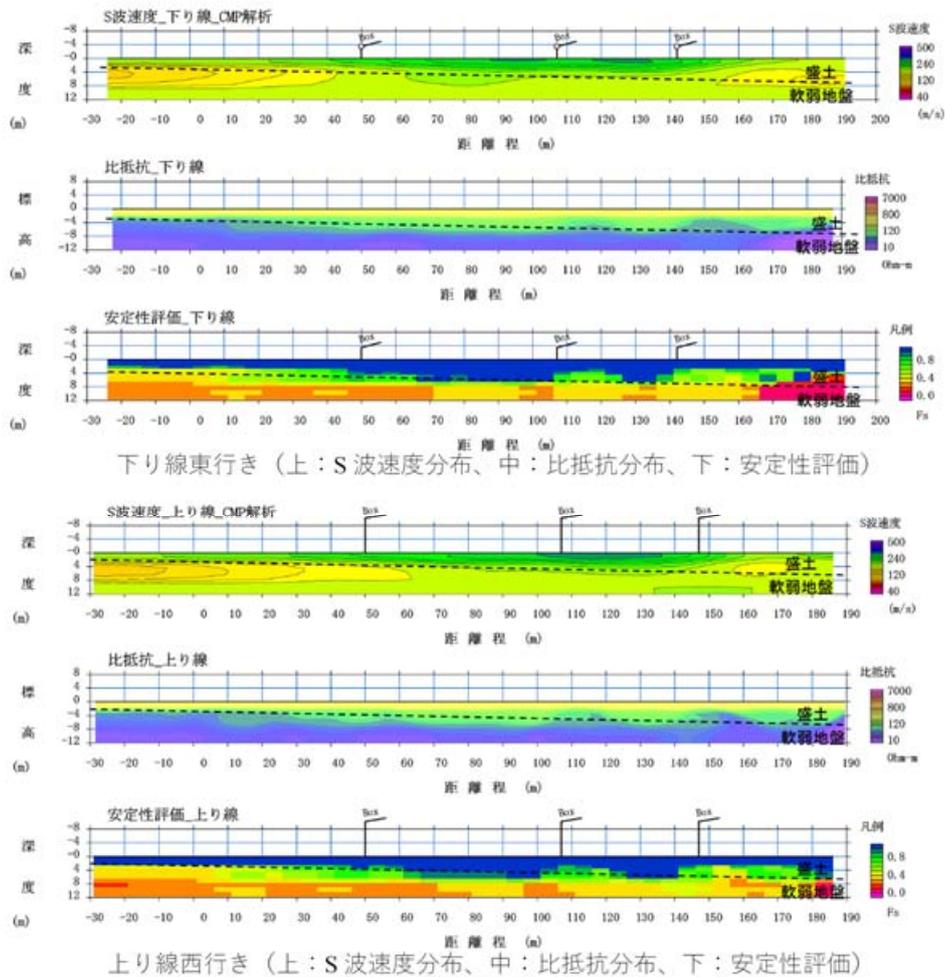
図1-3 修繕工事前の自動化統合物理探査結果

修繕工事前に実施した自動化統合物理探査の結果を、図1-3に示す。盛土のS波速度は250m/s以上を示し、比抵抗も200 Ω m以上を呈することから、健全な盛土であると判断される。しかし、終点側のボックスカルバート（図中の□位置）周辺ならびに平輪橋の橋台背面の盛土下端付近のS波速度ならびに比抵抗がやや小さく、緩みや地下水の浸入の影響が疑われる。一方、盛土下の地盤のS波速度ならびに比抵抗は、それぞれ200m/s以下100 Ω m以下を示し、地下水に富んだ軟弱地盤であると予想される。また、上り線と下り線の探査結果に大きな違いは見られない。

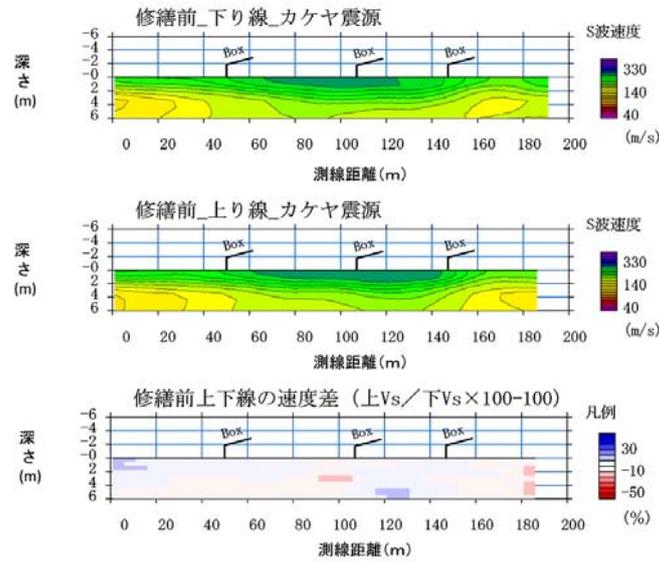
図 1-4 修繕工事前の上下線のS波速度分布とその比較

図1-4には、カケヤを震源とした上下線のS波速度分布とその速度差を速度の割合で示す。カケヤを震源とすることで、表層部分の速度分布を精度よく求めることができるが、ここでも明瞭な速度差は確認されない。

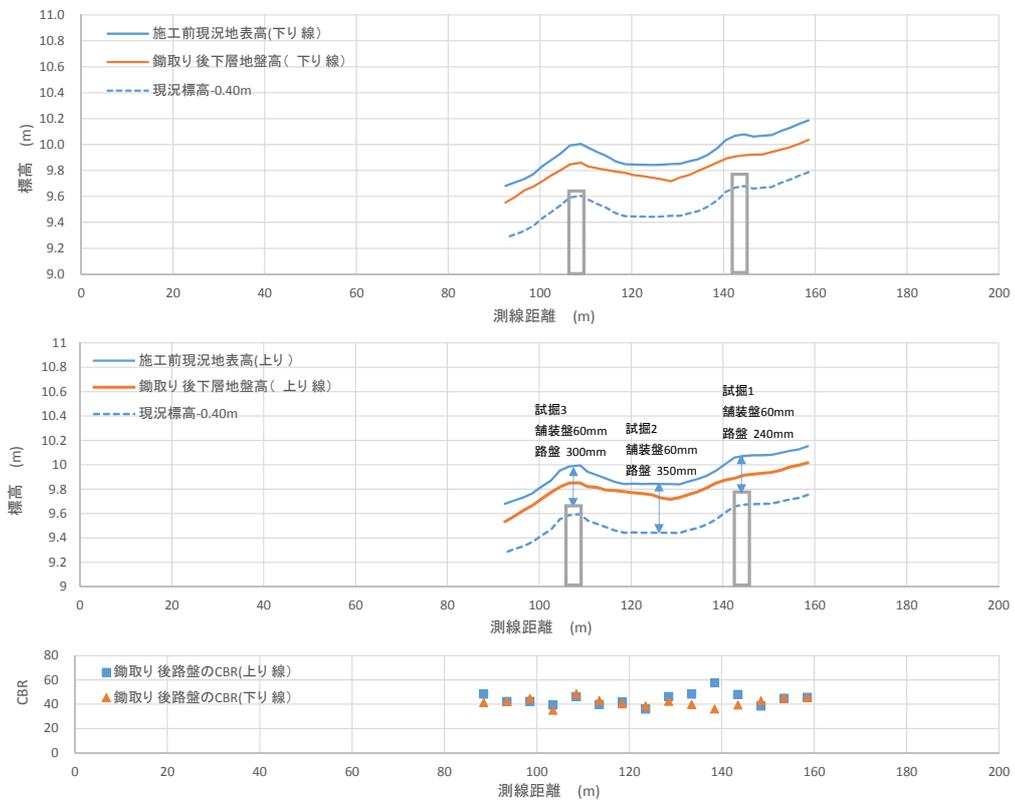
図 1-5 修繕工事前の上下線の路面標高と鉤取り後の路盤の CBR

図1-5には、実験工事でジオグリッドセンサを敷設して長期計測を行う区間（ボックスカルバートを跨ぐ30mの区間が2つ連続する区間で約70m）において、施工前の路面標高と上部路盤打ち替え工事のために表層と路盤を鋤取った後の路盤面の標高、さらにその路盤面でキャスポル（小型動的載荷試験）により計測したCBRの値を示す。CBRは、上り線（西行き下り坂）の145m付近のボックスカルバート西側でやや大きい傾向を示すものの、上下線とも40前後の良好な値を

示す。また、図中には試掘調査で確認した表層のアスファルトコンクリート厚さ (t=60mm) ならびに路盤の厚さ (t=350mm)、ならびに各ボックスのかぶり厚さを示す。

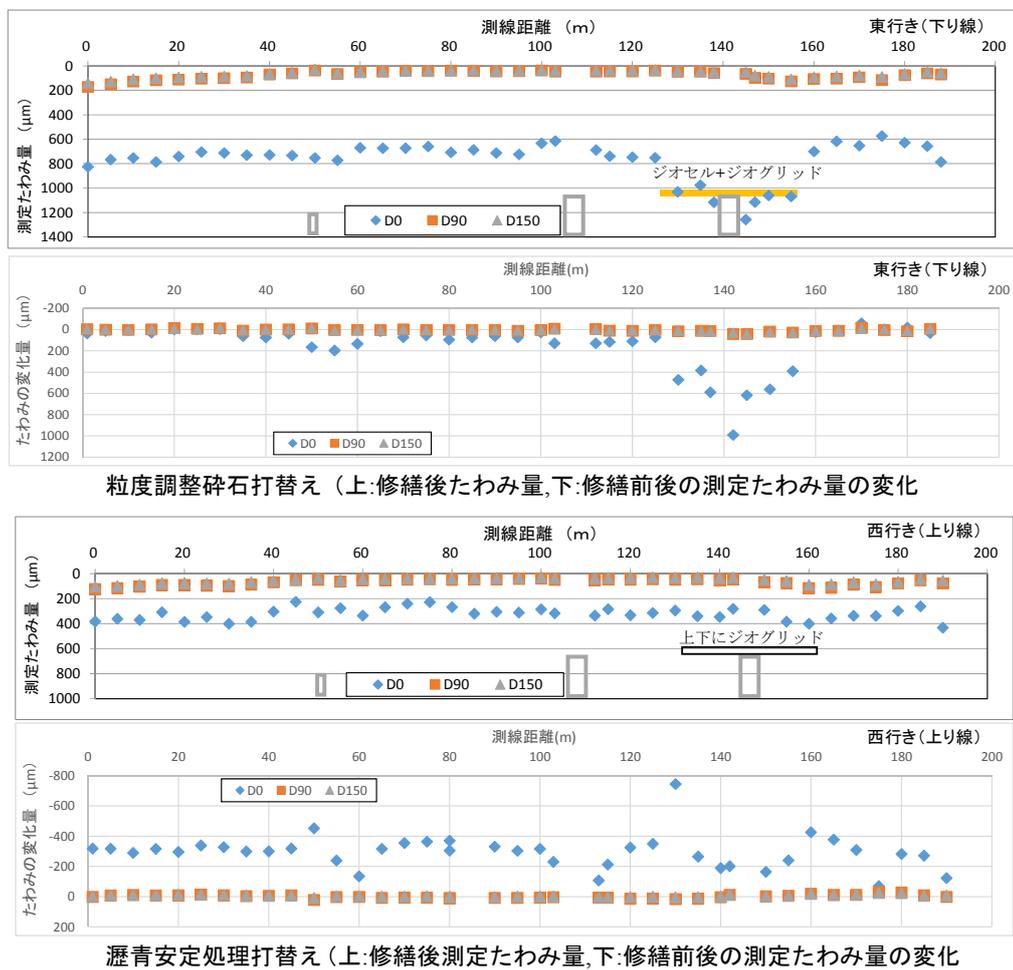
図 1-6 修繕後の FWD 試験結果と修繕前後の比較

実験工事による修繕が完了した後に、自動化統合物理探査を実施した。図1-6には、FWD試験結果の測定たわみ量と修繕工事の前後でのたわみ量の変化量を示す。修繕前に載荷点のたわみ量 D_0 は $600\mu\text{m}$ 前後であったが、粒度調整砕石による打替え工事を実施した下り線では、 $700\mu\text{m}$ 前後に増加した。このことは、粒度調整砕石による打替え工事がもとの性能を高める結果になっていないことを示す。また、ジオグリッド上にジオセルを敷設した区間では、測定たわみ量が $1000\mu\text{m}$ を超える大きな測定たわみ量となった。これは、ジオセルに投入した砕石の締固めが十分にはできないことによると考えられ、ここでも元の性能を大きく低下させる結果となっている。この傾向は、図1-7に示すように、S波速度分布においても確認できる。今後、路面の劣化への影響について注意深く観測し、補強材の長期的な性能維持への効果の出現の有無を確認する必要がある。

粒度調整砕石打替え (上:修繕後たわみ量,下:修繕前後の測定たわみ量の変化)

瀝青安定処理打替え (上:修繕後測定たわみ量,下:修繕前後の測定たわみ量の変化)

一方、瀝青安定処理による打ち替えを実施した上り線では、 D_{0} は $300\mu\text{m}$ 前後に大きく減少しており、路盤性能の向上が確認できる。図1-8に示すように、S波速度分布においても同様に表層の速度が数%~20%増加することが確認できる。現時点で、ジオグリッドによる補強効果は確認できないが、今後長期的な性能維持効果の有無を確認する必要がある。

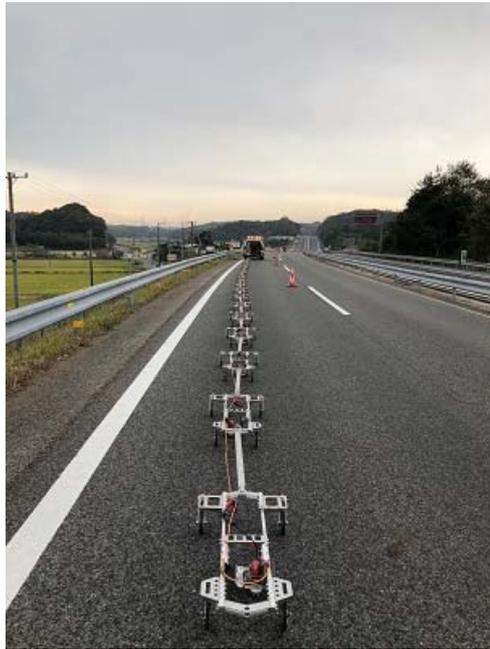
写真 2-1 2次元表面波探査測定状況

計測状況を写真2-1および写真2-2に示す。また、自動化統合物理探査結果を図2-2に示す。当該区間は、FWD試験を震源とした2次元表面波探査より、Vsが200m/s前後の軟弱な谷底堆積物上に周辺の泥岩質な三紀層を切盛り造成した様子が分かる。谷底堆積物と地山の三紀層は、いずれも低い比抵抗を示すことから、泥質な地層であり、比抵抗による切盛境界の判別は困難である。一方、距離程33.4KPから終点側では表層（深さ2～3m）のS波速度ならびに比抵抗ともに高い値を示すことから、路床改良（セメント改良？）の影響が考えられ、現在施工記録との照合を行っている。

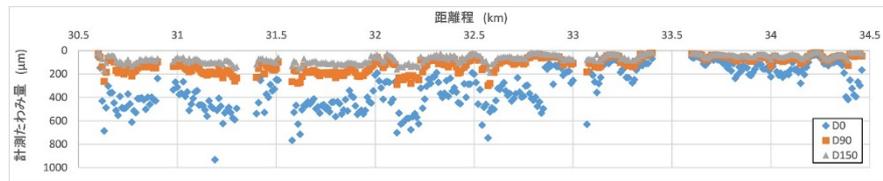
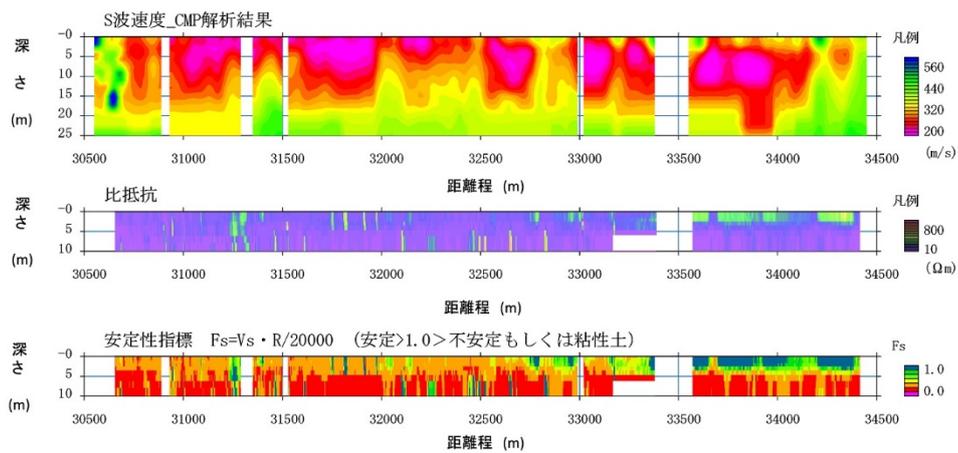
図 2-2 自動化統合物理探査結果 (南知多道路下り線、走行車線)

FWD 試験結果 (測定たわみ量 D₀, D₉₀, D₁₅₀)

物理探査結果 (上: S波速度分布、中: 比抵抗分布、下: 安定性評価)

また、修繕工事区間のFWD試験結果の載荷点たわみ量 D_0 が、依然としてやや大きな値を示すことから、舗装の劣化速度の改善には至っていないと考えられ、アセットマネジメントの視点から今後の舗装の修繕方法について、調査研究を進めている。

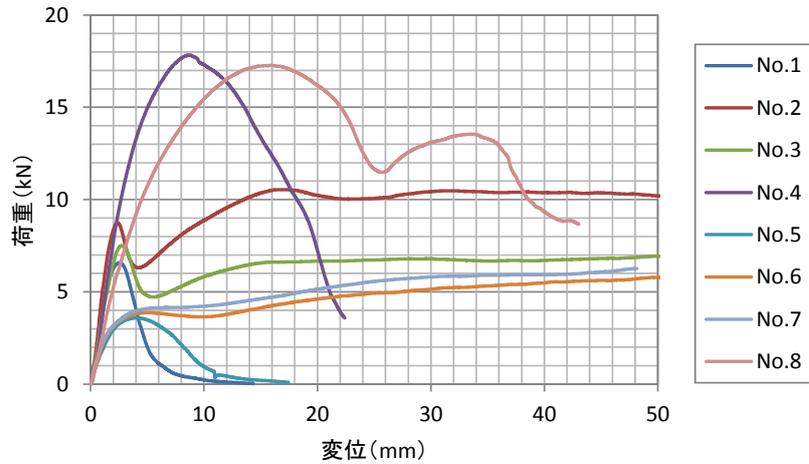
図a-1 曲げ荷重と鉛直変位の関係

アスファルト混合物を補強するジオグリッドとして、アスファルト混合物の舗設時の熱によりジオグリッドを構成するポリエチレン樹脂が融解し、芯材のアラミド繊維と一体化させる補強技術を開発した。本技術による補強効果を確認するため、表a-1に示すように、アスファルト混合物として瀝青安定処理混合物と開粒度混合物にジオグリッドを配置した、長さ300mm、幅300mm、厚さ50mmの試験体を作成し、曲げ試験を行った。各試験体の曲げ荷重とスパン中央における鉛直変位の関係を図a-1に示す。ジオグリッドを試験体の上下面に配置したNo.4とNo.8は、無補強の試験体に比べて曲げ強度が3倍以上に向上していた。これは、試験体の底面に配置したジオグリッドがアスファルト混合物と一体化し、アラミド繊維の引張剛性が発揮されるためと考えられる。

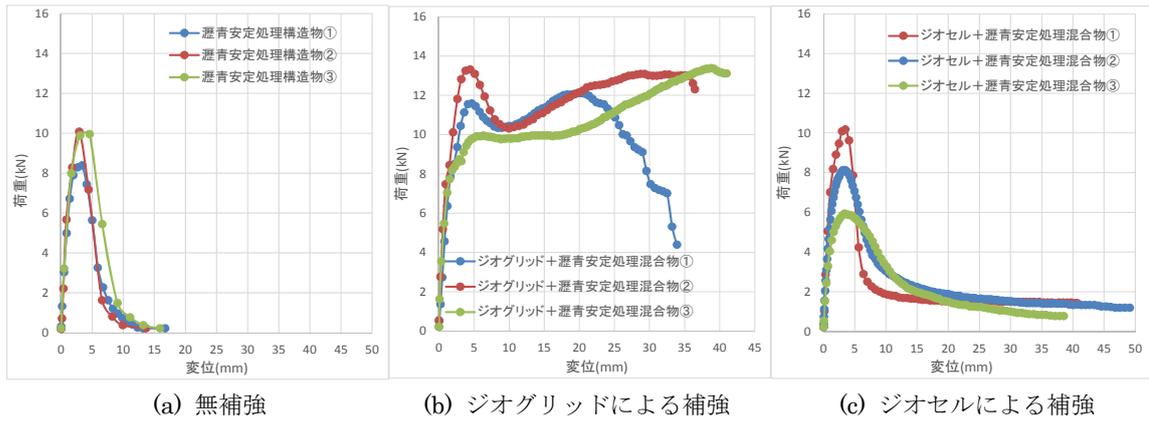
図 a-3 曲げ荷重と鉛直変位の関係

曲げ試験は、図a-2に示すように、荷重を2点で載荷させる方法で行った。各試験体の曲げ荷重とスパン中央における鉛直変位の関係を図a-3に、曲げ試験前と試験後の状況を写真a-2に示す。

無対策の試験体は8~10Nの荷重で供試体が破壊した。ジオグリッドで補強した供試体のピーク荷重は無対策と同程度であるが、ピークを過ぎた後も曲げ強度が持続しており、靱性が発揮されていた。これは、アスファルト混合物の変位が大きくなるとジオグリッドに引張り抵抗力が導引されるためと考えられる。しかし、アスファルト混合物とジオグリッドは完全には一体化しておらず両者の剥離が認められたため、ジオグリッドをアスファルト混合物に埋設するなど、敷設方法を改善する必要がある。また、ジオセルで補強した供試体は、ピークを過ぎた後は、ジオセルの交点が曲げ荷重に抵抗し、2kN程度の残留強度が発揮されていた。

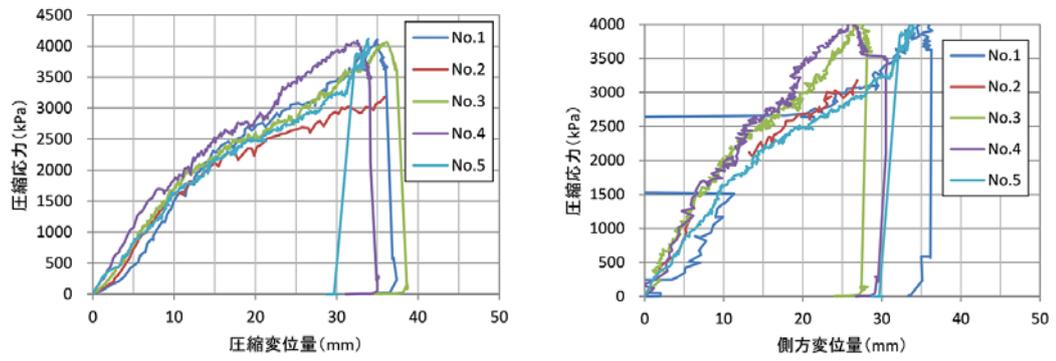
図a-4 圧縮応力と圧縮変位・側方変位の関係

圧縮試験では、載荷重の上限をロードセルの許容荷重である200kNまでとした。圧縮試験後のジオセルの変形状況を写真a-4に示すように、ジオセルは碎石の流動を拘束し、側方に膨らむように変形する。圧縮試験後の碎石は破碎されており、今後、碎石の粒度分布の変化を考察する予定である。圧縮応力と圧縮変位、側方変位の関係を図a-4に、圧縮応力と圧縮ひずみの関係を図a-5に示す。圧縮応力と変位の関係は概ね線形関係にあり、碎石を充填したジオセルの初期接線係数は平均で25800kN/m²であった。今後、ジオセルによる土質材料の拘束効果を定量的に確認するため、大型三軸圧縮試験により碎石単体の圧縮試験を行う予定である。

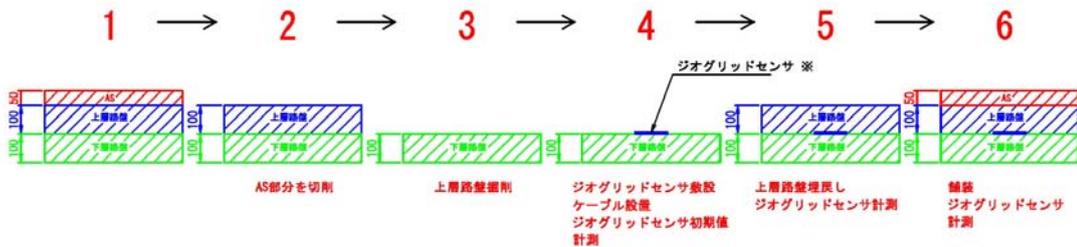
区間1：上層路盤を碎石で再構築

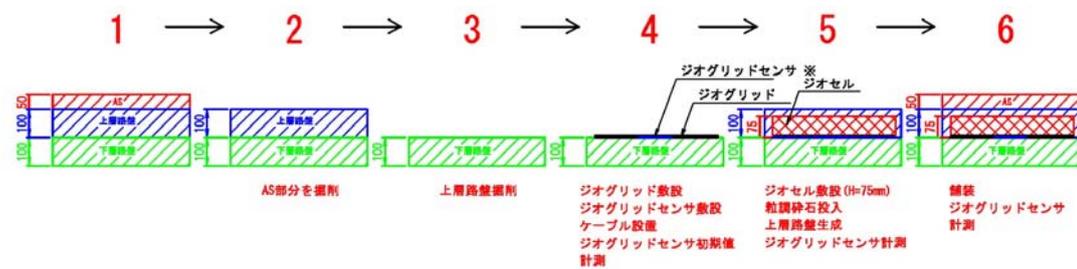
区間2：上層路盤をジオセル+アスファルト補強ジオグリットで補強

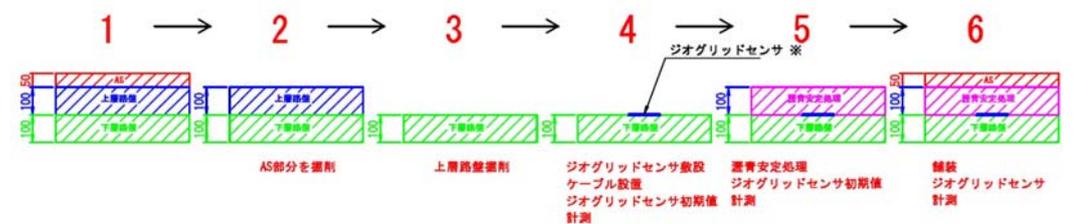
区間3：上層路盤を瀝青安定処理材で置換え

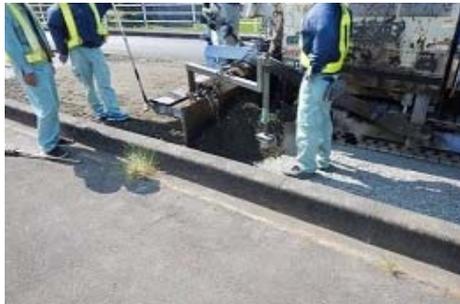
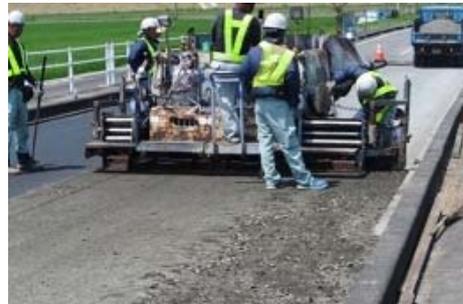
1) 砕石のまき出し (フニッシャー)

砕石をフニッシャーで敷均し後、振動ローラ、タイヤローラで転圧した。主な作業が重機を用いて施工が可能であった。施工手順を以下に示す。

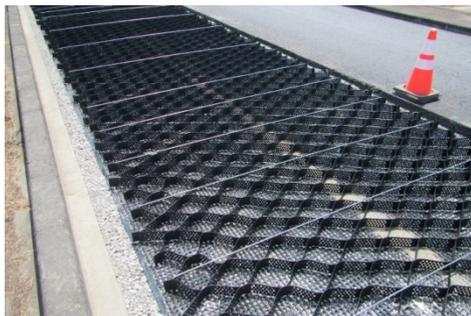
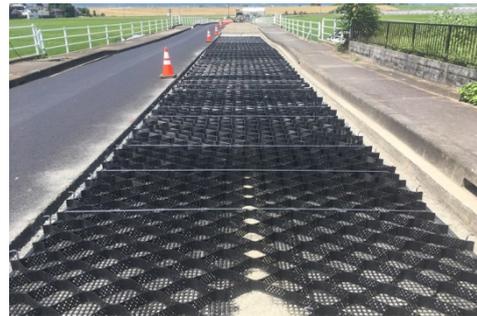
3) ジオセルの組立設置

アスファルト補強ジオグリッドを敷設、固定後、ジオセルを敷設した。砕石の撒き出しはミニバックホウを用い、振動ローラ、タイヤローラで転圧した。ジオグリッド敷設とジオセル敷設が手作業となり、砕石の撒き出しはミニバックホウを用いたため、区間 1 に比べ時間を要した。施工手順を以下に示す。

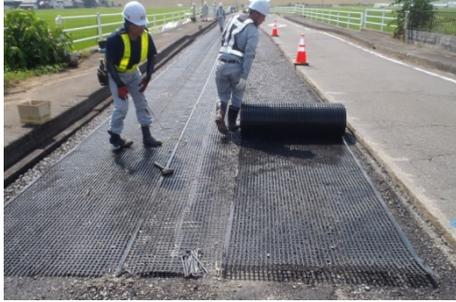
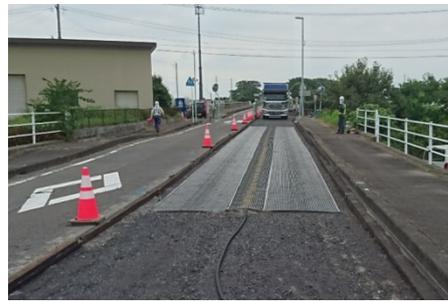
1) アスファルト補強ジオグリッドの敷設 (下部)

- ・ 区間4：上層路盤の瀝青安定処理材をアスファルト補強ジオグリッドで補強
アスファルト補強ジオグリッドの敷設は手作業となり、瀝青安定処理材の補強と比べ作業時間

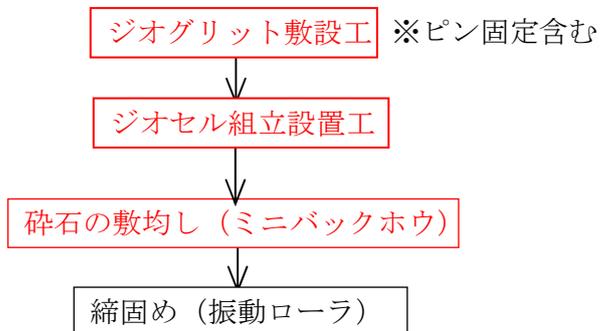
区間 2 : 上層路盤をジオセル+アスファルト補強ジオグリッドで補強

各対策工の施工フローを示す。赤枠で書かれている作業が今回追加になった作業項目である。

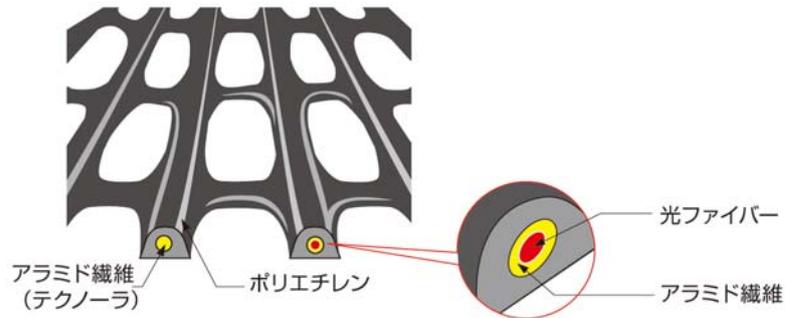
図c-1 光ファイバーを内蔵したジオグリッドの構造

舗装の修繕効果の確認のため、図c-1に示すように、ジオグリッドに光ファイバーを内蔵したセンシング技術（ジオグリッドセンサ）を開発した。本技術は、光ファイバーに光パルスを入射し、ブリルアン散乱光の周波数の変化からひずみの大きさを計測するBOTDR方式のひずみアナライザを用いて、ジオグリッドに生じるひずみを計測する技術である。

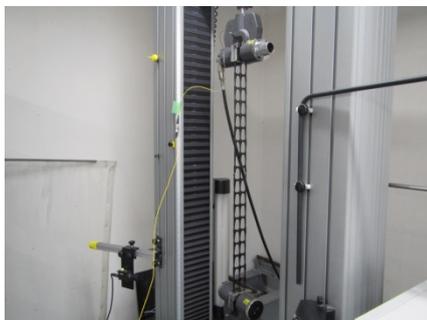
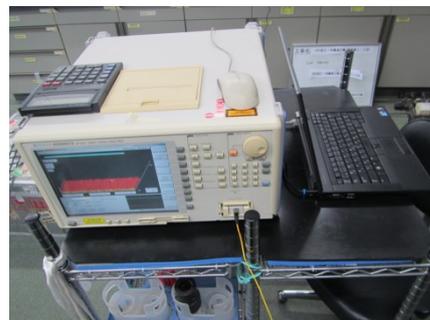
写真 c-1 室内引張試験

ジオグリッドセンサによるひずみの計測精度を確認するために、写真c-1に示すように、光ファイバーを内蔵したジオグリッドの試験片を引張試験装置に取り付けて、試験片を一定速度で引っ張る室内試験を行った。室内試験は、引張試験機で0.5～1.5%のひずみを与えた状態で、ジオグリッドに内蔵した光ファイバーのひずみを計測する方法で行った。横河電工製のひずみアナライザ（AQ8603）によるひずみ分布の計測結果を図c-2に示す。引張試験機で与えたひずみの変化に応じて、一様なひずみが計測されており、試験機で与えたひずみと同程度のひずみが検出されることを確認した。ひずみが発生している範囲が広がっているが、これは試験片の長さが90cmと短いため、距離分解能が1mのひずみアナライザでは、ジオグリッドに与えるひずみが大きくなると光の損失の影響を大きく受けるためと考えられる。

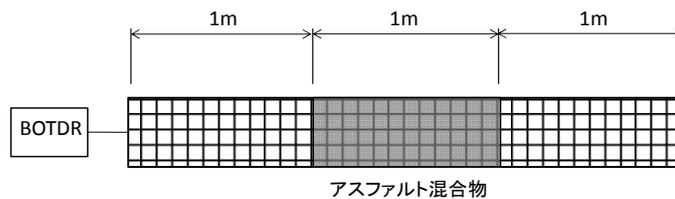
図c-3 ジオグリッドセンサの試験片

アスファルト舗設時の熱の影響によるジオグリッドに内蔵した光ファイバーの損傷の有無を確認するため、図c-3に示すように、幅0.3m、長さ3mのジオグリッドセンサのうちの1mの区間に、層厚5cmの碎石層を設けた上にジオグリッドセンサを敷設し、層厚5cmのアスファルト混合物を舗設した。試験の状況を写真c-2に示す。また、本試験では、アスファルト混合物として瀝青安定処理混合物（最大粒径20mm、アスファルト量約4.9%）と開粒度混合物（最大粒径13mm、空隙率約20%、バインダー量約4.9%、改質剤12%）を用いた。

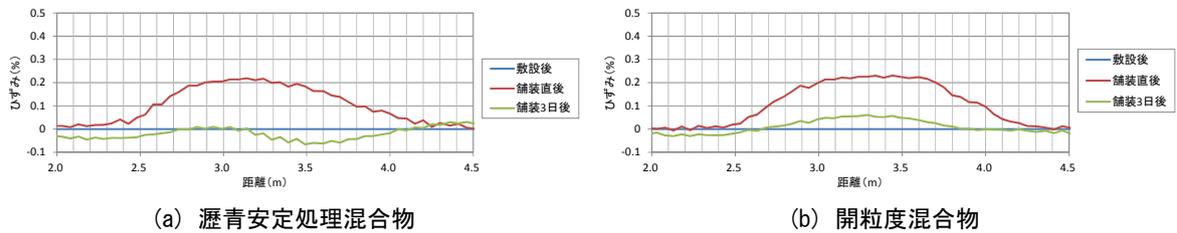
図 c-4 ひずみの計測結果

ジオグリッドセンサの敷設時のひずみを初期値とし、舗装直後と3日経過後のひずみ増分の計測結果を図c-4に示す。舗装直後には、熱の影響により最大で0.2%程度のひずみが発生しているが、3日経過後には初期値と同程度のひずみに戻っていた。

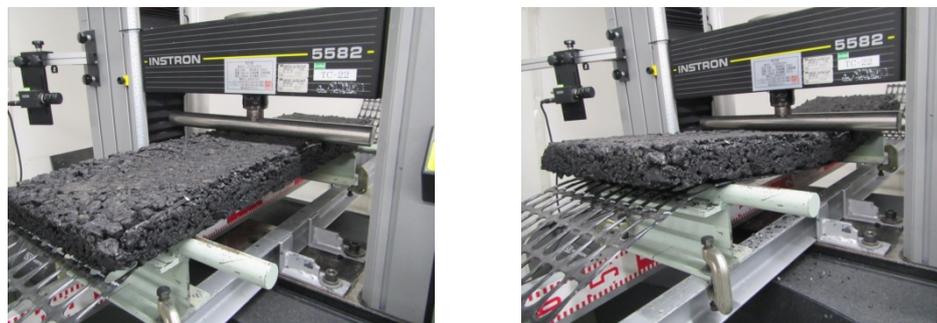
写真 c-3 曲げ試験の状況

また、これらの試験体に対する曲げ試験を行い、試験前後にジオグリッドセンサのひずみを計測した。曲げ試験における支間長は0.75mとした。試験の状況を写真c-3に、曲げ試験前のひずみを初期値としたときの曲げ試験後のひずみの計測結果を図c-5に示す。試験体の曲げ変形により、ジオグリッドに引張力が作用したことによるひずみが検出されている。以上の結果、ジオグリッドセンサは、舗装の修繕効果を確認するためのモニタリング技術として適用できることを確認した。

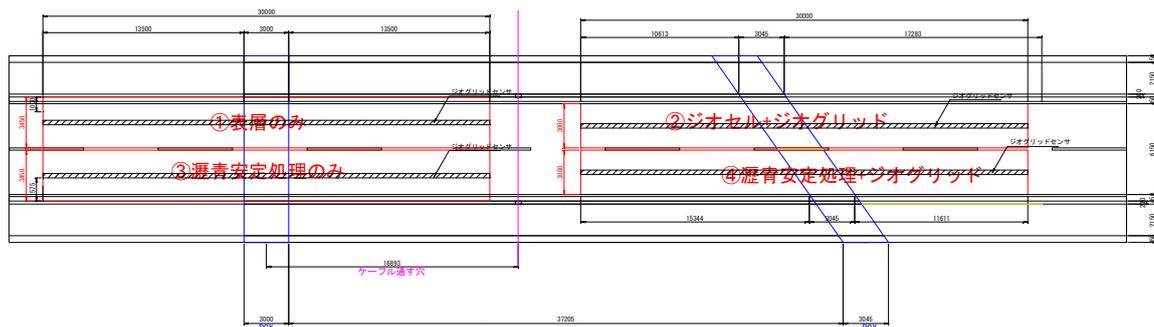
図c-6 ジオグリッドセンサの配置

安八海津線におけるジオグリッドセンサの敷設位置を図c-6に、敷設状況を写真c-4に示す。ジオグリッドセンサの長さは30mで、道路を横断するボックスカルバートをもたぐように4箇所敷設した。ひずみの計測には、ブリルアン散乱光の周波数の変化からひずみの大きさを計測するBOTDR方式のアナライザとして、従来の横河電機株式会社製のAQ8603と、2017年に開発された沖電気株式会社製のアナライザ（SDH-BOTDR）を使用した。AQ8603はひずみの計測に15～20分を要するのに対して、SDH-BOTDRはAQ8603に比べて計測時間が1/1000と、計測に要する時間が非常に短い利点がある。モニタリング期間中には、AQ8603で1ヶ月ごとにひずみを計測し、2018年10月22日には、5tと10tの重量の車両を走行させて、AQ8603とSDH-BOTDRによる比較計測を実施した。修繕工事完了時のひずみを初期値としたときのひずみの計測結果を図c-7、c-8に示す。AQ8603による計測結果は、区間③と区間④で0.2%程度のひずみの変化が生じていた。一方、SDH-BOTDRによる計測結果はAQ8603ほどのひずみの変化はない。両アナライザで得られたひずみ分布は異なっている理由は不明であるが、モニタリングを計測してひずみの変化を記録していく予定である。

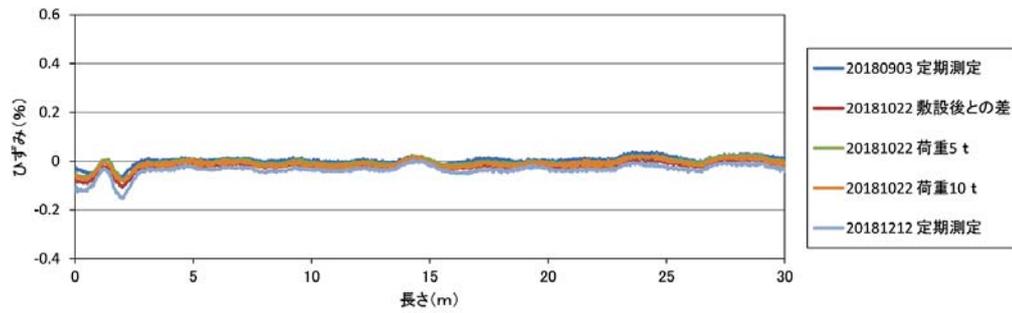
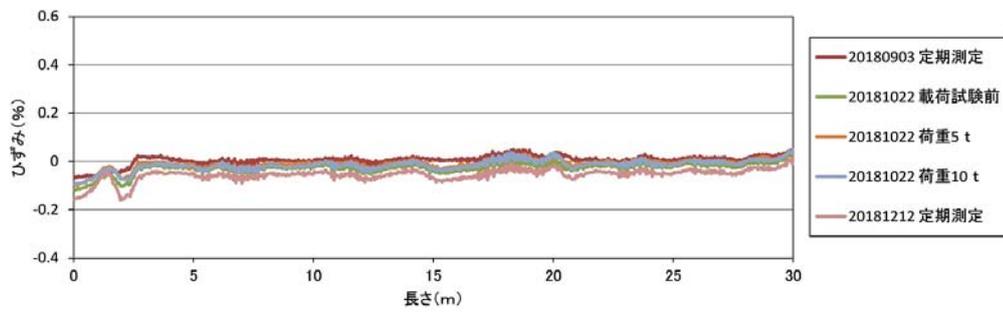
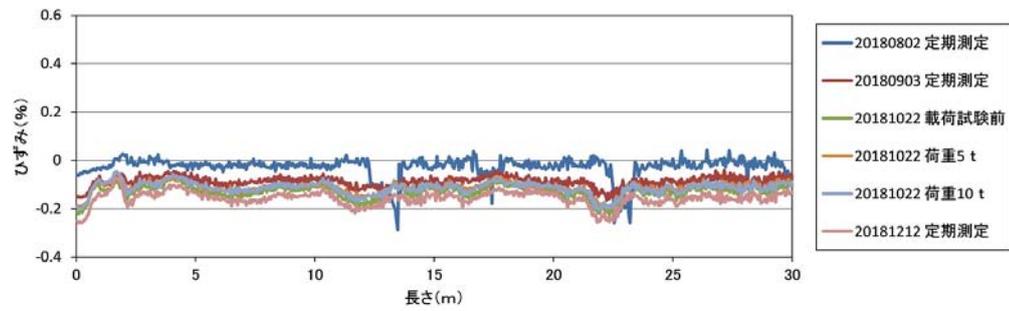
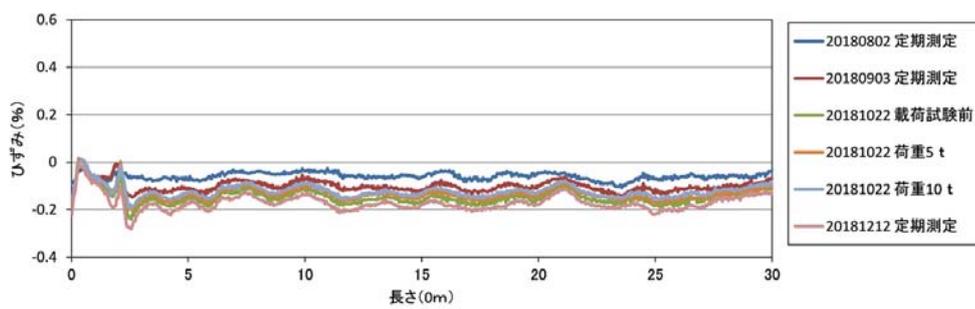
図c-7 横河電機製ひずみアナライザ (AQ8603) によるひずみの計測結果

(a) 区間① (切削・オーバーレイ)

(b) 区間② (ジオセルによる補強)

(c) 区間③ (瀝青安定処理混合物)

(d) 区間④ (ジオグリッドによる補強)

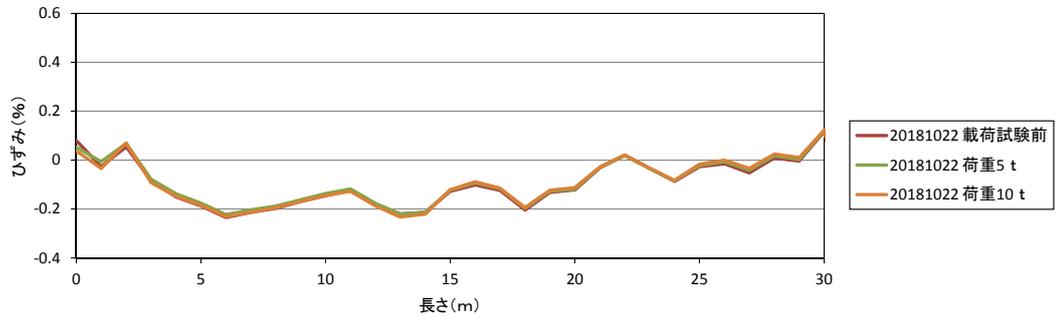
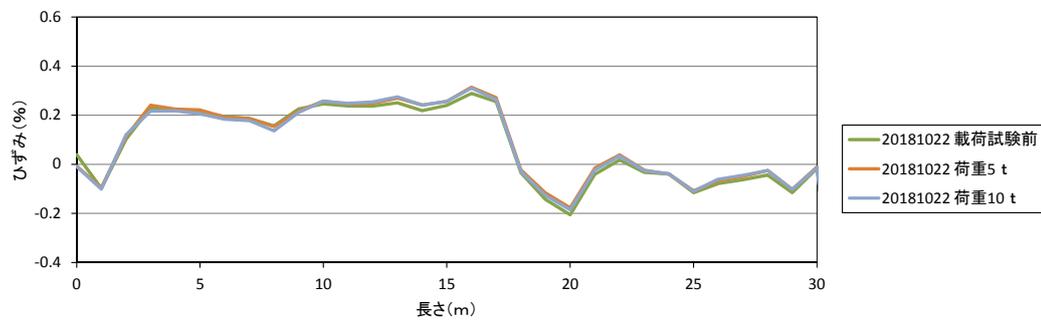
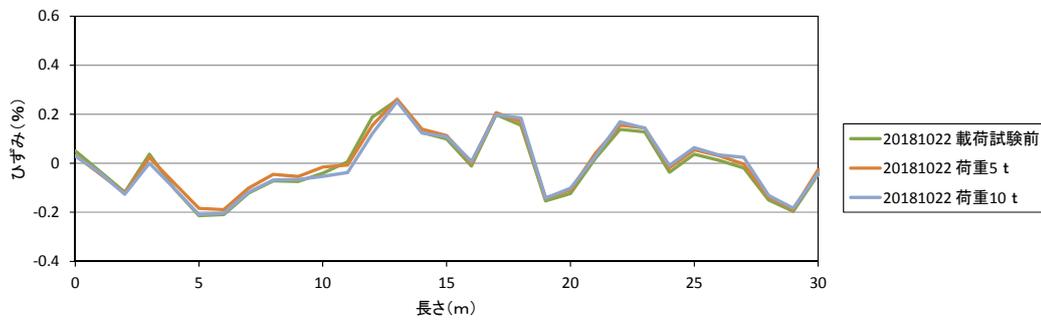
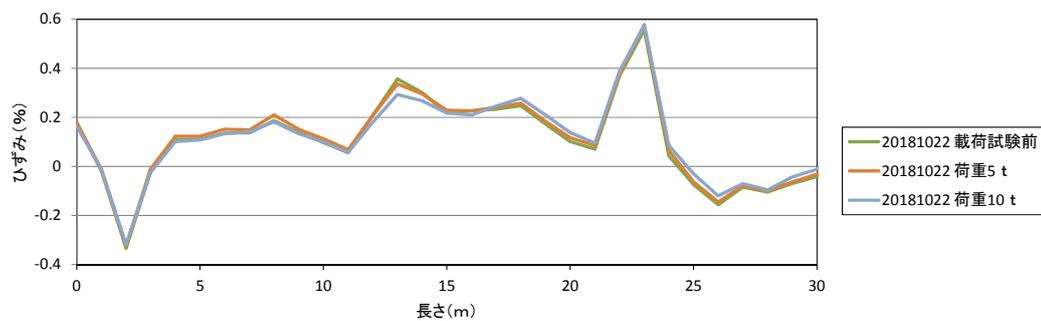
図c-8 沖電気製ひずみアナライザ (SDH-BOTDR) によるひずみの計測結果

(a) 区間① (切削・オーバーレイ)

(b) 区間② (ジオセルによる補強)

(c) 区間③ (瀝青安定処理混合物)

(d) 区間④ (ジオグリッドによる補強)
