道路構造及び空洞特性に適応した陥没危険度評価と合理的な路面下空洞対策についての研究開発

目的： 道路陥没予防ソリューションの開発

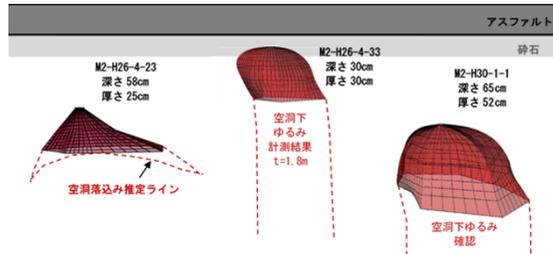
空洞の3次元計測

空洞の形状および体積の把握を試行
 上半部分について把握可能

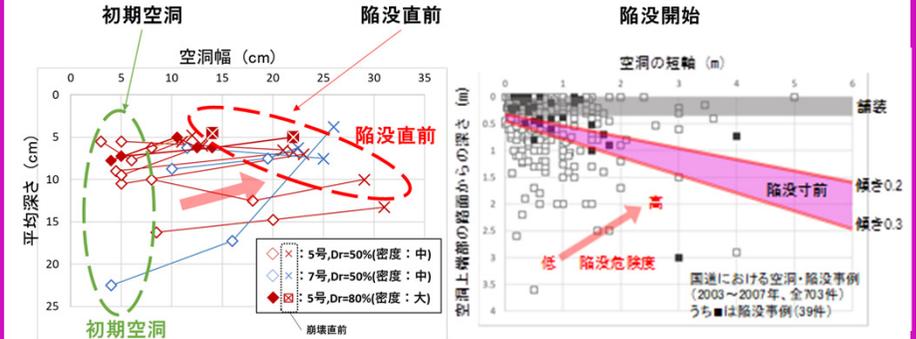
空洞生成・拡大メカニズムの解明 および陥没危険度の評価

空洞は、土砂流出が継続する場合、地下水位以下で水平方向に広がり成長する
 路盤・路床等地盤の支持力喪失に関する限界状態は、空洞幅(短軸)と空洞天端深さで概ね表現でき、空洞深さと空洞幅の比が0.2を切ると空洞上の土は自重による崩落の危険がある(模型実験結果と国道の空洞・陥没事例より確認)

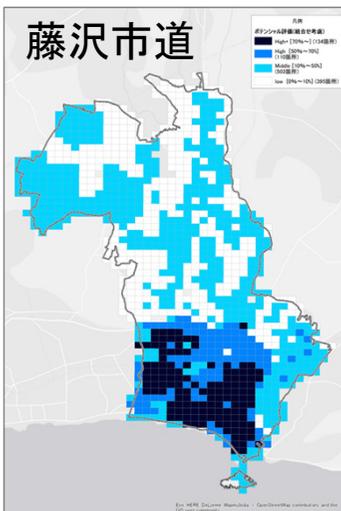
空洞形成に影響する4つの支配要因

- ・下水合流式・1960-1980年代
- ・下水管取付管多い
- ・砂質土
- ・地下水位(参考)GL-3m以浅

ポテンシャル	因子組合せ	平均頻度(個/km) 陥没	空洞
High+	3因子以上	1.2	4.6
High	下水・砂質	0.7	2.4
Middle	上記以外	0.4	0.4
Low	なし	0.1	0.3

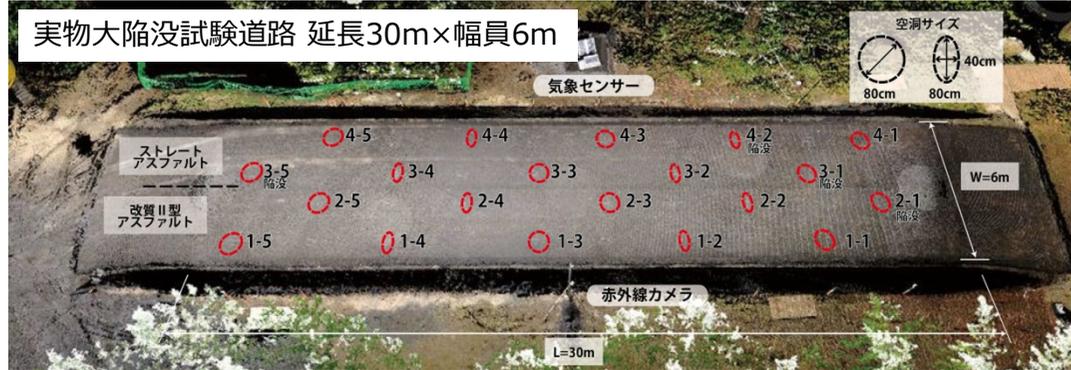
実物大試験道路の構築と空洞载荷試験

空洞深さ

列 5 の空洞 GL-20cm
列 3・4 の空洞 GL-35sm
列 1・2 の空洞 GL-10cm

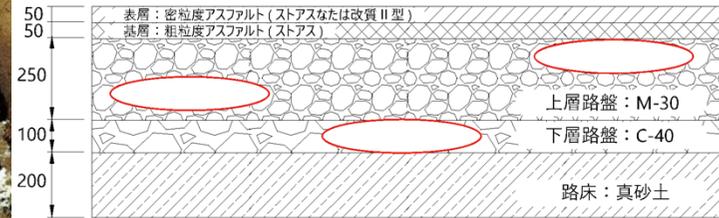
試験道路の構築

- ・長さ30m×幅6m
- ・表層はストレートアスファルトと改質II型の2種
- ・Φ80cmまたは80×40cmの空洞を計20個設置
- ・気象、路面温度、路面変位をモニタリング

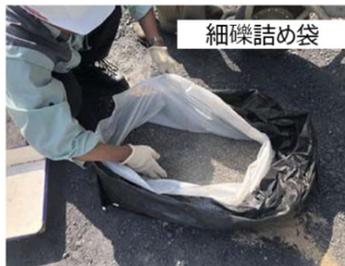
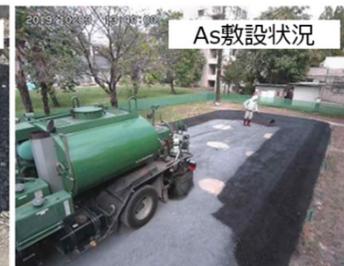
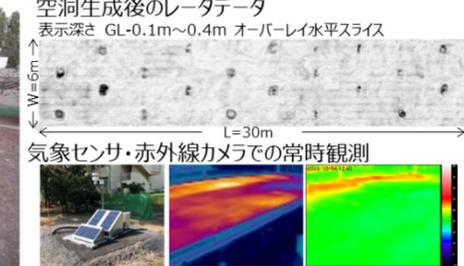
試験道路の構築・・・細礫詰め土を路盤内に設置し舗装を敷設、その後細礫を吸引し空洞生成

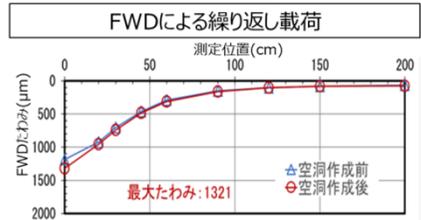
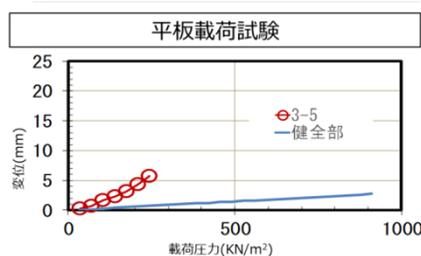
空洞载荷試験の一例 [ストAs・上層路盤内(Dp20cm)・φ80cm・舗装温度約40℃]

载荷試験による舗装断面の変化[上層路盤が崩落]

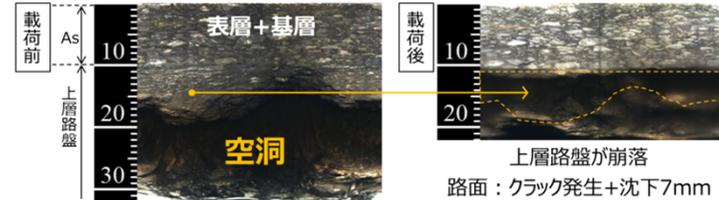
試験5日後に陥没

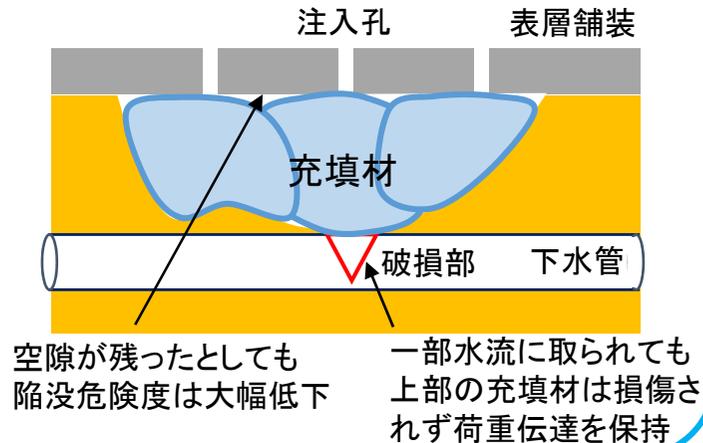
空洞充填材の開発

近傍に破損した下水管があっても漏出しないよう開発目標を修正

- ①可塑性
- ②水中不分離性
- ③分離抵抗性
- ④単位容積質量
(軽量、1.0以下)
- ⑤一軸圧縮強さ
(再掘削性を考慮)
- ⑥速硬性

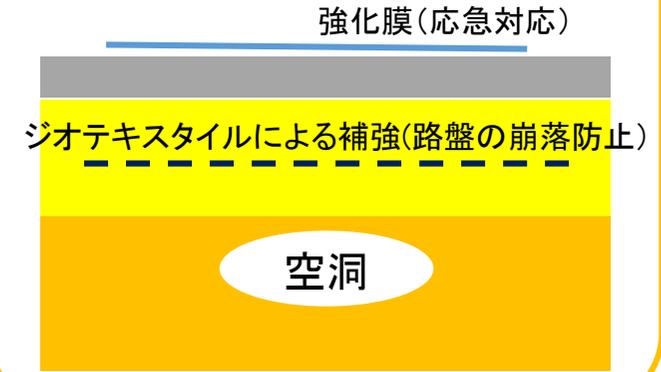
舗装の補強方法の開発

- 路盤内または路盤上に補強材を敷設
- 路面に補強材を塗布し強化膜で補強

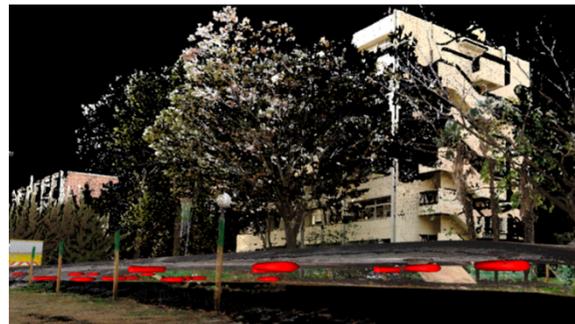
実物大試験道路の点群+空洞三次元合成画像
