道路政策の質の向上に資する技術研究開発

成果報告レポート

ASR 劣化構造物安全性能評価手法の開発

平成20年7月

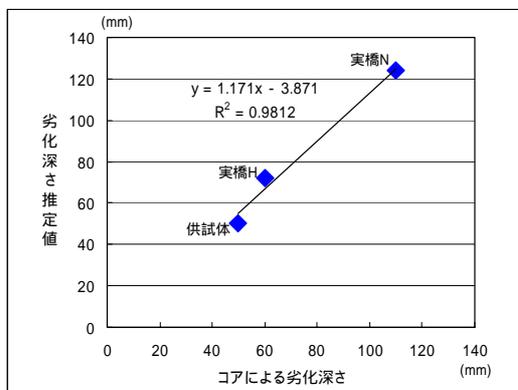
超音波を部材の隅角部で斜めに透過させる斜角法を用いれば、ASRによる表面劣化深さを定量的に評価できる。

斜角法による劣化深さ推定値と実測値との関係  
かぶり 100 mm以内で鉄筋間隔がかぶりより大きければ電磁誘導法による鉄筋曲げ加工部の鉄筋破断の検出は 73～75%の確率で可能である。

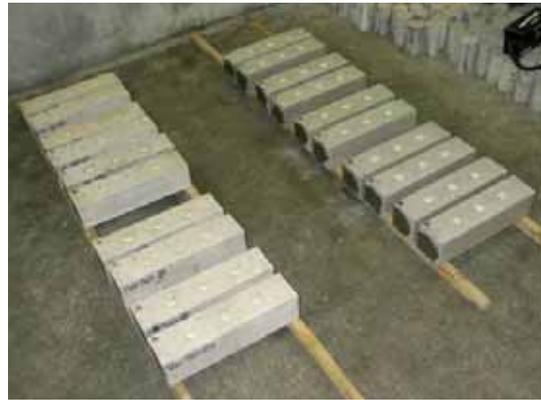
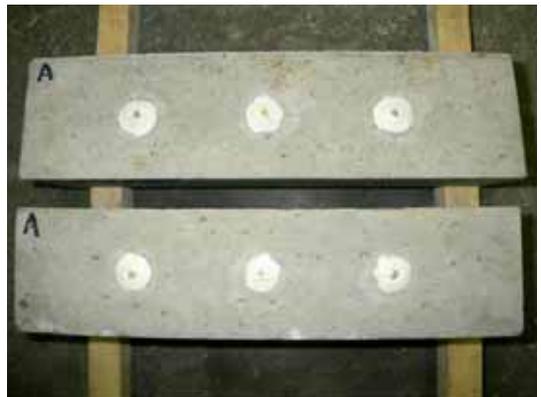
写 3-1 試験体外観（ 100×100×400mm）

今回製作した ASR 試験体は、100×100×400mm の角柱で、無筋（表 3-1～表 3-2 および写-3-1 参照）、反応性骨材の割合を多少変えて、設計基準強を 24N/mm<sup>2</sup>（普通セメント使用）で 5 種類×2 体 = 計 10 体、35N/mm<sup>2</sup>（早強セメント）3 種類×2 体 = 計 6 体 作製した。この試験体を約 7 ヶ月間、促進養生室（温度 40℃、RH=100%）で養生しながら、定期的に超音波測定と膨張率の測定を行った。

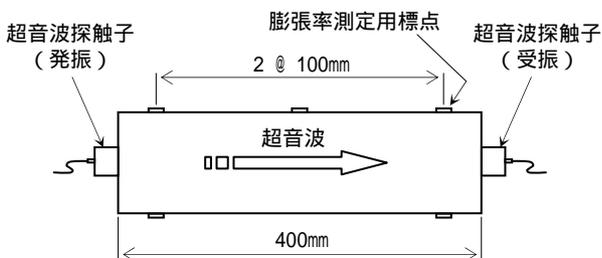
図 3-1 試験体測定要領

コンクリート構造物における弾性波速度の計測においては、弾性波と部材寸法との関係について、見かけ上の伝播速度が変化することが指摘されている。ここでは、部材寸法の異なる健全なコンクリート供試体から算出した伝播速度と部材寸法の間を、また同時期、同期間、同環境下（40℃、RH=100%）同配合で作製した部材寸法の異なる ASR 劣化した供試体の場合の弾性波速度と部材寸法の間について検討を行った。

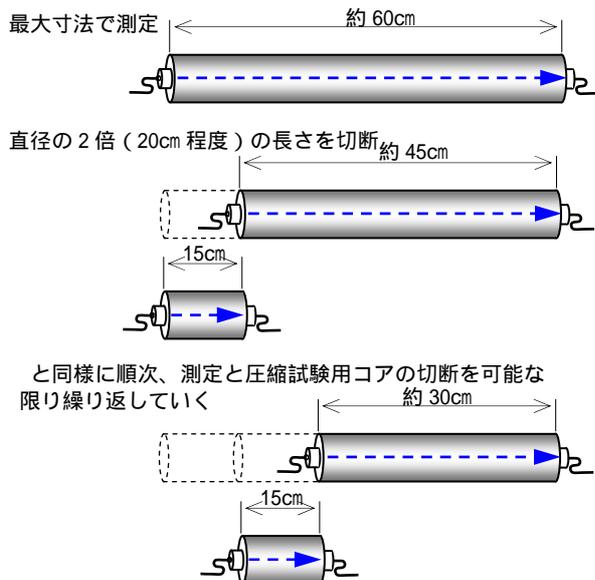
図 3-4 貫通コアの測定要領

図 3-5、図 3-6 に示す結果は、ASR 劣化した実構造物の梁から貫通コアを採取し、伝播速度、スペクトル重心について、長さ毎にプロットしたものである。貫通コアの測定要領を図 3-4 に示す。コアは、梁の側面から水平方向に約 65cm および 50cm の長さで抜き取ったもので、その長さごとに段階的に切断し、伝播速度とスペクトル重心を測定した。最終的には直径の 2 倍の長さまでコアのカットを行った。

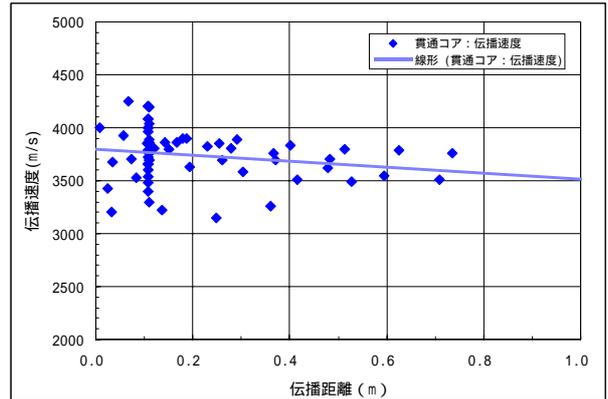
図 3-5 伝播速度と伝播距離の関係

図 3-2、図 3-3 に示した供試体と同様に、伝播速度、スペクトル重心とも伝播距離が長くなるに従って低下していく傾向にあるが、その割合はやはりスペクトル重心の方が大きい。

以上の結果から、伝播速度、スペクトル重心とも、50cm 程度以上の伝播距離を有していれば、劣化度の評価が可能であることがわかったが、反面、同じ状態のコンクリートであっても伝播距離によって変化するので、部材寸法の異なる測定結果を比較する場合にはその影響を考慮する必要がある。特に距離による影響はスペクトル重心で顕著である。

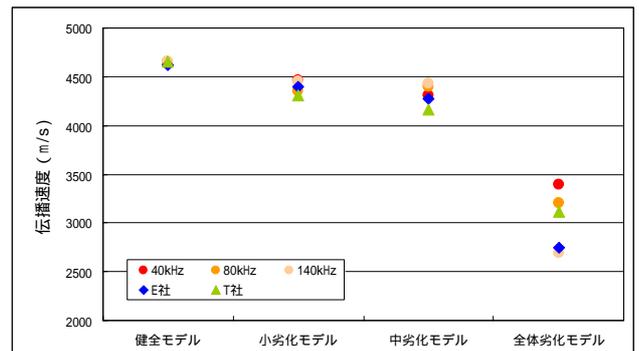
図 3-9 超音波伝播速度結果

健全モデルでは、どの測定器を用いても同等であったが、供試体的に劣化部の占める割合が大きくなるほど、測定結果に差が生じる傾向が認められた。

全体劣化モデルでは、USO の 140kHz、E 社の測定器による測定結果が、伝播速度は遅い傾向にある。これら二つの共通点は、探触子の直径がともに 20mm と非常に小さい事である。全体劣化モデルは、ポーラスコンクリートであるため、表層は探触子と密着させにくい。探触子は面全体で発振・受振するため直径の小さいこれらの探触子では、その接触面の不完全さから差が生じたと考えられる。

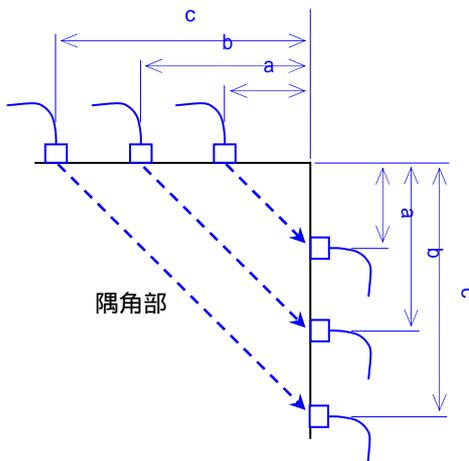
図 3-14 斜角法による測定イメージ

測定物の表面に、図 3-14, 図 3-15 に示す要領で、隅角部から受・発振子を同距離で順次遠ざけていき、採取した測定データを縦軸に伝播時間(時間差)、横軸に中心間距離として整理すると、一様なコンクリートの場合、走時曲線は図 3-16 のように、原点を通る直線の式で表される。

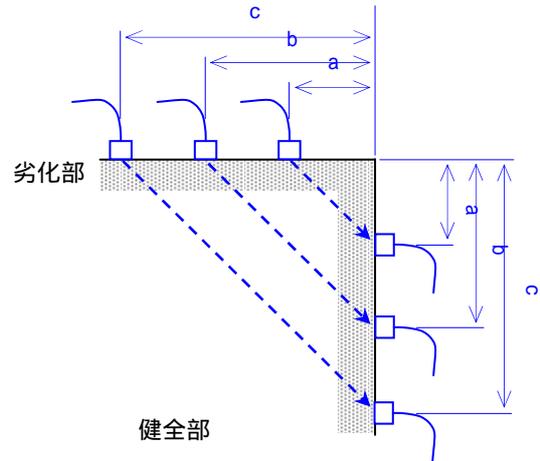
図 3-15 斜角法による測定イメージ

一方、コンクリート表面に劣化部が存在する場合やひび割れがある場合、発振子から発せられた超音波は、一様なコンクリート部を透過してくる場合と比較して、超音波の到達時間が遅れることになる。

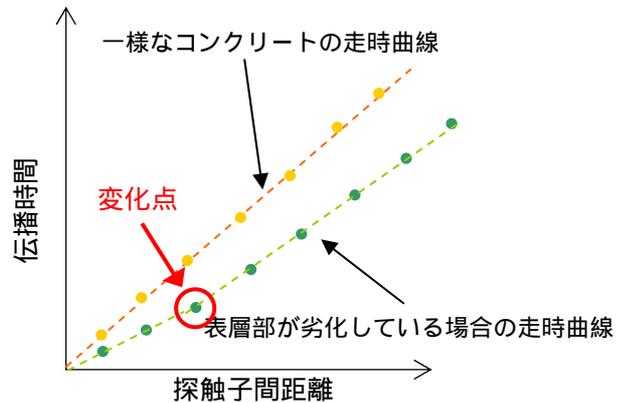
図 3-16 表層劣化部がある場合の走時曲線

そのため、表層劣化部と内部の健全コンクリート部とは伝播速度が異なるため、図 3-16 に示すような変化点を持った走時曲線が得られることになる。

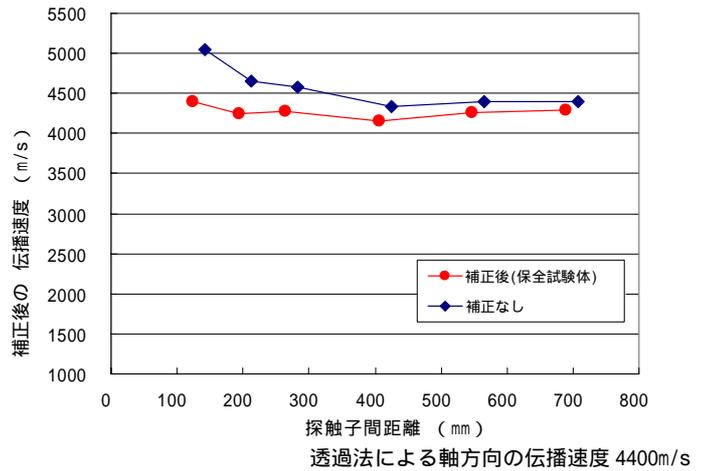
図 3-19 探触子間距離による伝播速度の変化

補正後の伝播速度では、この影響を修正してほぼ一定の伝播速度となっていることが分かる。

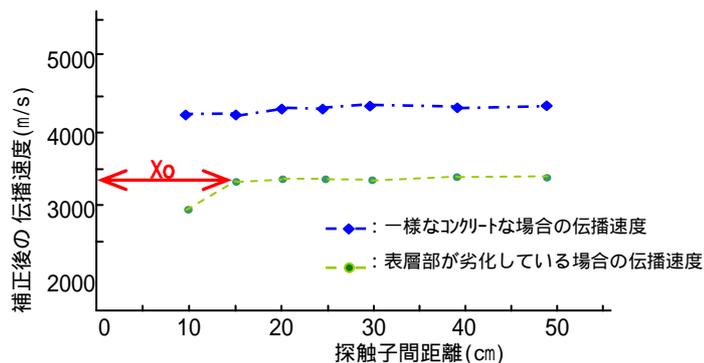
図 3-24 探触子間距離と補正後の伝播速度の関係

探触子間距離と補正後の伝播速度の関係から、伝播速度が低下している箇所までを表面からの劣化深さと推定できる。探触子間距離と補正後の伝播速度との関係から、図 3-24 に示す変化点までの探触子間距離を  $X_0$  とすると、推定内部劣化深さ  $l$  は、下式により定まる。

$$l = \frac{1}{2\sqrt{2}} \times X_0 \quad (\text{式 2.2.1})$$

表 3-5 に供試体-400,600 における表面からの内部劣化深さの推定結果を示す。供試体-600 では、探触子間距離 91～95mm 程度の箇所で、供試体-400 については、106mm 程度の箇所で伝播速度が低下している傾向を示した。これらを、上式により求めると供試体 600 の内表面劣化深さは 64～67mm 程度、供試体 400 の内部劣化深さは 75mm 程度であると推察された。

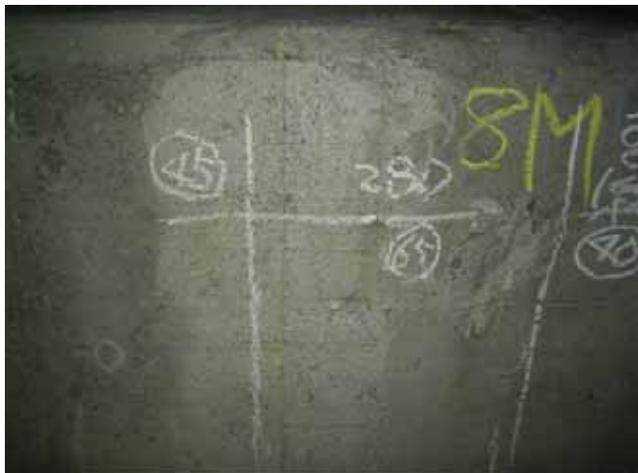
写 3-17 終点側 8m

終点側 8m 地点では、センサ距離 102mm の位置において、伝播速度の低下が端部隅角部ではセンサ距離 106mm の位置において、伝播速度がわずかに低下している傾向が見てとれる。これを供試体で検討した、内部劣化深さの推定式に当てはめると、終点側 8m 地点では 72.2mm、端部隅角部では 74.8mm 程度まで進展していると推察された。

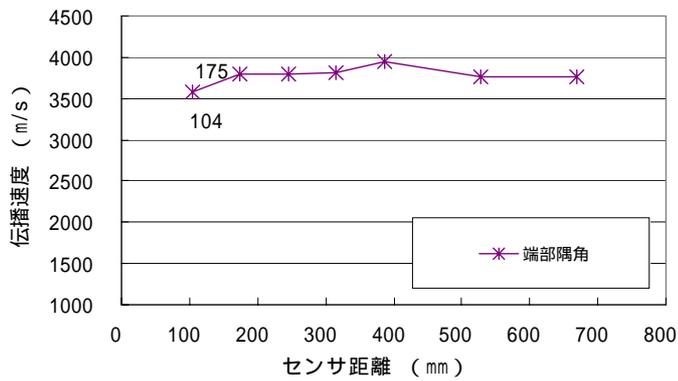
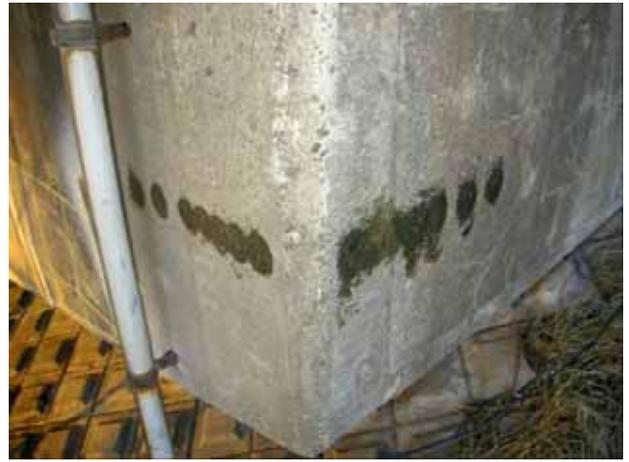
図 3-35 端部隅角部の結果および状況

センサ距離 175mm の位置において、伝播速度が低下しているのが見てとれる。内部劣化深さの推定式から算出すると、123.7mm 程度であると推察された。

上面、および下面とも、これらの箇所から内部劣化深さを推察することは困難である。そのため、浮きや断面修復の影響が生じていない、端部の隅角部(起点側面とR面端部との隅角部)から、内部劣化深さについて推察を行った。

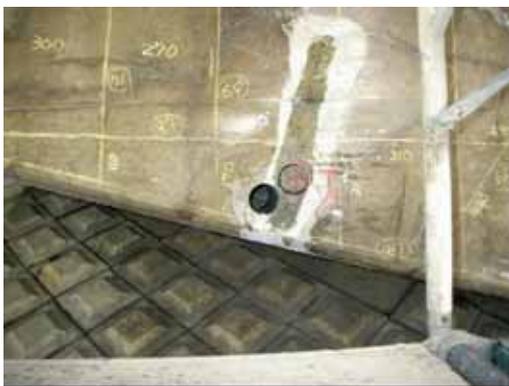
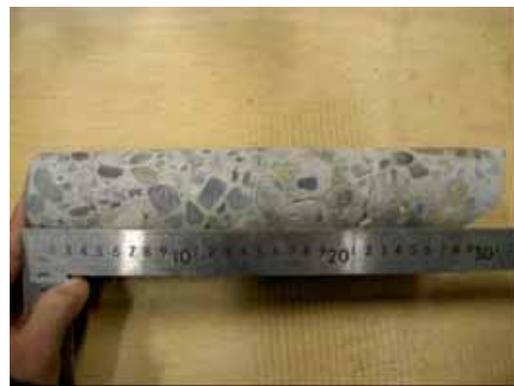
写 3-24 L 側梁下面近傍のコア

L 側梁下面近傍の採取コアでは、コア全体にひび割れが観察されていた。R 側梁下面近傍の採取コアは、表面側から 110mm 程度まで、顕著なひび割れが観察されたが、それ以降の奥側からはひび割れは認められなかった。

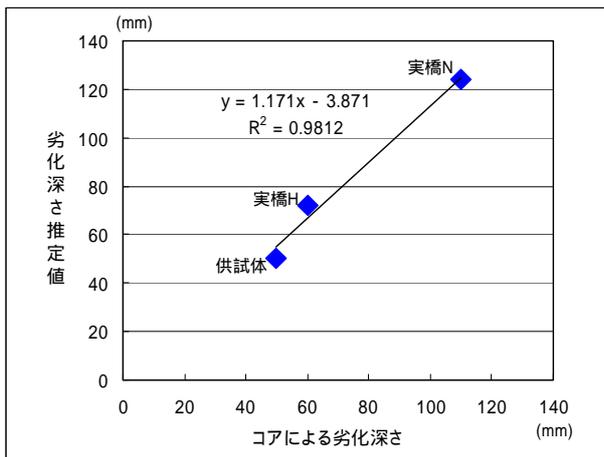
図 3-36 斜角法による劣化深さ推定値と実測値との関係

- ・今回の斜角法の補正方法について、健全コンクリートおよび ASR 劣化コンクリートでその妥当性を検証した。健全コンクリートにおいては、表面側および内部側ともほぼ均一な伝播速度に補正された。ASR 劣化コンクリートでは、表面側が最も伝播速度は低下する傾向を示し、内部はほぼ一様の傾向を示した。
- ・ASR 劣化コンクリートの供試体を切断し、外観観察、および透過法による測定を行い劣化状態を比較したが、斜角法による表面側のみが劣化しているとする傾向とほぼ同じであった。
- ・供試体、実構造物で現場調査結果から、斜角法による内部劣化深さの有効性が確認された。
- ・高周波（140kHz）の探触子では、内部劣化深さの評価は困難であった。また、印加電圧においては、高い(1000V 程度)方が望ましい。
- ・現場調査から、内部劣化度評価を行う測定では伝播距離が短いため、特にひび割れや浮き、不陸の影響を受けるためその影響が生じていない箇所測定することが望ましい。測定状況が悪い場合は、複数箇所を行って、検証をすることも必要である。

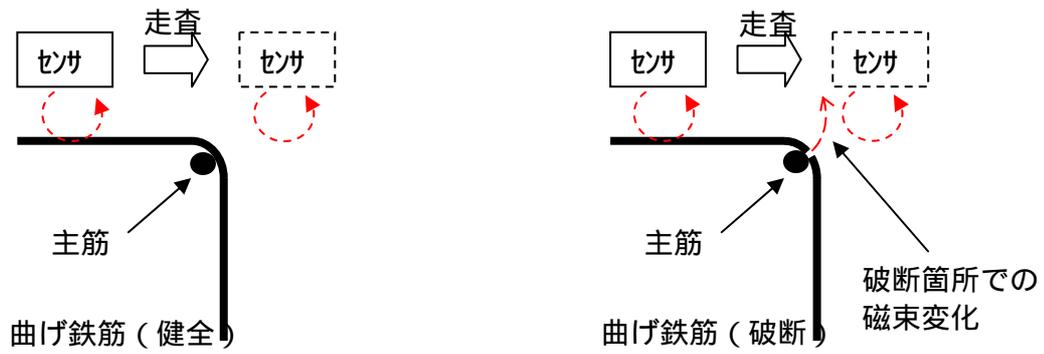
図 3-38 センサ移動型測定時の磁束イメージ

本手法で使用するセンサは1 つであり、このセンサを用いて鉄筋上を走査する事で、破断箇所からの磁束変化を捉え、鉄筋破断の有無を識別する。

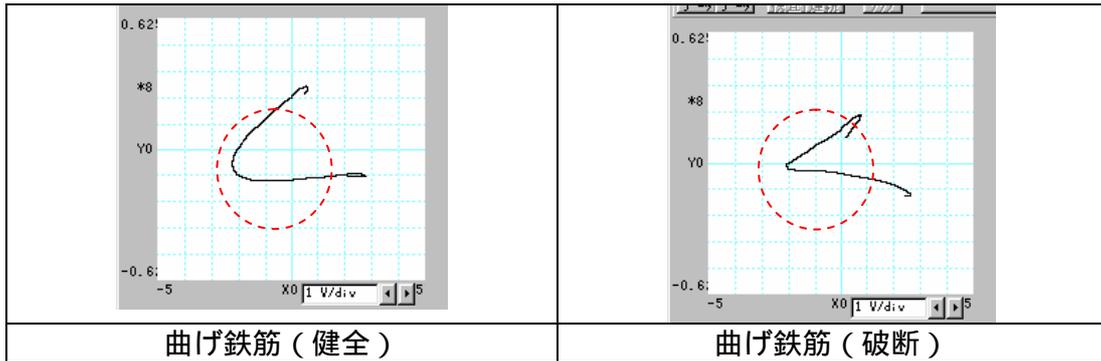
図 3-39 測定波形の例（センサ移動型）

（破線円内の波形に注目：健全では丸みがあり、破断では尖がる）

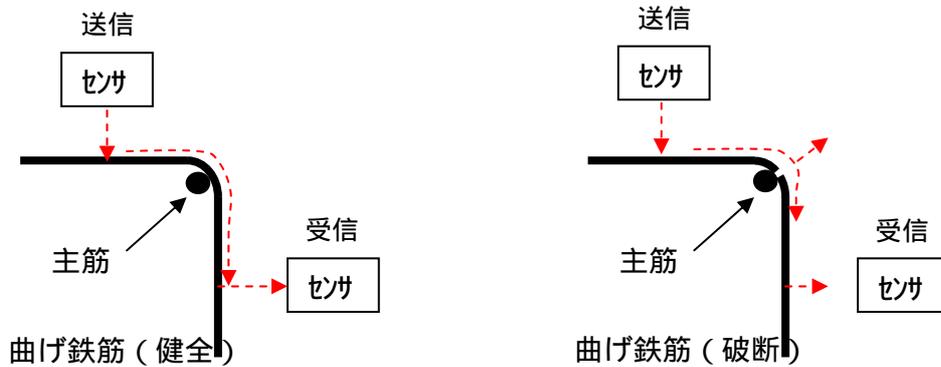
図 3-40 センサ静止型測定時の磁束イメージ

鉄筋が破断している場合、破断箇所から磁束が漏れるため健全鉄筋を測定した磁束に比べ小さくなる。（時間的な変化としては磁束が早くなる。）この変化を捉えることにより鉄筋破断の有無を識別する。

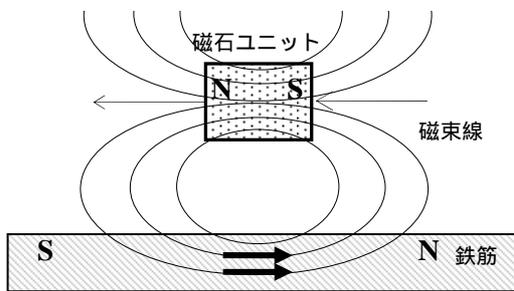
図 3-42 磁石ユニットによる鉄筋着磁

鉄筋が強磁性体であることを利用し、図 3-42 のように、永久磁石を内蔵した磁石ユニットを、検査する鉄筋が埋設されているコンクリート表面上で鉄筋長手方向に数往復動かすことにより、鉄筋を着磁する。その後、コンクリート表面のコンクリート面に垂直な方向成分の磁束密度を、高感度センサを内蔵したセンサユニットで測定する。測定した磁束密度分布波形から、鉄筋破断箇所付近に発生する漏洩磁束の有無を判定することで、鉄筋破断の有無を検査する。(図 3-43) ここで、磁束密度とは、磁束の単位面積あたりの面密度である。磁束密度  $B$  (単位はテスラ T) は透磁率  $\mu$  と磁場の強さ  $H$  の積で表され、単に磁場と呼ばれることもある。

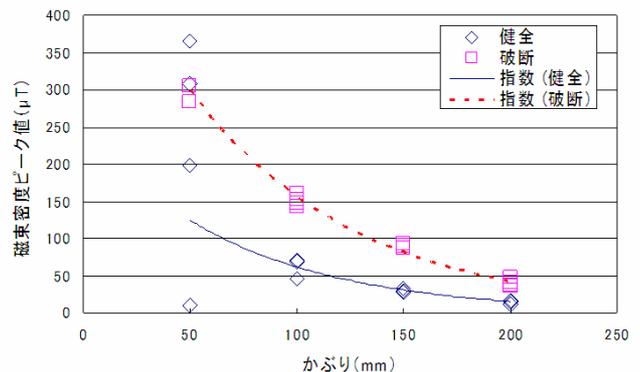
図 3-44 磁束密度の各指標とかぶりの関係

破断鉄筋のかぶり 50mm の場合は、ばらつきが大きいため、近似式に反映させずにまとめた。健全の場合は、かぶりが大きくなるとピーク位置が隅各部に寄り、破断の場合は隅各部から遠い位置でピークが出るという結果が得られた。これより、かぶりとピーク位置の明確な傾向は得られなかったといえる。

かぶりコンクリートや内部の鉄筋量の影響により磁束密度分布波形が変動する可能性があること、センサが大型になりがちで現場作業性に問題がありそうなどの理由から本研究では、永久磁石を使用しない方法について検討することとした。

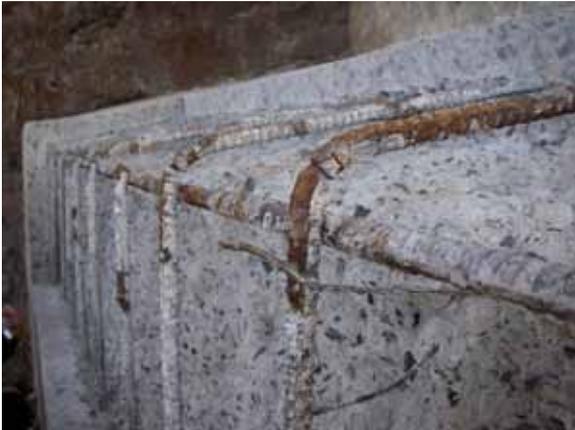
写真 3-27 鉄筋の破断事例  
(曲げ加工隅角部で脆性的に破断)

ASR の膨張が原因となって発生する鉄筋破断は、写真 3-27 に示すようにコンクリート構造物の曲げ加工部で発生しており、これまで直線状の鉄筋が破断した事例は発見されていない。

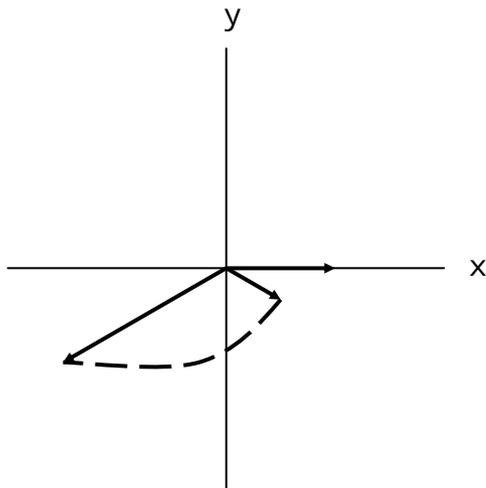
図 3-47 電圧波形の平面表示（リサージュ波形）

ここで、電圧波形を平面表示（、表示）させると図 3-47 のようになり、センサが位置 A から B に移動したときの軌跡は破線で表せる。この波形をリサージュ波形と呼ぶ。このように検出コイルの電圧波形をリサージュ波形で観察することにより、鉄筋の破断検出を行うこととした。

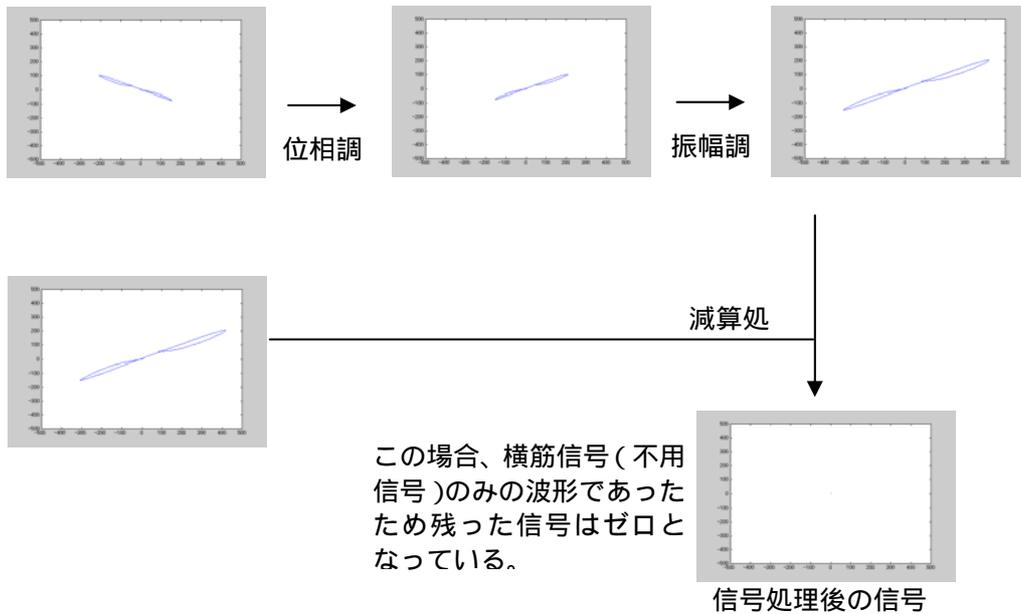
図 3-49 MIXING イメージ図

ここで波形の振幅比を用いている理由として、波形の振幅はかぶりが大きくなるほど小さくなり、かぶりが小さいほど波形の振幅は大きくなることわかっており、かぶりの違いによる振幅変化の影響を抑制するためである。このような信号処理を行うソフトを製作し、技術員の技量の違いによる評価結果のバラツキを防止する。

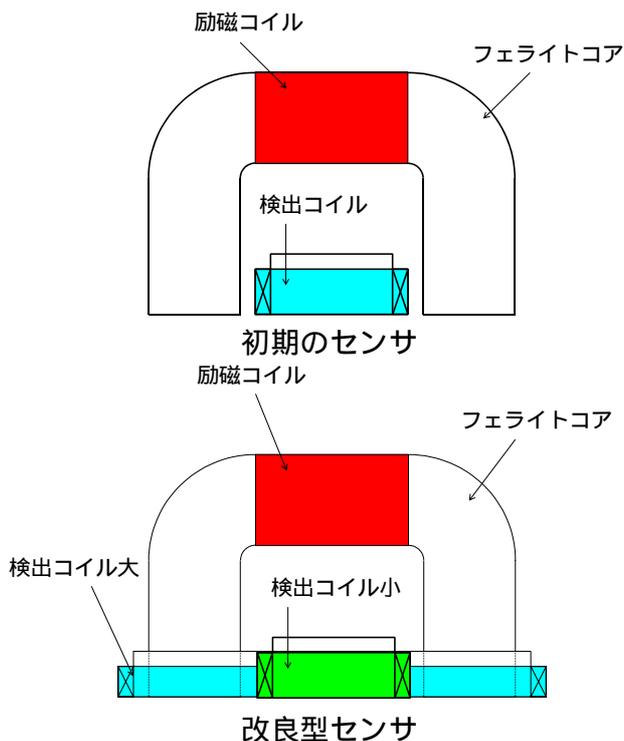
図 3-51 初期のセンサおよび改良型センサの概略図

検査装置は、渦流探傷器、パワーアンプおよびセンサからなる。センサ構造は、センサ・鉄筋間距離（かぶり）が大きい場合を想定し、励磁コイルによる磁束強度を高めることを目的にフェライトコアを用いており、この形状は検出コイルを可能な限り鉄筋に近い配置となるよう馬蹄形としている<sup>11)</sup>。図 3-48 は当初開発したセンサの構造を示したもので、コイルの材質は 0.4mm の銅線で、210 回巻きを使用している。磁束の強さは電流とコイルの巻き数に比例するが、巻き数がいたずらに多くなるとコイルインピーダンスが高くなる。フェライトコアは透磁率が高いことから、磁束を通しやすいので採用した。

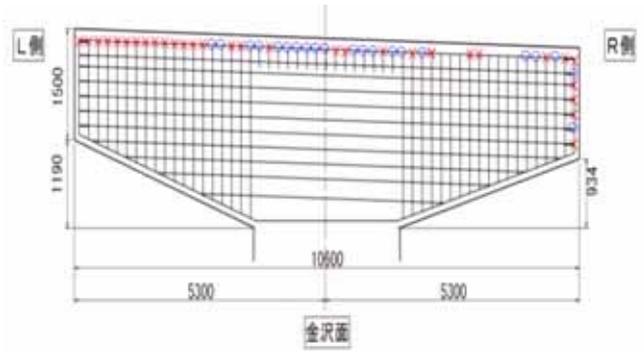
図 3-56 鹿島橋 はつり出し作業による鉄筋破断位置の確認

鹿島橋におけるはつり調査によって、スターラップを対象としたはつり出し時の目視確認した曲げ加工部の破断と電磁誘導法による探查結果とが一致していたのは金沢側で 14 本/19 本、穴水側で 23 本/30 本で合計 37/49 = 76%となった。金沢側の的中率が低いのは、かぶりが 10cm を超えることが多かったためと考えられる。

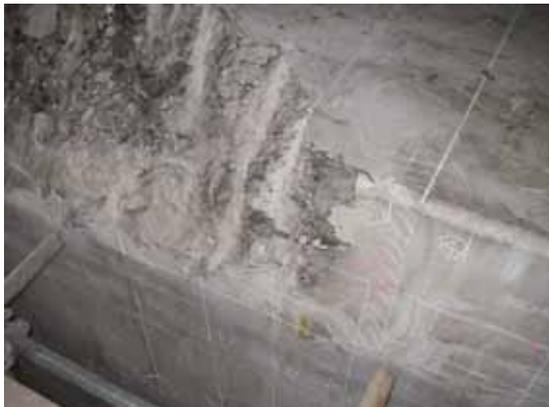
写真 3-32 はつり途中段階

写真 3-32 は、はつり始めてから着目鉄筋の曲げ加工部が確認できた段階で、分かり難いが、鉄筋は破断していないように見える。少なくともこの時点では鉄筋曲げ加工部では、「はなれ」現象は見られていない。

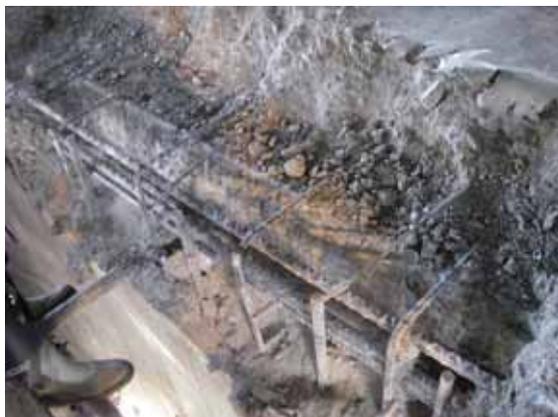
写真 3-33 はつり作業終了後

有沢橋で梁のコンクリートはつりを開始して約 5 時間程度経過した時 (13:46) の、小杉側梁隅角部の状況を上記の写真 3-33 に示す。着目した鉄筋は写真のほぼ中央にあり、曲げ加工部で大きな「はなれ」があり、明らかに破断していたと伺わせる状況にあることが分かる。

電磁誘導法では有沢橋では破断はないと評価していた。事前には2箇所怪しそうなところをはつり出して確認したが、曲げ加工内側に目視でひび割れらしいものを発見したという報告はあるが、鉄筋は破断していないことを確認していた。

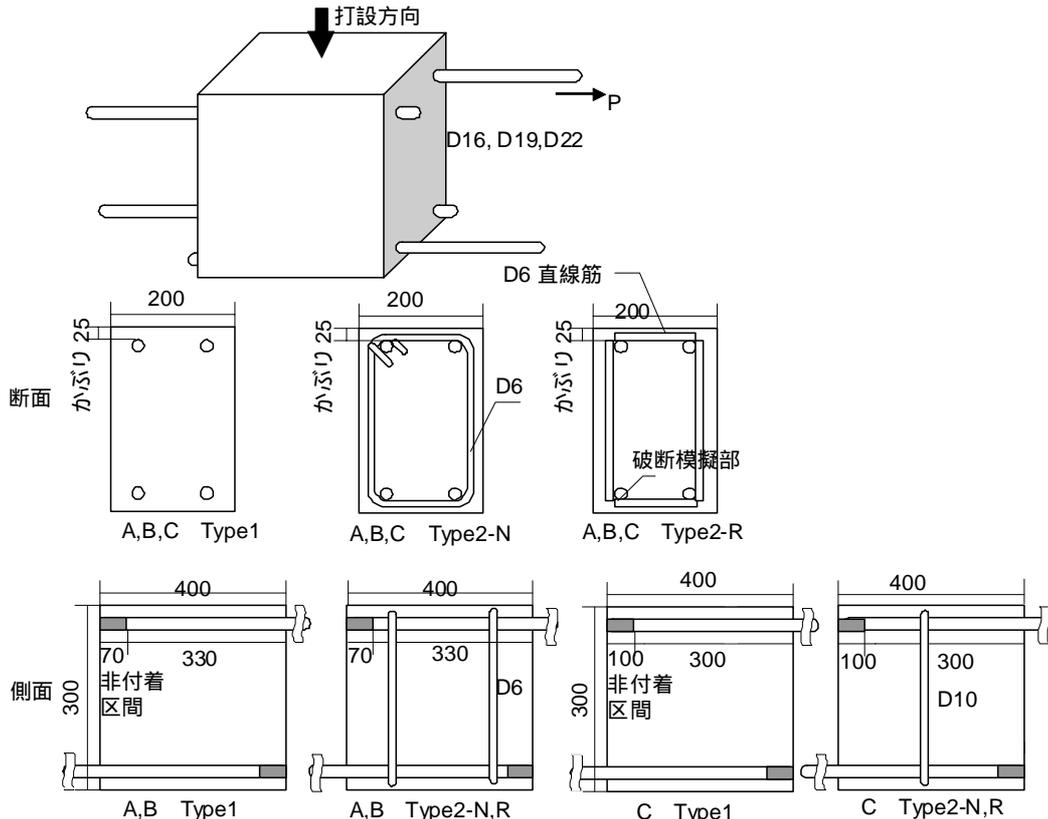
図4-1 供試体の形状・寸法(D16, D19, D22 供試体) (単位: mm)

健全供試体は各要因3体ずつ、ASR膨張模擬供試体は各要因1体ずつ、ASR劣化供試体は各要因2体ずつ作製した。促進暴露供試体およびASR膨張ひび割れ模擬供試体では、膨張に対して鉄筋の拘束の有無による膨張およびひび割れの挙動の相違を検討するために、鉄筋を配さない供試体を1体作製した。以上の供試体一覧を表4-1に示す。

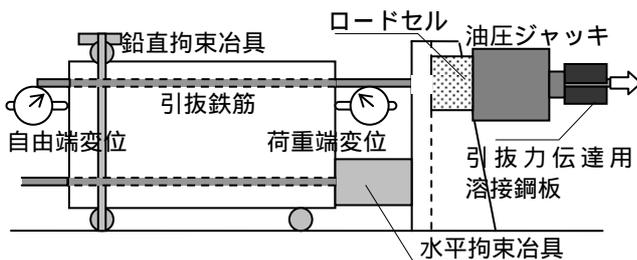
図 4-3 引抜き荷重試験の状況

引抜き荷重：ロードセル(容量 100kN, 感量 0.1kN)にて測定した。

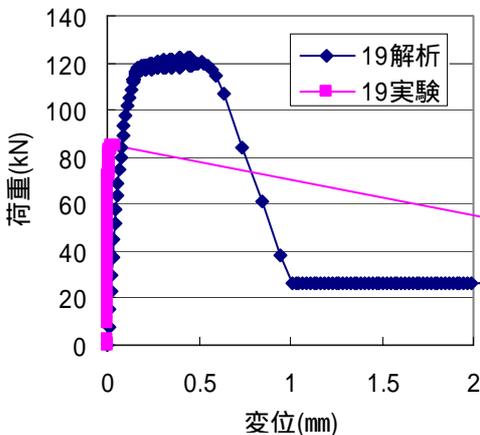
図 4-8 荷重 - 自由端変位  
(D19 供試体)

D19 の解析結果と実験結果の荷重 - 自由端変位関係を図 4-8 に示す。実験においては自由端変位がほとんど生じないうちにコンクリート部分に付着ひび割れが発生し、最大荷重を迎えて付着割裂破壊に至った。解析では付着要素に用いたバネ要素の変形が大きく、付着試験区間長さ全長にわたって鉄筋が引抜ける破壊形態であり、鉄筋周囲の引張、せん断あるいは圧縮破壊などは見られなかった。したがって、解析では、実験において鉄筋周囲のコンクリートが付着割裂破壊する現象を付着バネ要素の変形、破壊によって表現していることになる。CEB-FIP モデルコードの諸係数を用いた場合、最大荷重の解析値は実験値を 40kN 程度上回った。平均付着強度(最大荷重/付着区間面積)の解析値は 6.79N/mm<sup>2</sup>、実験値は 4.72N/mm<sup>2</sup> であった。また、最大荷重までの荷重 - 自由端変位曲線の初期剛性は実験値より解析値の方が小さくなった。

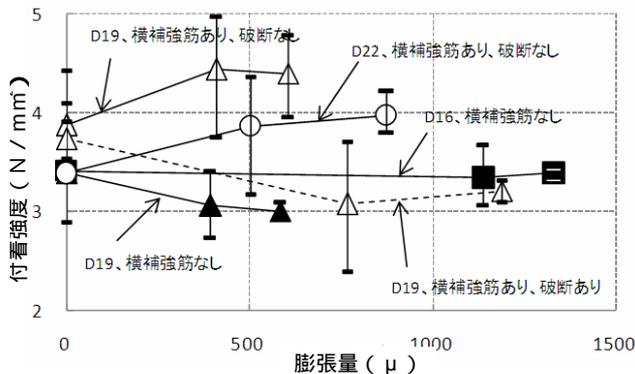
図 4-9 付着強度と軸方向膨張量の関係

これに対し、横補強筋がない、あるいは横補強筋の隅角部が破断している場合、0.13% 程度までの軸方向の膨張量において、付着強度に若干の低下が見られたものもあった。Chana らの研究<sup>25)</sup>では、本研究のかぶり鉄筋比に比較的類した  $c/d=1.5$  で、0.2% 程度の軸方向膨張量において、横補強筋がない場合、40% の付着強度の低下が見られたとしている。横補強筋による拘束がない、あるいは有効に機能していない場合、付着割裂に対する ASR 膨張の影響が現れると考えられる。この研究成果を合わせて考慮

すると、定着部主筋の曲げ加工部の破断に対して、横補強筋がない、もしくは横補強筋の隅角部が破断している場合、付着強度を 50%程度低下させることが安全側の評価になると考えられる。

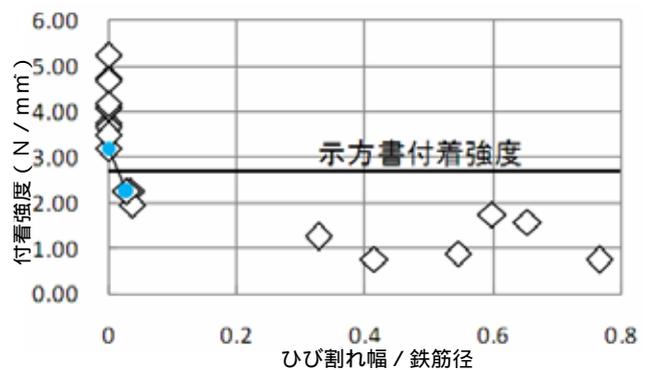
図 4-10 付着強度とひび割れ幅鉄筋径比の関係

(注-1) 主鉄筋定着部で鉄筋が破断し、主筋に沿った膨張ひび割れが発生している状況で、ひび割れ幅鉄筋径比 0.019 以上のひび割れが定着域の鉄筋に沿って発生している場合、当該鉄筋は引張材として有効に機能しない可能性があり、無効とみなすことが安全側の判断となる。

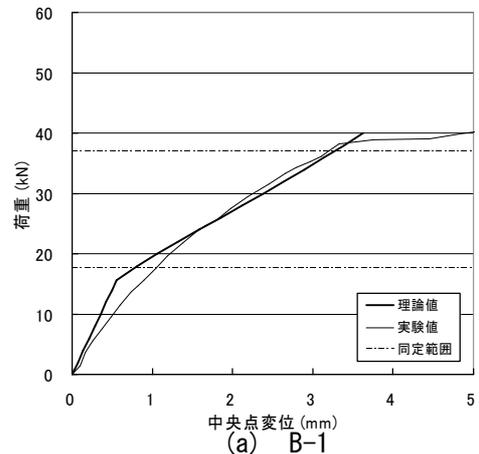
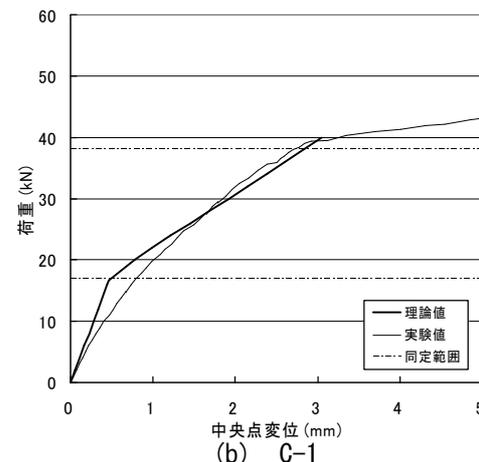
図 4-14 ASR 劣化供試体における比較結果

同定結果より、載荷試験前の B-1 および C-1 の供試体内の弾性係数は 18.5 (kN/mm<sup>2</sup>) および 22.2 (kN/mm<sup>2</sup>) 程度であると推察され、この結果はシリンダーおよびコアの圧縮試験結果から得られた弾性係数とは大きく異なることがわかる。この結果から、拘束鋼材比の大きい供試体軸方向の力学的性能の低下は小さく、耐荷力に影響の大きい供試体軸方向の剛性は大きいことがわかった。

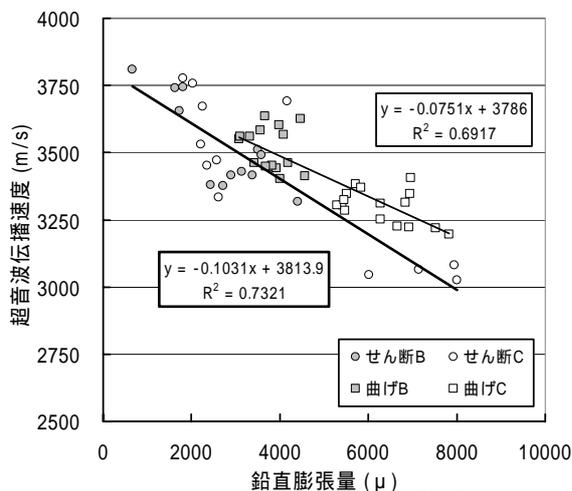
図 5-1 膨張量と超音波伝播速度の関係

本研究では超音波法を適用することによって、コンクリートの膨張量を、透過させた超音波伝播速度、周波数特性などから推定できる可能性があるという結論が得られた。

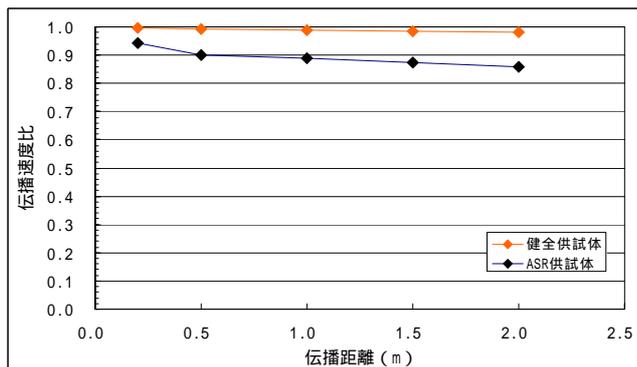
図 5-2 伝播速度と伝播距離の関係 (加速期後期)

ただし、超音波伝播速度や周波数特性には伝播距離による補正を行う必要性があり、一般的な道路橋の下部工の寸法として2～3m程度の寸法に関するデータを、少なくとも進展期以前と加速期以降に分けて広範囲に収集しなければ全国的に適用できる定量的な基準値を設定できない段階にある。

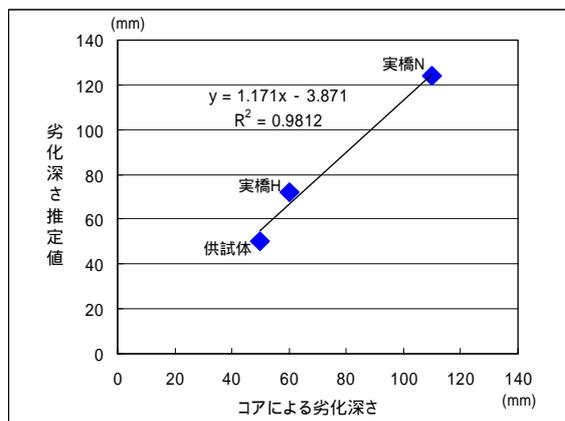
図 5-3 斜角法による劣化深さ推定値と実測値との関係

本研究では斜角法を用いれば、部材表面からのASR劣化深さが推定できることが分かった。この場合、探触子間距離の補正を行うこと、斜角の伝播距離を変化させながら変曲点を見つけ出すことが重要である。

上記のデータは構造物での実測が不足しており、「超音波法による内部劣化評価要領(案)」を策定するためには全体で数点のデータを収集したい。大型供試体での測定機会があれば、そのデータも取り込んで、早期に収集することが望ましい。

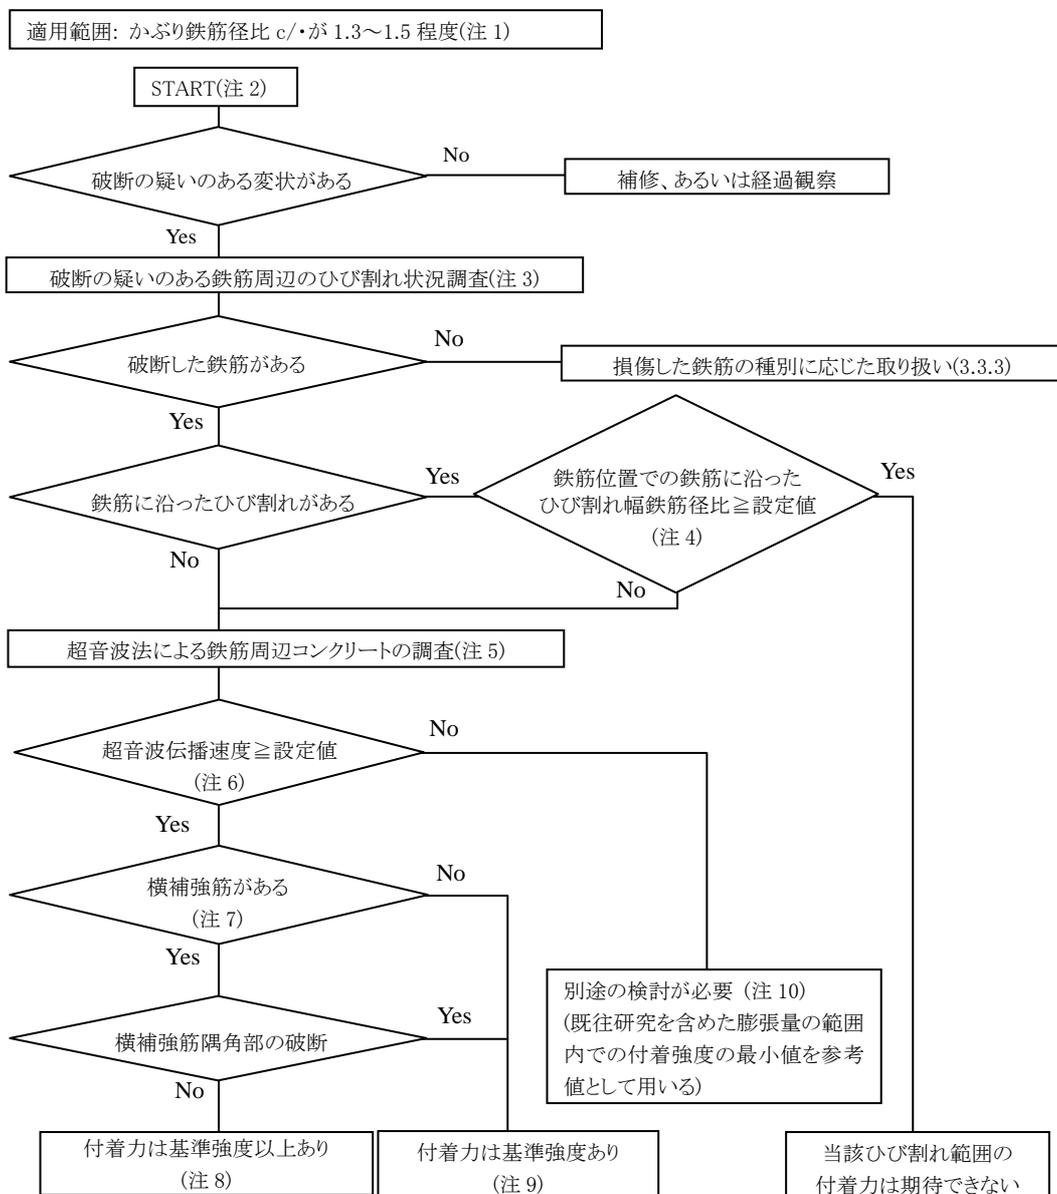
図 5-4 鉄筋破断を生じた ASR 劣化部材の耐荷性能評価における ASR 劣化コンクリートと鉄筋の付着・定着性能の取扱い(案)

(以下、ガイドライン)では、6.2.5あるいは6.2.6にて、曲げ、軸力あるいはせん断力に対する検討を行う際の損傷を受けた鉄筋の評価方法が示されている。6.2.5あるいは6.2.6で示された評価において、損傷した鉄筋が有効に機能するとして照査に用いることができるか否かは、当該鉄筋の付着に着目することとしている。

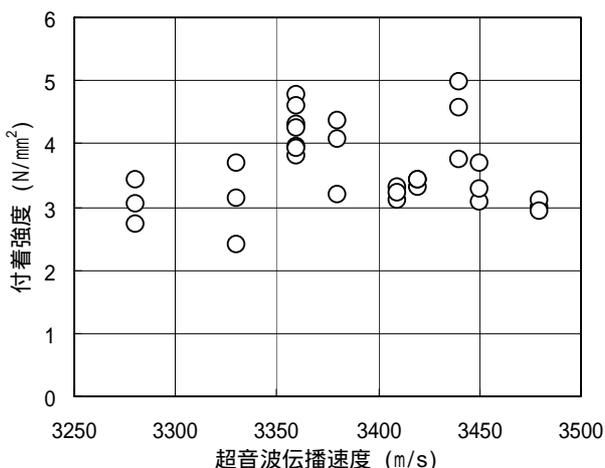
参考図-1 超音波伝播速度と付着強度の関係

(注 6) 本検討結果では、主筋に拘束される方向である供試体軸方向の膨張量が 0.13%以下の場合において、この主筋拘束方向と直角の軸直角方向での超音波伝播速度が 3300~3500m/s であった。本研究で得られた付着強度を超音波伝播速度で整理した結果を参考図-1 に示す。付着強度と伝播速度の関係に強い相関は見られないが、伝播速度 3500m/s を下回った場合、付着強度の低下が幾分大きなものもみられる。したがって、安全側の伝播速度値の参考値として、3500m/s を設定することができる。なお、劣化前の健全状態での超音波伝播速度は、同配合の供試体において約 4700m/s であった。したがって、ここで示す超音波伝播速度のしきい値は、劣化前においてコンクリート中に内部欠陥やひび割れがなく、4500m/s 以上の伝播速度を有するコンクリートにおいて、ASR 膨張劣化によって低下したものを対象としている。
