**「道路政策の質の向上に資する技術研究開発」(平成 26 年度採択)
研究概要**

番号	研究課題名	研究代表者
No.26-4	表面処理技術を応用した腐食鋼桁端部の性能回復技術に関する研究開発	琉球大学 准教授 下里哲弘

腐食鋼桁端部に対し高耐久性の防食技術開発を目的として、アルミナと亜鉛の混合粉体を用いた低温低圧型金属溶射「Cold Spray 表面処理技術」を応用し、防食性能の解明、現場適用技術の開発、実橋実証、及び CS 防食面に適用した当板と炭素繊維工法の耐荷性能を検証した研究開発。

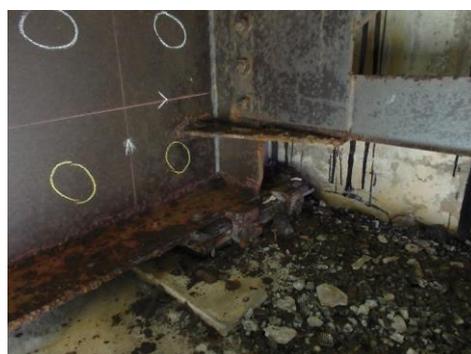
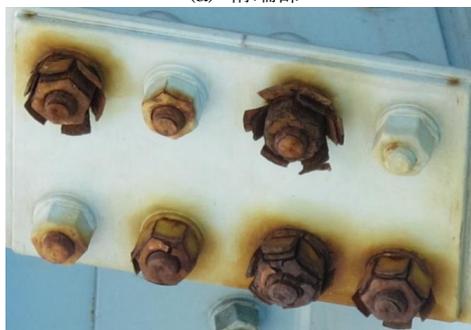
写真 1-1 鋼橋の腐食損傷部位例

(a) 桁端部

(b) 高力ボルト

鋼橋の腐食部位の中でも、湿気や塩分が溜まりやすい環境であることや伸縮装置からの漏水が生じやすい鋼桁端部、塗装膜厚の確保が困難な高力ボルトや部材のコバ面は、写真 1-1 に示すように他の部位と比べて早期に著しい損傷が生じる場合が多い。これらの損傷は、支点部の座屈やウェブのせん断座屈、高力ボルトの軸力低下を引き起こし、橋梁の耐荷力を低下させることが懸念されている³⁾⁴⁾。それゆえ、既設鋼橋の長寿命化を図り、ライフサイクルコストを低減させるためにも、このような既設鋼橋の腐食弱点部位に対する防食メンテナンス技術の開発が強く求められている。

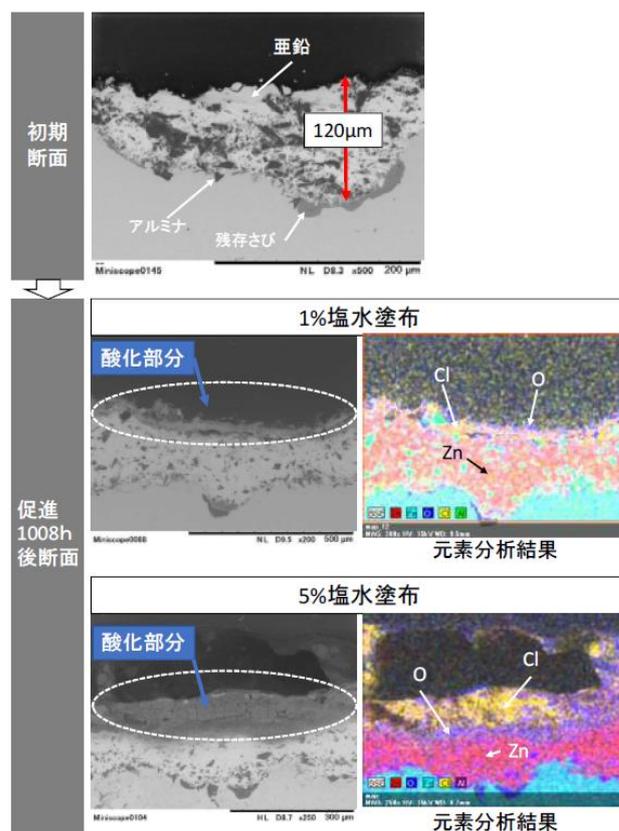
図 2.1.6 促進試験後の SEM 断面観察と元素分析

126 サイクル (1008 時間経過) 後の腐食断面観察結果を図 2.1.6 に示す。試験終了後においても、鋼材表面には赤さび発生は認められず、亜鉛皮膜表面に亜鉛の腐食生成物 (白色) が全面に確認され、さび鋼板面への CS 亜鉛皮膜による防食性が確認された。

鋼材さび面に対して CS 施工を実施した場合、一部残存さび上に亜鉛皮膜が形成されていることを確認した (図 2.1.5 参照)。そこで、この残存さび上に対する防食性能の検証として、恒温恒湿機による乾湿繰り返し腐食促進試験を実施した。試験は 2 時間の湿潤状態 (35 $^{\circ}$ C, RH90%) と 6 時間の乾燥状態 (40 $^{\circ}$ C, RH50%) の 8 時間を 1 サイクルとし、3 サイクル毎に、塩水 (1% or 5%) を表面に塗布した。

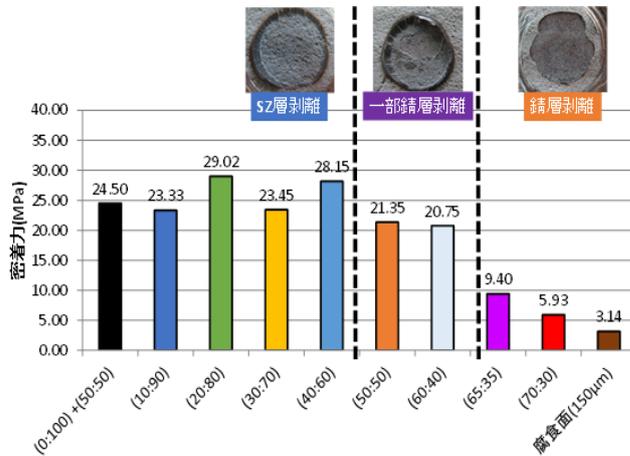
図 2.3.1 各配合の密着力試験結果

図2.3.1に各配合の密着力測定結果を示す。初期錆厚100 μm 時（前節2.2）の結果と比較して、全配合において密着力の低下が確認された。また、密着力自体は低くないものの、初期錆厚100 μm での試験において、最適配合の条件内であった(50:50)、(60:40)の2配合が一部錆面で剥離した。(65:35)・(75:25)の2配合は明確に錆層で剥離した。

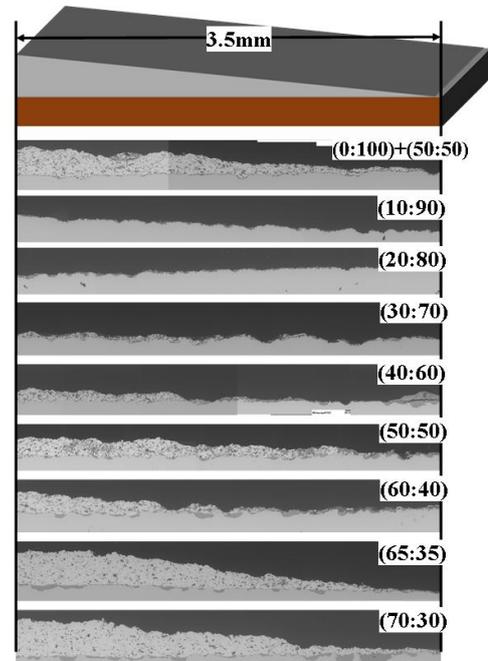
図 2.3.2 断面観察結果

図2.3.2に吹き付け中央部より3.5mmまでの断面観察結果を示す。断面観察結果より、初期錆厚100 μm のものよりも、鋼材に錆が残存している様子が確認できた。図2.3.3に吹き付け中央部でのCS皮膜厚と除錆率を示す。初期錆厚100 μm の場合よりも、成膜性能が低下していることが確認できた。従って、CS施工においては、初期錆厚が100 μm 以下となるように事前にケレンを実施することが望ましいと考えられる。

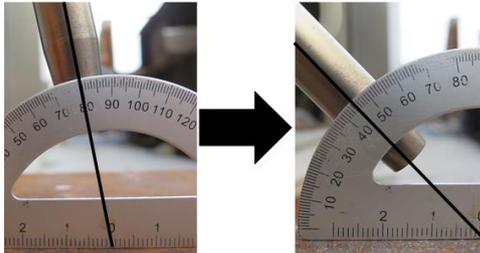
写真 2.4.1 吹き付け角度計測方法

写真2.4.1に示すように、ノズル先端と供試体との角度を80°~45°まで変化させ、CS施工を実施した。写真2.4.2にCS施工後の試験体を示す。全て3パス施工を行い、試験条件を同一とするため、1枚板の腐食鋼板より試験体を作成した。CS施工に用いた粉体は、亜鉛とアルミナの配合比率40 : 60, 50 : 50, 60 : 40の3配合を用いた。

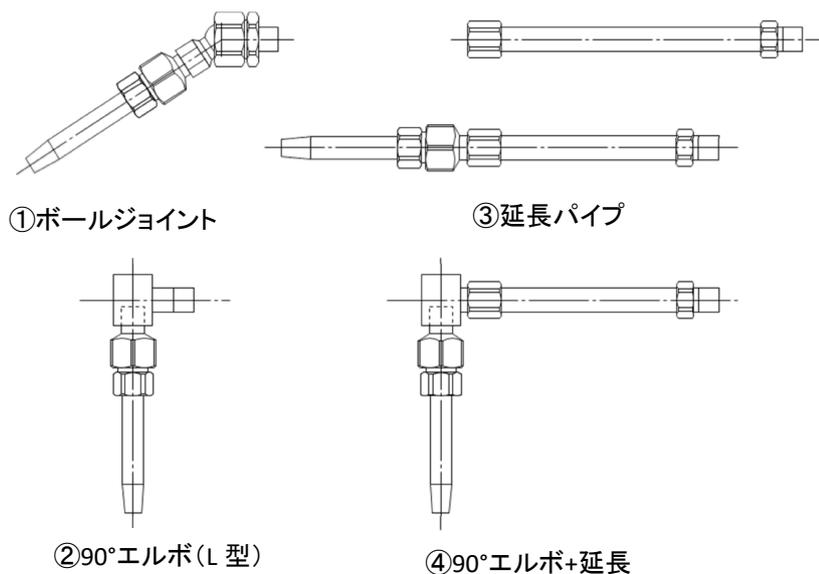
図 2.5.1 開発した各種エクステンション

CS工法で使用するノズルの適用範囲を広げるために、各種エクステンションを開発した。開発したエクステンションの例を図2.5.1に示す。これらのエクステンションを組み合わせることで、CS工法の適用範囲は格段に向上すると考えられる。各種エクステンションの適用例を写真2.5.1に示す。

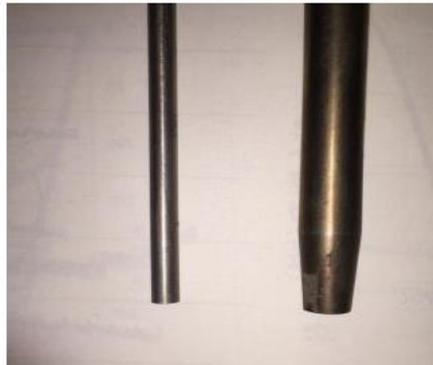
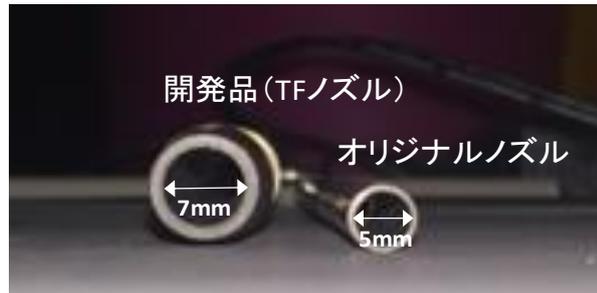
写真 2.6.1 ノズルの外観

試験条件と試験パラメータ	
ノズル	①オリジナルノズル（形状：直線型，径：5mm） ② TF ノズル（形状：直線型，径：7mm）
CS 施工条件	CS 粉体：亜鉛+アルミナ混合粉体（重量比 60：40） 施工速度：5mm/sec 施工面との距離 L：15mm（図 2.2.1 参照） 施工面との角度 θ ：90°（図 2.2.1 参照） ヒーター温度：低温（500℃），高温（600℃）

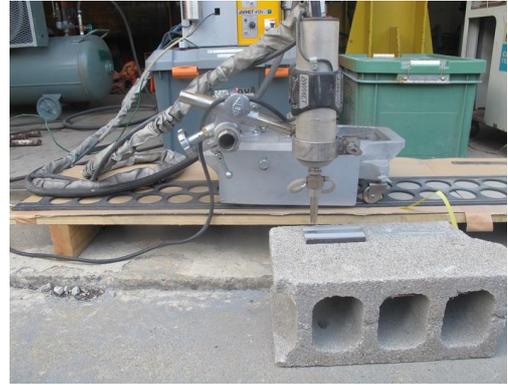
写真 2.6.5 半自動施工装置

試験条件と試験パラメータ	
ノズル	TF ノズル (形状：直線型, 径：7mm)
施工速度	①5mm/sec ②10mm/sec ③15mm/sec
CS 施工条件	CS 粉体：亜鉛+アルミナ混合粉体 (重量比 60 : 40) 施工面との距離 L : 15mm 施工面との角度 θ : 90° ヒーター温度：高温 (600°C)

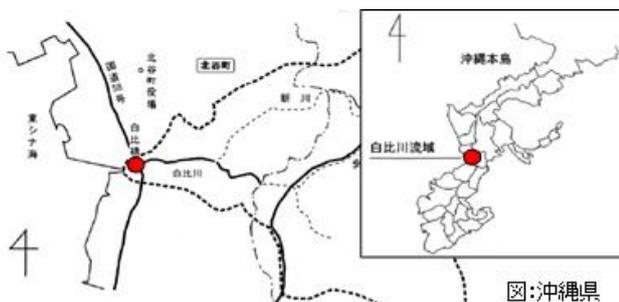
図 3.2.1 施工対象橋梁

対象橋梁を図3.2.1に示す。対象橋梁は沖縄県北谷町に位置する供用約40年経過した塗装鋼I桁橋（橋長：25m、幅員：15.6m、主桁数：17）である。本橋梁は離岸距離300mに位置し、河川に面している。海

架設	1975年3月
場所	沖縄県北谷町
橋長	25m
幅員	15.6m
上部構造	鋼I桁橋(17主桁)

と対象橋梁の間には障害物は少なく、潮風の影響を直接受けるため厳しい腐食環境であることが予想される。本施工では、那覇側の鋼桁端部を施工対象とし、山側から順に桁番号をG1とし、最も海側の桁をG17とする。桁間構造としてはG4、G5の間に縦ジョイントによる継ぎ目があり、雨天時には漏水発生が確認されている。

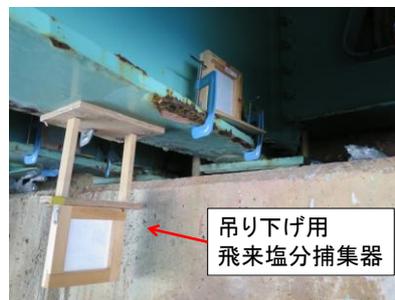
図 3.3.1 測定器設置位置

9,10に設置

図3.3.1に腐食環境特性を計測する機器の設置位置を示す。機器は、桁の端部から1.0m地点（支点位置）と2.0m地点のそれぞれに設置し、G4桁は、山側・海側の下フランジ上面、G5桁は、海側の下フランジ上面と吊り下げ式、G6桁は、山側の下フランジ上面へ設置した。計測数は、飛来塩分量計測が10地点、温湿度計測が8地点、腐食減耗量計測が8地点である。

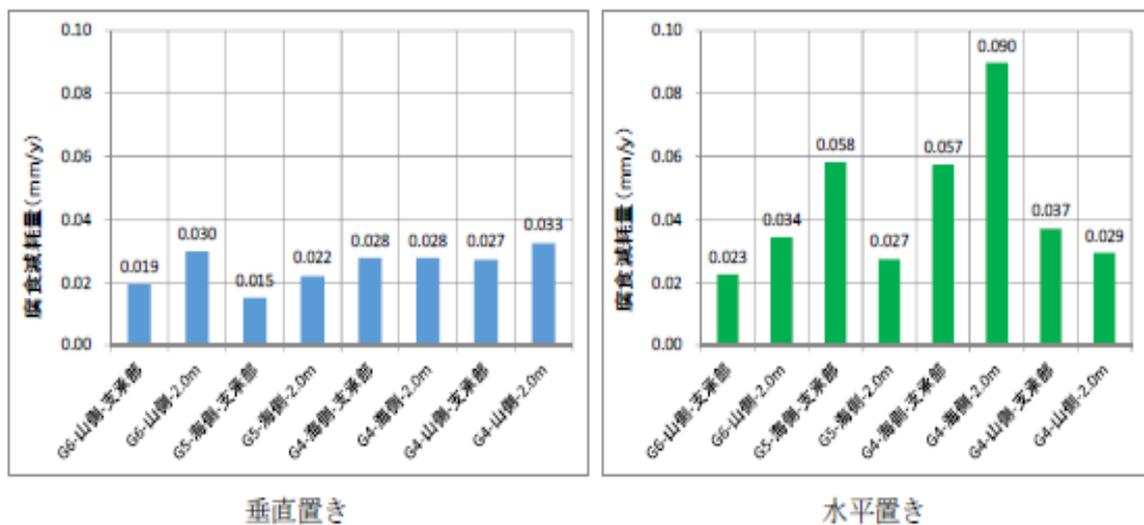
図 3.3.4 1年間の腐食減耗量

図3.3.4に計測地点別に設置した1年間のワッペン鋼板の暴露試験後の腐食減耗量を示す。計測結果から得られた知見を下記に示す。

- ① 1年間の腐食減耗量の最大値はG4海側2.0m地点の水平置きで0.09mmであった。
- ② 垂直置きより水平置きのほうが、腐食減耗量が大きくなる傾向が見られた。

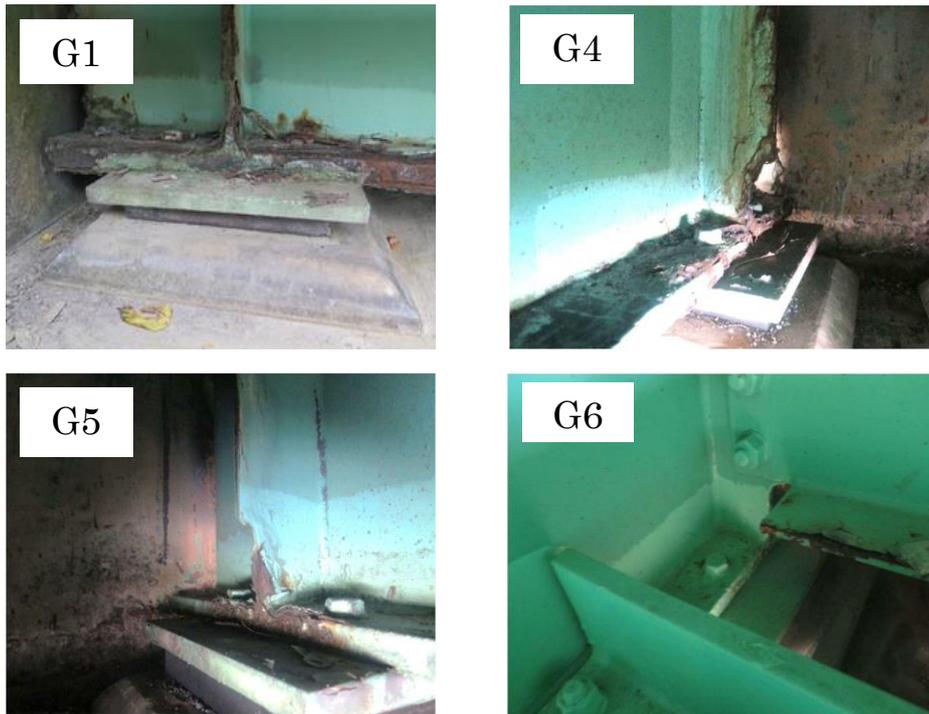
図 3.4.1 施工対象桁の腐食状況の例

施工対象桁（桁端部）の腐食外観を図3.4.1に示す。桁毎に腐食損傷度合の差はあるが、支承部周辺、下フランジ上面、下フランジ下面（コバ部）、垂直補剛材等に著しい腐食劣化が生じていた。

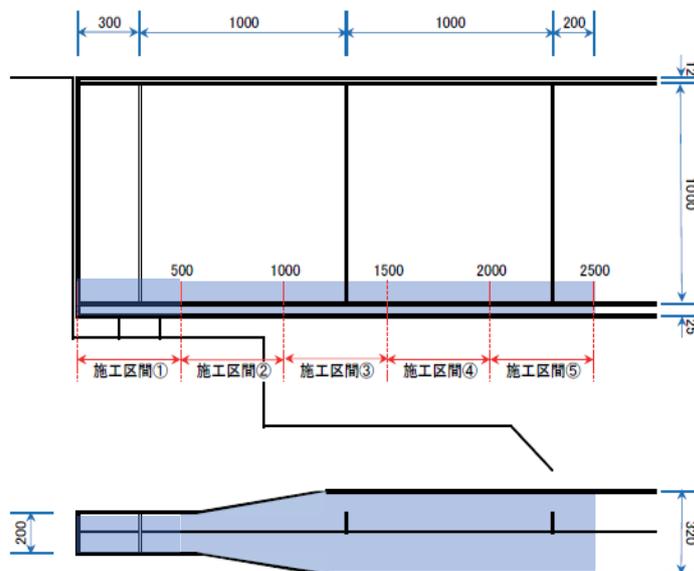
図 3.4.2 施工範囲概要

施工範囲概要を図3.4.2に示す。施工範囲は、G1、G4、G5、G6桁の下フランジの上面、下面と下フランジからの立ち上がりウェブ100mmを対象とし、G6桁は桁端部より支点上を除く施工区間②～⑤の範囲に、G1、G4、G5桁は支点上も含む全施工区間（①～⑤）とした。G4、G5、G6桁は、施工区間内において健全な塗膜箇所も確認されたため、腐食部のみを対象としてCS施工を実施した。G1、G4に関しては、垂直補剛材についてもCS施工を実施した。

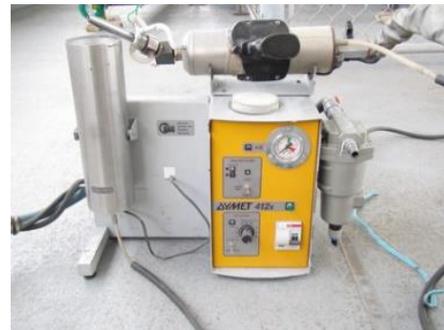
図 3.4.3 CS 施工装置（DYMET412k）

項目 (1)	施工条件	項目 (2)	施工条件
使用CS機械	低圧CS装置	パウダー配合	Zn:Al ₂ O ₃ =60:40(重量比)
移動速度	5mm/s	CS目標膜厚	100 μm以上
スプレー距離	5mm	ノズル角度	90度
作動ガス	圧縮空気	施工前錆厚	100 μm以下
ガス圧力	0.50MPa~0.80MPa	CS面塗装	フッ素樹脂塗装
ヒーター温度	500°C

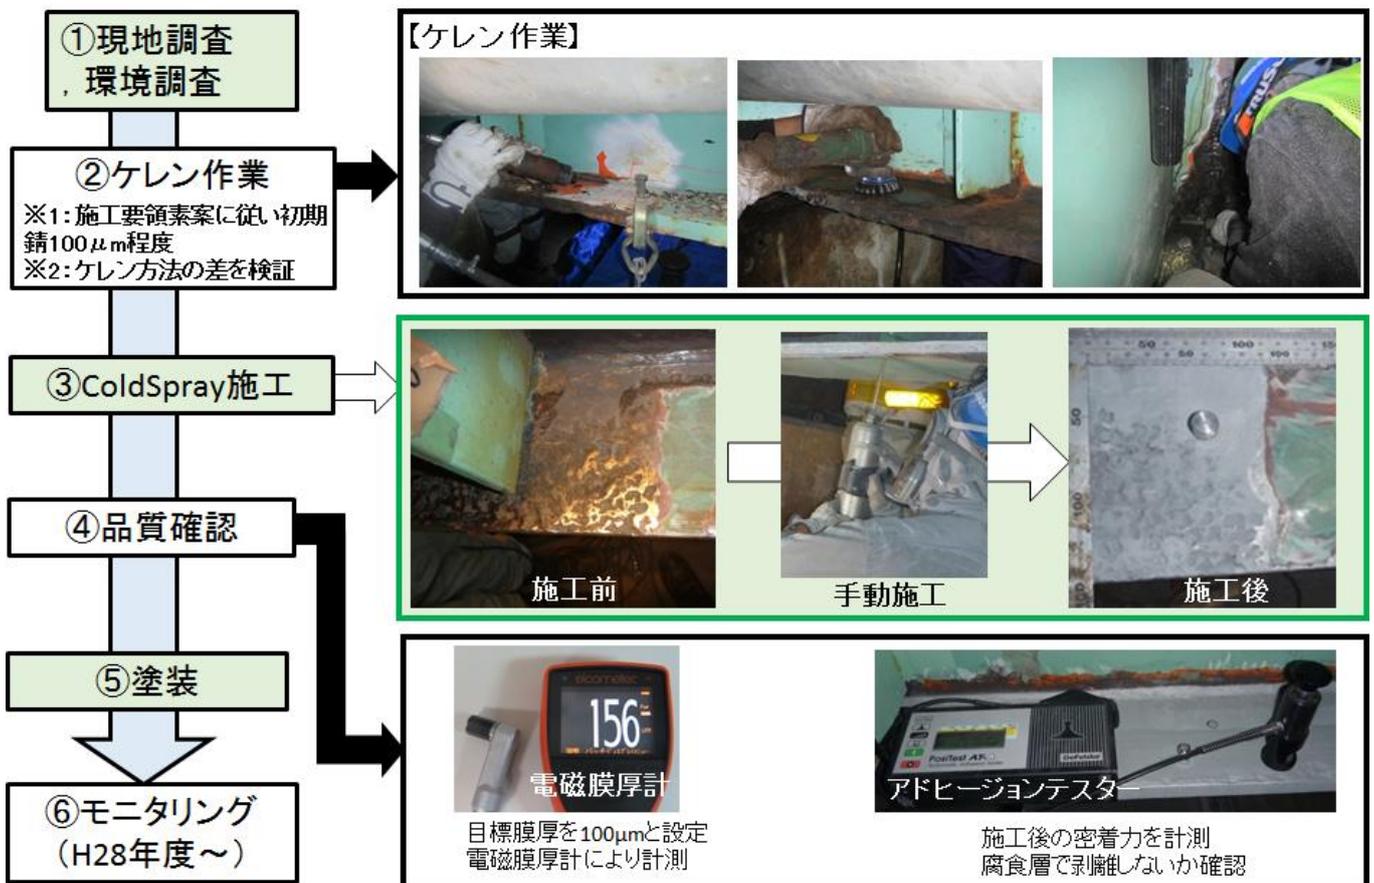
図 3.4.4 全体の施工フロー

全体の施工フローを図3.4.4に示す。まず、施工対象部の腐食状況調査を実施した。その後、素地調整を実施し、初期錆厚100μm以下となるまで除錆を行

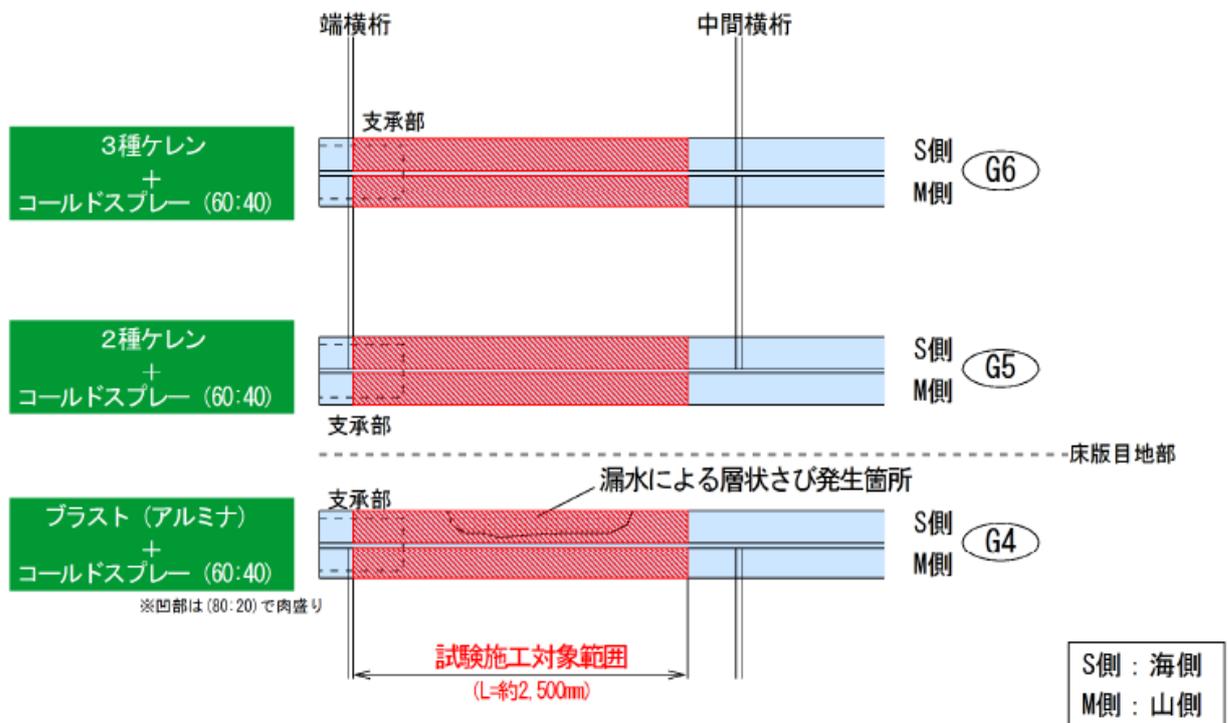
図 3.4.5 施工条件（平成 27 年度 CS 施工）

実腐食における除錆度がCS工法の成膜性に及ぼす影響を検証するために、桁毎にケレン方法を変え検証した。G4桁に関しては、漏水による層状さびの発生位置に固着さびが残存しており、固着さびを除去せずにCSを行った場合、亜鉛皮膜の十分な付着力が確保できないことが想定されたため、素地調整時に固着さびを完全に除去することとし、ブラスト処理（1種ケレン）した後、 $Zn : Al_2O_3 = 60 : 40$ （重量比）の粉体をCSにより吹きつけ亜鉛皮膜を生成した。また、G5およびG6桁に関しては、CS工法の施工の合理化を念頭にケレンの簡素化を図った。G5桁については、各種電動工具による2種ケレンを実施し、 $Zn : Al_2O_3 = 60 : 40$ （重量比）の粉体をCSにより吹きつけ亜鉛皮膜を生成した。一方、G6桁については、各種工具により浮きさびを除去し、活膜は残存させた（3種ケレン）。その後、 $Zn : Al_2O_3 = 60 : 40$ （重量比）の粉体をCSにより吹きつけ亜鉛皮膜を生成した。本施工では施工条件良好箇所を対象としたため、全てTFノズル（直線型）を使用し、手動施工を実施した。

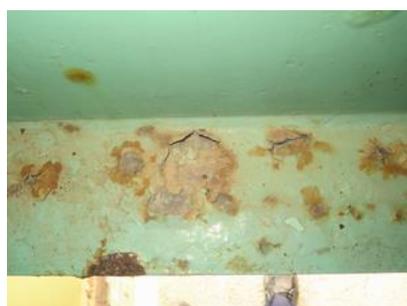
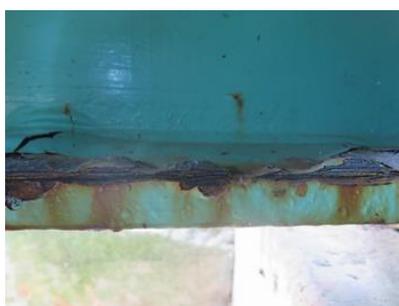
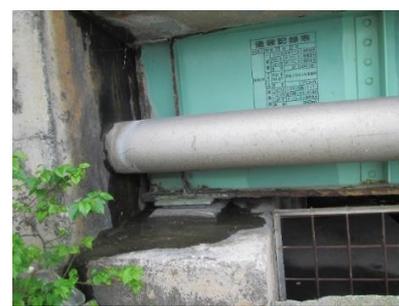
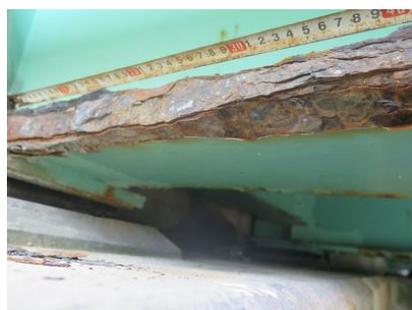
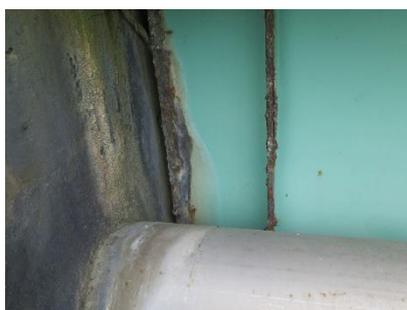
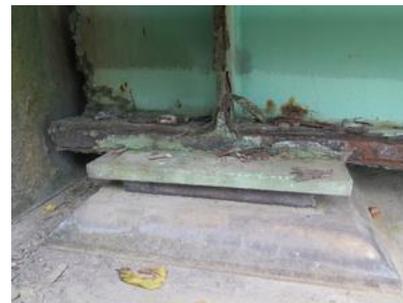
写真 3.4.1 施工条件の状況詳細

施工箇所	施工条件	状況詳細(写真 3.4.1)
下フランジ上面 (G1:海側)	良好	図 a
ウェブ	良好	図 b
下フランジ上面 (G1:山側)	劣悪	配管により施工困難 (図 c)
下フランジ下面 (桁端部)	劣悪	狭隘部により施工困難 (図 d)
垂直補剛材	劣悪	狭隘部により施工困難 (図 e)
支承部	劣悪	狭隘部により施工困難 (図 f)

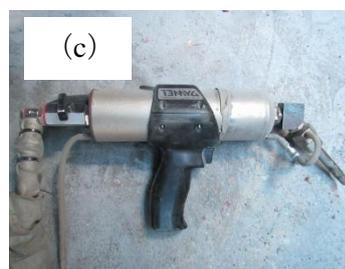
写真 3.4.2 使用するノズル, 付属品の例

(a) 直線型, (b) 90°エルボ+延長, (c) 60°エルボ

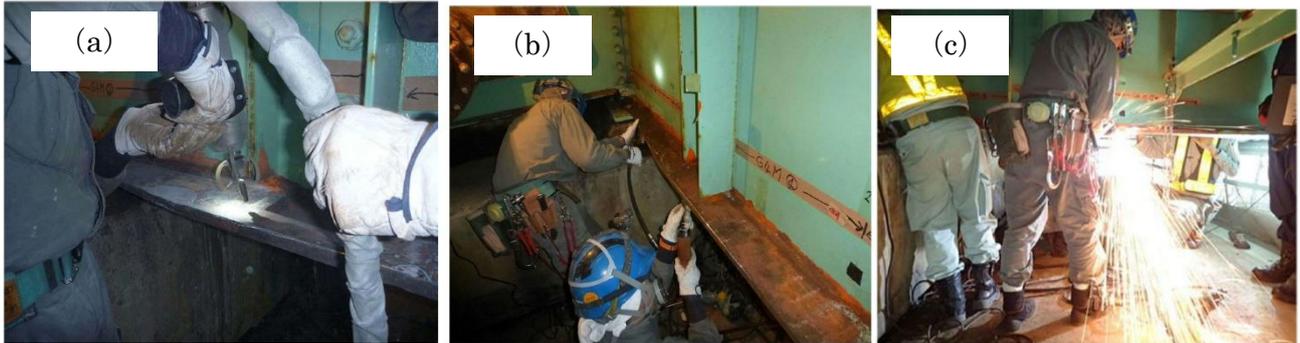
図 3.5.1 各種ケレン状況

(a) ブラスト処理 (1種ケレン), (b) 2種ケレン (電動工具), (c) 3種ケレン (電動工具)

実腐食における除錆度が成膜性に及ぼす影響を検証するために、桁毎にケレン方法を変え検証した。各種ケレン状況を図3.5.1に示す。ブラスト処理（1種ケレン：アルミナ100%粉体によるCS施工）では、ケレン後の鋼材表面に錆はほぼ確認されなかったが、電動工具を用いた素地調整の2種・3種ケレンでは、鋼材表面のさびを完全に除去することが出来ないため、ケレン後の鋼材表面に錆が残存していた。これらの各種ケレン（1種，2種，3種）を実施した後に、CS施工を実施した。各種ケレンによるケレン後状況と成膜状況の例を図3.5.2に示す。ブラスト処理した1種ケレンでは、鋼材表面のさびは概ね除去できていたが、2種ケレンと3種ケレンでは鋼材表面のさびが残存していた。しかしながら、このような鋼材さび残存状態においても亜鉛アルミナ混合粉体を用いたCS施工を実施することで、素地調整効果と同時に鋼材表面に亜鉛皮膜が十分に形成されることを確認した。事前に実施した室内試験では、大気曝露試験片（初期錆厚100 μ m）を用いた検討であったが、実橋梁における実腐食状態においても室内試験同様に鋼材さび残存状態においてCS工法が十分適用可能であることを実証し、2種ケレン程度の素地調整を実施することでCS施工が適用できることを確認した。

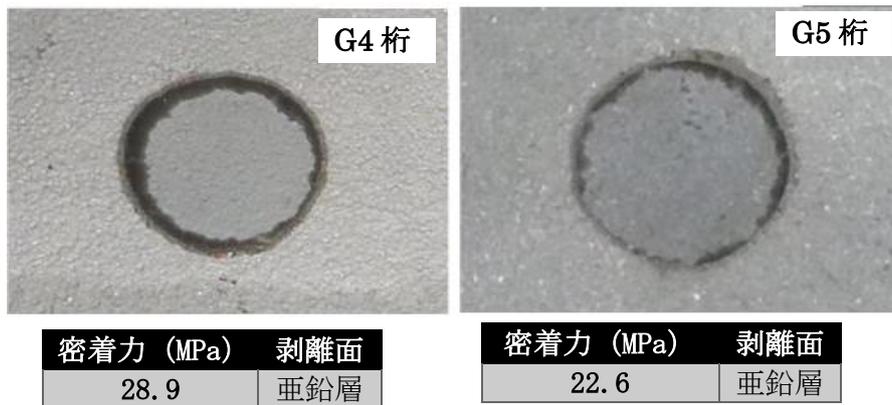
図 3.5.4 密着力測定結果

CS施工後に行った密着力測定試験結果を図3.5.4に示す。G4桁はブラスト処理（1種ケレン）後にCS施工を実施し、G5桁は2種ケレン後にCS施工を実施した箇所である。どちらの箇所も、鋼材/亜鉛皮膜界面の破壊は認められず、亜鉛皮膜の凝集破壊であった。密着力はいずれの測定部位においても20 MPa以上を記録し、十分な密着力を有する亜鉛皮膜が形成されていた。

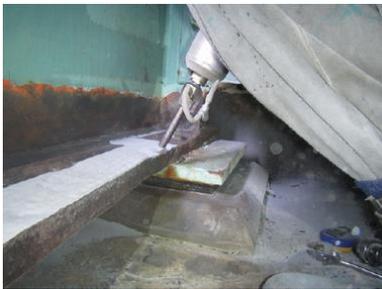
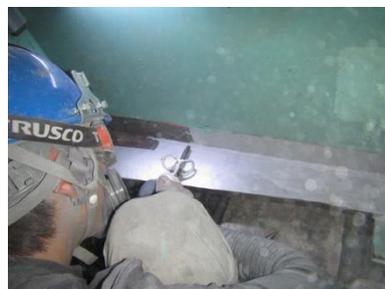
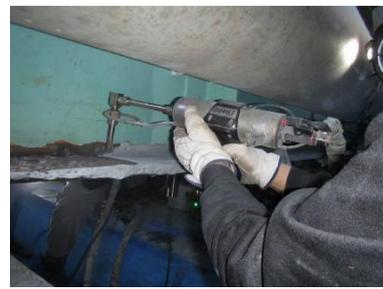
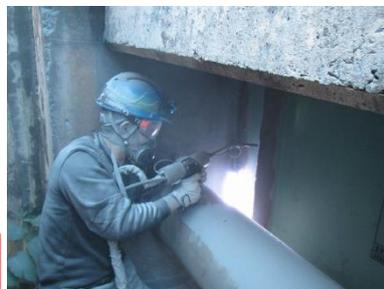
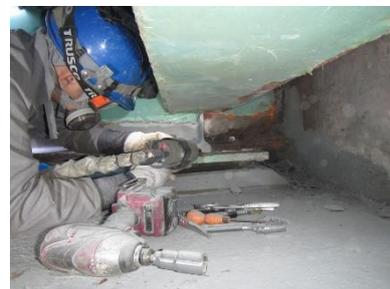
図 3.6.1 施工条件別の CS 施工状況

施工箇所	施工条件	使用したノズル	施工状況 図 3.6.1
下フランジ上面	施工良好	直線型ノズル	図 (a)
ウェブ			図 (b)
下フランジ上面 (G1 : 山側)	施工困難	90°エルボ+延長 60°エルボ	図 (c)
下フランジ下面 (桁端部)		90°エルボ+延長 60°エルボ+延長	図 (d)
垂直補剛材		60°エルボ 60° エルボ+延長	図 (e)
支承部		60°エルボ+延長 直線型ノズル	図 (f)

施工条件別によるCS施工一覧を表3.6.1に示す。また、それぞれの施工状況を図3.6.1に示す。下フランジ上面やウェブ等の施工条件良好箇所では、主として直線型ノズルによるCS施工を実施した。施工状況をそれぞれ図3.6.1(a), (b)に示す。前述した前年度

の施工試験と同様に、下フランジ上面やウェブ等の施工条件良好箇所では2種ケレン程度の素地調整を実施することで、鋼材さび残存状態においても亜鉛皮膜が十分に形成されることを確認した。

一方、下フランジ上面 (G1 : 山側), 下フランジ下面 (桁端部), 垂直補剛材, 支承部等の施工困難箇所 (狭隘部) では、直線型ノズルによるCS施工が困難であるため、部材毎の施工条件に応じて各種エクステンションを用いたノズル (例えば、写3.4.2

(b), (c) によるCS施工を実施した。各施工箇所の施工状況を図3.6.1 (c) ~ (f) に示す。通常、下フランジ上面は施工条件良好箇所であるが、下フランジ上面 (G1 : 山側) は、ウェブ側面に配管が存在するため施工困難な状態となっていた (図3.6.1 (c) 参照)。この箇所に対しては、主として90°エルボ+延長のエクステンションを適用したノズルを用いて施工を行った。配管の下側からスプレーガンを通して施工を行うことで、施工面に対して施工角度90°にてCS施工を行うことが可能であり、亜鉛皮膜の形成が確認された。下フランジ下面 (桁端部) は、コンクリート橋台があるため非常に狭隘な構造空間となっている (図3.6.1 (d) 参照)。そのため、現状の補修塗装における最大の弱点部である。このような狭隘部に対しては、主として90°エルボ+延長のエクステンションを適用したノズルを用いて施工を実施した。非常に狭い作業空間であるが、エクステンションを適用した施工を実施することで、施工面に対して施工角度90°を維持しながらCS施工を実施することが可能であり、鋼材さび残存状態においても亜鉛皮膜の形成が確認された。また、垂直補剛材 (図3.6.1 (e) 参照) や支承部 (図3.6.1 (f) 参照) に関しても、複数の部材が存在するため狭隘構造となっている。このような施工箇所に対しては、主として60°エルボや60°エルボ+延長のエクステンションを適用したノズルを用いて施工を実施した。このような施工困難箇所に対しても、エクステンションを用いることで施工面に対して施工角度90°にてCS施工が実施可能であり、亜鉛皮膜の形成が確認できた。

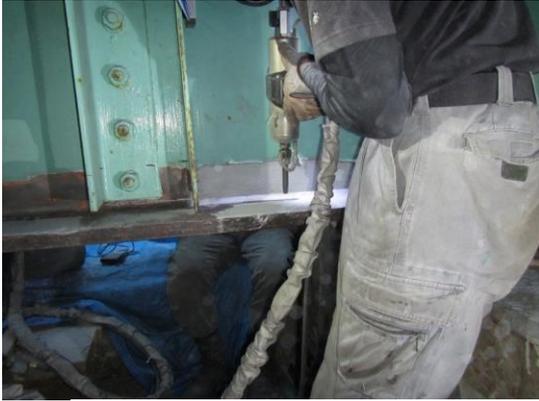
写真 3.6.1 手動による CS 施工

前年度 (平成 27 年度) の現場実証実験では、施工条件の良い一般部 (下フランジ上面) に対して、手動による CS 施工を実施した (写真 3.6.1 参照)。しかしながら、施工時に使用するノズル径が小さいこ

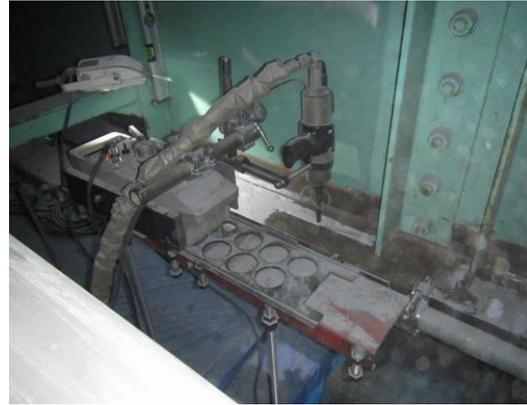
写真 3.6.2 半自動化施工装置を用いた CS 施工

と、手動施工であること等が原因で、作業員への負担が大きくなるため長時間の連続施工が行えず、特に施工面積が大きくなる場合には施工効率が低下してしまうという弱点があった。そのため、施工効率や成膜品質の観点からも施工半自動化の開発が今後の課題であった。そこで今回、施工条件良好箇所である下フランジ上面 (G1 : 海側) を対象として、半自動化施工装置を用いた CS 施工を実施した。半自動化施工装置を用いた CS 施工状況を写真 3.6.2 に示す。まず施工開始前に、予め製作した半自動化施工装置の専用レール・治具を設置した。この専用レールや治具などの設置に要する時間は、数十分程度であり、施工に要する時間に対して短時間である。また、作業員への負担も小さい。専用レール・治具を設置した後に、半自動化施工装置を用いた CS 施工を実施した。施工条件良好な下フランジ上面に対して、半自動化施工を適用することが可能となった。これにより、作業員への負担が大幅に低減し、施工面積が大きい場合でも長時間連続施工を実施することが可能である。そのため、従来の手動施工に比べて施工効率が大幅に向上すると考えられる。また、安定した施工を長時間実施可能なため、均質な亜鉛皮膜の形成が可能であり、成膜品質も大幅に向上した。

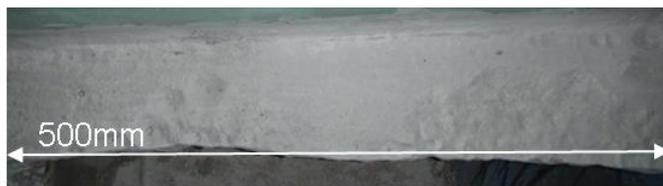
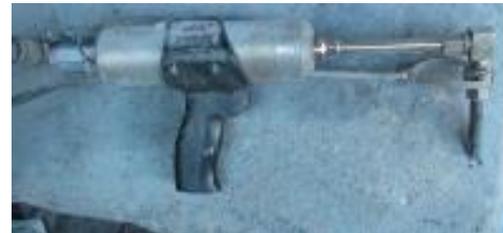
図 3.6.1 成膜状況と膜厚測定結果の例
箇所：下フランジ上面，ノズル：90°エルボ+延長

Ave. 269 μ m
(目標:100 μ m以上)

(c) ノズル：90° エルボ+延長

の例を図3.6.1に示す。なお、防食皮膜の膜厚は電磁膜厚計により測定した（測定ピッチ：約50mm）。施工条件毎に各種エクステンションを適用することにより安定した防食皮膜が形成され、平均膜厚は目標膜厚の100 μ m以上を満足した。

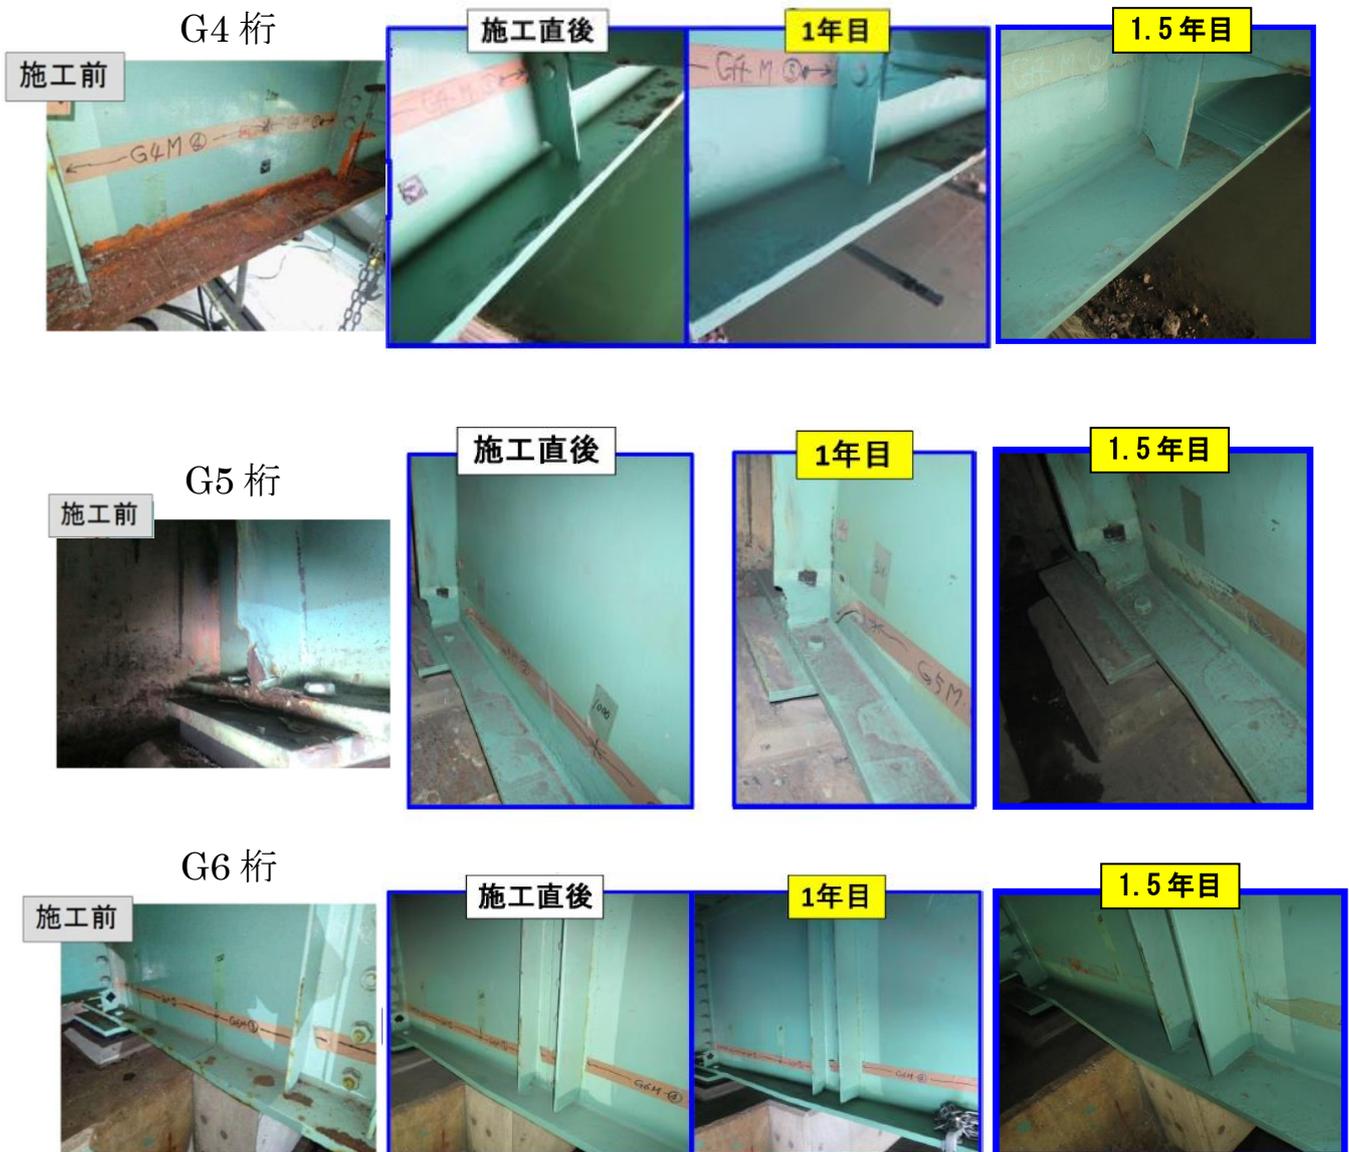
図 3.7.1 腐食外観モニタリング結果の例
平成27年度施工箇所：G4、G5、G6

平成27年度に施工条件良好箇所に対してCS施工したG4、G5、G6の腐食外観モニタリング結果の例を図3.7.1に示す。全てのCS施工箇所において、施工

直後から1.5年経過後においても、赤さび発生や塗膜劣化は確認されず、外観良好状態を維持していた。特にG4桁は、伸縮装置からの漏水発生もあり、腐食環境がもっとも過酷な環境であるが、CS施工箇所において耐食性が発揮されていた。このことから、鋼材さび残存状態において本工法を適用しても、実環境にて高耐食性を十分発揮可能であることが示された。

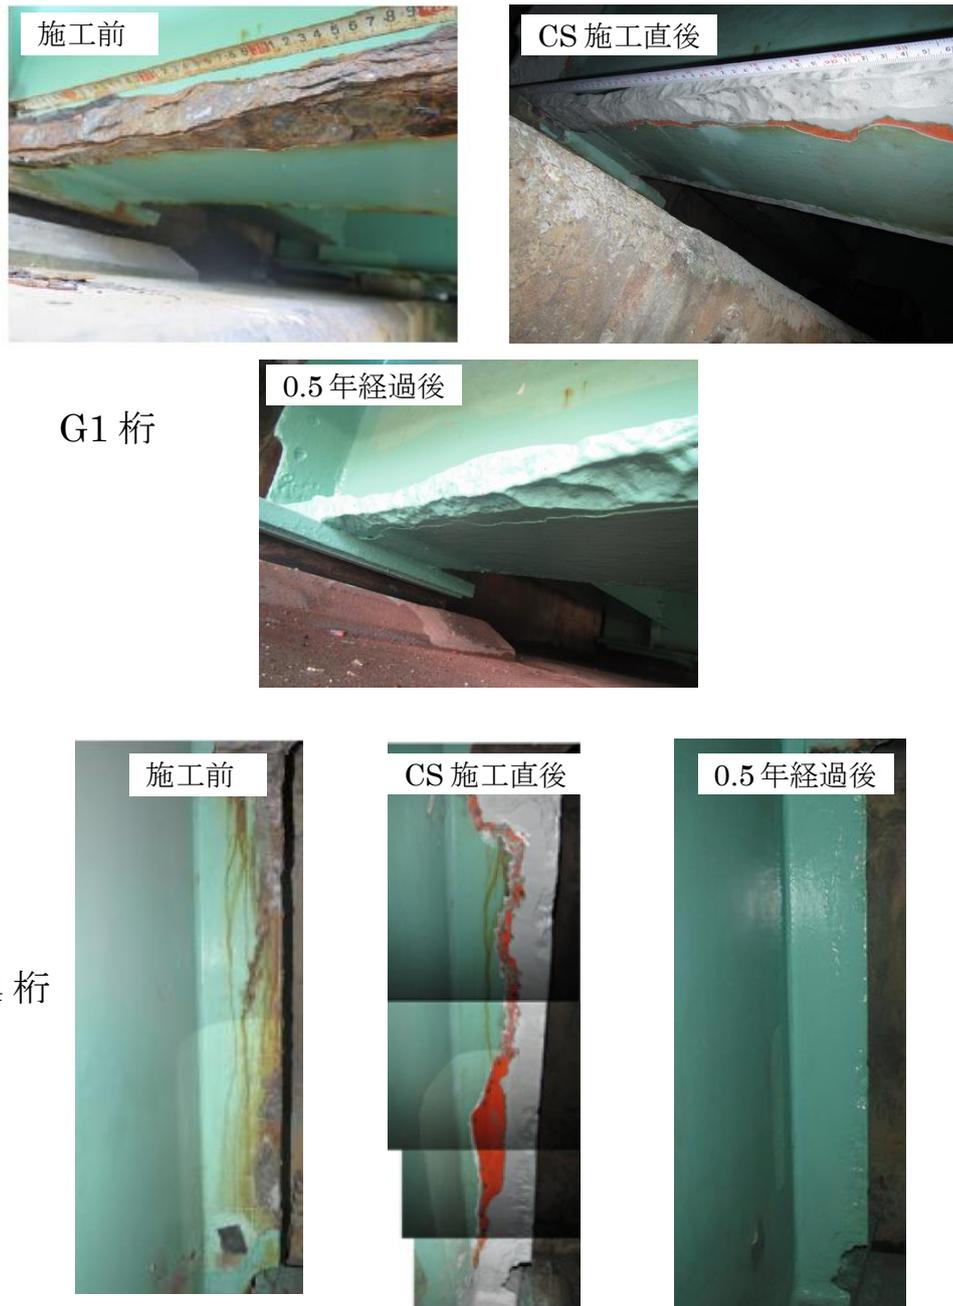
図 3.7.2 腐食外観モニタリング結果の例
平成 28 年度施工箇所：G1, G4

平成28年度に施工困難箇所（狭隘部）に対してCS施工したG1、G4の腐食外観モニタリング結果の例を図3.7.2に示す。G1、G4ともに施工前には著しい腐食損傷が発生していた。今年度は狭隘部施工を対象としたため、各種エクステンションノズルを適用したCS施工を実施した。施工困難箇所における

施工であったが、全ての施工箇所においても、施工直後から 0.5 年経過後においても、赤さび発生や塗膜劣化は確認されず、外観良好状態を維持していた。このことから、狭隘部施工に対しても、本工法が実環境にて高耐食性を十分発揮可能であることが示された。

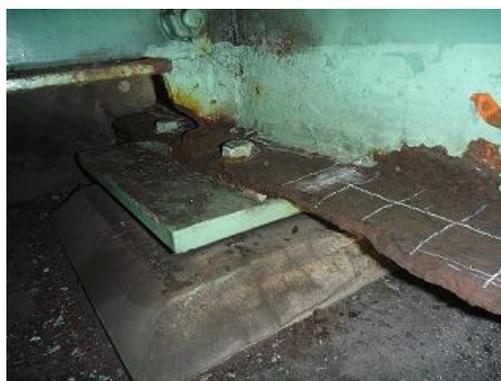
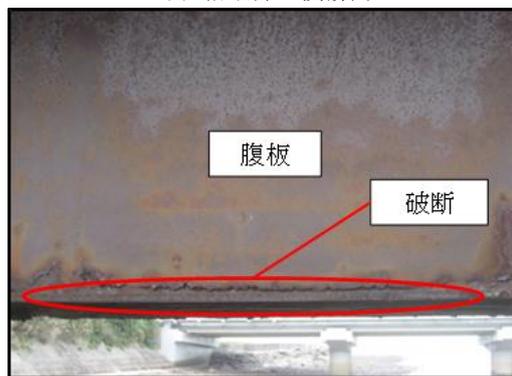
(b) ウェーブ下フランジ破断事例
写真 4-1 鋼橋桁端部の損傷事例

鋼橋の腐食損傷は、伸縮装置からの漏水や湿気・塩分が溜まりやすい環境下であるため、写真4-1(a)に示すように桁端部に発生するケースが多い。そして、著しい損傷が生じた場合、ウェブの板厚の減少だけでなく、写真4-1(b)に示すようなウェーブ下フランジの首溶接部やウェーブ垂直補剛材の境界部で破断が生じる場合があり、これにより橋梁の耐荷力を大きく低下させる可能性が報告されている¹⁾。

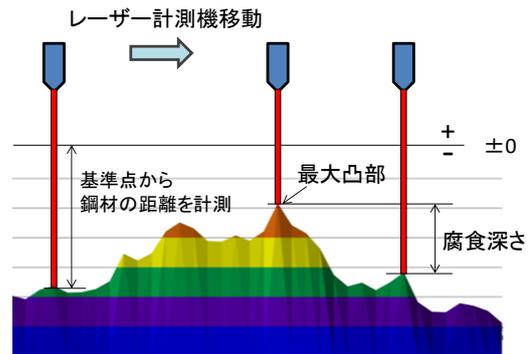
図 4-2 腐食深さの定義

A-A 断面図
腐食深さ=最大凸部-各計測値

計測結果より平均腐食深さと腐食深さの標準偏差を算出した。平均腐食深さ及び腐食深さの標準偏差は図 4-2 に示すように、計測領域内の最大凸部から各位置の腐食深さを算出し、平均値とその標準偏差としている。平均腐食深さと腐食深さの標準偏差の関係を図 4-3 に示す。図に示すように、平均腐食深さと標準偏差は強い相関性を有しており、標準偏差が大きくなるほど腐食深さが深くなる、すなわち腐食凹凸の程度が激しくなることがわかる。

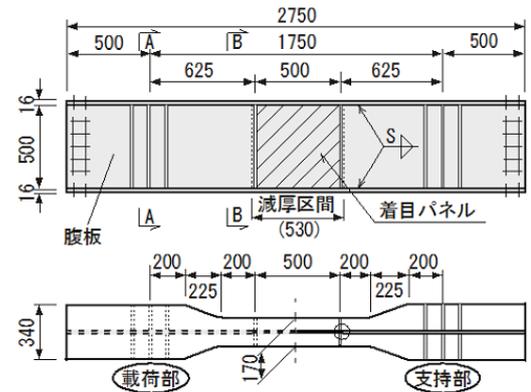
図 4-4 中型せん断試験体寸法

試験体寸法を図 4-4 に示す。着目パネルは試験体中央部の 500mm×500mm のウェブである。図 4-5 に荷重方法を示す。試験体の両側を高力ボルトにて荷重桁に接合し、2 点荷重、2 点支持することで着目するパネル付近に発生する曲げモーメントを小さくし、せん断力が卓越する実験装置とした。荷重には荷重装置 1 および 2 の 2 台の油圧ジャッキ（最大荷重 1000kN/台）を使用し、P1 : P2 が概ね 1 : 3 の荷重を保つよう

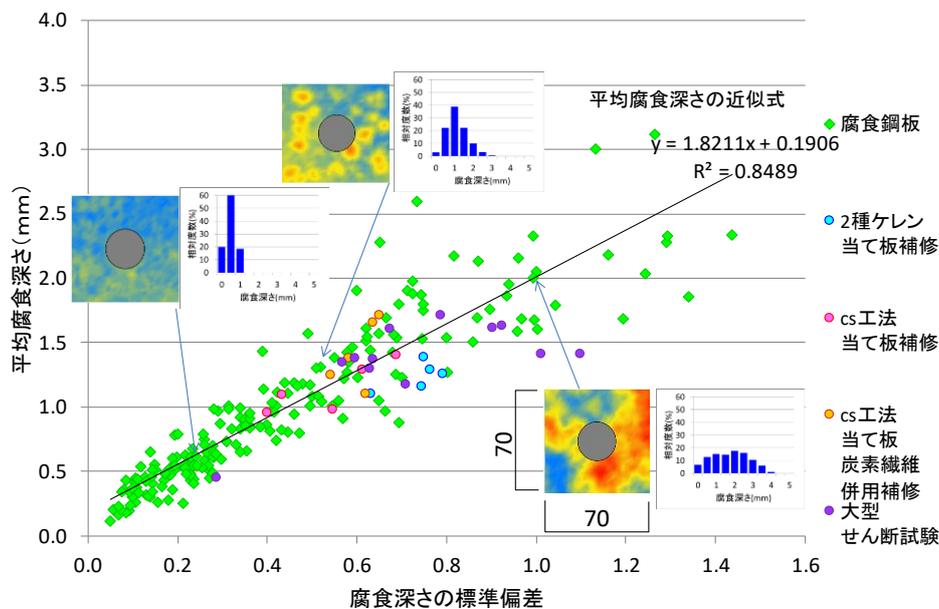
図 4-3 平均腐食深さと腐食深さの標準偏差の関係

この平均腐食深さと標準偏差の係数に、後述する中型せん断試験体に当て板ボルト工法を適用した際のボルト孔近傍のデータ（1 試験体当たり 5 本のボルトを使用）をプロットすると、標準偏差は 0.2-0.8mm

程度、平均腐食深さは 0.7-1.7mm 程度と、腐食レベルが小から中程度の腐食凹凸状態を有する試験体であるといえる。

計測結果より得られた腐食深さのコンター図を図4-14に、当て板設置面の各ボルト孔近傍70mm×70mmの領域の平均腐食深さと腐食深さの標準偏差の関係を図4-3に示す。腐食ウェブの板厚は平均

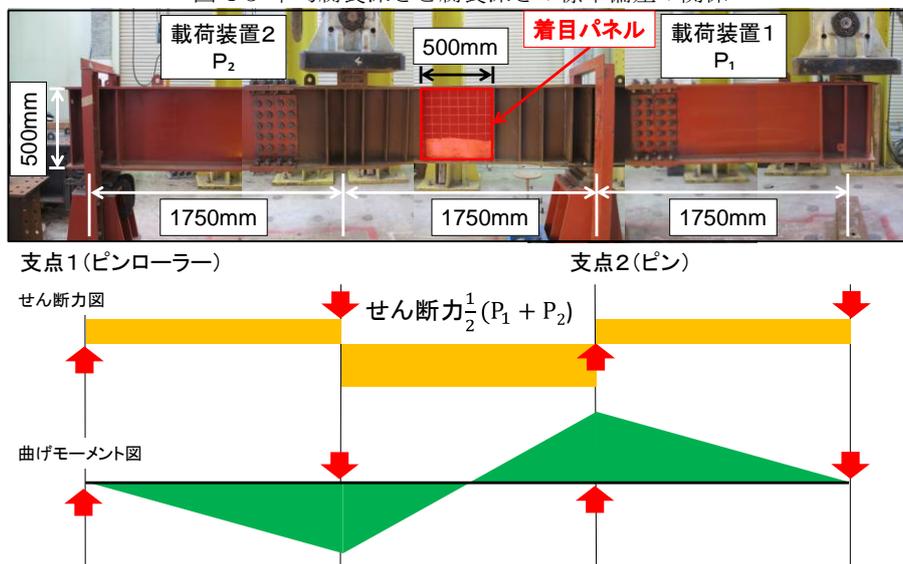
図 4-5 中型せん断試験載荷試験状況

変位制御にて載荷した。支持条件は支点1をピンローラー支持，支点2をピン支持とした。なお，着目パネルのせん断力は $(P_1+P_2)/2$ となっている。

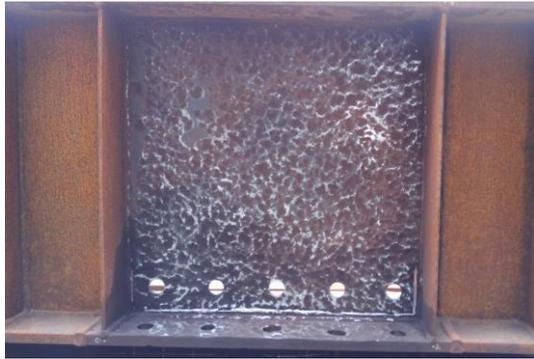
(b) 実腐食試験体損傷模擬状況
写真 4-3 損傷模擬状況

3.2mmの鋼板をウェブに用いた場合及び実腐食鋼板を用いた場合の2種類とした。写真4-3に損傷模擬試験体例を示す。

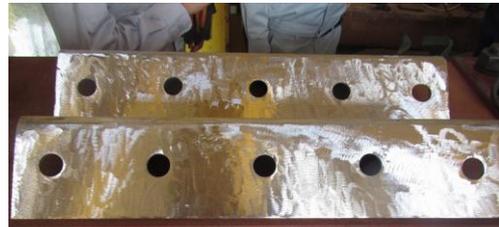
図 4-6 中型せん断試験に用いた当て板概要

補修工法には当て板ボルト工法のみと当板ボルト工法及び炭素繊維接着工法併用の2種類を用いた。当て板ボルト工法に用いた当て板の概要を図4-6に示す。なお，当板に用いる高力ボルトにはM20F10Tを使用し，軸力はトルク値により管理した。補修後の試験体を写真4-4に示す。

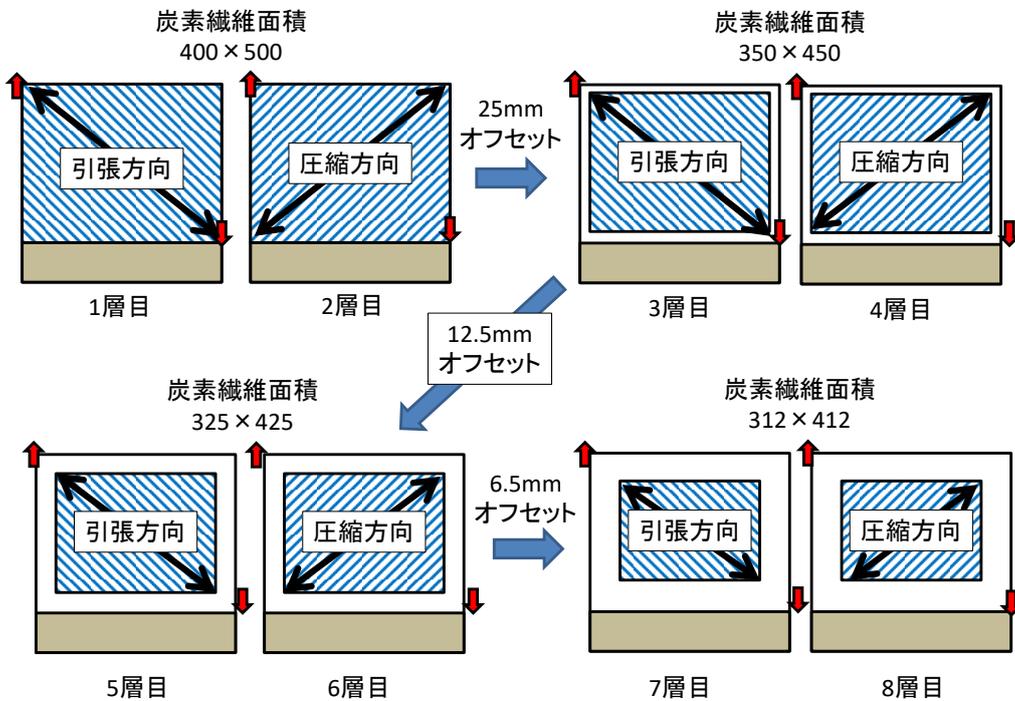
図 4-7 炭素繊維接着方法

炭素繊維接着工法に用いた炭素繊維はヤング率 $2.45 \times 10^5 \text{MPa}$ ，繊維目付量 300g/m^2 ，設計厚さ 0.167mm ，引張強度 3400MPa のものを使用した。炭素繊維の接着には，急激な剥離の抑制効果³⁾を有するポリウレアパテを塗布後に，ヤング率 1000MPa 以上，

引張強度45MPaのエポキシ樹脂系接着剤を用いた。ここで炭素繊維はせん断座屈時に生じる斜め張力

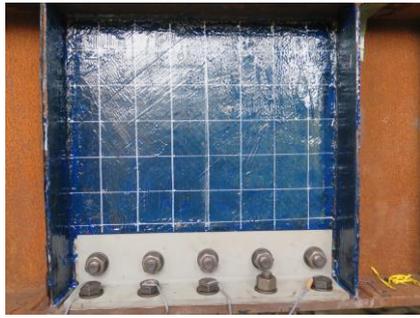
写真 4-5 当て板ボルト・炭素繊維接着工法
適用試験体例

場方向に対して、1層目に引張方向、2層目に圧縮方向と交互に接着し、接着領域は当て板上部のウェブ

とした。炭素繊維1層あたりの鋼換算板厚は0.205mmであり、接着層数は片面あたり4層(鋼換算板厚1.6mm)及び8層(鋼換算板厚3.2mm)とした。各層数毎の貼り付け面積の詳細を図4-7に、補修後の状況を写真4-5にそれぞれ示す。

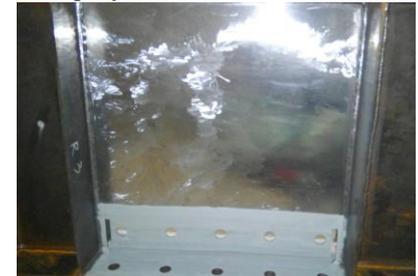
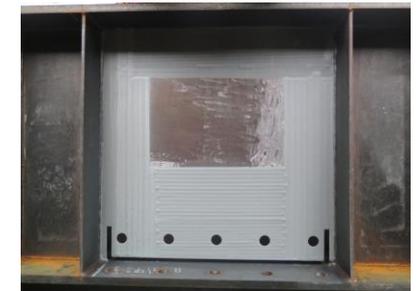
写真 4-6 下地処理後の試験体例

当て板部及び炭素繊維接着部の下地処理には、除錆を目的とした従来手法の2種ケレン及び除錆・防食皮膜形成を目的としたCold Spray工法(亜鉛:アルミナ=60:40)の2種類を用いた。下地処理の範囲は、当て板ボルト工法については、図4-8(a)に示すように当て板設置面とし、炭素繊維接着工法については、2種ケレンについては炭素繊維接着面全域、Cold Spray工法については、図4-8(b)に示すようにウェブ面において垂直補剛材と上フランジから100mm及び下フランジ200mmの範囲を額縁状とした。なお、Cold Spray皮膜の膜厚は、概ね100 μ mとなるように施工を行った。下地処理後の試験体例を写真4-6に示す。

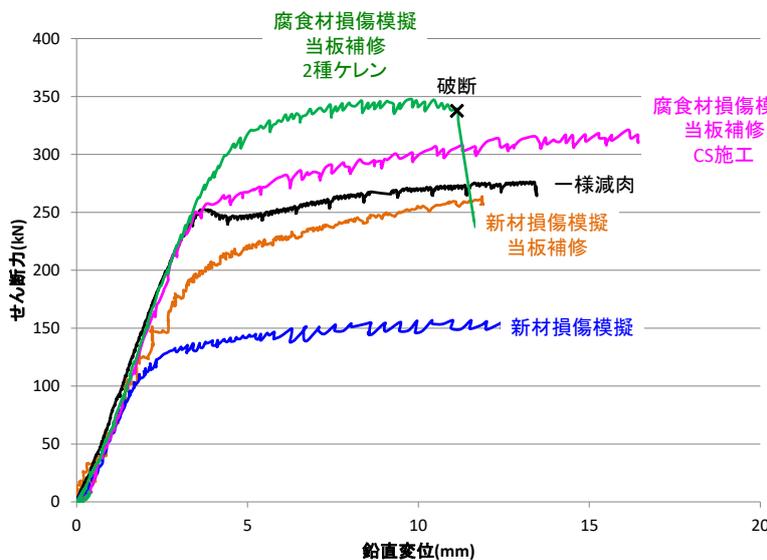
図 4-10 せん断力-鉛直変位の関係 (当て板中型せん断試験)

実験より得られたせん断力と鉛直変位の関係を図4-10に示す。腐食による一様減肉を模擬したウェブ板厚3.2mmのケース(以下、一様減肉モデル)と比較して、新材で損傷を模擬したモデル(以下、損傷模擬モデル)は、最大せん断耐荷力が50%近く低下したことがわかる。この損傷模擬モデルに対して、当て板ボルト工法を施した場合(以下、新材当て板モデル)、一言肉モデルと比較して剛性が早期に低下する傾向が見られたが、せん断耐荷力は一様減肉モデルと同程度まで回復しており、当て板ボルト工法によりウェブ下フランジの首溶接部及びウェブ垂直補剛材の境界部の破断に対して十分な補修効果が得られたと考えられる。

実腐食鋼板を用いた試験体に当て板ボルト工法を適用したケースでは、下地処理を2種ケレンとした場合（以下、実腐食当て板-2種ケレンモデル）とCold Spray皮膜とした場合（以下、実腐食当て板-CSモデル）の両ケースともに一様減肉モデルのせん断耐力以上の耐力を有する結果が得られた。つまり、本研究で用いた腐食凹凸度程度であれば、下地処理としてCold Spray工法を適用した場合でも、2種ケレンによる素地調整と同程度の耐力回復効果が期待で

変形保持性能においては、図4-10より実腐食当て板-2種ケレンモデルを除くモデルでは、最大せん断耐力に達した以降も大きな耐力低下を生じることなく変形しており、十分な変形保持性能を有しているといえる。一方、実腐食当て板-2種ケレンモデルでは、鉛直変位が10mmを超えた際に急激な耐力の低下が見られた。これは、図4-11に示すように斜張力場領域の板厚が、腐食により局部的に減肉した箇所

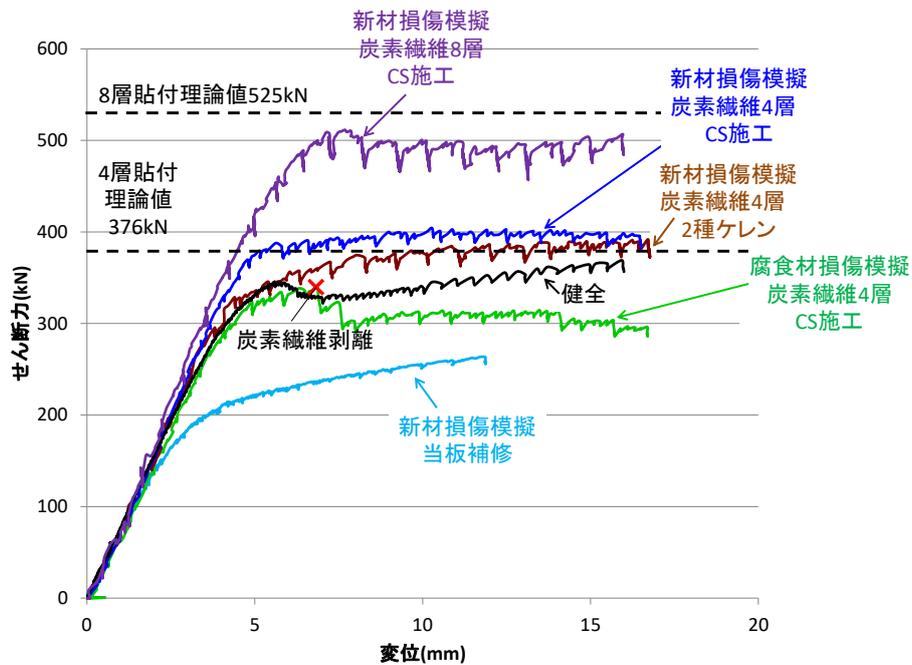
図 4-12 せん断力-鉛直変位の関係 (炭素繊維中型せん断試験)

下地処理の違いについて比較した場合、2種ケレンとCold Spray工法による耐荷力に差異はなく、Cold Spray皮膜が耐荷力回復効果に及ぼす影響は少ないと考えられる。

最大せん断耐荷力以降の変形保持性能の比較を行うと、新材試験体に炭素繊維接着を施した試験体では、急激な耐力低下を引き起こすことなく、変形に追従しており、Cold Spray皮膜が炭素繊維の剥離等に悪影響を及ぼす可能性が低いことが確認された。しかしながら、実腐食部材に炭素繊維接着工法を適用した試験体では、最大耐荷力以降に急激な荷重低下

が見られた。これは腐食凹凸もしくはCold Spray皮膜を原因として炭素繊維の剥離が生じたためであると考えられる。それゆえ、腐食凹凸面にCold Spray工法を適用し、防食下地とする場合は、適用可能な腐食凹凸度の範囲について、さらなる検討が必要であるといえる。

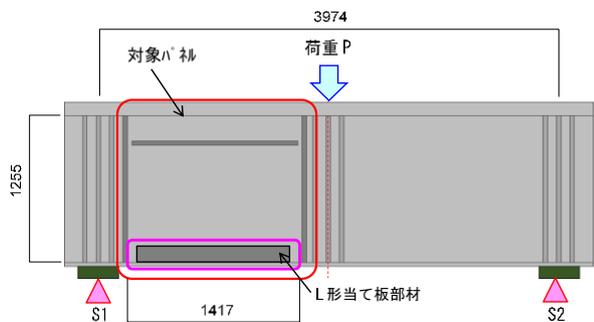
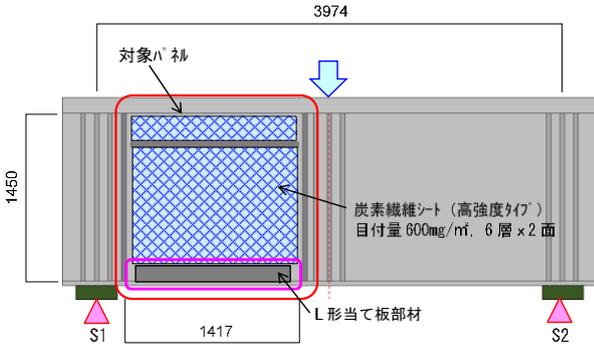
図 4-13 大型せん断試験体寸法

試験体は腐食材を用いた実腐食せん断試験体と新材を用いて腐食損傷を模擬した腐食模擬せん断試験体の2体とした。試験体形状を図4-13に示す。

(a) 実腐食せん断試験体寸法

(b) 腐食模擬せん断試験体

実腐食せん断試験体は、実橋より採取したウェブと下フランジを用いて製作した実大スケール試験体である。試験対象パネルのウェブと下フランジに腐食材を、それ以外の部材は全て新材とした。なお、もう一方のウェブではせん断座屈を回避するために板厚32mmとし、上フランジは実橋梁でのRC床版による合成効果を考慮して板厚50mmとし、横倒れ座屈の防止効果も図っている。

新材を用いて製作した腐食模擬せん断試験は、試験対象パネルのウェブ板厚を腐食損傷による減肉を想定して6mmの鋼板 (SM490) を利用した。なお、実腐食せん断試験体と同様に、もう一方のウェブの板厚は32mm、上フランジの板厚は50mmとした。

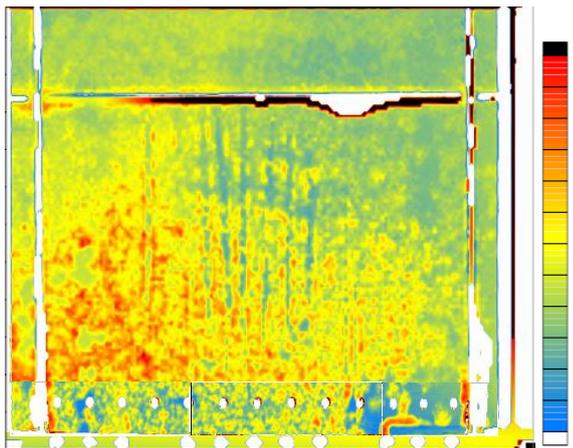
図 4-14 大型せん断試験体の表面形状コンター図

8.3mmであり、設計板厚9mmから減肉量1mm未満の軽微な腐食損傷であるといえる。一方、腐食凹凸度については、ボルト孔近傍の腐食深さの標準偏差が約1mmと、中型試験体と比較して大きい腐食凹凸を有しているといえる。

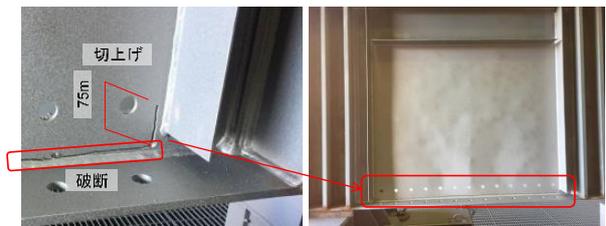
写真 4-9 大型桁試験体損傷模擬状況

中型せん断試験体と同様に、実腐食せん断試験体及び腐食模擬試験体の両試験体に対して、ウェブ下フランジの首溶接部とウェブ垂直補剛材の境界部を破断させ、損傷模擬を行った。なお、ウェブ垂直補剛材の境界部の破断高さは75mmとした。破断模擬状況を写真4-9に示す。

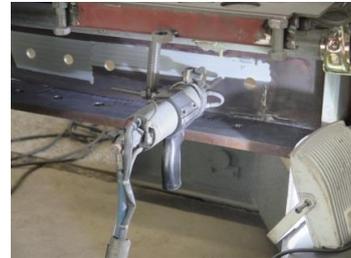
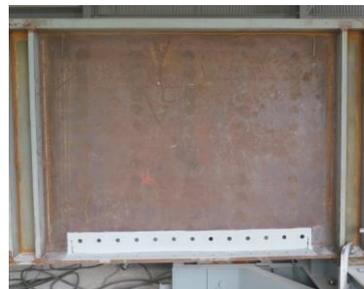
写真 4-10 実腐食せん断試験体に対する Cold Spray 施工

(a) 当て板設置面への Cold Spray 施工状況

(b) Cold Spray 工法施工後の実腐食せん断試験体

ウェブ下フランジの首溶接部とウェブ垂直補剛材の境界部の破断による耐力低下を補うために、中型せん断試験体と同様に当て板ボルト工法による補修を行った。当て板に用いた高力ボルトはF10TM22とした。当て板設置面の下地処理には、Cold Spray工法を適用した。Cold Spray工法の施工状況を写真4-10に、施工後の試験体状況を写真4-11に示す。

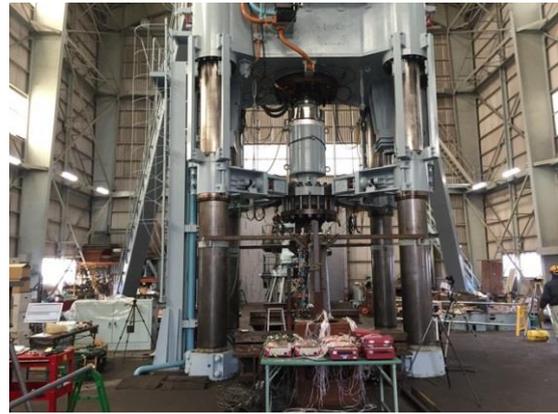
(a) 6000kN 荷重試験機

荷重試験には最大荷重容量6000kNの大型試験機を利用した。試験状況を写真4-15に示す。支持条件はS1側がピンローラー (可動)、S2側をピン (固定) とした単純支持とした。荷重は試験桁中央のP点に鉛直荷重し、2000kNまでの初期段階では100kNピッチの荷重制御、2000kN以上では0.5~1.0mmピッチの変位制御による漸増荷重にて実施した。

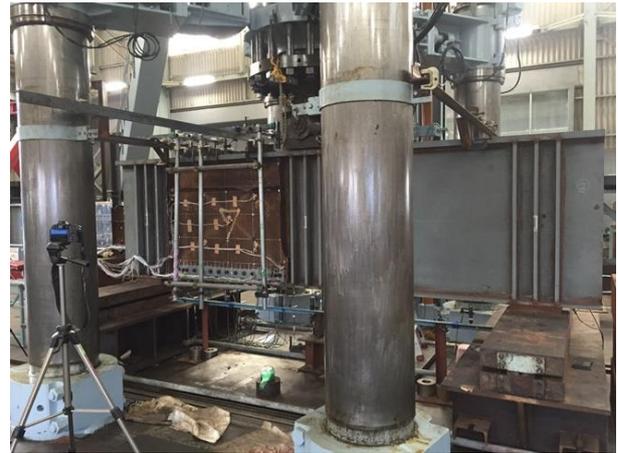
写真 4-15 荷重試験状況

(b) 荷重試験セットアップ

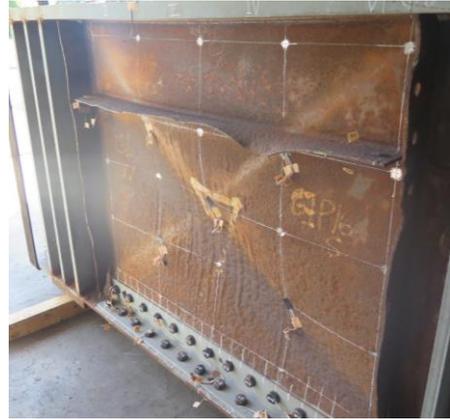
写真 4-16 試験終了後のウェブの面外変形状況

実験より得られたせん断力 V と桁中心の鉛直変位 δ の関係を図4-15に、試験終了後の面外変形状況を写真4-16にそれぞれ示す。図中には、ウェブ平均板厚から算出したせん断耐力(後座屈強度)の理論値、事前に実施したFE解析によって得られたせん断力-鉛直変位曲線を併記している。

図4-15に示すとおり、損傷を再現したFE解析結果と比較すると、耐力は大幅に改善されており、当て板ボルト工法により耐力が回復したことが推察される。せん断耐力については、実験値が理論値を上回り、健全時相当の耐力となった。また、最大せん断力到達後も急激に耐力が低下することなく、十分な変形性能を有しているといえる。したがって、実物大の試験体においても当て板ボルト工法により十分な補修効果が得られ、当て板設置面の下地処理としたCold Spray皮膜が耐力の回復効果に悪影響を及ぼすことはないと考えられる。
