インフラメンテナンス国民会議 近畿本部フォーラム 実証実験 実施結果

日 時	平成 31 年 2 月 26 日(火) 8:30~15:00
場 所	国道 176 号 坂浦トンネル 与謝トンネル、宮津トンネル 国道 178 号 栗田トンネル
施設管理者 (ニーズ)	[施設管理者 : 京都府] 求める技術 : トンネル等の点検に際し、継続的に整合が取れた点検を可能とする技術
実証実験実施者 (シーズ技術)	[実証実験実施者 : 西日本高速道路エンジニアリング四国株式会社] 可視画像撮影及び3次元形状計測システムを搭載した車両によるトンネル覆工面調査技術

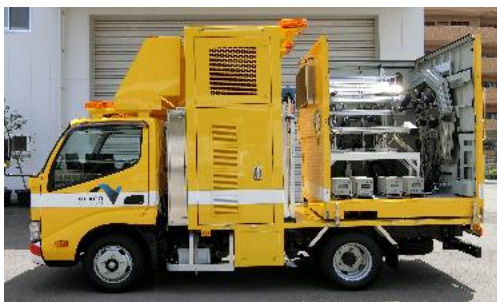
- ▶ カラーラインセンサーカメラを用いて高精細なトンネル覆工画像を作成し、正確にひび割れなどの損傷を把握する。
- ▶ 光切断法による高精度の3次元形状計測を行い、可視画像では把握できない覆工コンクリートの剥離の前兆であるコンクリート表面の段差を捉えることで剥落危険箇所を特定する。
- ▶ 形状計測データを画像化し、コンクリート表面の段差を定量化し、凹凸の範囲を自動抽出する。
- ▶ 可視画像による損傷進行と、段差の増加を定期的に取得することで、トンネルの劣化進行を定量的に評価できる可能性がある。

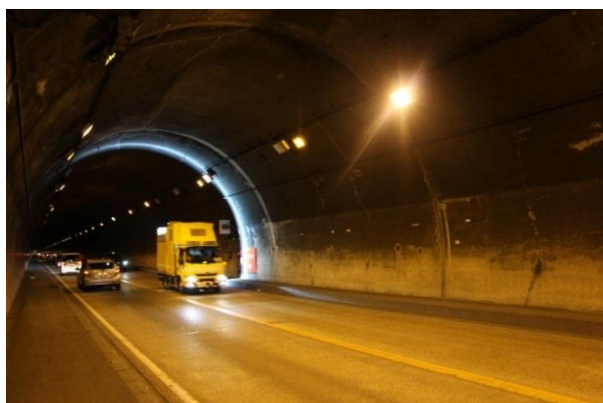
計測状況(前方)

国道 176 号坂浦トンネル、国道 176 号与謝トンネル、国道 176 号宮津トンネル及び国道 178 号栗田トンネルにおいて、カラーラインセンサーカメラによる高精細な可視画像撮影システムと光切断法による 3次元形状計測システムを搭載した車両「スマートイーグル type-T」(NETIS 登録番号:SK-160013-A)により、トンネル覆工コンクリートの表面状態と形状を同時に計測した。

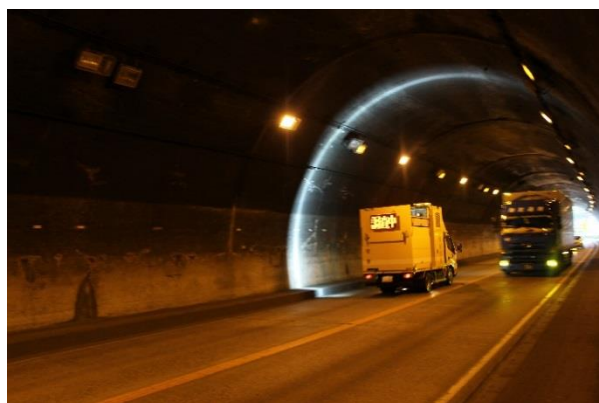
計測状況(後方)
