建設技術研究開発費補助金総合研究報告書

1. 課題番号 31
2. 研究課題名 コンクリート構造物長寿命化に資する品質保証／性能照査統合システムの開発
3. 研究期間 平成20年度～平成21年度
4. 代表者及び研究代表者、分担研究者

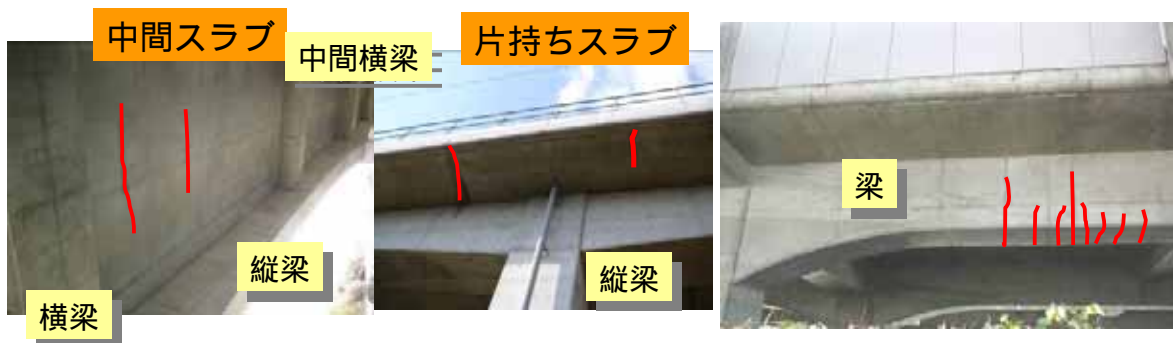
写真-1 RCラーメン高架橋でのひび割れ発生例

鉄道のビームスラブ形式のRCラーメン高架橋（以下「RCラーメン高架橋」という）は、経済性や施工性の観点から鉄道構造物に数多く用いられている。RCラーメン高架橋に発生するひび割れは、スラブでは部材を貫通する初期ひび割れが発生し、梁では曲げひび割れが収縮に伴いひび割れ幅の拡大する場合がある。写真-1に、RCラーメン高架橋のひび割れの発生例を示す。

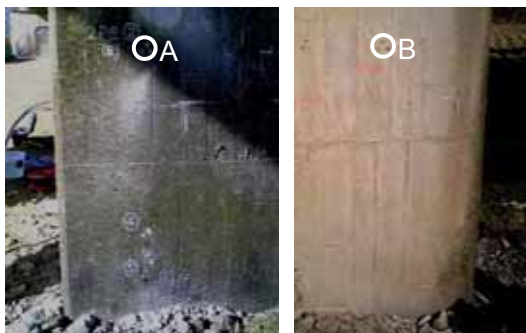
図 15 測定箇所(O 橋:橋脚)

上部工からの漏水で湿潤色を呈する橋脚と乾燥色を呈する橋脚（図 15 参照）のそれぞれについて、水分分布を測定した結果を図 16 に示す。調査箇所周辺における調査前 7 日間の気温は-5.1～16.9℃の範囲であり、この期間の降雨は 2 日前に時間雨量 4.5mm の降雨を 1 回観測（のべ 4.5mm）しただけである。湿潤色の箇所は、コンクリート表面側でカウントがやや低いものの、表面から内部にかけての違いは比較的小さい。乾燥色の箇所では、湿潤色の箇所と比べてコンクリート表面側のカウントが低く、乾燥している状況がうかがえる。深さ 40mm 付近よりも内部では、両者の違いは小さい。

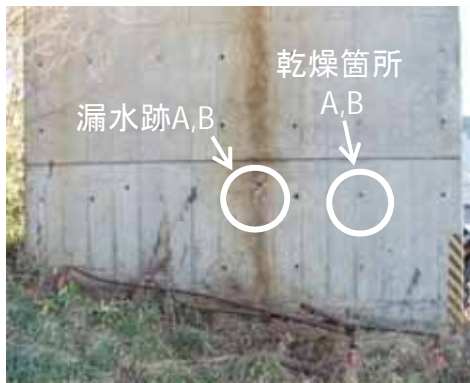
図 17 測定箇所(M橋:橋脚)

この橋脚は、図 17 に示すように直接雨水はあたらないが上部工からの漏水跡がみられる箇所と、漏水跡がみられない乾燥箇所とがある。調査箇所周辺における調査前 7 日間の気温は-6.4～5.6℃の範囲であり、この期間の降雨は 7 日前から 6 日前にかけて時間雨量 0.5～1.5mm の降雨を断続的に観測（のべ 12.0mm）しただけである。水分分布の測定は、漏水跡と乾燥箇所のそれぞれで 2 点ずつ行った。測定結果は図 18 に示す通りで、漏水跡 A でカウントがやや高いものの、漏水跡と乾燥箇所との間に目立った違いはみられない。違いがみられない理由として、この橋脚では降雨後の上部工からの漏水が比較的早く終わっていることも考えられるが、漏水跡では変色を生じてはいるものの必ずしも濡れ色ではないことから、かつて漏水を生じていたが現在はほとんど漏水を生じていない可能性もある。なお、漏水跡 B の深さ 40mm と 100mm にみられる V 字状の窪みは粗骨材の影響と考えられる。

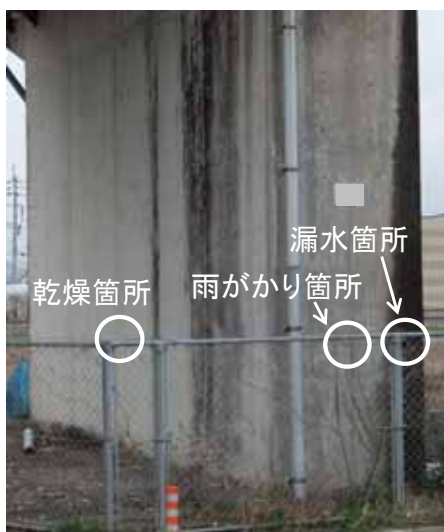
図 19 測定箇所(C橋:橋脚)

この橋脚では、図 19 に示すように上部工からの漏水を生じている箇所、漏水はみられないが雨のあたる箇所(雨がかり箇所)および雨のあたらない箇所(乾燥箇所)がみられる。調査箇所周辺における調査前 7 日間の気温は $-0.5\sim 17.2^{\circ}\text{C}$ の範囲であり、この期間の降雨は調査前日(測定の約 20 時間前)に時間雨量が最大で 15.5mm の比較的強い降雨を 1 回観測(のべ 30.5mm)しており、コンクリートは降雨の影響を受けていると推測される。水分分布の測定結果は図 20 に示す通りで、漏水箇所では深さ 10mm 付近でカウントがやや高いほかは深さ方向の違いは小さい。この箇所では、調査時にもコンクリート表面を上部工からの漏水が流れており、表面付近でカウントがやや高いのはこの影響とみられる。雨がかり箇所と乾燥箇所との違いは小さく、いずれも表面から深さ 40mm 付近までカウントが低くなっており、内部と比べて乾燥している。漏水箇所とその他の箇所との違いは、コンクリート表面から 40mm 付近までであることがわかる。この図から、雨がかりはあるが上部工からの漏水がみられない箇所の水分分布は、漏水がみられる箇所よりも乾燥箇所に近いことがわかる。

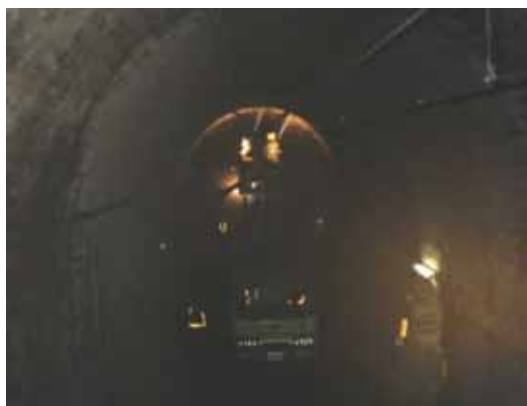
写真1 高圧水による除去作業¹⁹⁾

コンクリート表面が軟化しているものの、内部のコンクリートが健全な時には、高圧水等で軟化したコンクリートを除去する方法が有効である。

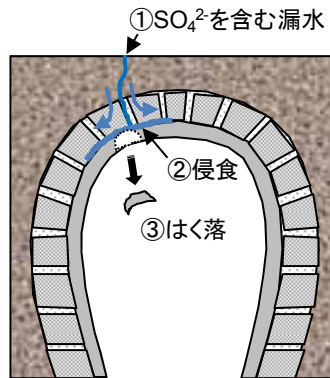
図4 硫酸塩劣化を生じたコンクリートに補修材を施工した時の再変状例

したがって、硫酸塩の作用による劣化を生じた覆工コンクリートにおいて断面修復を行うのであれば、背面からの漏水を極力止めた上で施工することが重要である。その一方で、劣化の進行が許容される程度であれば、観察を続ける方法もある。いずれにしても、硫酸塩による劣化を生じた覆工コンクリートに対しては、観察を続けるか大規模な補修を行うかの両視点を踏まえて十分に検討することが必要であり、中途半端な対策は意味をなさないことに留意すべきであろう。

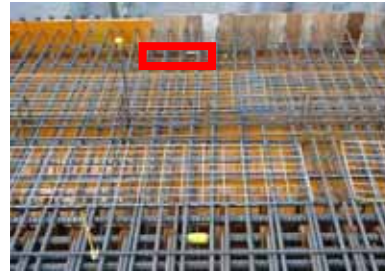
(スラブ測点2)

図-3 測定器取り付け状況(スラブ, 梁断面図)

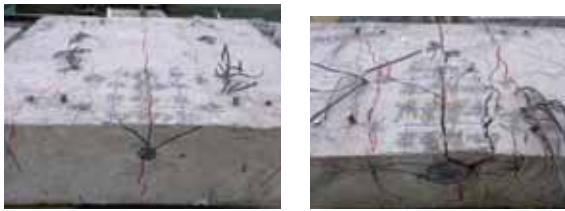
写真 - 2 破壊時の様子
(左 : S8 , 右 : T15)

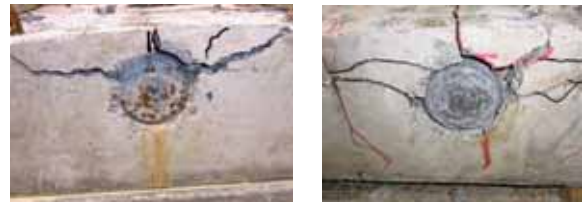
写真 - 3 定着具周辺の破壊の様子
(左 : T0 , 右 : T15)

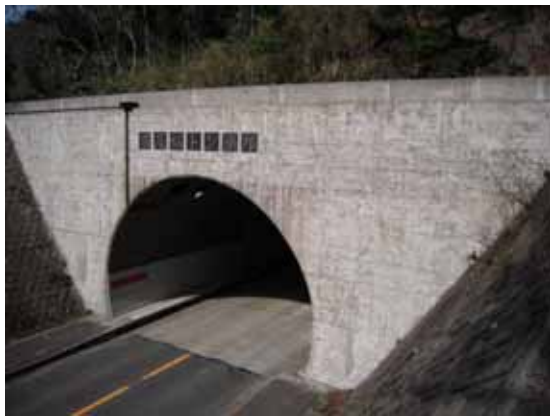
写真1-1 トンネル坑口（出口側）

鳥取県岩美町の国道178号線にあるトンネル（写真1-1）で、坑口には亀甲状のひび割れが認められた。ひび割れはコンクリートが水を多く含みやすい箇所に目立っており、トンネル内では確認されなかった。これらの性状から、このトンネルの坑口に生じた変状はAARによる劣化であると推定される。坑口にはコアを採取した形跡があり、調査が実施された可能性もある。現在は、注入による補修がなされていた（写真1-2）。

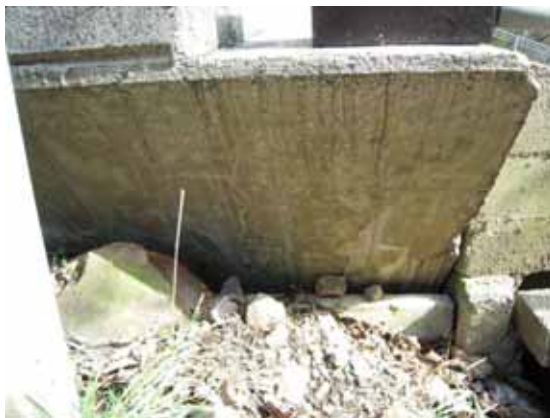
写真1-3 トンネル側面

トンネル側面にまわり観察すると、ごく一部に補修されていない元の状態をみつけることができた（写真1-3）。トンネル内部には剥落防止工が設置されている（写真1-4）。

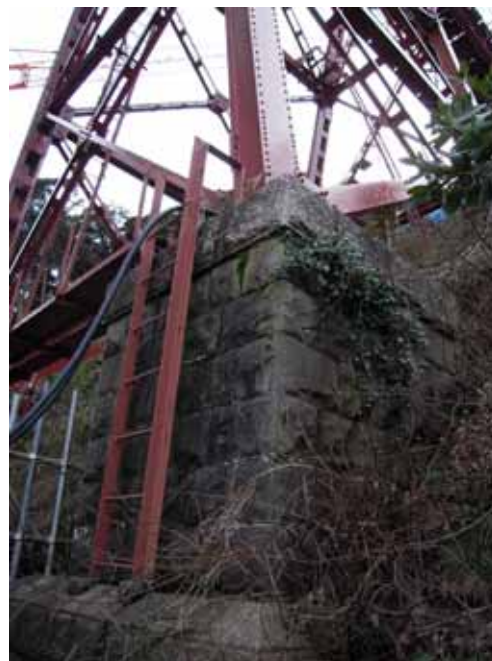
写真2-2 土台

山陰本線（鎧・餘部間、兵庫県香美町）に架設されたトレススル橋脚を有する橋りょうで、1912（明治45）年の開通時から使用されている。現在は架け替え工事が行われている（写真2-1）。絶好の撮影スポットとして人気を集めていた展望部分は工事区域となり、立ち入り禁止になっていた。駅ホームから橋梁を観察しながら下っていくと、橋脚土台の一部は石積みであることに気がついた（写真2-2）。

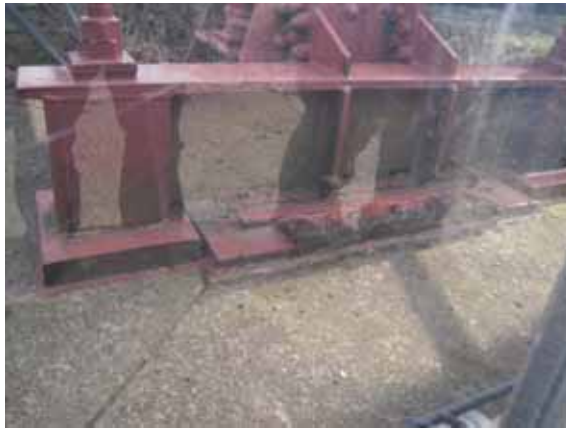
写真2-3 橋脚

地上まで降り立つと、橋脚の一部がガラスケースに囲われるようにして残されていた(写真2-3)。錆がひどく、断面欠損が認められる。この橋梁は日本海のすぐ近くにあり、塩による被害が大きいことを実感させられた。

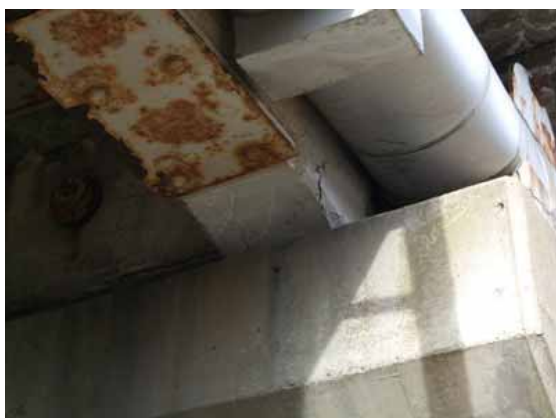
写真3-3 梁端部の浮きとひび割れ

一般に塩害環境と言われる箇所であるが、コンクリートの変状は少なく、梁端部下側の一部に浮きやひび割れを生じている（写真3-3）ほか、かぶりが不足しておりかつ水が回っている箇所での鋼材露出が見られる（写真3-4）程度であった。

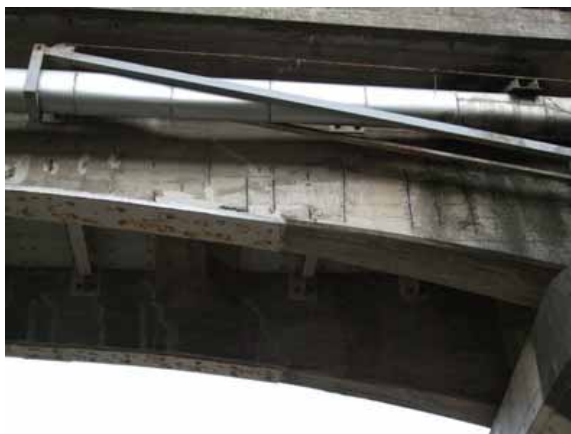
兵庫県香美町の矢田川に架設されている橋（写真4-1）で、調査構造物No.3の上流側に位置する。この橋は、コンクリートのかぶりが不足している箇所が多く、鋼材露出が目立っていた（写真4-2）。写真4-3は、床版下面における鋼材露出の状況である。コンクリートには水切りが施工されているが、その内側に水が回っている箇所では鋼材露出を生じていることがよくわかる。

写真4-2 かぶり不足による鋼材露出

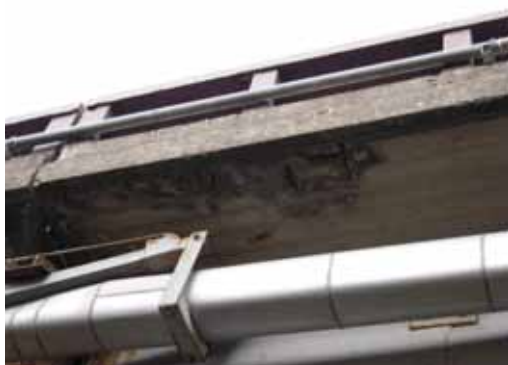
写真4-3 床版下面の鋼材露出

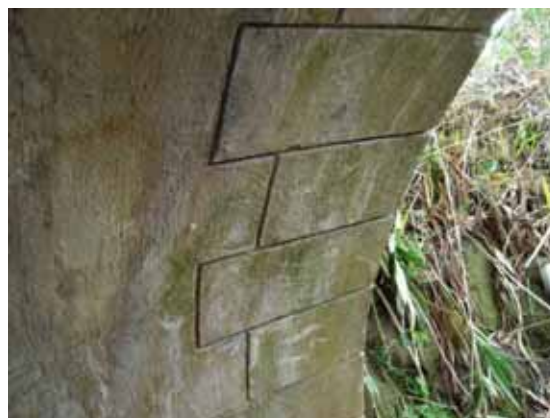
写真5-2 入口上部

山陰本線（米子・安来間、島根県安来市）に架設された橋梁で、1908（明治41）年の開通時から使用されている日本最初のRC鉄道橋である。この橋梁は、その存在を知っていなければ間違いなく通りすぎてしまうだろう。田んぼの用水路に潜むように存在していた（写真5-1）。予想していたよりもずっと小さく、立てば天頂部に頭が付き、両腕を水平に伸ばせばちょうど側面に手のひらがつくほどの大きさである。コンクリートという材料が信用されていない時代に造られたため、石造りを模擬したという。観察するとコンクリートを細い棒のようなもので削り、石を使ったようにみせる工夫がされていた（写真5-2）。

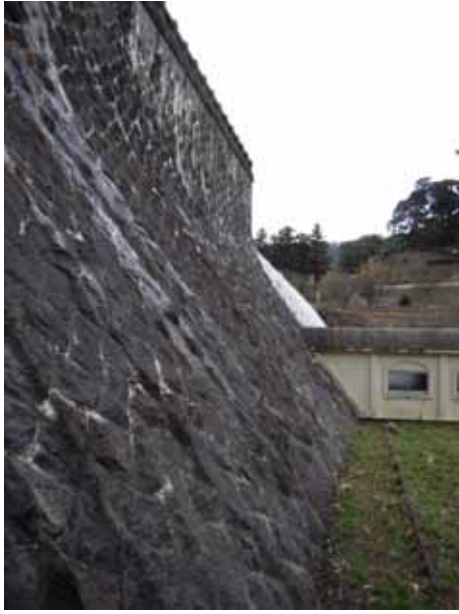
写真6 - 2

1914（大正3）年に着工された堰堤（島根県松江市）で、現在も松江市民の水がめとして使用されている。土木遺産ということもあり、写真では見たことがあったが訪れたのは初めてだった。横にそびえる壁は遠目では鉛直直立のように見えたが、近づいてみると曲線であった（写真6-2）。

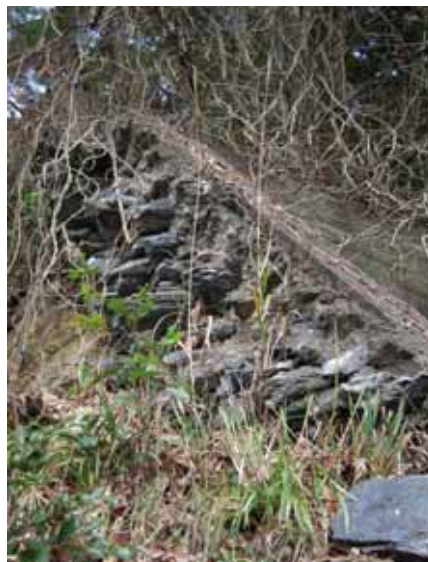
写真7-2

浜田と広島方面とを結ぶ計画で建設された路線だが、未完成のまま現在に至っている。調査は島根県浜田市内で、浜田方から調査を行った。最初に見つけた構造物はトンネルだった（写真7-1）。これも打音検査で硬く、高い音を発し、非常に品質の良いコンクリートであることがわかった。トンネルの入り口両側の壁には岩積みであり（写真7-2）、当時の一帯が非常に硬い岩であったこと、建設コストの工夫が見られた。

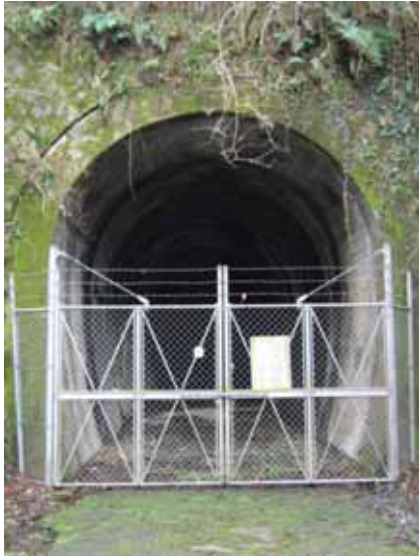
写真7-3

最初のトンネルから間もなく、次のトンネルが見えた（写真7-3）。こちらは構造が異なり、両側に壁がなく、トンネル本体を造ってから埋設されたことが入口付近の形から読み取れる。またこのトンネルに至る小さな橋には枕木の名残が確認できた（写真7-4）。

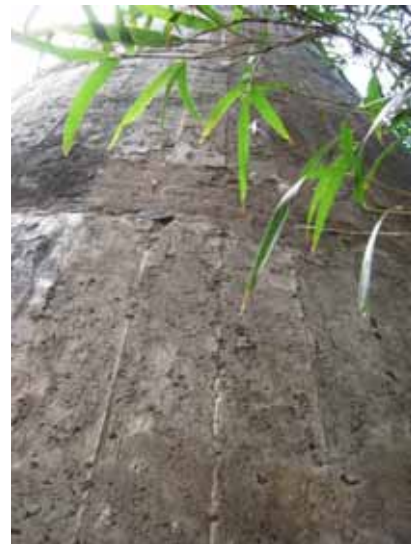
写真7-6

川沿いに車を走らせると、曲りくねった川を串刺しにするかのような線形で次々と構造物が現れた。未完成の区間では橋脚のみが存在（写真7-5）。中には近づくことの出来るものもあり、観察すると肉眼で型枠の跡がはっきりと認められた（写真7-6）。

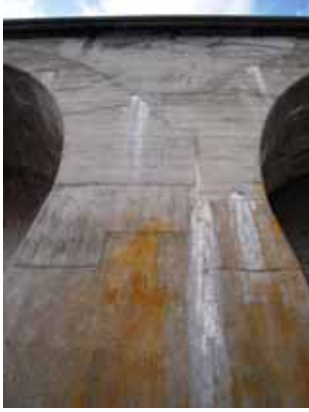
写真7-7

建設の際には数々の工夫がみられた。コンクリートアーチ橋梁では脚、アーチ部にリブが設けられ、力の集中伝達がされないよう考慮されている（写真7-7）。施工には手間がかかるが、長い供用期間を見据えた設計がこの時代になされていたことがわかる。またトンネルにおいて、頑丈な岩盤を利用しコストを下げる工夫もみられた（写真7-8）。

1径間のアーチ橋では、目立った変状もなく健全であったが、打継ぎ箇所からエフロレンスの発生がみられた（写真7-7）。打継ぎ界面において水分移動に対する抵抗性が小さいことを物語っている。

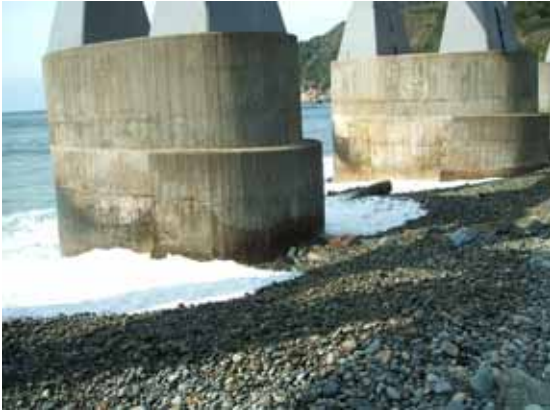
写真8 - 2

塩害について非常に厳しい環境にある。橋脚土台には常に飛沫があり、ときに直接波が押し寄せる。潮が強く、橋下に広がる一面の石はすべて角が取れ丸くなったものばかりであった。防潮部のコンクリートの一部は既に波にさらわれてしまっていた（写真8 - 2）。

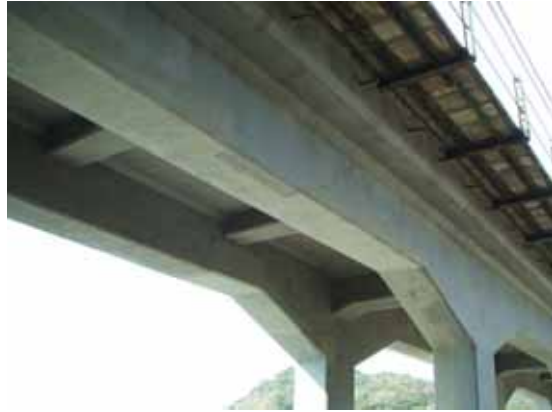
写真8 - 3

全体に塗膜は施されていたが、剥がれた箇所もあり。保線用の点検通路は下から見上げると、鋼材が腐食し見るも無残な状態であった（写真8 - 3）。

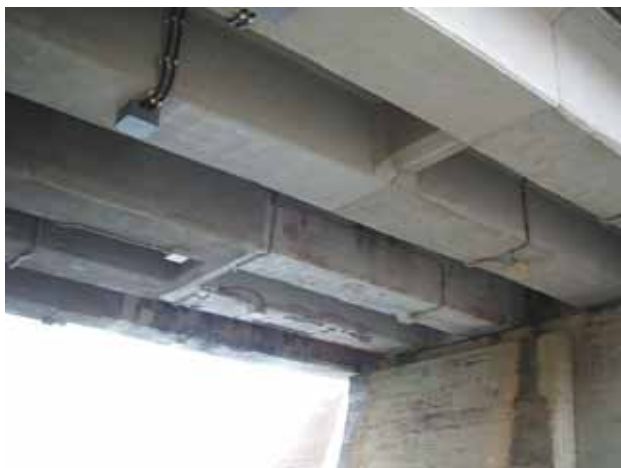
写真9-1

まさに海の際であり、潮が引かなければ真下に入れない。調査時間帯は引き潮ではあったが、完全には引いていなかったため橋梁の最も海側の面を観察することはできなかった。この橋梁は全体を4ブロックに区切り、実験的にそれぞれ異なる方法で電気防食が実施。下から観察すると4種4様の状況となっている（写真9-1）。

残念ながら組み合わせはわかっていないが、目視では海側の向かって右において一番被害が深刻であるといえる。

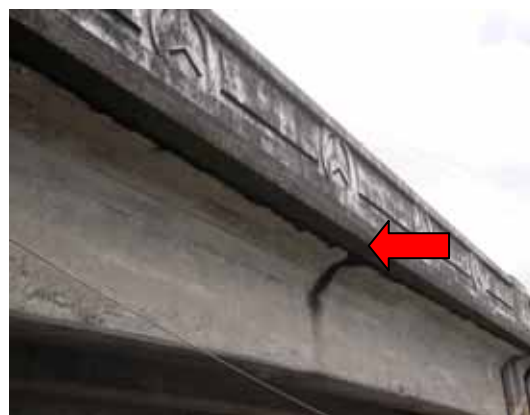
片側、ちょうど写真1-1に写る側に多くの苔が生していたため、こちらが北側と思われる。対して、反対側は苔が非常に少ない。写真1-2、矢印で示す部分にのみ苔が見られ、どうやら自然の水切りとして機能しているようだ。方角によって異なる表情を見せ、コンクリートは、①自然環境、②水、この2つの要素に左右される良い例である。

写真1-2 側面（南側）

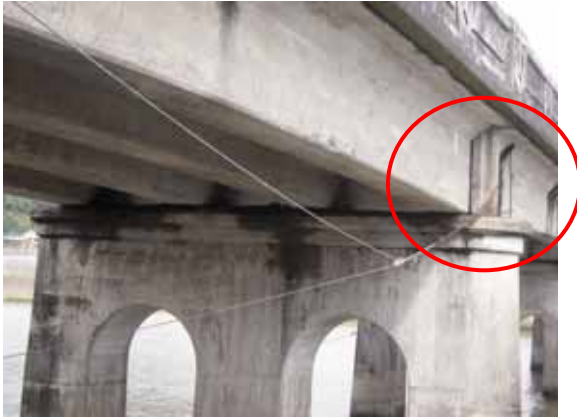
写真1-3

横桁がなく、シュウはベタ置きで設置されている（写真1-3）。シュウは縁が切れてさえいればいいとの考えから、境界には油紙を用いたものと思われる。また、1つ1つにシュウ隠しが施されていた（写真1-3丸部）。これはシュウを見せないことで、橋が一体化していないとの人々の不安を拭うため、全体の連続性を重視したものと推察される。

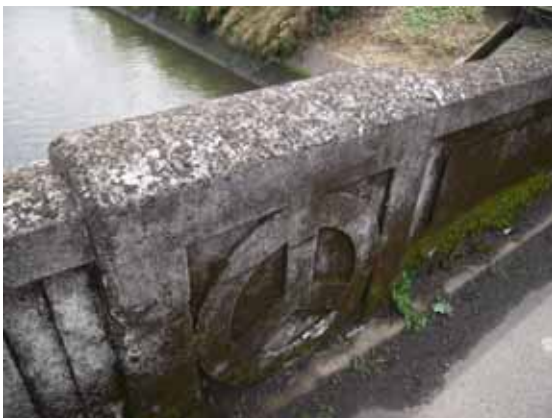
写真1-5

写真1-4は、シュウ隠しが施された箇所の橋上の様子である。欄干が少し膨らんだようになっていた。同じ構造で一部欠けたものを観察すると、桁の端部同士を覆う構造になっているらしいことがわかった（写真1-5）。さらに調査すると、すべて剛結されているのではなく、向かって左側のみコンクリート以外の材料により縁が切ってあった。これはこの部分において桁の伸縮をとろうという意図があったと思われる。

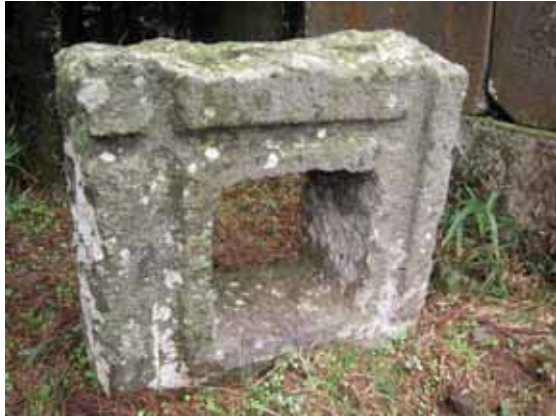
通潤橋は2つの地区を結んでいるが、いずれの地区も橋より高い位置にある。水を送る際には逆サイフォンの原理が用いられている。過去、実際に使用された石造りの導水管が建設中の勤労銘とともに橋のふもとに遺されていた（写真3-2、3-3）。写真3-2より、導水管に溝が彫られているのがわかる。この溝に特殊な漆喰を詰めて導水管同士を繋ぎ、逆サイフォンの圧に耐えるだけのものを造りあげている先人たちの知恵、創意工夫には頭が下がる。

写真3-2 導水管

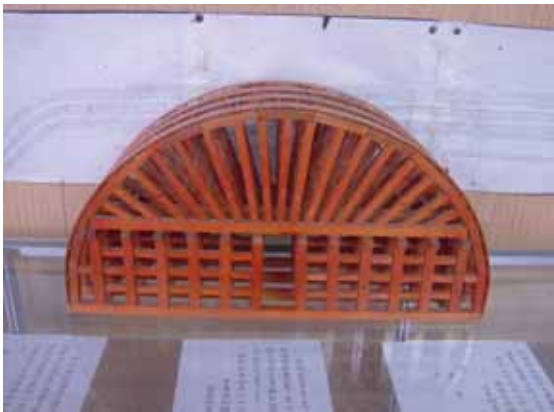
写真3-4 支保工模型

建設にあたってはアーチ型の支保工を設置した上に石を積み、水路を設置、橋を完成させた後に支保工を撤去する方法で行われた。支保工の模型、建設資料等が資料館に保管されている（写真3-4）。資料館から少し登ったところに小さな神社があった。ここには通潤橋の建設を指揮した布田保之助が奉られている。

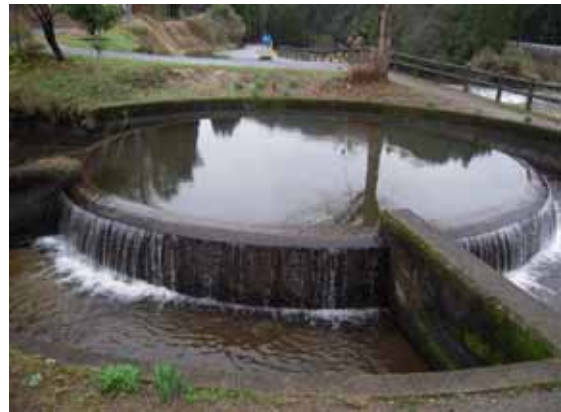
写真3-5 円形分水

通潤橋に分水している円形分水も合わせて視察した（写真3-5）。この分水は円を区切ることで割合を決定している。実に明解な原理である。しかし、この原理を成立させるためには、①真円であること、②正確に円の中心から水が湧くこと、2つの条件が必須である。この円形分水だけで技術力の高さがうかがえる。

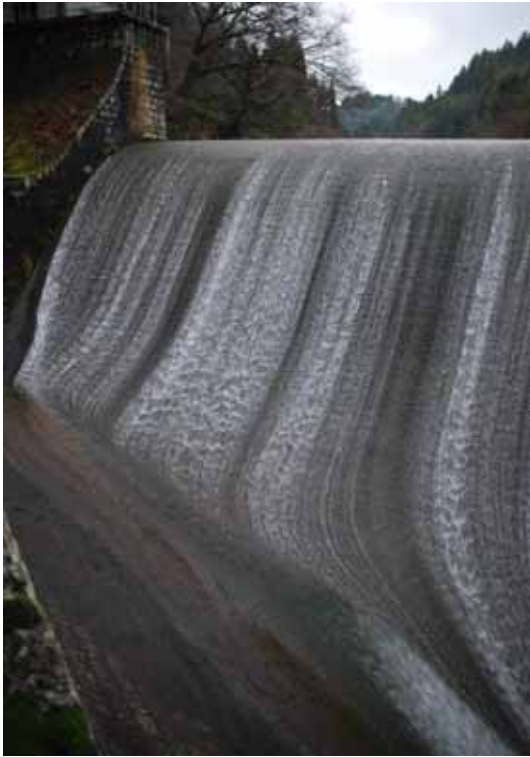
左：写真4-2 左岸

設計者は小野安夫である。流速を制限するため、左右、中央で曲線の組み合わせが異なる。側壁は水圧で傷みやすいため、左岸は階段状の石壁（写真4-2）、右岸は円周上を曲線状の石積みで仕上げている（写真4-3）。増水の際には左・右岸に沿って流れる水が、正面を流れる落ちる水の勢いを弱めるよう工夫がなされている。

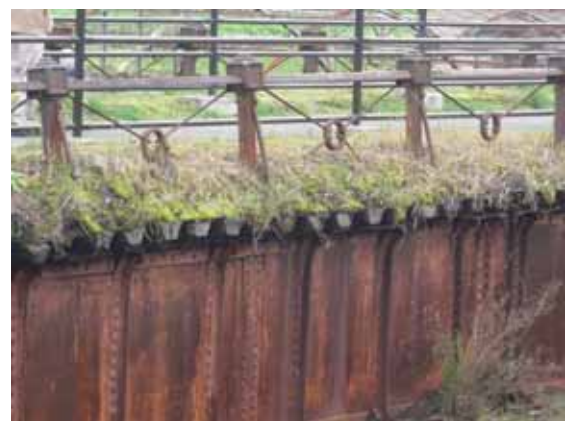
写真5-2 合成床版部

波型鋼板の上にコンクリートを打設したものと思われるが、鋼板は朽失（写真5-2）。

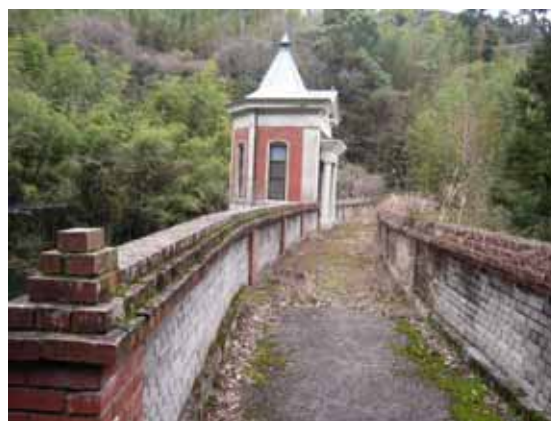
写真7-2 堰堤上面路面

堤体上面路面の壁は積石構造になっている（写真7-2）。色・質感から判断すると、外側の赤いフレーム部が焼入れ煉瓦、積石部分は日干煉瓦もしくはモルタルブロックだと思われる。一部に欠け、ひび割れが見られる（写真7-3）。フレーム部には芯材らしき鋼材が埋め込まれていた。

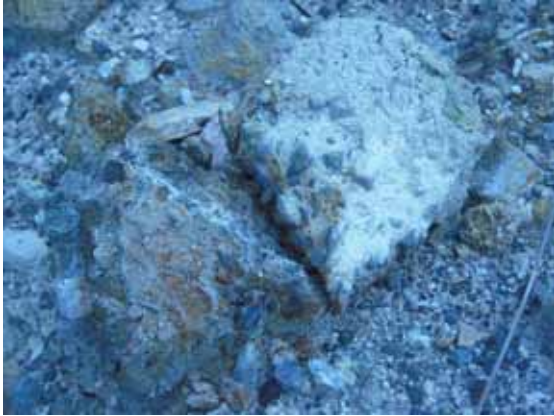
写真8 - 2 暴露供試体

当時、施工を前に、コンクリート供試体の現地暴露試験が行われた。今回の調査で暴露場を訪れてみたが、ここが暴露場かと首を傾げるほどに供試体の形が確認できなかった。かろうじて発見したのは、平らな地面に不自然に散らばった塊であり（写真8-2）拾い上げて力を込めると砕ける状態であった。

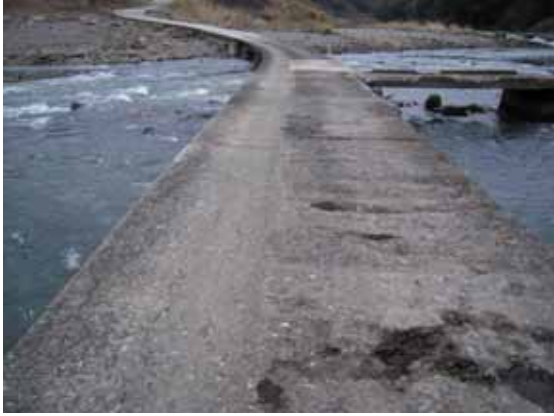
写真10-2

足元を見ると、路面の色・質が異なることに気が付いた（写真10-2）。おそらく元の路面は向かって右半分であり、左半分は拡幅のため、後にコンクリートを打ち継いだものと思われる。打ち継ぎ部にはアルカリ骨材反応と見られる損傷が確認できた。骨材は石灰岩を使用していると思われる。

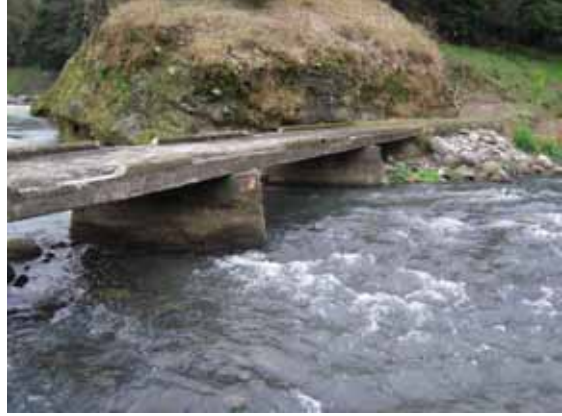
写真10-3 橋脚部

橋脚は川の流れを考慮して施工されたと思われる。流れに対し、流れを分けるように橋脚が先の尖った三角形をしていた（写真10-3）。

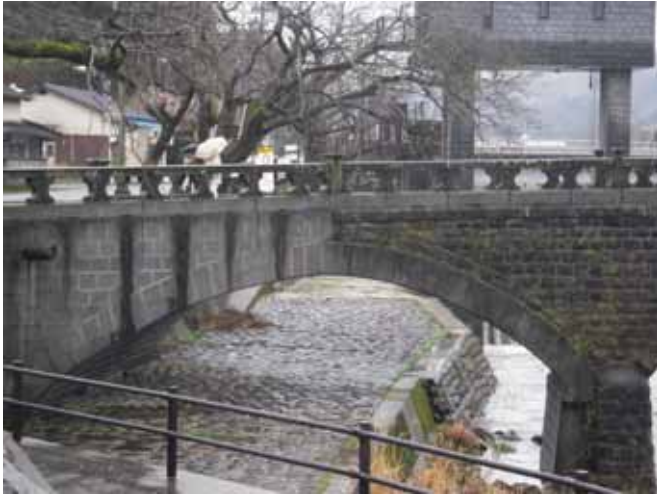
写真11-2 復旧部

優美というよりは圧倒的な存在感を感じさせる。昭和19年の水害で被害を受け、一部をコンクリートで復旧（写真11-2）。よく見ると円弧が連続でない。

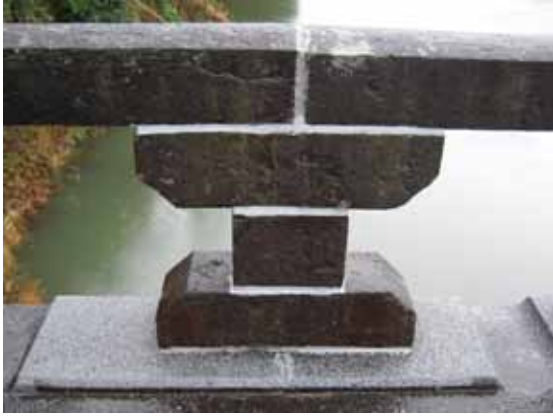
写真12-2 欄干補修状況

平成15年11月に補強修復工事に着工、翌16年に竣工している。欄干の目地に補修の跡が見られた（写真12-2）。明るい白の補修材が用いられており、石造の欄干から浮き出すように見える。橋全体の調和を考えると残念な形の補修である。

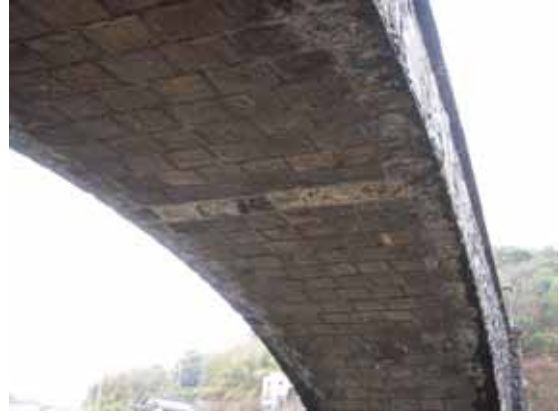
写真12-3 橋下より

橋の下に潜って見上げると、非常にきれいに石材の形・大きさが揃っていることがわかる（写真12-3）。当時、いかに石材を厳選し、こだわりをもって施工が行われたかが垣間見える。

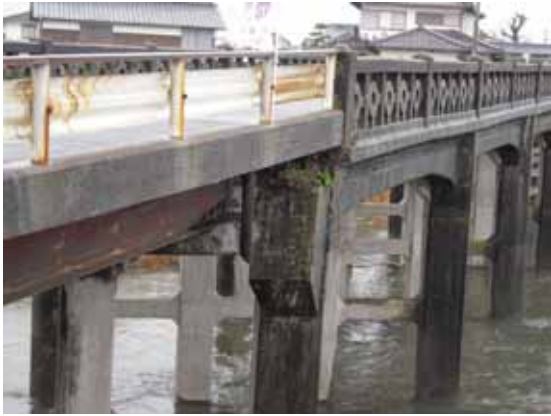
写真13-2 継ぎ部

1944年に橋脚減少とのことだが、これは堤防建設のためかと思われる。通常両側に存在するはずの親柱が片側では見られず、桁を切断し後に継いだ跡が見受けられた（写真13-2）。

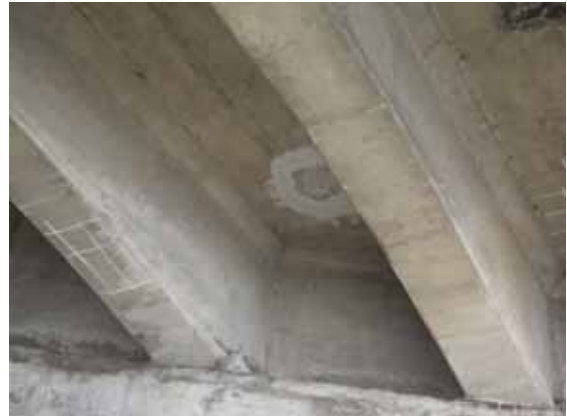
写真13-3 調査跡

当該位置は潮の影響を受ける。全体に塩害と見られる損傷が見られたが軽度である。風向は河口方から上流方であった。橋の下に潜るとコンクリート調査の跡が認められた（写真13-3）。はつり跡、コア採取跡ともに比較的新しいもののようである。

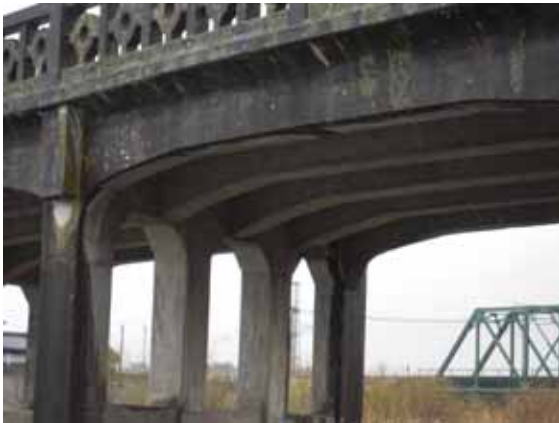
写真13-4 橋下より

橋脚の柱4本に対し、桁は5本であった。横桁に連結する格好になっている（写真13-4）。

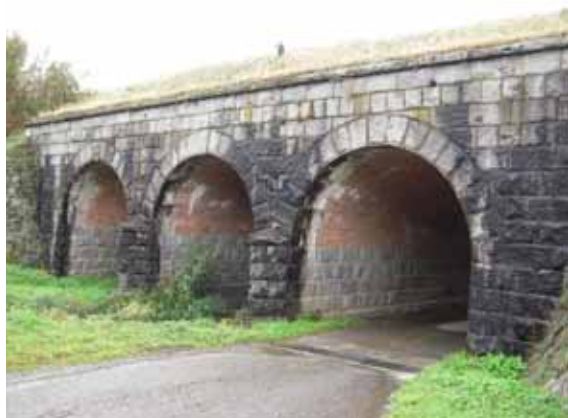
写真14-1 内田川橋梁（東側）

面によって全く異なる表情を見せる。東側は切石積みの壁で、ちなみにこちらが完成形である（写真14-1）。アーチ脚部と東側の壁は石積みで、アーチは煉瓦で組まれているのがわかる。

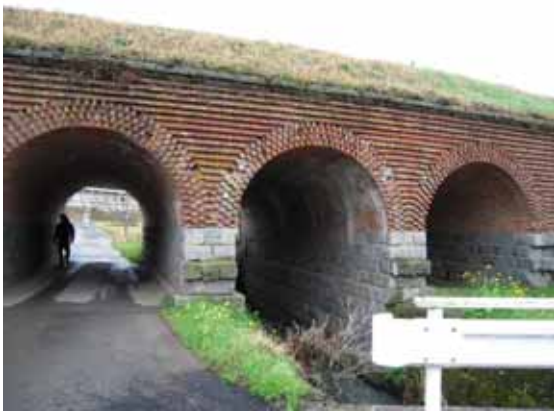
写真14-2

反対側の面はイギリス式の煉瓦壁である（写真14-2）。煉瓦の長辺と短辺を交互に組み合わせ、深さ方向を考慮してあるものと思われる。将来、路線の複線化を行う際に、煉瓦を継ぎ足して組めるように凹凸のある仕上げとしていた（写真14-3）。

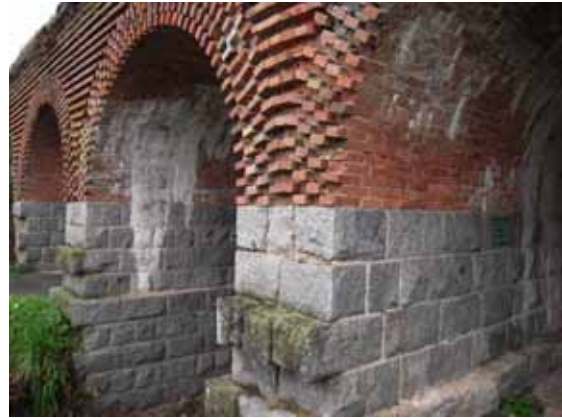
写真14-3

しかし、結局複線化はなされず、凹凸のある煉瓦壁がデザインとして現在まで残ることとなった。

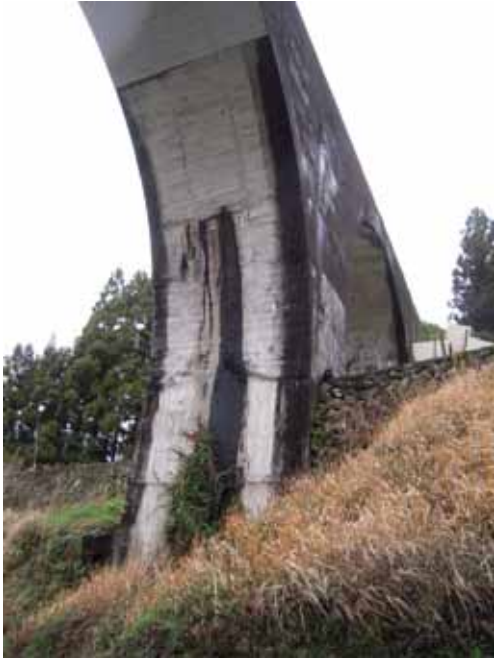
写真16-2 水抜き

形式は無筋コンクリート充腹アーチであり、アーチ部には土が充填されている。降雨などにより土が含んだ水を排出するために、橋脚部に水抜きが施されていた（写真16-2）。アーチ部からの水もれはほとんど見られない。橋梁によって、橋脚において繊維シートのトライアルの様子が確認できるものもあった（写真16-2）。

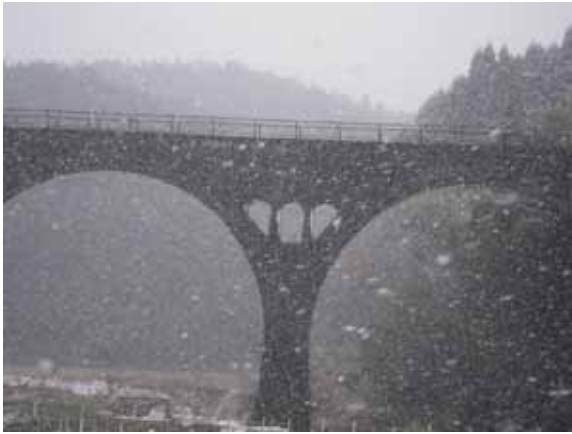
写真17-2 透かし部

アーチ間の壁には透かしのようなデザインがあり、軽やかな印象を演出している (写真17-2)。
