浅層盤状改良による宅地の液状化対策の合理的な設計方法の研究

公益社団法人 地盤工学会

浅層盤状改良による宅地の液状化対策研究委員会

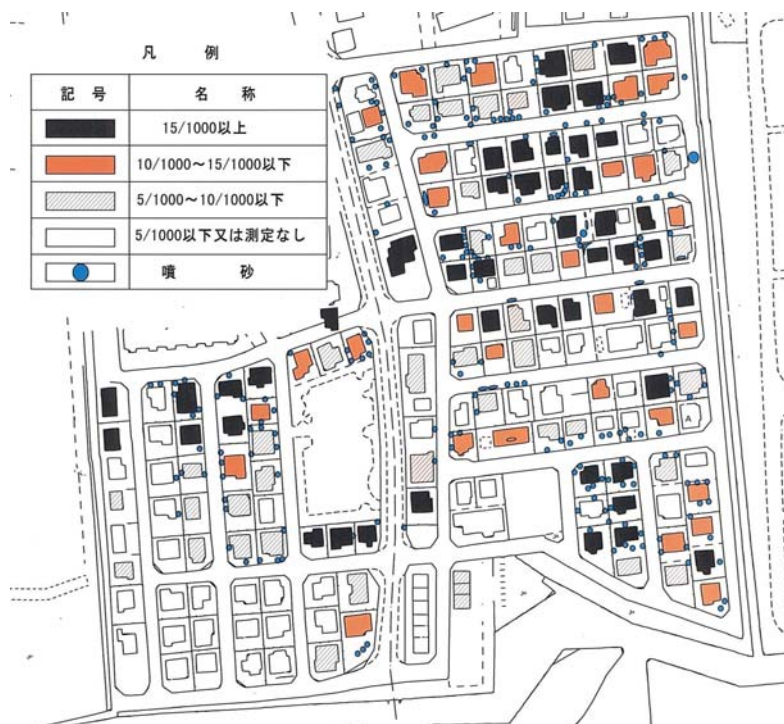
図 3.2.9 噴砂発生地点と家屋の傾斜角の分布

このようにして整理した傾斜角の分布を図 3.2.9 に示す。全戸の内最大の傾斜角は 37.5/1000 であり、最大の不同沈下量は 33cm であった。そして、15/1000 以上傾いた家屋が 47 棟、10/1000～15/1000 ほど傾いた家屋が 30 棟、5/1000～10/1000 ほど傾いた家屋が 39 棟、5/1000 以下か沈下量が測定されていない家屋が 53 棟あった。この図から、団地内の北東などで傾斜角が特に大きいことが分かる。

この値は自治会でまとめられた²⁾が、安田・橋本はこの資料を見せていただき、被災判定との関係などの以下のような方法で整理を行っている。沈下量の測定にあたっては、各家屋について最も沈下量が小さい角を基準にし、その他の角の相対沈下量が測定されている。そこで、それらの内から最大と最小の差をとり不同沈下量を求めた。また、その最大と最小の沈下を生じた角どうし間の距離をとり、不同沈下量をこの距離で除して傾斜角を求めた。

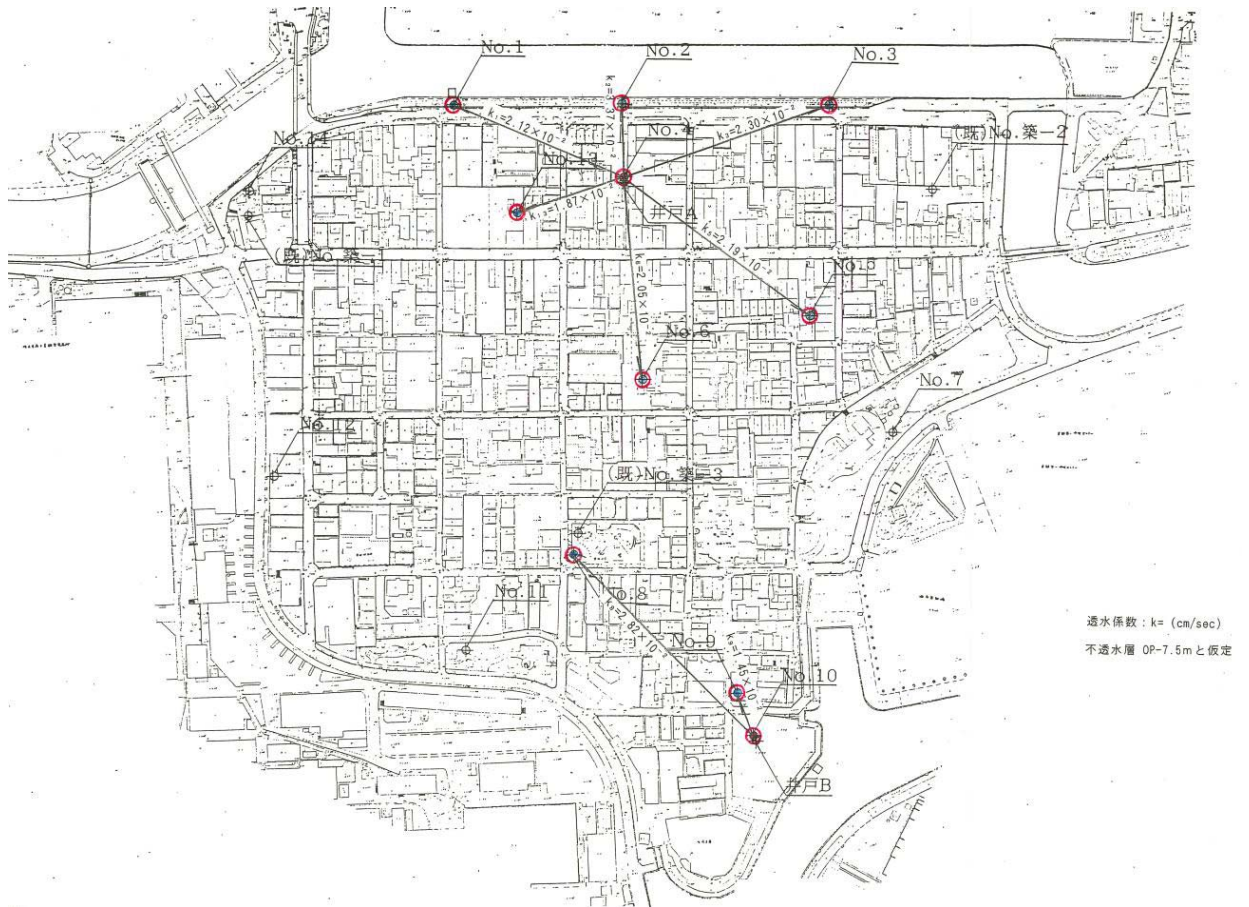
図 3.2.18 揚水井戸と水位観測井位置図

揚水井戸を2本、観測井を14本設置した。2本の揚水井戸A、Bを使用し、各々単独に揚水した場合、2本同時に揚水した場合など3ケースの揚水試験を実施し、地下水定数（地下水位の変動、透水係数、貯留係数）や揚水による水位低下量予測、ならびに周辺河川運河からの漏水についても検討した。その結果、地区内の常時の地下水位は、南の東堀運河側が高く、北の庄下川側が低く、東堀運河からの漏水のあることが確認された。庄下川の河川水位の影響はほとんど受けていないことが明らかになった。東堀運河からの漏水の影響で、地区南側の地下水は塩水化されていることも判明した。

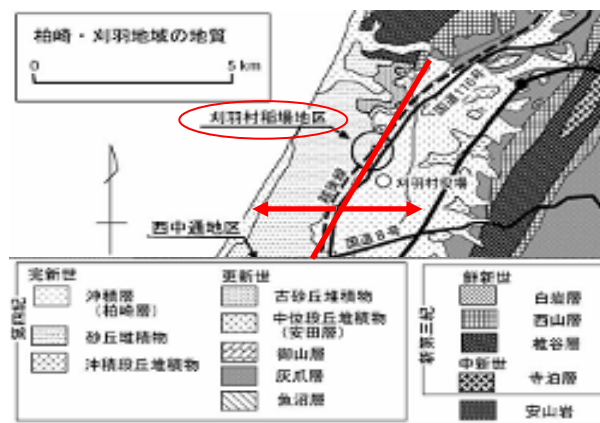
図 3.2.23 柏崎・刈羽地域の地質 (文献⁸⁾ に加筆)

図 3.2.23 に柏崎・刈羽地域の地質、図 3.2.24 に刈羽村稲場地区の概略地形を示す。図 3.2.23 より、刈羽村は日本海側の荒浜砂丘と内陸側の西山丘陵に挟まれた位置に存在する。被害が甚大であった稲場地区は荒浜砂丘の東側麓に、刈羽駅のある地域は柏崎層上の砂丘後背の低地(柏崎平野)に位置している。なお、図 3.2.24 では地形の特徴をみるために、鉛直距離を水平距離の5倍に拡大している。荒浜砂丘は標高が高く麓は急斜面となっており、丘陵部と平野部の境界が明確である。

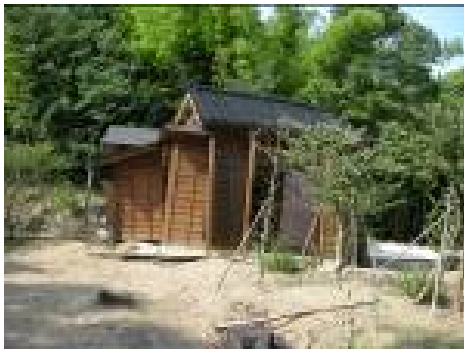
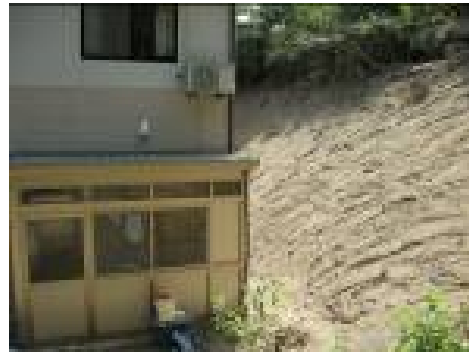
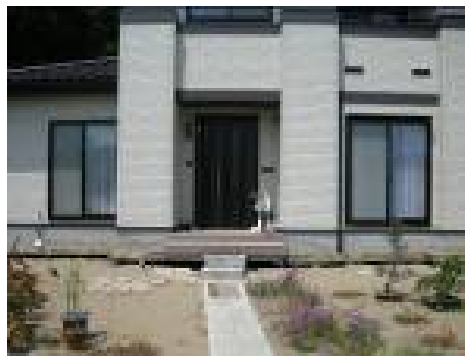
写真 3.2.8 液状化対策工の差異による被害規模の差異

表 3.2.7 より各液状化対策工法による効果を比較すると、在来工法を採用し、耐震対策を施していない建物Aでは、斜面崩壊とそれに伴う法尻の隆起により建物が持ち上げられ、道路側へ側方移動するなど大きな被害を受け、稲場地区で最も被害が甚大であった。また、柱状地盤改良を施した建物Cは、裏山斜面の崩壊により建物は道路側へ約50cm水平移動し、それに伴い道路側の柱状改良体が道路側へ傾斜していた。鋼管杭を施した建物Hは、周辺地盤が約20cm沈下、建物が5cm不同沈下し、給排水管が断裂していた。鋼管杭と暗渠を施した建物Kでは、13cmほどの不同沈下、7/1000の傾斜が発生していたが、他の建物と比較して外見上大きな被害は見受けられなかった。猪爪ら¹¹⁾によると裏側の砂丘斜面形状に大差ないことが報告されており、今回実施した地盤調査の結果も踏まえると、新砂丘の堆積厚さが異なっていることと液状化対策の有無が被害規模の差異につながったと考えられる。

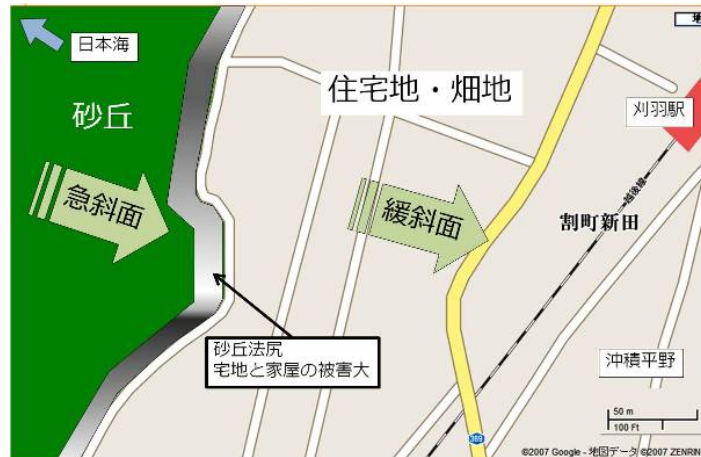
図 3.2.28 稲場地区の地形概略 (ベースマップは Google Map)

刈羽村稲場地区は日本海と刈羽村平野部を隔てる砂丘の東側にある集落である。図 3.2.28 は稲場地区の地形の概略を示したものである。当該地域では、図中左手砂丘法尻に家屋が建ち並び、道路を挟んで緩傾斜の斜面に家屋と畑が混在している。区画整備された宅地は少なく、大部分の家屋は自然斜面上に建てられていた。緩斜面における家屋の被害は総じて古い木造住宅ほど甚大であり、倒壊した家屋もあった。液状化による地盤変状を伴った家屋被害は砂丘法尻の急斜面に集中しており、大部分の家屋が被害を受けた。砂丘法尻の家屋の中には盛土造成された宅地に建てられたものがあり、盛土材には砂丘の砂が使用されていた。

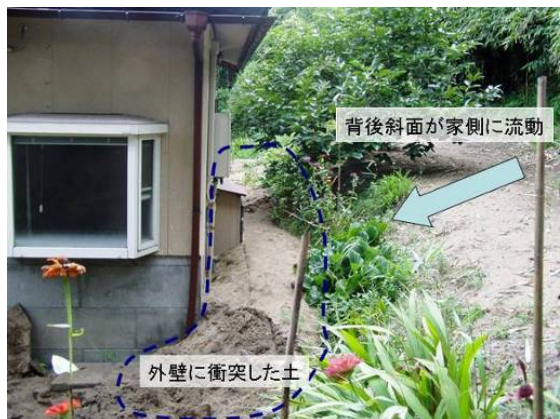
写真 3.2.12 砂丘斜面の流動による
家屋被害 1

調査時には衝突した土砂は既に撤去されていたが、土砂の衝突によって斜面側の外壁が損傷していた。

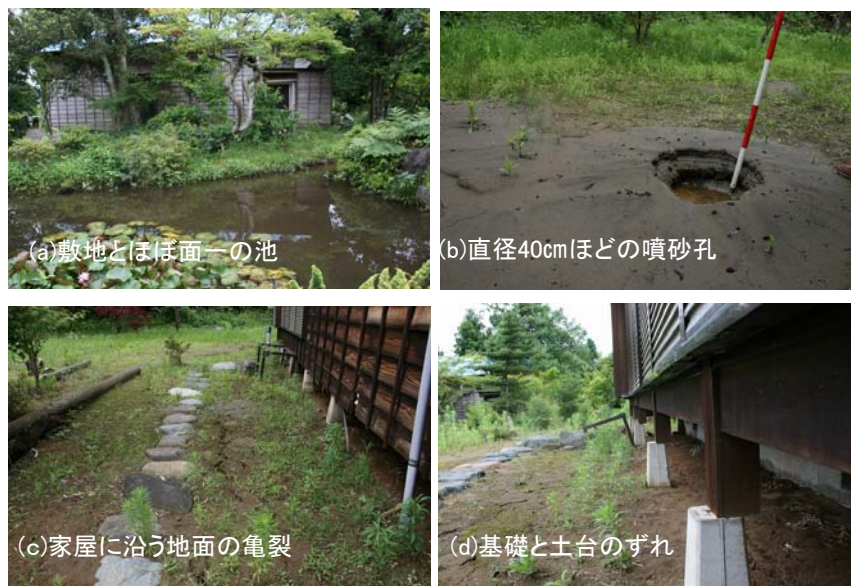
写真 3. 2. 21 低湿地の液状化関連被害 (No. 7)

写真 3. 2. 21 (a) に見るように、地表面の低い部分をそのまま池にしたと思われる低湿地である。同写真 (b) のように直径の大きな噴砂孔があった。家屋の重みで発生したと思われる家屋の縁に沿う引っ張りクラック (同写真 (c)) があり、束と束石様の基礎と土台がずれた。家屋内部は壁にクラックなどが認められたが、梁や柱は太く、接合が頑丈であったために被害は目立たない。

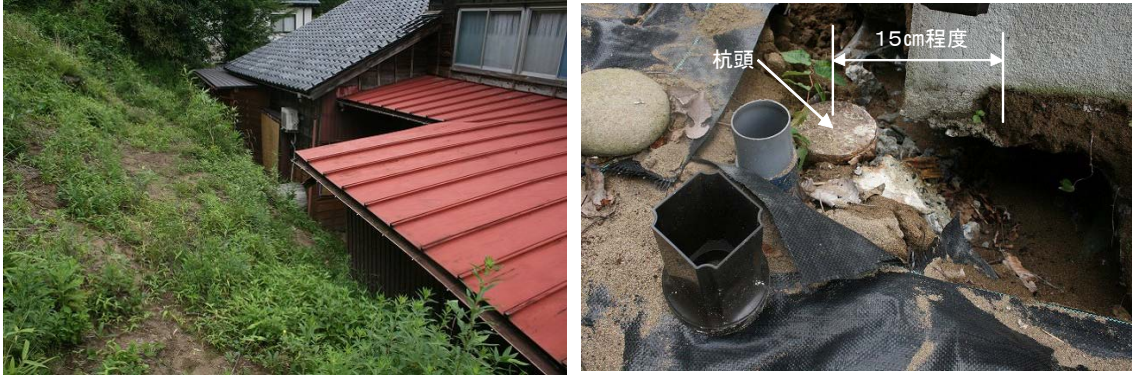
写真 3.2.26 砂丘斜面崩壊砂の直撃 (No. 11) 写真 3.2.27 赤屋根部の室内 (右が砂丘側)

写真 3.2.26 のように、裏の砂丘の地すべりで前面道路に至るまで敷地全体が圧縮され、家屋は前傾した。写真 3.2.27 は同上写真の赤い屋根の部分の室内であるが、全体的な傾斜とともに、圧縮と突き上げで、部屋が山型に変形した。

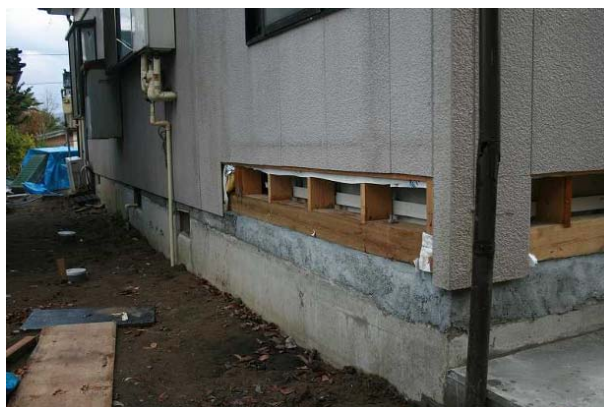
写真 3. 2. 33 噴砂痕は無いが不同沈下 (No. 17)

噴砂孔など液状化の形跡は見られなかったが、建物の砂丘側の北端が相対的に 20cm 程度沈下し、土台をジャッキアップして布基礎との間をコンクリートで間詰めした（写真 3.2.33）。中越地震では噴砂があったとのこと、今回液状化痕が見られないのは隣家 No.18 の排水暗渠の効果という説もあるが、影響範囲も定かでない液状化しなかったとは断定は出来ない。

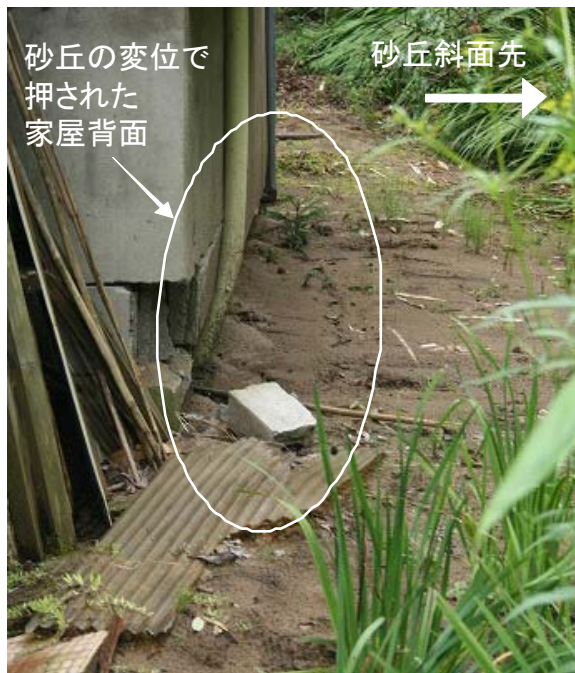
写真 3.2.36 砂丘に押された家屋 (No. II)

敷地に不陸はなく、液状化の痕跡は確認されていないが、砂丘斜面のはらみ出しに伴って家屋背面が押され（写真 3.2.36）、玉突き状に前庭の地表面が押された（写真 3.2.37）。特に前庭は、犬走りや玄関先のたたきに沿う土の隆起を除けば、地盤に変状は殆ど見られない。しかし図 3.2.41 の平面図と見取り図、および左下の側面図で右方向が砂丘であるが、これらによれば奥行き 9m ほどの建物が砂丘側に 30cm 程度傾いている。E 通りと e 通りの交点の沈下が大きいが、これは斜面方向から押された基礎が割れて傾いたものである。

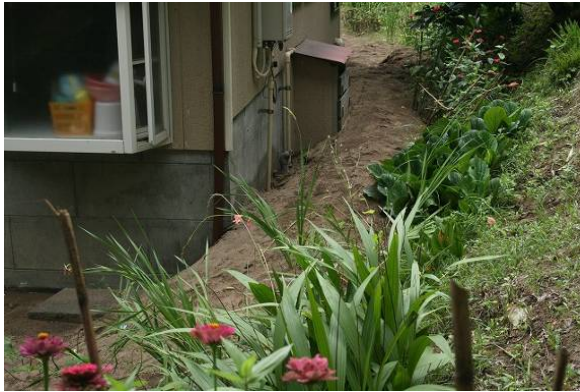
写真 3. 2. 38 斜面崩壊砂の直撃 (No. III)

写真 3.2.38 のように砂丘斜面崩壊砂が建物を直撃し、高さ 80cm 程度まで砂で覆われた。地震前はかなり広かった裏庭が、大幅に狭まるとともに、家が 10cm 前に出たとの話である。図 3.2.42 によれば、この建物は隣の No. II とは異なって、道路側が 10cm 程度低く前傾している。C 通りと b 通りの交点は隣接測点よりも 30cm ほど低い、これは土砂の直撃で基礎が割れ、割れた部分が地面にめり込んでいるためである。

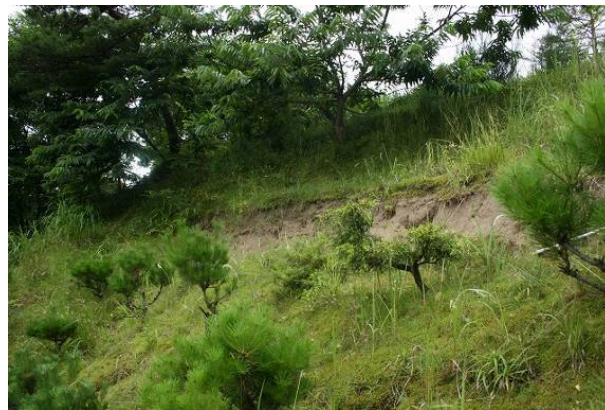
写真 3. 2. 39 砂丘斜面の滑落崖 (No. VI)

敷地に明確な液状化痕は定かでなかったが、背後の砂丘斜面が崩壊し、比高が最大で約 150cm の滑落崖が生じた (写真 3. 2. 39)。この家屋は解体された。

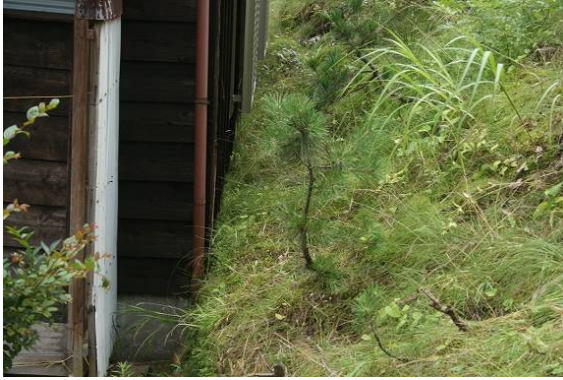
写真 3. 2. 40 斜面崩壊土の衝突 (No. X)

砂丘斜面の崩壊で建物背後が押された（写真 3. 2. 40）。写真 3. 2. 41 のベランダ下の建物側面で地割れを伴った隆起があるが、圧縮によるものか液状化に関連するものか否か不明である。

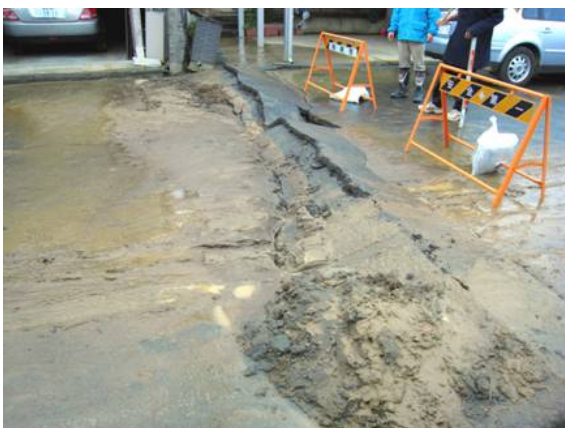
写真 3.2.47 道路の盛り上がりと噴砂痕

この地区では、噴砂の他、地震動を受けた地盤の変状に起因したと考えられる道路の盛り上がり (**写真 3.2.47**)、宅地と道路に挟まれた U 字側溝の圧縮破壊、地割れ等が多数散見され、いずれも旧河道上や、旧河道と現河道に挟まれた地域に被害が集中していることがわかる。

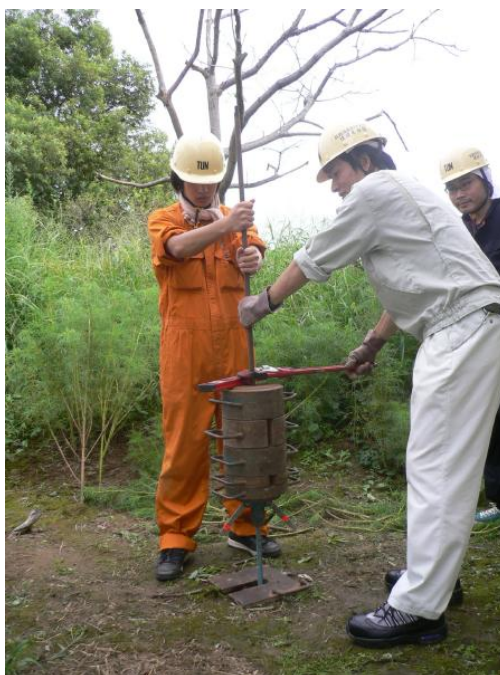
写真 3.2.50 試験状況（人力による回転貫入）

SWS 試験は、JISA1221-2002「スウェーデン式サウンディング試験方法」²²⁾に準拠し、載荷重をおもりにより、回転貫入を人力（**写真 3.2.50**）で行った。試験は、貫入量 5cm 当たりの半回転数が 50 回転以上となる場合、または最大深度 10m に達した段階で終了することとした。なお、礫当たりにより貫入不可能となった場合は位置を変更して再度計測を実施することとした。土質判別の方法は、回転貫入の過程で発生する貫入音やロッドに伝わる感触、ロッドやスクリーポイントに付着した土を目視することで行った。また、地下水位の特定方法は、試験終了後に、ロッドに付着した地下水を確認するか、試験後一定時間経過後に細径の鉄棒を挿入し、鉄棒に付着した地下水を確認することで行った。

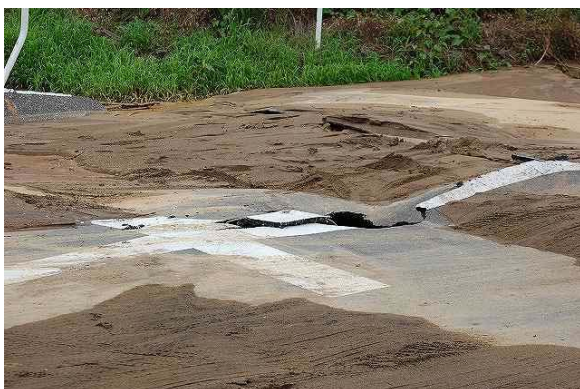
写真 3. 2. 59 道路上の噴砂 (本震 4 時間後)
(撮影地点⑦) (Te 氏撮影)

写真 3. 2. 59～63 は、本震 4 時間後の幹線道路の北方面の様子である。このうち写真 3. 2. 60 は、写真 3. 2. 59 と同じ地点の翌日の状況で、噴砂によって舗装の下に出来た空洞が、翌日は陥没していた。写真 3. 2. 65 と 66 は、隣り合う敷地に跨る噴砂孔で、境界のブロック塀が懸垂し、噴砂の激しさを示している。写真 3. 2. 67 は、本震 9 分後の幹線道路南方面の冠水状況である。写真 3. 2. 68 は、南方面の電柱周りで生じた本震直後の噴水の様子で、写真 3. 2. 69 は、同じ電柱における最大余震直後の噴砂を示す。写真 3. 2. 70 は、この電柱付近の家屋敷地の最大余震直後の噴砂の状況である。

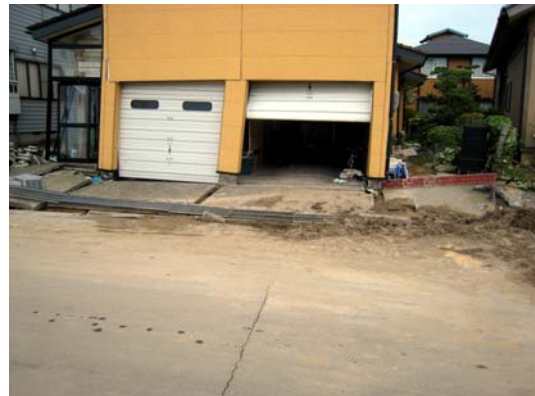
写真 3.2.64 左の写真の遠景(家屋 24)
(地震翌日、豊田浩史氏撮影) (撮影地点⑪)

写真 3. 2. 64 の建物で、古い建物の前面（道路側）に増築した二階建て部分の一階（ピロティ式車庫）が大きく傾いた。基礎は連続フーチングのベース上にブロックを敷いた基礎で、縦筋は所々のブロックの孔を通してベースコンクリートにアンカーされているが、主筋に相当する水平鉄筋は確認されなかった。図 3. 2. 72 は、X 軸を道路方向、Y 軸を道路直角方向としたときの家屋 24 の基礎と床の傾斜で、建物は全体として南方向に 18cm 傾いた。破線で示した部屋は、中央が盛り上がっている。

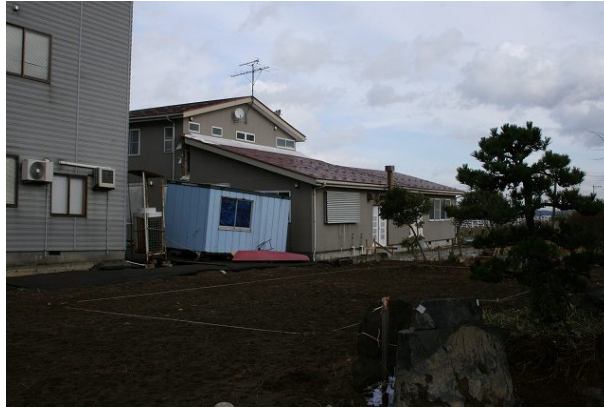
写真 3. 2. 71 家屋 a の北側二階建て部分と南側一階建て部分の裂損

写真 3.2.71 は、南北に 31m と長い集合住宅の北側 3/4 程度の二階建て部分と南側 1/4 程度の一階建て部分の接合部付近で基礎と建物が裂損し、一階建て部分南端が 66cm 沈下した。北側は砂丘の地山で、南側は盛砂地盤と考えられる。写真 3.2.72 の右側がその南端で、土留めブロック擁壁が地盤の液状化によって湾曲している。正面は解体前の家屋 24 の裏側である。

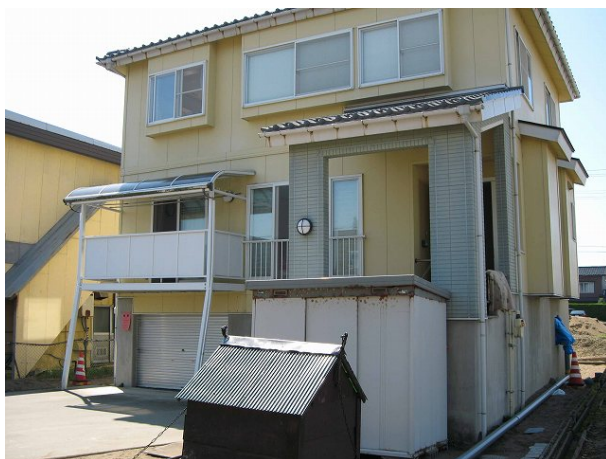
写真 3. 2. 73 地山端の盛土側に立つ家屋 15
（蔡飛氏撮影）

写真 3. 2. 73 に見る建物の北西角（写真右奥）より南東角（写真左手前）が 26cm 沈下し、大きく傾斜した。家屋の沈下に伴って、バルコニーの脚柱が曲がった。この家屋の北側と西側隣地は砂丘の末端で、この家屋の地盤から東と南は均質な細砂による盛土に変わる。基礎は高床式基礎なので建屋の被害は比較的軽く、パイルソケットでフーチングごとジャッキアップした。いずれも地震 3 日後の 7 月 19 日に撮影されたものである。

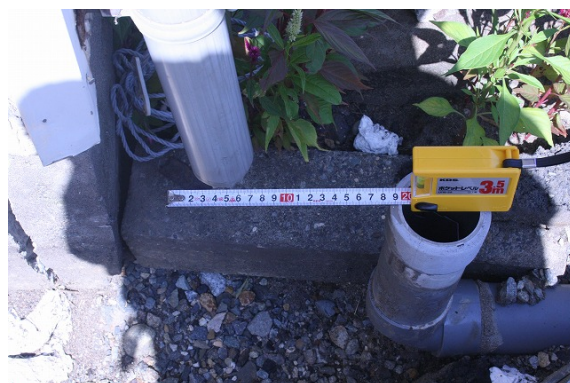
写真 3. 2. 75 建屋 c の建物と地面のギャップ

写真 3. 2. 73 の左側に写っている建物は集合住宅であるが、写真 3. 2. 75 に見るように、建物と敷地の間で東西に 20cm 程度のギャップがあった。これは家屋 15 のバルコニーの脚の向きと同じであり、敷地が道路側に変位したと思われる。

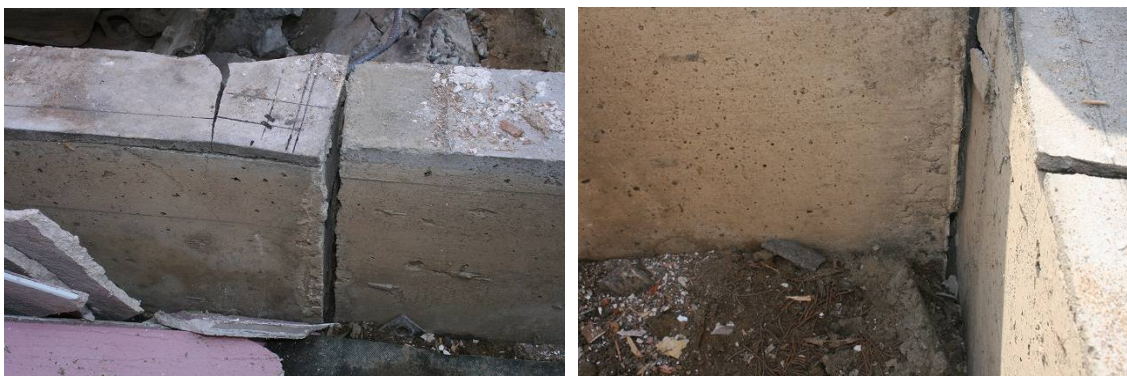
写真 3. 2. 76 打ち継ぎ目に鉄筋無し（家屋 e） 写真 3. 2. 77 基礎のコーナーにも鉄筋無し

写真 3. 2. 76、77に見るように、布基礎の打ち継ぎ目やコーナー部に鉄筋が無く、写真 3.2.78の床の落下は、基礎がずれて土台が外れたためと思われる。

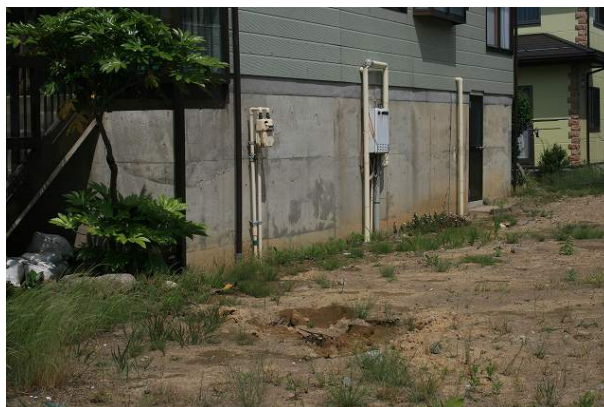
写真 3. 2. 80 全体沈下はあるものの、家屋の被害は軽微だった高床式基礎（家屋 h）

建物の全体沈下はあったが、高床式基礎であったために家屋の被害は軽微であった。

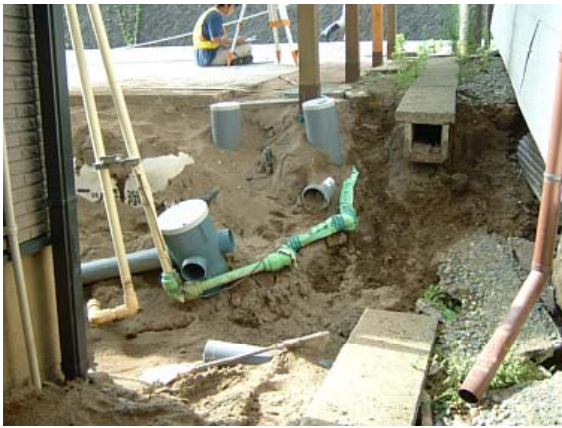
写真3.2.101 宅地内に生じた段差
 (図3.2.84のPhoto(A))
 (写真3.2.100の家屋の別アングル)

特に地盤変状が大きかった中段の三軒の住宅について、家屋周囲の地表面沈下量と家屋の基礎梁の鉛直変位量を計測した(図3.2.84)。宅地内の地表面には広範囲に顕著な沈下や隆起が見られ、最大70cm前後の鉛直相対変位が観測された。一部にはすべり面のような数本の大きな亀裂・段差が宅地内を横断していた。全体的な傾斜や沈下とあわせてこのような不連続的な残留変形が、家屋および基礎の被害をより深刻化させたと考えられる。同図中に示した三箇所から撮影した写真を写真3.2.101、102、103にそれぞれ示す。段差部分からはゆるい砂層の一部が見られ、これらが地震時に液状化したため、宅地全体に大きな変状をもたらしたと推定される。

図 3.2.84 の 3 軒のうち左側と真ん中の家屋で、前者は写真 3.2.100 と写真 3.2.101、後者は写真 3.2.99 と同写真 3.2.102 のような状況である。b 宅は、図 3.2.83 中の波線の滑落崖が家屋前面に発生して大きく傾いたものの家屋の損傷は目立たないが、c 宅はこの滑落崖の上に建物が跨っていたために、写真 3.2.105 のように建物が裂損した。南側に隣接する下段の宅地との境界を土留めしていたブロック擁壁が、同写真 (d) のように崩壊し、下段の敷地も南側に水平変位した。

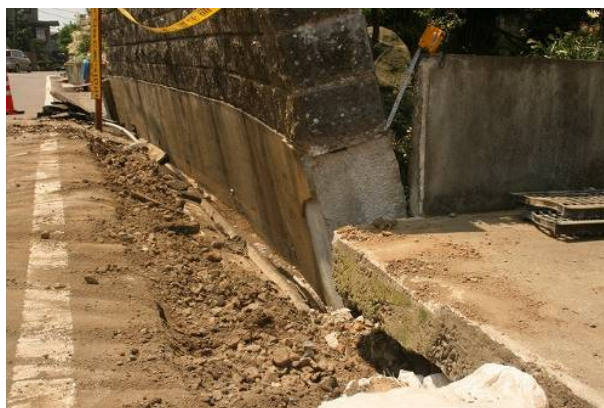
写真 3.2.114 玉突き状に押された下段 (o 宅)

中断の f 宅の擁壁がせり出して家屋背面に衝突し、家屋と敷地を玉突き状に前面道路側に押し出した（写真 3.2.114）。擁壁前面の宅地表面に水が滲出して湿地状態であり、地下水位は宅地表面にほぼ一致する。敷地内に噴砂が見られるとともに道路側の庭は隆起し、写真の宅地内のコンクリート通路も道路より 20cm 余り隆起した。

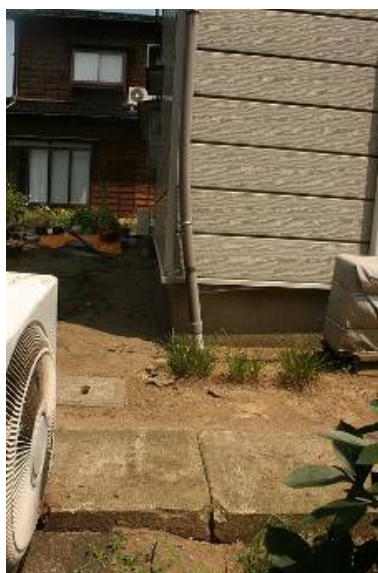
写真 3.2.115 建物と敷地の相対変位 (r 宅)

この家屋は写真 3.2.86 (d) の崩壊した擁壁下に位置し、写真 3.2.115 の雨樋パイプの曲がりによると、建物よりも敷地が 8cm 多く変位した。

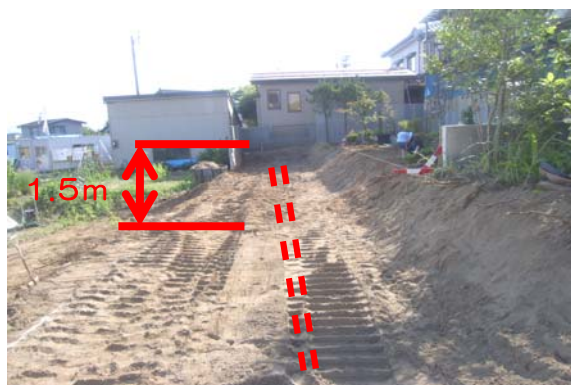
写真 3.2.116 暗渠管布設位置

写真 3.2.116 は、団地の 2 段目と 3 段面の中間の暗渠管布設位置で、段差は 1.5m くらいある。写真 3.2.117 は、暗渠排水管の布設状況で、土被り 2~3m に暗渠管を布設する。地下水位が高いので、ウエルポイントを布設し、地下水の低下を図りながら工事を進めた。

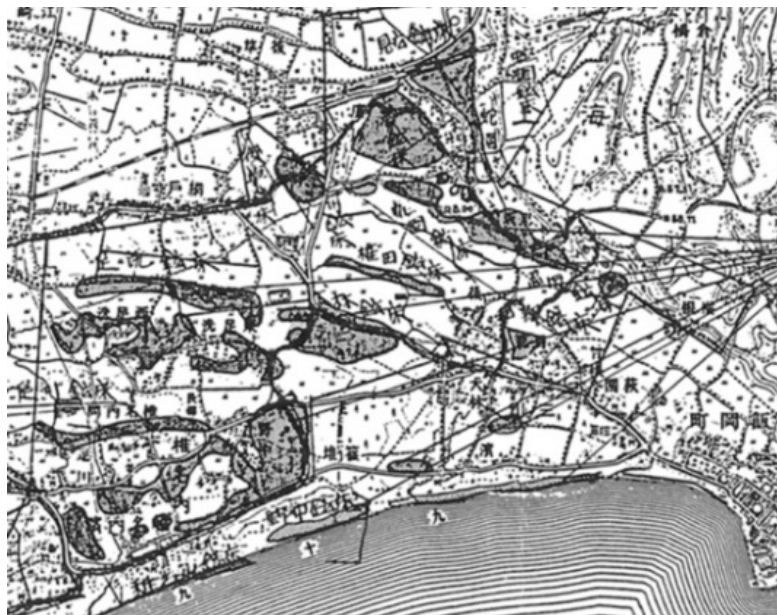
図 3. 2. 96 旭市の砂鉄採掘跡⁴²⁾

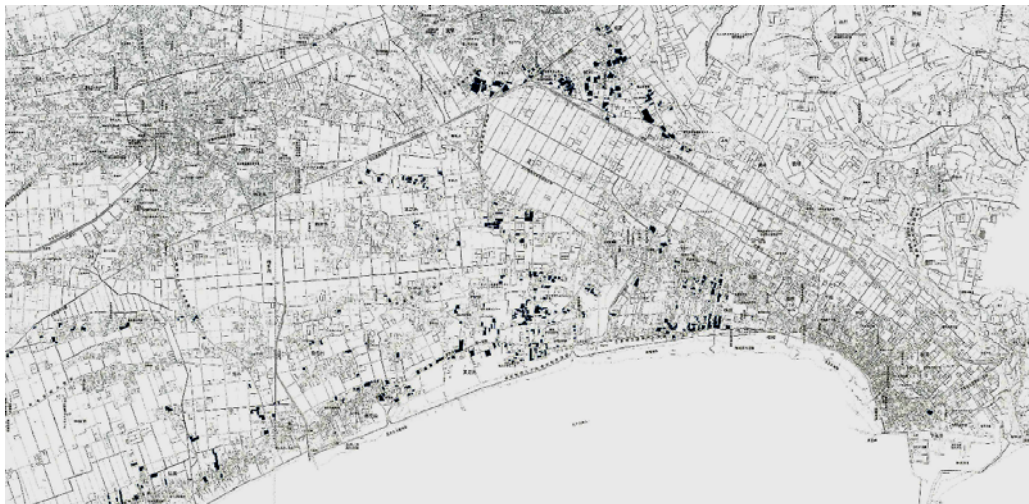
図 3. 2. 97 液状化による宅地被災箇所

(b)罹災証明（黒地点が被災宅地）

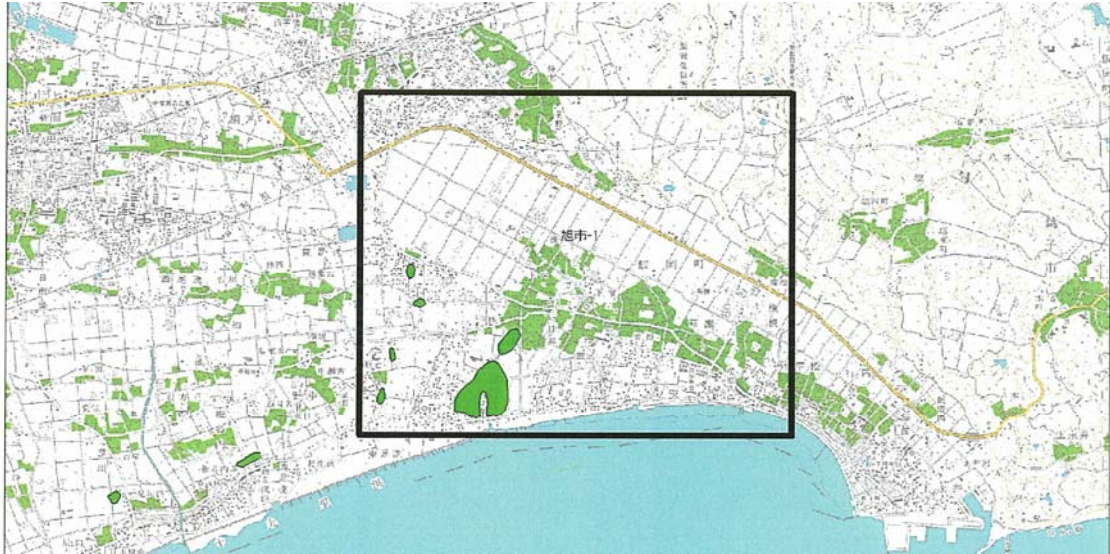
図 3. 2. 98 日本の液状化履歴マップ 745-2008 (若松加寿江著)

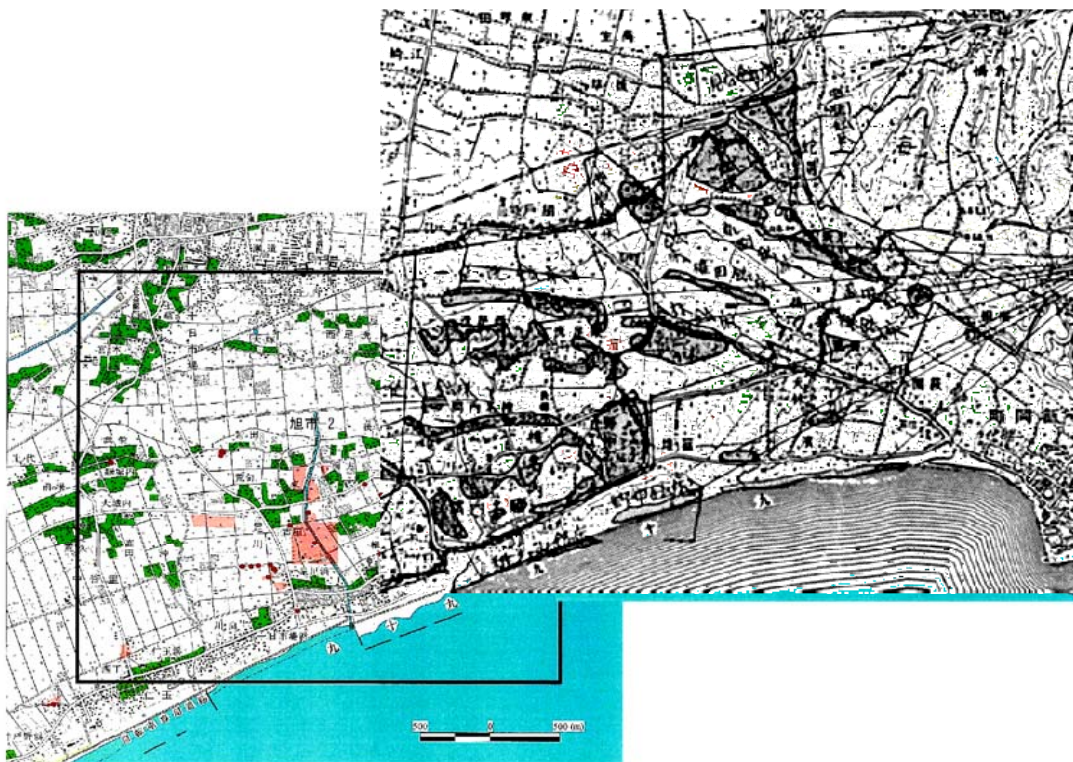
図 3. 2. 99 過去の砂鉄採掘跡地の地図と液状化被災地箇所の重ね図

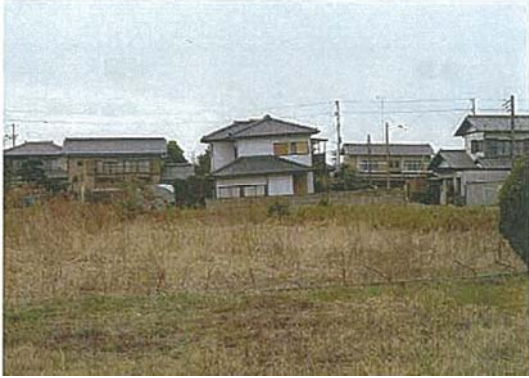
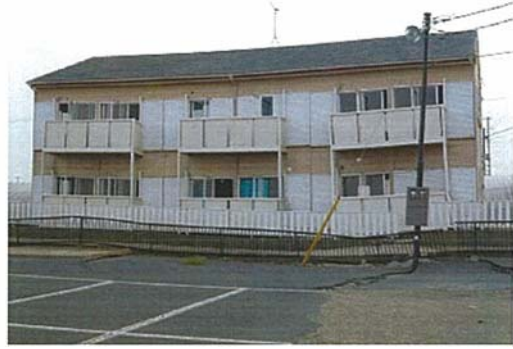
写真 3. 2. 128 建物の基礎地盤の沈下

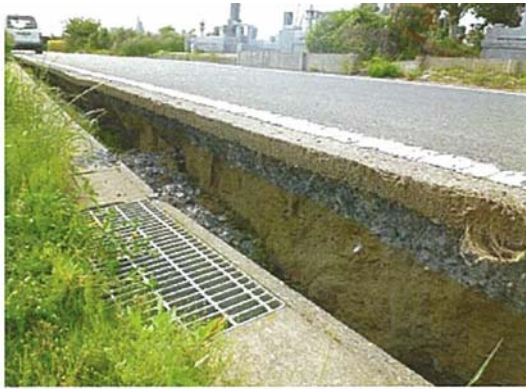
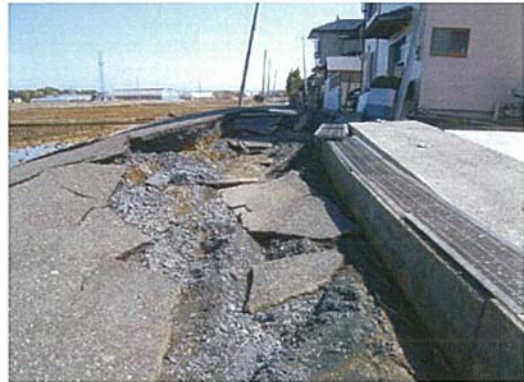
写真 3. 2. 129 道路側溝の沈下

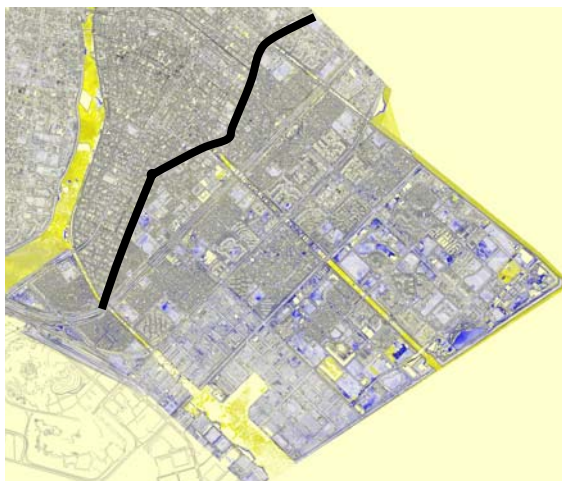
図 3. 4. 2 航空レーザ測量による浦安市の液状化沈下図⁴⁰⁾

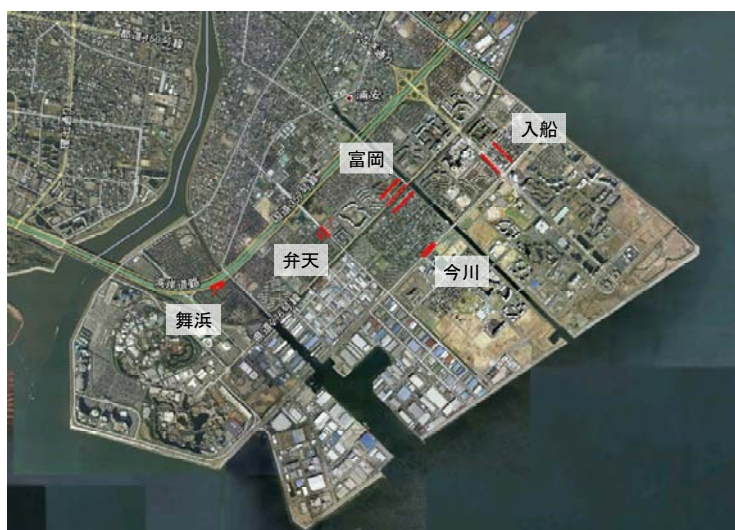
図 3.4.4 変状調査を実施した道路位置図

レーザ測量結果を基に道路変状を抽出するに当たり、道路の端部では家屋や植樹などの道路外の変状の影響を受ける可能性がある。したがって、ここでは道路の端部を除外し、幅員の約8割に相当する部分の変状を抽出した。

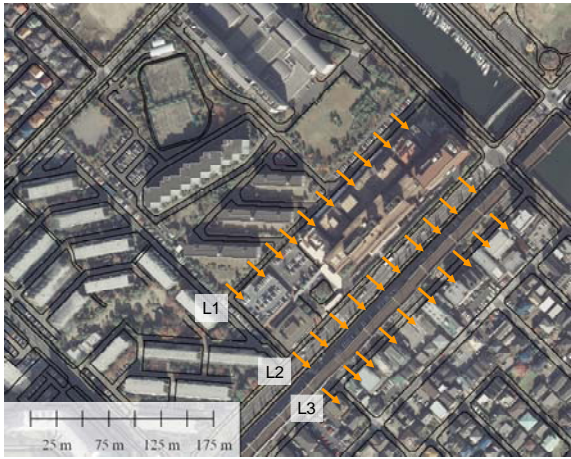
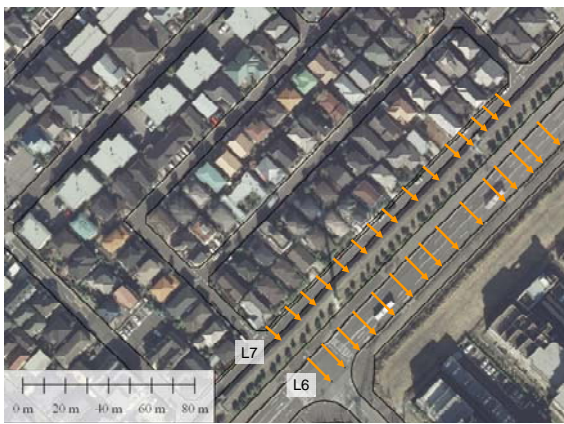
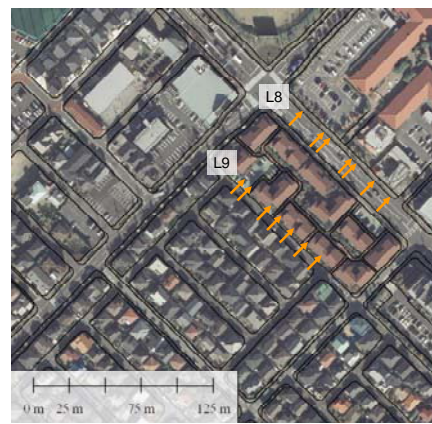
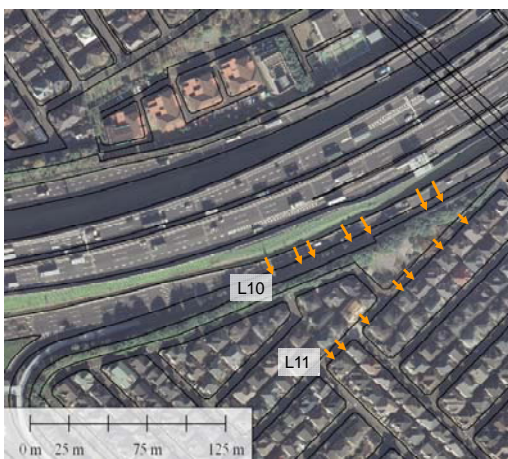
図 3.4.5 変状を抽出した道路横断面の位置

地区名	生活道路	幹線道路
富岡地区	45cm (L1: 舗装 10cm, 路盤 35cm) L1: 市道、L3: 私道	90cm (舗装 15cm, 路盤 75cm) L2: 県道 276 号
入船地区	35cm (舗装 5cm, 路盤 30cm) L5: 市道	65cm (舗装 10cm, 路盤 55cm) L4: 市道
今川地区	50cm (舗装 10cm, 路盤 40cm) L7: 市道	115cm (舗装 20cm, 路盤 95cm) L6: 企業庁道路
弁天地区	45cm (舗装 10cm, 路盤 35cm) L9: 市道	85cm (舗装 10cm, 路盤 75cm) L8: 市道
舞浜地区	50cm (舗装 10cm, 路盤 40cm) L11: 市道	65cm (舗装 25cm, 路盤 40cm) L10: 市道

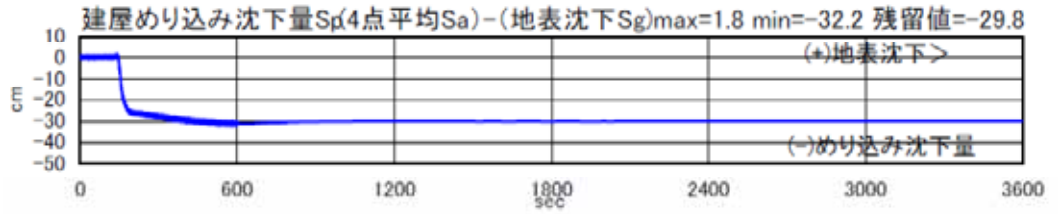
ケース 2
改良厚 1.5m

図 4.4.102 建屋めり込み沈下量（建屋平均総沈下量 - 遠方地表面沈下量）の比較
加振 1 回目（600 秒）

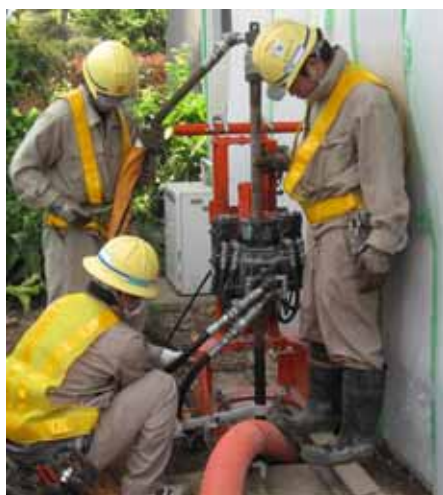
図 6.2.16 超小型の高圧噴射攪拌施工機¹²⁾

高圧噴射攪拌工法は径の細いロッドを地盤中に貫入し、ロッド先端からスラリーを高圧で吐出することによって地盤を切削混合して固化材を形成するものである。一般には、単管や二重管、三重管などを用いた方法が使い分けられており、工法に応じて大小様々な仕様の改良体を造成する。ロッドを地盤中に貫入することによいので、他の固結工に比べて施工機械のコンパクト化を図ることが可能である。近年では、既設戸建て住宅での対策工事に対応した技術が開発されており、図 6.2.16 に示すように、従来技術と同等以上の改良品質を確保しながら、狭隘空間での施工を可能とする超小型機械も活用されている。

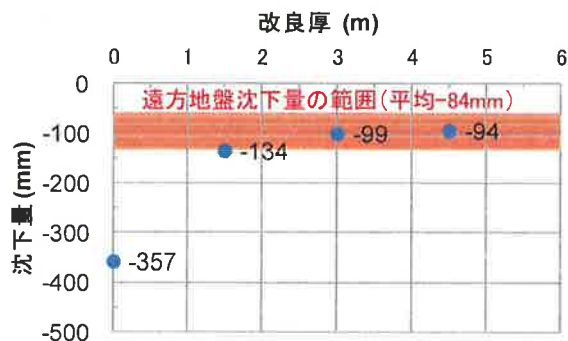
図 8 建物最終沈下量と建物直下の地盤改良厚さの関係 (1.5m/s^2 加振)

また、建物直下に地盤改良がある場合（ケース 2~4）には、沈下量の増加が加振時にほぼ限定される傾向が見られる。これらについて、図 8 に建物最終沈下量と建物直下の地盤改良厚の関係を整理した。なお、図中の赤丸は遠方地盤地表面の平均沈下量である。これより、継続時間が長い海溝型地震動による 1.5m/s^2 相当の加振に対しては、固化系地盤改良による建物沈下量の抑制効果が認められ、地盤改良厚が 1.5m（ケース 2）あれば沈下量が 1/3 以下に減じられるとともに、周辺地盤との相対沈下量も小さく抑えられることがわかった。
