建設技術研究開発費補助金総合研究報告書概要

研究課題名：災害復旧を目的とした円筒金網とチェーンを用いた簡便な補強土工法の開発

研究・技術開発の目的:地震や豪雨による地盤災害の早急な復旧を目的として簡便な災害復旧工法を開発する。開発する工法はチェーンを補強材とし、円筒金網を壁面とする補強土工法および、大型円筒金網を多段積みにする護岸工法であり、災害時において早期に現場を復旧して車両の通行を可能にするものである。

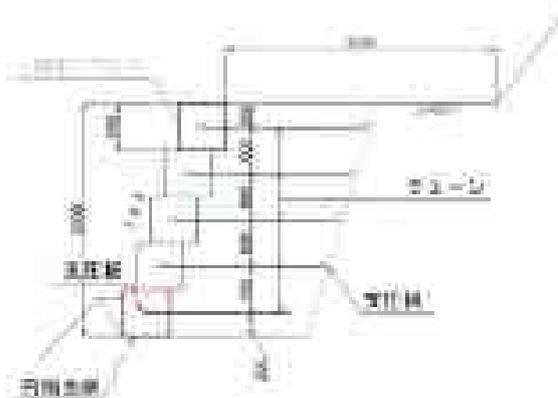
図-1 横断面図

チェーンを補強材とし、円筒金網を壁面とする安定性の高い補強土工法とする(図-1)。連結コイルを用いて半円筒の金網を組立て、円筒内に土を入れ締固めて壁面とする(図-2)。チェーンの末端には支圧板を取付け、補強材の引抜き抵抗を増加させる。

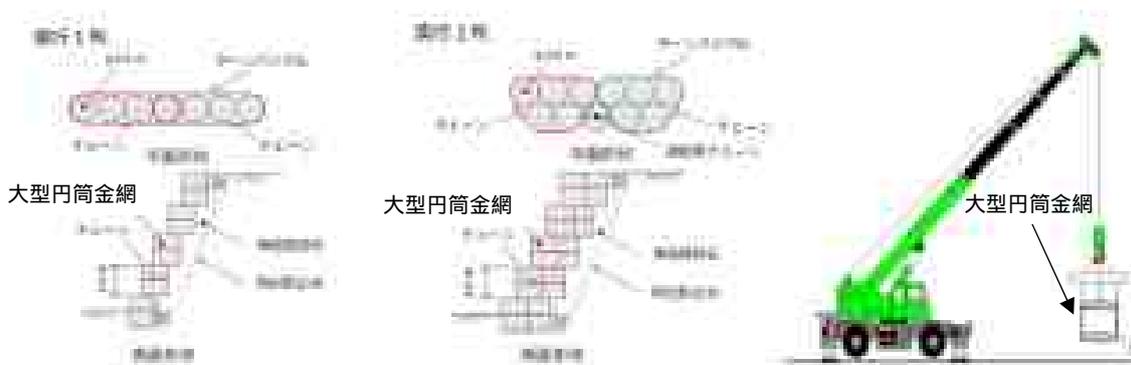
図-3 基本形状

大型の円筒金網(直径0.9m、高さ1.0m)に栗石を中詰めした、多段積み構造とする。図-3は奥行1列の場合および、奥行2列の場合の基本的な形状である。チェーンは洪水流の流体力に対する安全性を高める補助的な使い方とする。

本工法の特長は、高耐久性アルミ合金めっき部材を使用することで仮設ではなく、恒久的な構造物となる。栗石の中詰めも人力に頼らずバックホウで簡単にできる。クレーン等(図-4)で吊っても型崩れしないため、機械化施工が可能である。などが挙げられる。

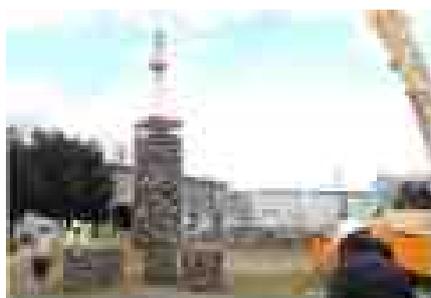
写真-3 吊り上げ・下げ試験状況

施工の際に吊上げ・下し作業ができること、円筒金網に大きな変形や割栗石のこぼれ出し、落下が生じないことを確認する試験を行った(写真-3)。試験の結果**吊り上げ・下げ作業が安全にでき、円筒金網の型崩れも見られなかった**。

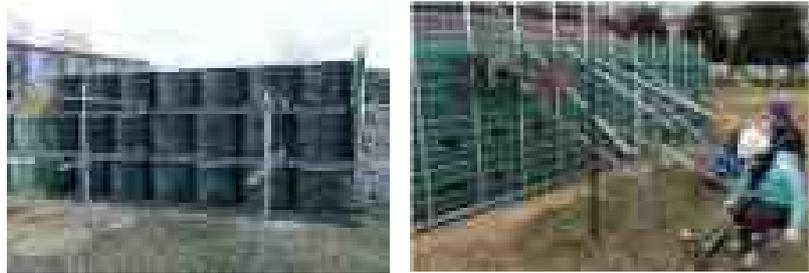
写真-5 引抜試験の試験状況

本工法は、円筒金網内のチェーン・支圧板と中詰土の引抜き抵抗による連結方法を取っている(図-5)。引抜き試験により安全性の確認を行った。試験状況を写真-5 に示す。試験の結果、**円筒金網内の引抜き抵抗は、土の拘束効果によって大きな値を示すことがわかった。設計値に対しても安全であることを確認した**。

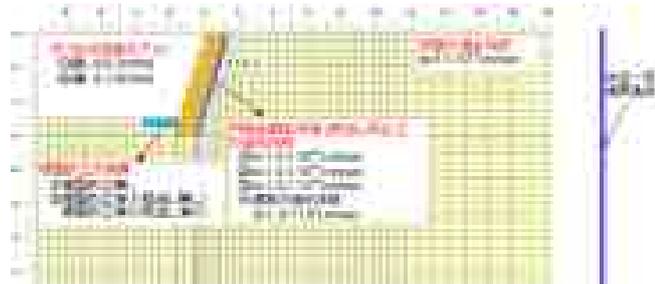
図-8 解析モデル

洪水時等のパイピングを検討するため、FEM による浸透流解析モデル（図-8）を用いて検討を行った。解析結果の例を図-9に示す。円筒金網部分の透水係数が、地盤の透水係数以上であればパイピング破壊は生じないことがわかった。

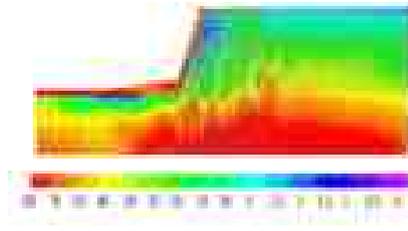
図-11 平均骨格応力分布

地震、水の浸透時の挙動を詳細法により検討した。動的解析から求めた、せん断ひずみ分布を図-10に示す。変形の原因は補強領域外にあり、補強部は剛体的に変位しており補強効果が認められた。浸透 - 変形連成解析より、浸透によって地盤の強度・剛性が低下するのに加え、補強効果も弱まるという不飽和盛土材による補強土の浸透時挙動を確認した（図-11, 12）。

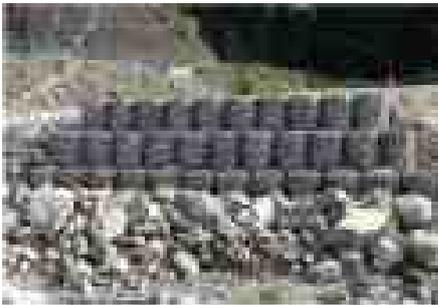
写真-7 完成写真（高さ 4m, 4 段積み）

実証実験をダム建設現場（大阪府茨木市）において行った。完成写真を写真-7 に示す。円筒金網の挙動を計測し、安全性の検証を行った。

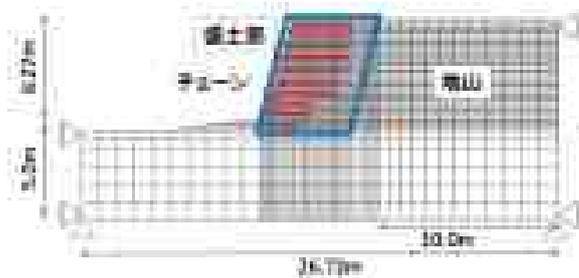
図-14 解析モデル図

図-14 に解析モデル図を示す。硬質な地山に建設された 10 段の円筒金網とチェーンによる補強盛土を想定した。地山は弾性体を仮定し、補強盛土は弾塑性体とした。円筒金網の剛性は十分に大きいことから円筒要素の 4 隅の節点に等変位境界を仮定した。入力地震動には 1995 年兵庫県南部地震のポートアイランドのアレー観測結果から GL-32m の NS 成分を用いた。図-15 に 20 秒後の変形ベクトル図を示す。盛土上段の補強材境界部付近で 70 mm 程度の変形が見られる。また補強材が挿入されている部分のひずみは少なく、未挿入の箇所にも相対的に大きなひずみが見られるなどの、変形モードが明らかになった。
