建設技術研究開発費補助金総合研究報告書

1. 研究課題名：光学的計測法を用いた効率的・低コストな新しい橋梁点検手法の開発
2. 研究期間：平成 26 年度～平成 27 年度
3. 代表者及び研究代表者、共同研究者

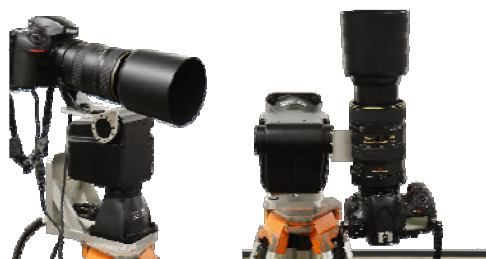
図 1.1 改良型自動撮影雲台

自動撮影雲台は、2 軸のモーターを搭載し、設定した撮影範囲を画角によって自動分割・撮影を行うものである。これによると合成処理された画像は球面の一部を切り出した形状となる。この合成処理された画像は、ギガピクセル画像であり、画像の構造を高解像度から低解像度の画像の集合体にすることで通常の PC でもストレスなく拡大縮小などの操作が可能である。しかし、より高精度の画像取得のために超望遠レンズを搭載する必要があり、安定した撮影が困難であった。また、撮影距離の違いによるフォーカスのズレなどが課題であった。そこで、様々な橋梁を想定し、安定した撮影の可能な自動撮影雲台の開発を行った。FLIR MCS 社製の雲台システム PTU-D48E を使用し、従来の自動撮影雲台と同等の制御プログラムを製作した(図 1.1)。図 1.2 に示す撮影方法で検証試験を実施した。その結果は以下のようにまとめられる。

- ・最大搭載重量 6.8kg のため NIKKOR800mm レンズ(約 4.6kg)も搭載可能
- ・測量三脚に取り付けるため、安定した撮影可能
- ・側面撮影、下面撮影などに対応できるよう、取り付けステイを作成
- ・制御プログラムにより、オートフォーカスのエラー時には、自動で一時停止
- ・困難な角度の撮影時にも PC でカメラを制御し、撮影可能

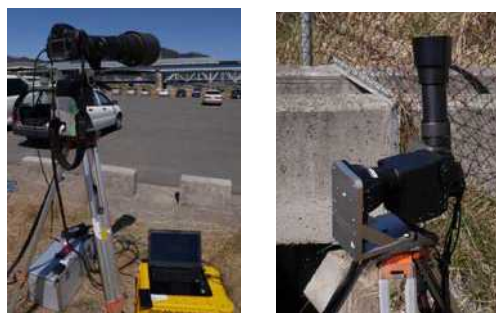
図 1.2 撮影方法

(a) 側面撮影モード (b) 下面撮影モード

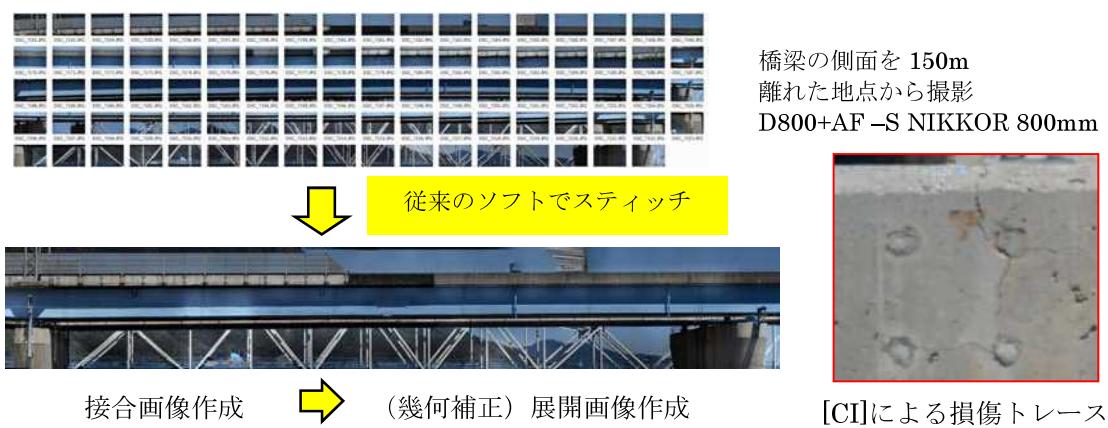
図 1.3 橋梁の側面撮影例

図 1.3 には、本手法による橋梁の側面の撮影例を示す。150m 離れた位置からコンクリート橋脚のひび割れを取得することができる。

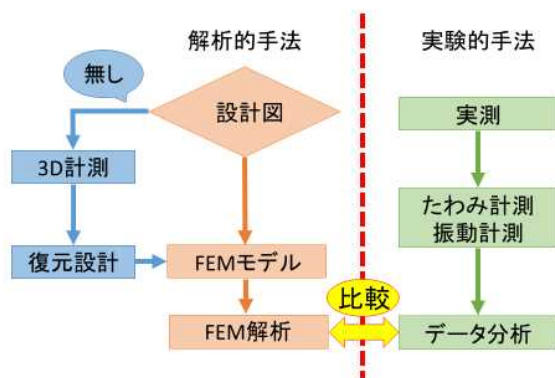
図 1.4 構造同定法

自治体管理橋梁には建設年すら不明の橋梁が多数存在する。近接目視点検が義務化されたが、近接目視中心の定期点検では、材料劣化、外観変状が分かるのみである。老朽化橋梁の場合には、「安全性は保証できるか?」「落橋はしないだろうか?」「通行止めのタイミングは?」「補修 or 架替え、その判断基準は?」ということが問題となる。そのためには、図 1.4 に示すように、①3D 計測に基づく構造解析モデル構築 (図 1.5)、②構造解析 (図 1.6)、③構造特性同定 (図 1.4)、④解析結果を実橋梁のたわみや振動 (図 1.7) と比較、⑤橋梁の安全性を評価することができるシステム、を構築する必要がある。

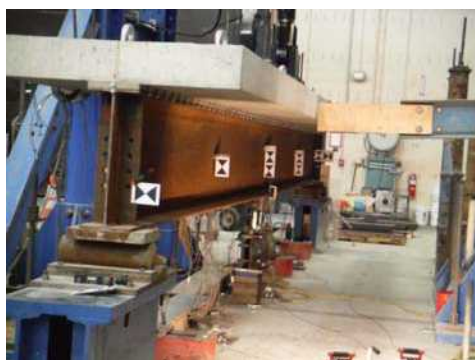
図 2.1 ターゲット設置状況

蝶型マーカを用いた変位計測において、現場での実用性を検証するために、全長約9mの合成桁を用いた変位計測実験を行った。ターゲットを桁の両支点上の2点および9mスパンの4分の1にあたる2.25m点、2分の1に当たる4.5m点、4分の3に当たる6.75m点の5つの計測点にマグネットを使用して取り付け、荷重の大きさを0kN、14.3kN、28.3kN、14.3kN、0kNの順に変えながら桁に載荷する。荷重毎に、それぞれのターゲットの写真を5枚撮影した。そして、画像から変位量を算出して、接触式変位計の変位値と比較した。ターゲット設置状況を図2.1に示す。レンズは、ニコン社製の AF-SNIKKOR70-200mmF2.8G ED VR II を用いた。

各荷重段階の変位計測結果を表2.1にそれぞれ示す。画像と変位計を比較すると最大のばらつきが0.52mm程度であることを考えると高い精度を確保できたといえる。また、実験においてはカメラのセッティングの際にマイクロメーターを使用しなかったため、レンズとT型ベースの水平をそろえることが出来ず、その影響を受け誤差が生じたと考えられる。

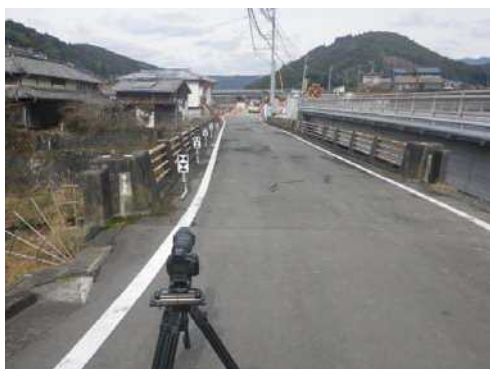
図 2.2 計測状況

蝶型マーカを用いた変位計測において、現場での実用性を検証するため、実橋梁において計測実験を行った。橋長は約33mであり、2径間PC単純桁橋である。実験では1径間において計測を行った。下流部の地覆部付近にターゲットを設置した。設置地点としては支点上の0m点、16m点、4分の1にあたる4m点、2分の1にあたる8m

点、4分の3にあたる12m点の5つの計測点にターゲットを設置した。計測精度の検証のため2分の1地点のターゲットの真下に変位計を設置した。カメラの設置、セッティング後に初期画像として各ターゲットの写真をそれぞれ5枚撮影した。その後、橋梁にラフタークレーン(26.74t)を載荷し、変位画像として全てのターゲットの写真を撮影した。無載荷状態と載荷状態の撮影を1回の計測とし、同じ計測を計3回行った。載荷前後の画像から変位量を求めた。計測状況を図2.2、載荷状況を図2.3にそれぞれ示す。レンズは、ニコン社製のAF-SNIKKOR70-200mmF2.8G ED VR IIを用いた。

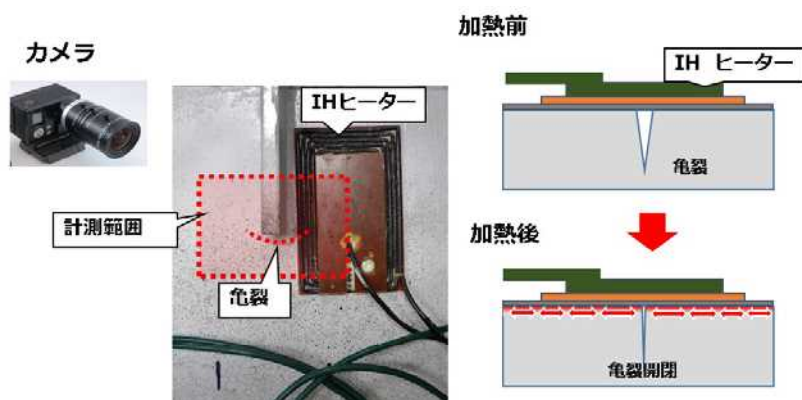
図 3.1 計測原理

開発した亀裂検査法(誘導加熱法)は、誘導加熱装置 (IH ヒーター) により塗装上から亀裂を強制的に開閉させ、加熱前後の画像を用いてデジタル画像相関法 (DICM) により亀裂の開閉変位・ひずみを可視化して亀裂を検出する技術である (図 3.1)。計測の手順は①ランダムパターンの塗布、②セッティング(カメラ、IH ヒーター、ライト)、③計測 (初期画像)、④加熱、⑤計測 (変形画像)、⑥画像解析、⑦亀裂確認、⑧ランダムパターンの除去となる。
