砂防工事におけるICT土工の取り組み

工事名：長谷川4号床固工・右岸導流堤工事

工事場所：鹿児島県鹿児島市桜島赤生原地先

発注者：国土交通省九州地方整備局 大隅河川国道事務所 桜島砂防出張所

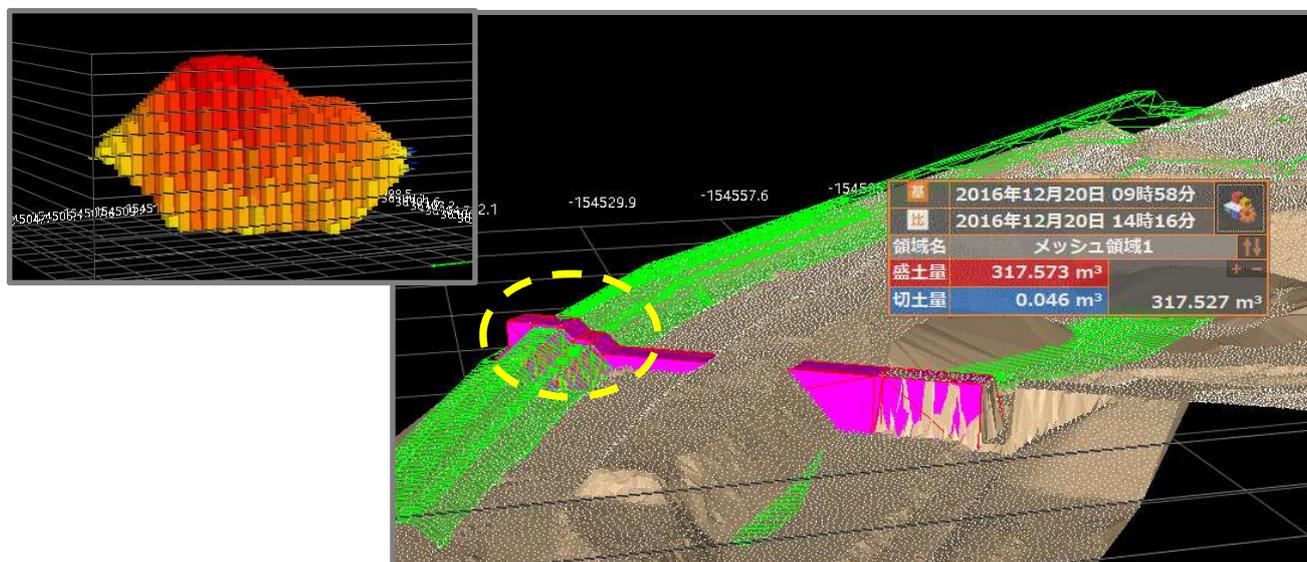
図-5(盛土部より既設構造物を控除)

CIMモデルを構築することで、既設構造物と盛土の重複部の控除が容易となり、土量算出の精度向上が図られた。

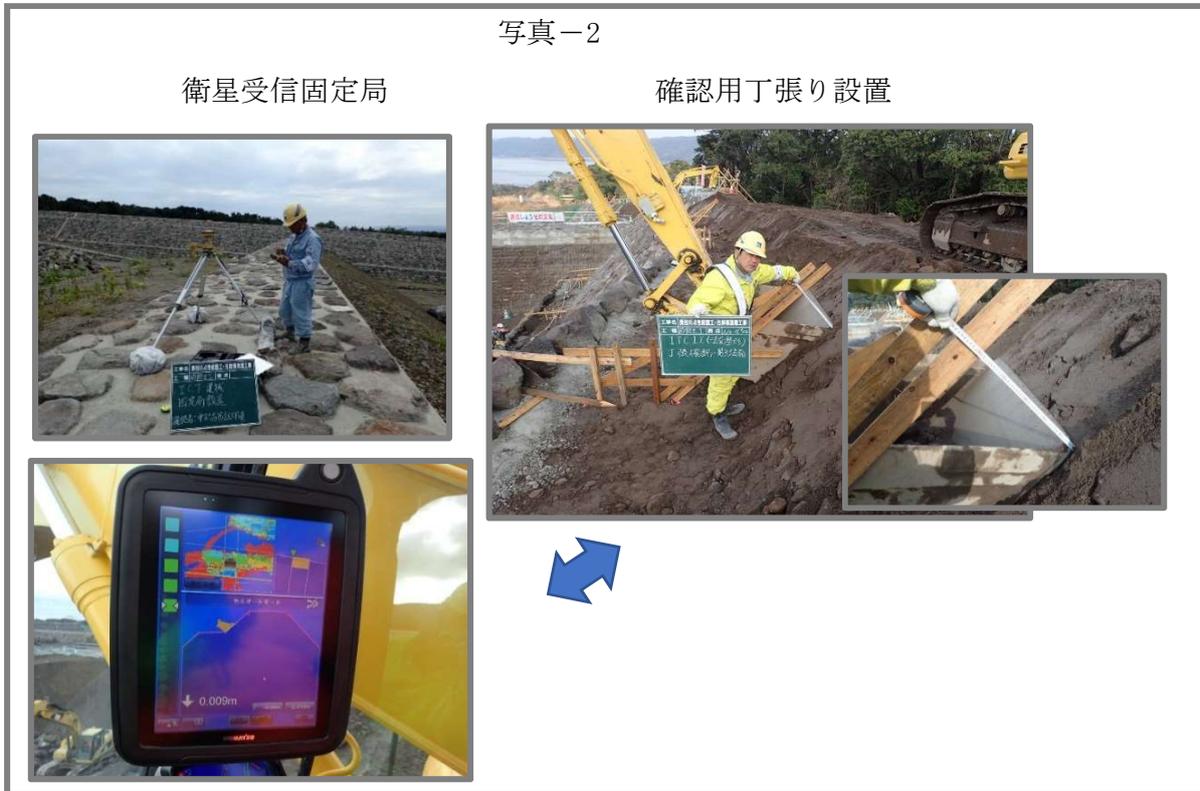
当該工事施工箇所は、衛星から電波が入りにくい箇所があったため、近傍にキャリブレーション用の基準点を設置しICT建機の位置情報の確認を行うとともに、確認用の丁張りを数カ所設置することで、刃先の差異を確認しながら施工精度の確保に努めた。

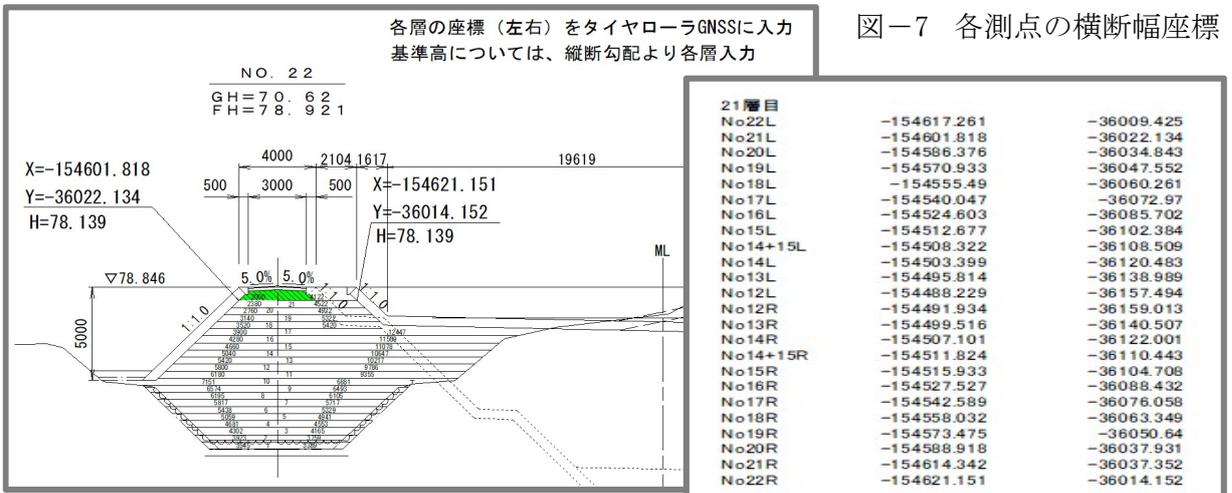
盛土においては、GNSSを用いた転圧管理システムを用いており、各層毎に座標基準高を持たせて出来形管理を行った。

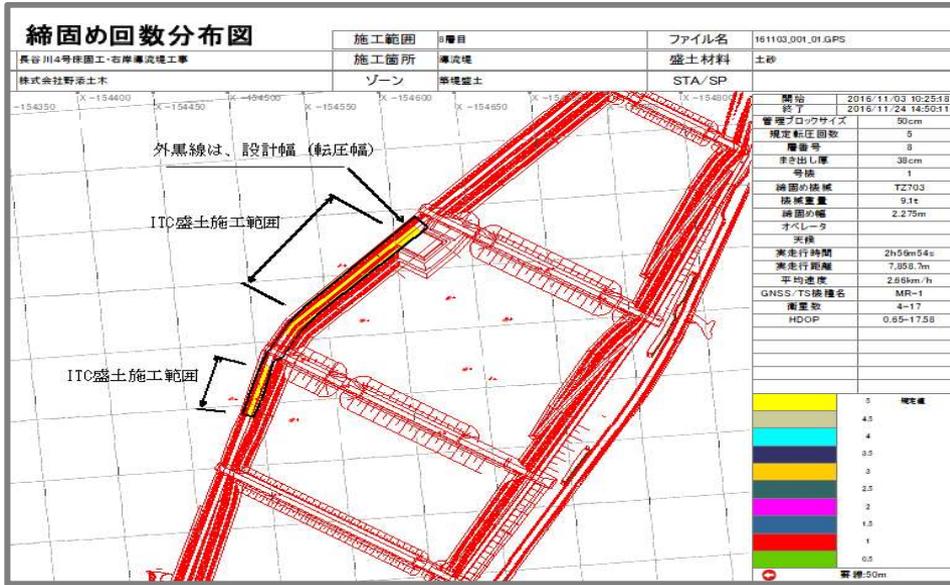
図-8
締固め回数分布図

また、盛土の転圧施工においては、設計断面より外側に余盛を行い、設計幅以上に転圧管理を行うことで、施工端部まで十分な締め固めを行った。

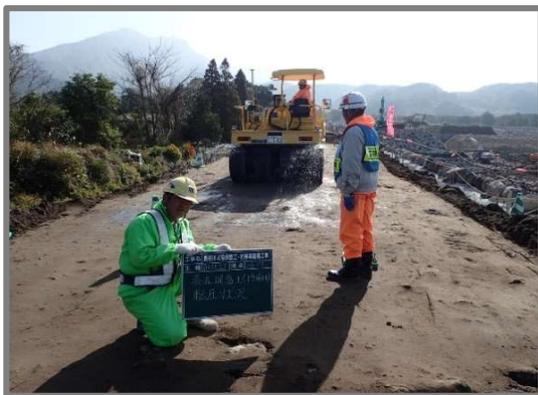
締め固め状況

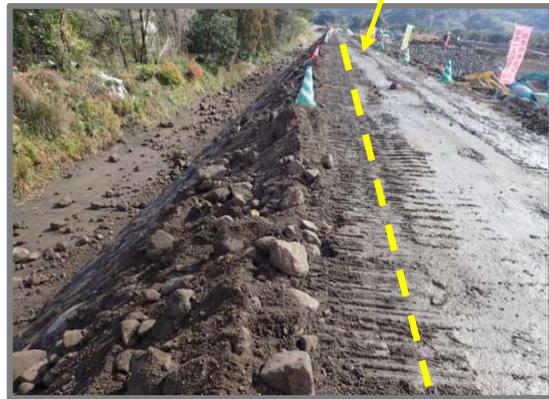
余盛状況

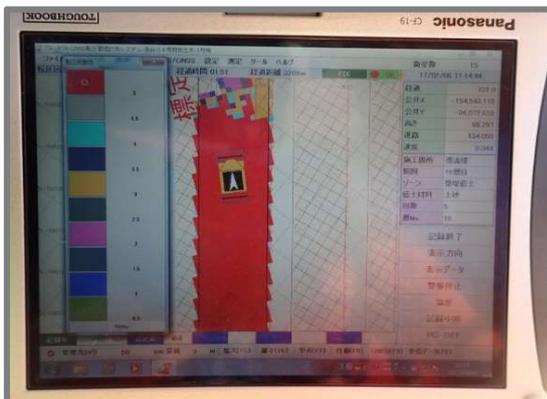
転圧管理システムにて幅確保確認

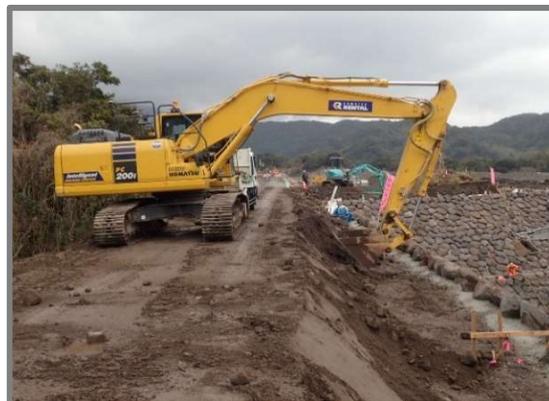
削取整形にて設計断面に仕上げる。
