# コンクリート内部欠陥の非破壊調査技術 - FITSA (SIBIE法) による調査 -

発表者： 株式会社 富士ピー・エス 田村 誠一

# シーズの概要①

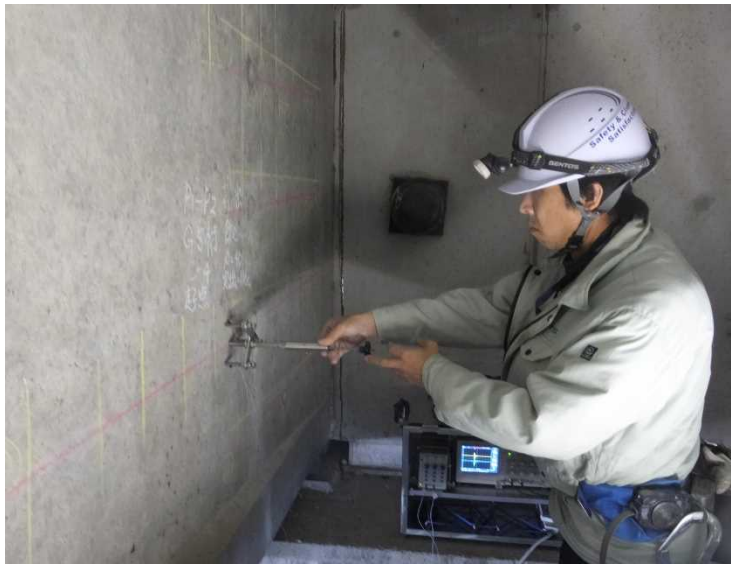
PC橋梁のグラウト充填調査

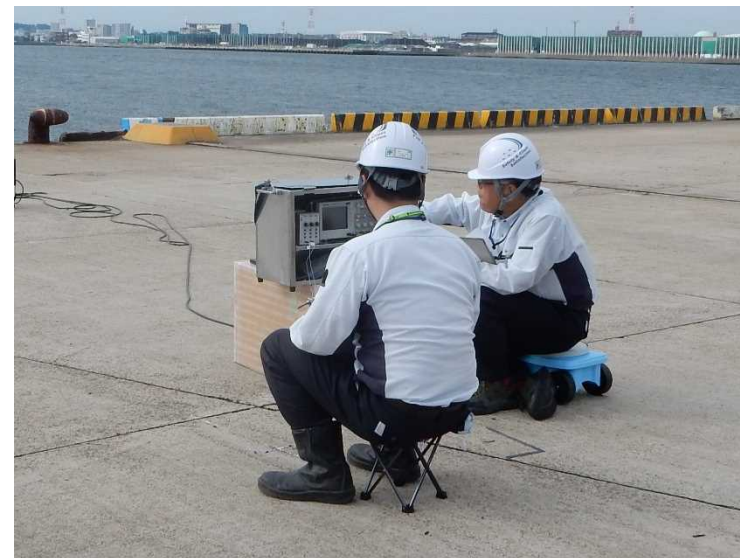
RC栈橋のコンクリート床版の浮き・ひび割れ調査

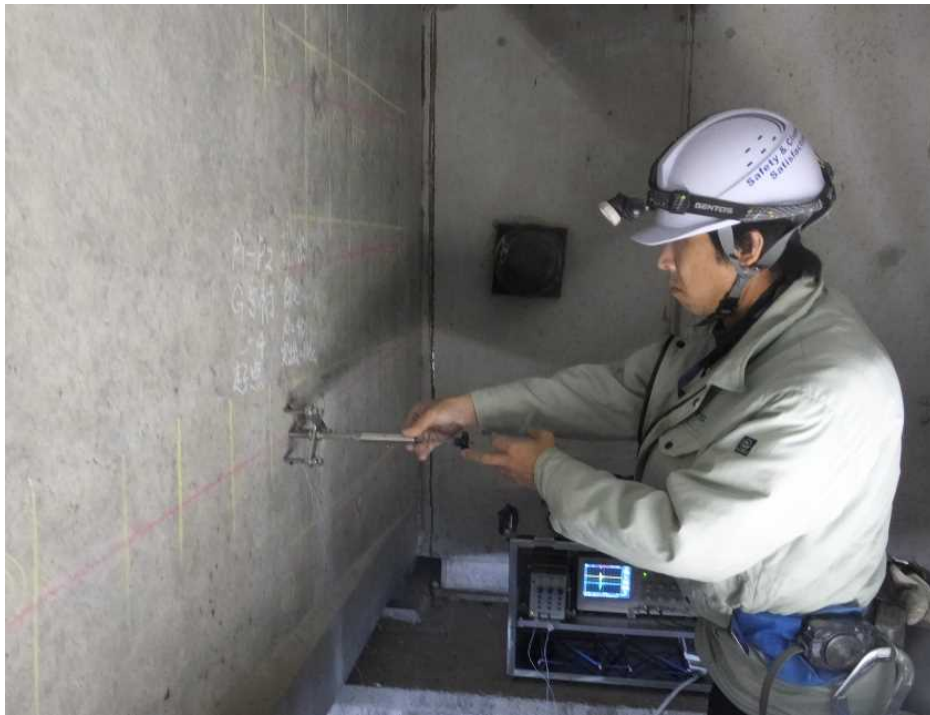
コンクリート構造物中の内部欠陥調査の例  
(プレストレストコンクリート構造物の  
グラウト充填調査)

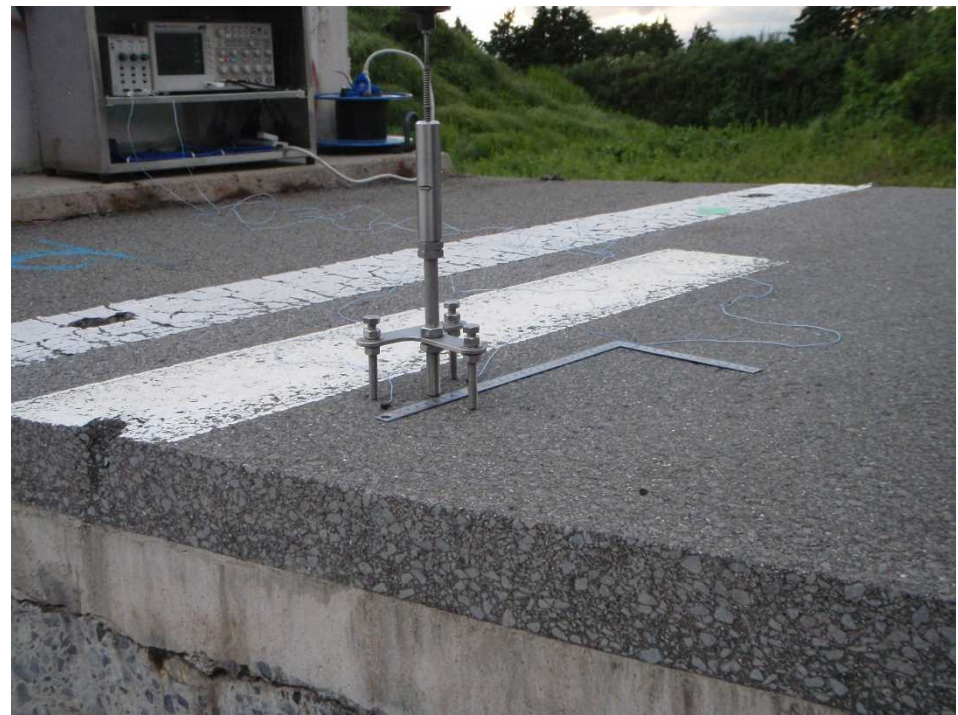
舗装を剥がさずに橋梁の床版の  
劣化状況を調査した例  
(床版の剥離箇所調査)

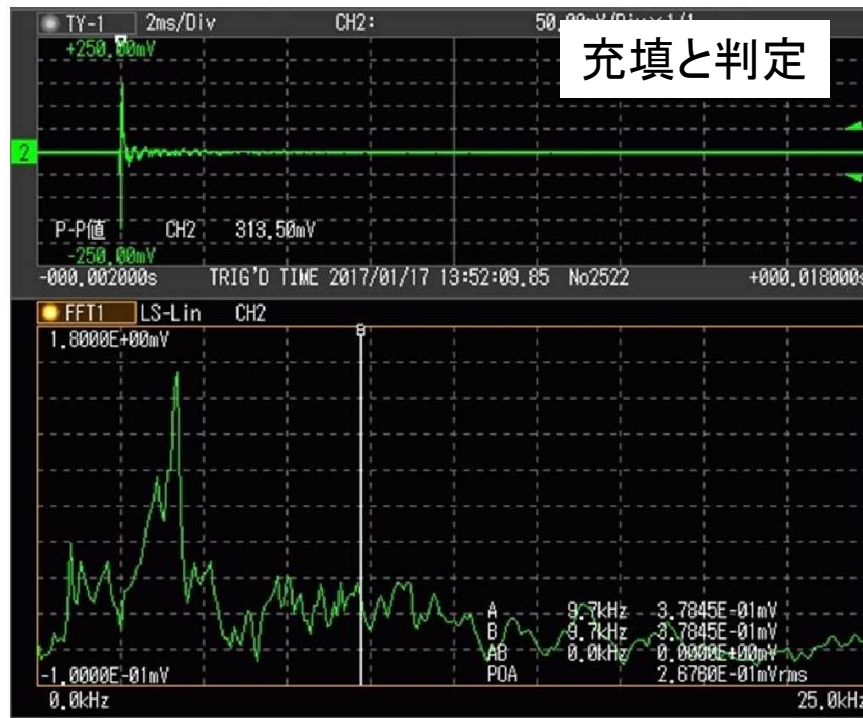
インパクトエコー法の調査結果例  
(グラウト充填部)

プレストレストコンクリート構造物内部の主ケーブルに対してグラウトの充填確認を要する工事において、既存技術のインパクトエコー法による調査と並行して試行的に実施し、**同等の精度を有する**ことを確認した。

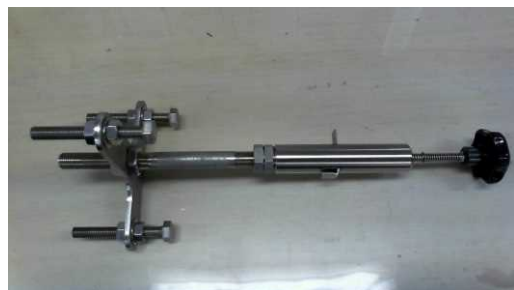
弾性波入力装置

- ・判定事例を増やし、幅広い調査ニーズに対応できるよう、**調査を継続的に実施したい**。
- ・ハンドリング向上のため、**弾性波入力装置の改良**や**波形記録装置の小型化の検討**を進める必要がある。

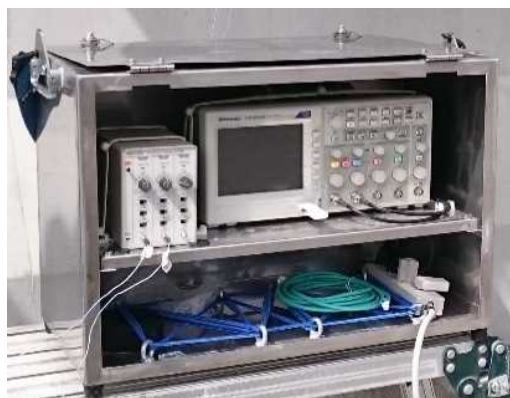
波形記録装置

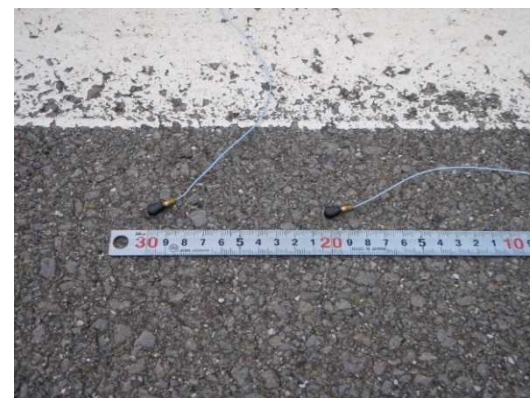
加速度計
