第2回 新技術のニーズ・シーズマッチング決定会議(2018年5月16日)

5月16日：i-Construction推進コンソーシアム 技術開発・導入WG
にて新技術のニーズ・シーズマッチング決定会議
→11件の技術のマッチングを決定・発表。

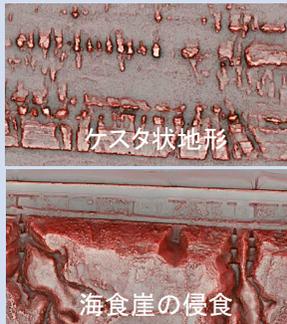
<p>拡大図 ケスタ状地形 海食崖の侵食</p> </div> <div data-bbox="1442 459 2134 783">

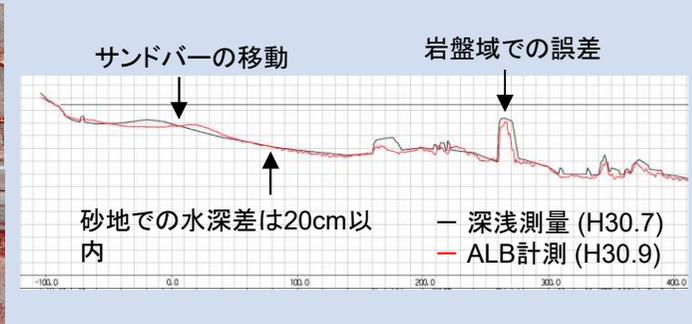
<p>比較横断面図 サンドバーの移動 岩盤域での誤差 砂地での水深差は20cm以内 — 深浅測量 (H30.7) — ALB計測 (H30.9)</p> </div> </div>	
	従来技術(汀線・深浅測量)	新技術
精度	音響測深の精度管理は10cm以下 (公共測量の作業規程の準則を採用)	海部はサンドバーと岩盤の突出部以外で20cm以下、 陸部では護岸や道路の角以外で10cm以下
効率性 (作業時間は実績による)	計測路線長 : 1.45km 4km 汀線・深浅測量: 9.1h(39測線) 23.6h(101測線) 解析・図面作成: 206h(39断面) 440h(101断面)	計測路線長 : 1.45km 4km ALB計測 : 2h(8コース) 2h(8コース) 解析・図面作成: 92.5h(39断面) 101.8h(101断面)

コスト	1.45km 4.8百万円 4km 11.8百万円	1.45km 5.7百万円 4km 9.2百万円
評価	<ul style="list-style-type: none"> ・精度面では音響測深機と比較して問題なく、現地測量の効率は優れており、水深3m以浅計測の安全性が向上する。 ・データの利活用としては、ALBのデータは1mメッシュで作成されているため、任意の場所で断面図を作成することができる。また、次回ALB計測を行うことで、水深差分図が作成でき、詳細な土量計算が可能。 ・広域なデータを取得することで、海浜の変形が確認でき、さらに施設点検の実施箇所選定の基礎資料となる。 ・同時に取得する陸部のデータは、斜面崩壊等の調査や実測による補測と組み合わせた利活用が可能。

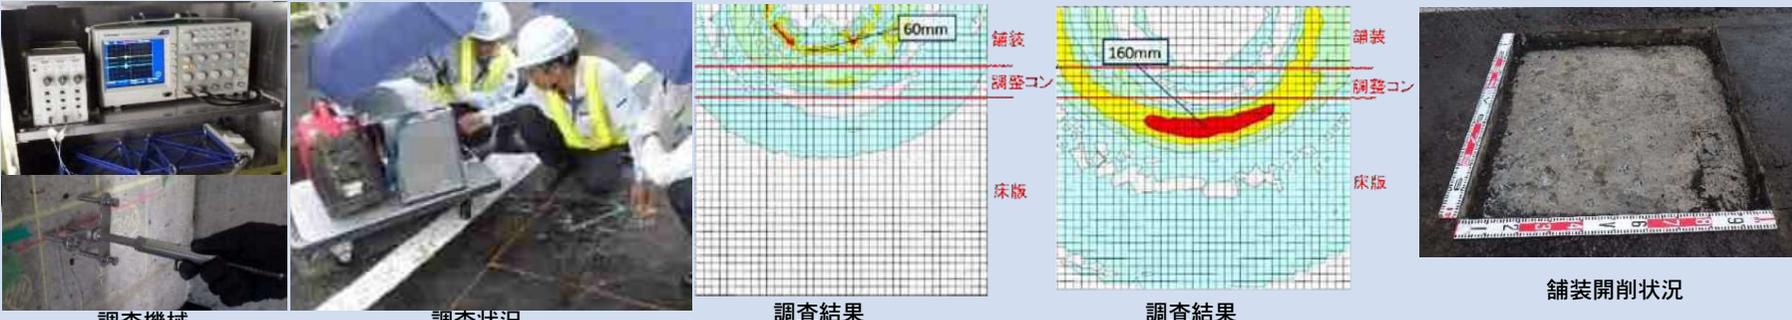
<p>調査機械 調査状況 調査結果 調査結果 舗装開削状況</p>	
	従来技術(舗装開削による調査)	新技術
精度	舗装を開削し床版状況について目視や打音検査により状況を確認。	弾性波(1箇所5回測定)の結果を画像化を行うことから定量的な結果が得られる。現地調査では目視で確認できないコンクリート内部の状況についても把握が可能
効率性	測定面積: 1橋(開削2箇所)あたり 約 1.5 日(開削90分、調査30分、復旧90分、報告書とりまとめ1日)	測点面積: 1橋(開削2箇所)あたり 約 6 時間(調査1箇所1時間×2、解析1箇所2時間×2)
コスト	調査の他、舗装切断・取り壊し・復旧費、交通誘導員の配置が必要。1橋あたり約 2 百万円	調査費のほか舗装の切断・取り壊し・復旧費が不用、交通誘導員の配置が必要。1橋あたり約 1 百万円
評価	<p>舗装開削をしなくても、床版に異状があるかどうか判定することが可能であるが、どのような損傷があるかまでは判別はできない。舗装開削調査に先立ち当該調査を実施することで、調査の効率性の向上が期待できる。</p> <p>今回は1橋において試行を行ったものであり、実際に運用していくためにはデータを蓄積が必要であり、現場試行を継続し実施する。</p>

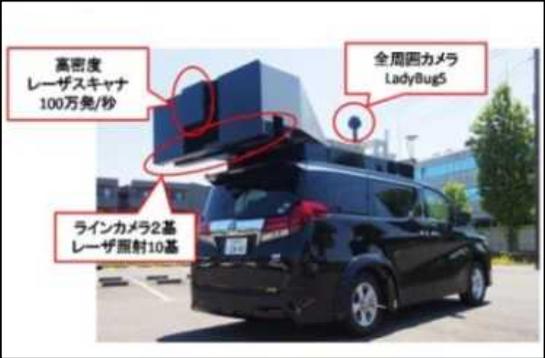
<p>高密度レーザスキャナ 100万発/秒</p> <p>全周カメラ LadyBug5</p> <p>ラインカメラ2基 レーザ照射10基</p> <p>MMS車輛</p>

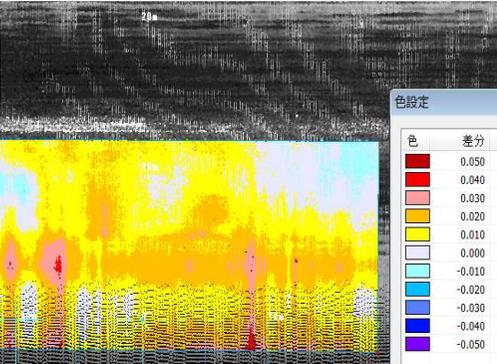
<p>面的な凹凸解析</p>

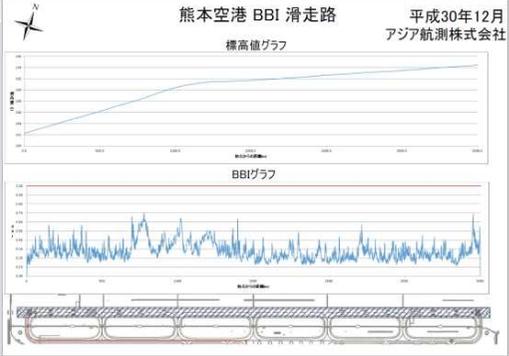
<p>熊本空港 BBI 滑走路 平成30年12月 アジア航測株式会社</p> <p>標高値グラフ</p> <p>BBIグラフ</p> <p>空港舗装の管理基準に沿った評価</p>
精度	<p>従来技術</p> <ul style="list-style-type: none"> 縦・横の線で舗装高さを計測(2次元による管理) 	<p>新技術</p> <ul style="list-style-type: none"> 高精度レーザーにより舗装面を3次元点群で計測(3次元による管理) 	
効率性	<ul style="list-style-type: none"> 従来の路面性状測定車の幅(約3m)の測定 人力によるデータ処理 	<ul style="list-style-type: none"> 一度に滑走路幅(30m)での測定が可能であり、測定時間短縮を図る事が出来る。 データ処理の自動化 	
コスト	<ul style="list-style-type: none"> 現地作業員人件費 従来の路面性状測定車にかかる経費 データ処理にかかる人件費 	<ul style="list-style-type: none"> 現地作業員人件費 新技術(MMS)車輛にかかる経費 	
評価	<ul style="list-style-type: none"> 従来技術より精度・作業効率(現場作業時間の短縮等)ともに向上、有効である。 滑走路等舗装以外の施設においても活用出来る可能性があり環境を整備する。

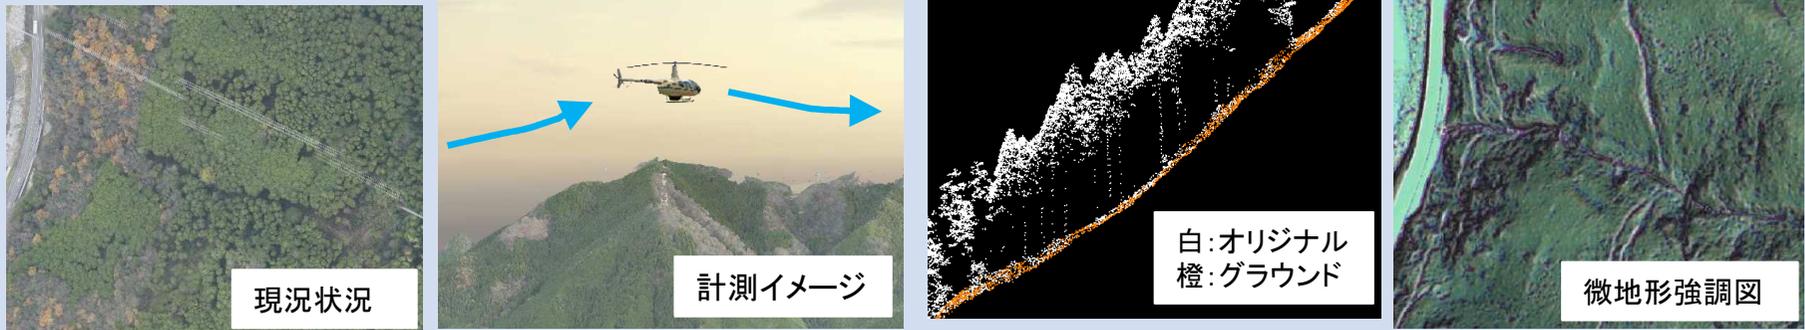
技術名	航空レーザを利用した高精度な地表面データの取得	
開発者	株式会社 ウエスコ	
技術概要	回転翼機(ヘリコプター)に設置した航空レーザ機器により高密度のレーザ点群を取得し、樹木などのフィルタリング処理を行い、地表面の3次元座標データを作成する技術	
試行状況

従来技術(現地測量)	新技術(航空レーザ測量)
精度	現地測量作業により地表面を計測する。 ・高さ: 標準偏差25cm以内 (国土交通省公共測量作業規程)	現地測量図面の地表面高さと比べて、同程度の精度を確保できていた。 ・誤差: 標準偏差18cm
効率性	計測面積: 0.23km ² 作業日数: 40日(測量30日、図化10日)	計測面積: 0.23km ² 作業日数: 7日(計測1日、基準点測量2日、内業4日)
コスト	現地測量(基準点、平板測量) 1600万円 ※本試行現場 山地面積0.23km ² の条件で費用算出	航空レーザ測量: 約650万円 ➡ 950万円コスト縮減 ※本試行現場 山地面積0.23km ² の条件で費用算出
評価	<ul style="list-style-type: none"> ・航空写真(オルソ)では確認できない凹凸、尾根谷、山道、落石発生源、崩壊箇所等を等高線データや微地形強調図から把握することができた。 ・現地測量と同程度の精度を確保した地表面データを取得できた。

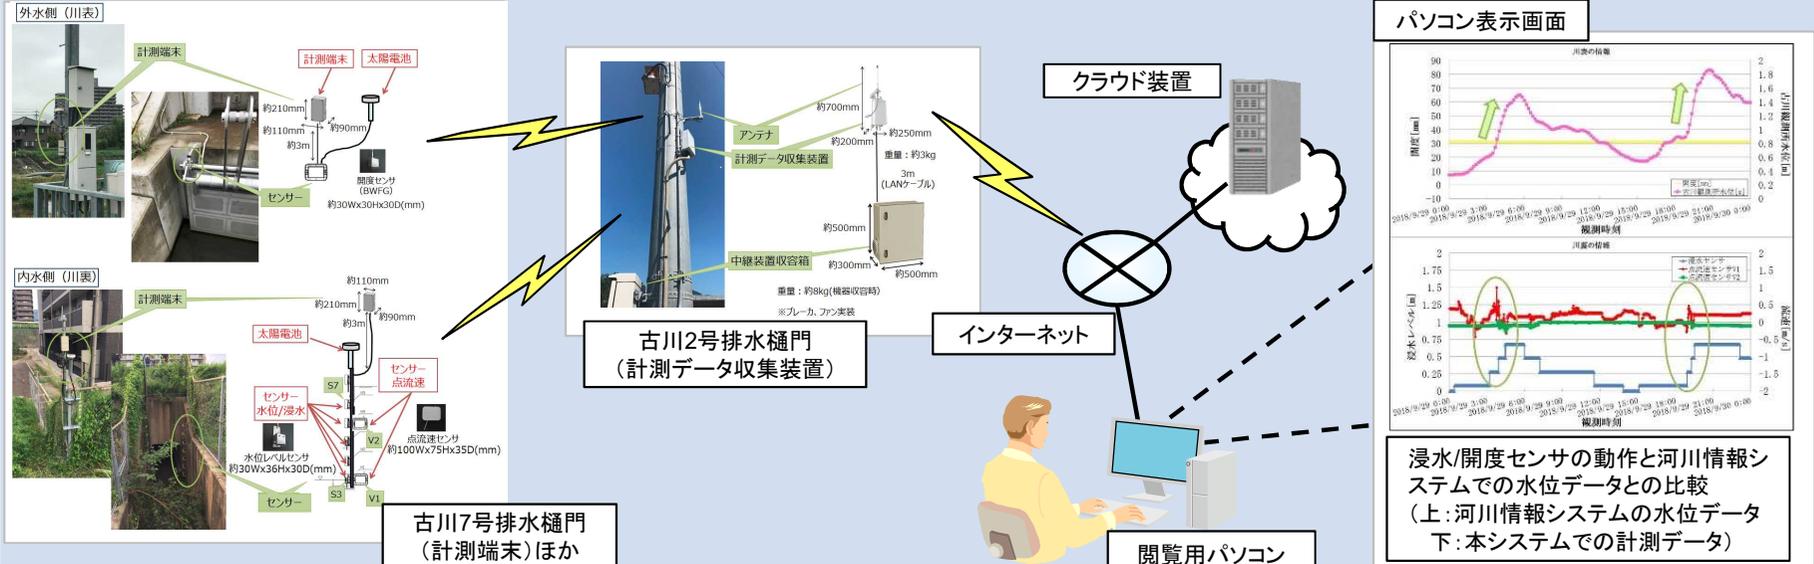
古川7号排水樋門 (計測端末)ほか

古川2号排水樋門 (計測データ収集装置)

クラウド装置

パソコン表示画面

浸水/開度センサの動作と河川情報システムでの水位データとの比較
(上: 河川情報システムの水位データ
下: 本システムでの計測データ)

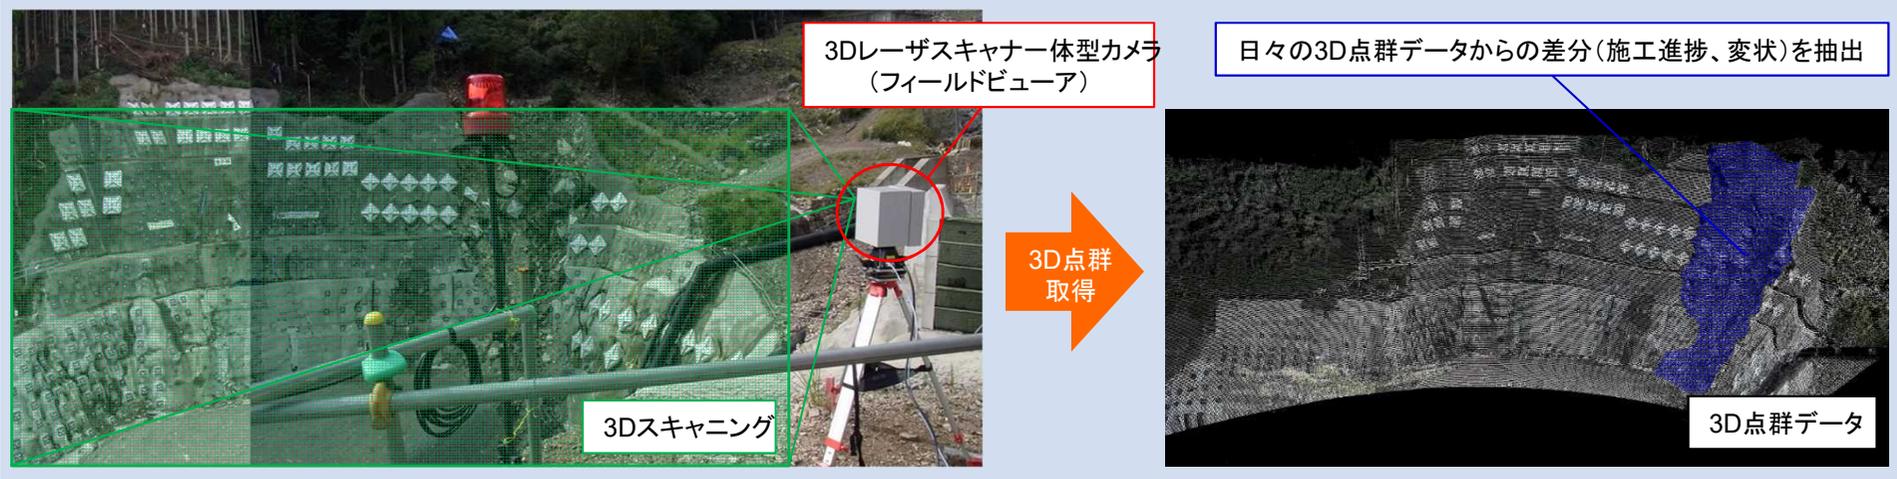
技術名	3Dレーザスキャナー一体型カメラ(フィールドビューア)活用による現場管理業務の支援技術	
開発者	三菱電機株式会社	
技術概要	映像監視機能(H.264映像)およびレーザ計測機能(3D点群データ、静止画取得)を有する「3Dレーザスキャナー一体型カメラ(フィールドビューア)」を活用し、施工領域を対象とした自動計測(3Dスキャニング)を行うことで、日々の施工進捗状況をビジュアル化し、現場管理業務の支援を可能とする。	
試行状況

従来技術	新技術
精度	地上設置型レーザスキャナ計測精度: 数mm UAV(写真測量)計測精度: 数cm	計測精度: ±50mm
効率性	<ul style="list-style-type: none"> 計測毎に機器を運搬、設置が必要 必要に応じて監督職員の臨場が必要であり、往復で6時間(山地砂防事務所基点)を要する。 	<ul style="list-style-type: none"> 屋外常時設置のため、設置作業が不要 スケジュールによる自動計測が可能であり、事務所からの遠隔監視が可能(往復6時間の縮減)
コスト	計測費用: 約1百万円/回(機器、人件、解析費) 維持費用: 不要	初期費用: 約19百万円(現場設備、中央設備費) 維持費用: 伝送回線費用(必要時)
評価	3D計測データから差分抽出を行うことで、施工進捗や変状を画像、数値データで把握することができた。

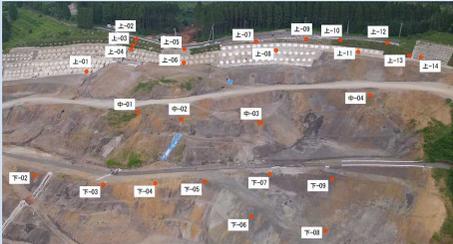
<p>設置サイト全体図</p> </div> <div data-bbox="871 638 1590 887">

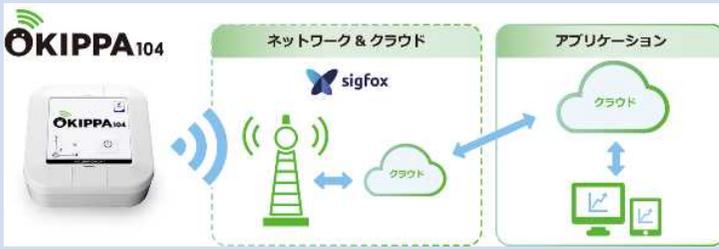
技術名	省電力広域無線通信を用いた安価で手軽に斜面監視を行うクラウドシステム (傾斜監視クラウドシステム OKIPPA104)	
開発者	西松建設株式会社	
技術概要	<ul style="list-style-type: none"> ・センサBoxだけで始められる”安価で手軽な”傾斜監視システム ・省電力広域無線通信LWPAのSigfoxを採用しているため、自営の基地局や中継器及び給電・通信のための配線が不要であり、1時間に1回の無線通信の場合、内蔵電池で2年間稼働可能。 	
試行状況	<p>切土区域内に存在する供用中の市道脇や変状箇所等にセンサBoxを設置し、現地の変状について常時監視を実施した。</p> <div style="display: flex; justify-content: space-around; align-items: center;"> <div data-bbox="331 643 784 887">

<p>本システム概念図</p> </div> <div data-bbox="1657 643 1984 887">
