**令和6年度  
国土交通省 国土技術研究会**

**概要論文集  
～一般部門＜安全・安心Ⅱ＞～**

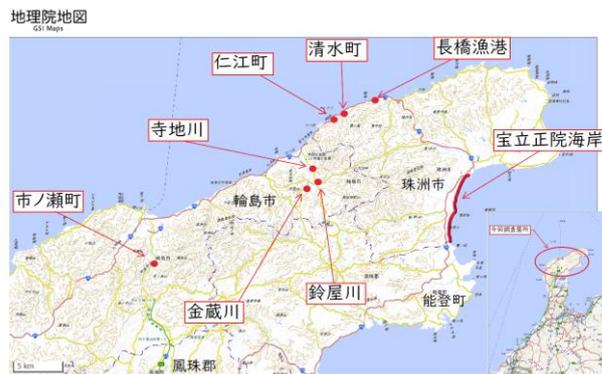
図-1 調査箇所

依頼内容は3ヶ所6地点の砂防・河道閉塞調査。また、派遣期間中に海岸津波調査としてさらに3地域が追加された。（図-1）

市ノ瀬町（輪島市）・寺地川（輪島市町野町）・鈴屋川（輪島市町野町）・金蔵川（輪島市町野町）においては、法面崩落、河道閉塞ならびに湛水状況の調査。（金蔵川（輪島市町野町）においては土砂崩落により調査箇所への到達不可のため未調査。）

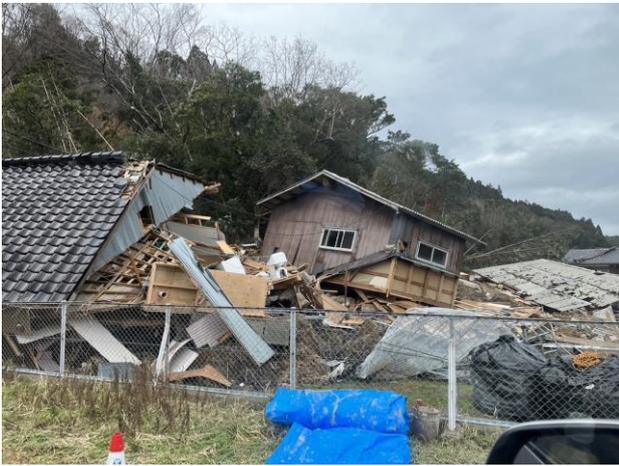
写真-1 被災状況(珠洲市某所)

七尾市,穴水町より家屋倒壊・損壊が見られ,輪島市,珠洲市では木造建物は全壊または半壊.非木造建物においても1階部分が潰れるなど,交通状況は非常に悪く,道路の陥没・崩落,橋梁すりつけ部分の段差,被災現場へ向かう車両の渋滞などの影響により活動拠点(富山県高岡市内)から現場まで片道4~5時間を要した.(写真-1)

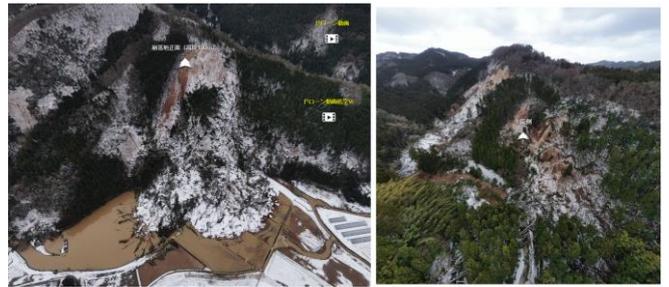
図-3 鈴屋川(左)・寺地川(右)のスフィア(360°)画像

法面崩落が各地で発生し,土砂・立木流出により道路の寸断を確認.また,山腹において複数のクラックをスフィア(360°)画像で確認.(図-3)

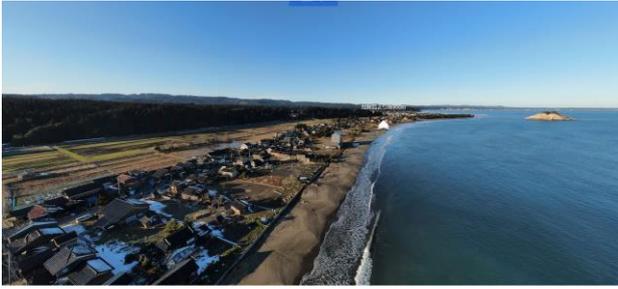
図-4 宝立地区および見附島（写真右奥）のスフィア（360°）画像

国土交通本省治水課海岸室による権限代行区間の調査依頼.津波による浸水範囲の確認並びに堤防護岸・消波ブロックの被害調査.約5,100mにおいて堤防護岸損壊を確認.(図-4)

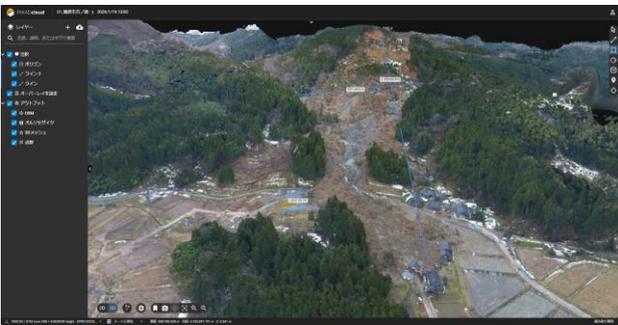
図-5 市ノ瀬町の三次元点群データ

山頂から約1,000m、幅約300mという大規模土砂崩れが発生。複数箇所において、土砂ダム、河道閉塞ならびに湛水被害を確認。（図-5）

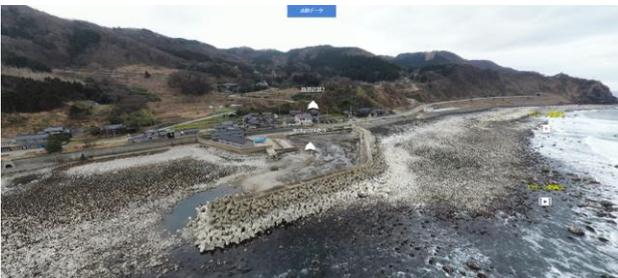
図-6 長橋漁港のスフィア（360°）画像

最大4mほどの隆起による海岸や漁港の干上がりを確認。震源地から約2kmと非常に近いが、地盤が強い地域のため家屋被害はほぼ見られなかった。（図-6）

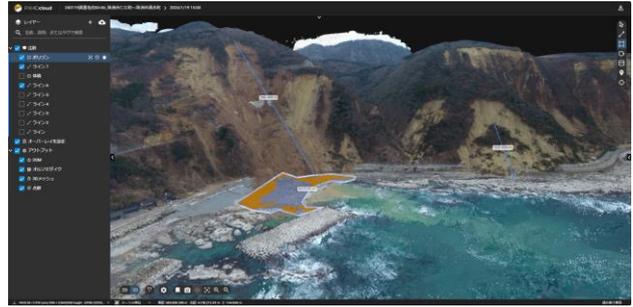
図-7 国道249号（清水町～仁江町）の三次元点群データ

飛行距離は約2,800m、高さ約200mという長距離かつ高さのある現場であり、海岸沿いの影響による強風、付近

では家屋が土砂に流され捜索活動中という、UAVの運用としては非常に厳しい状況であった。（図-7）

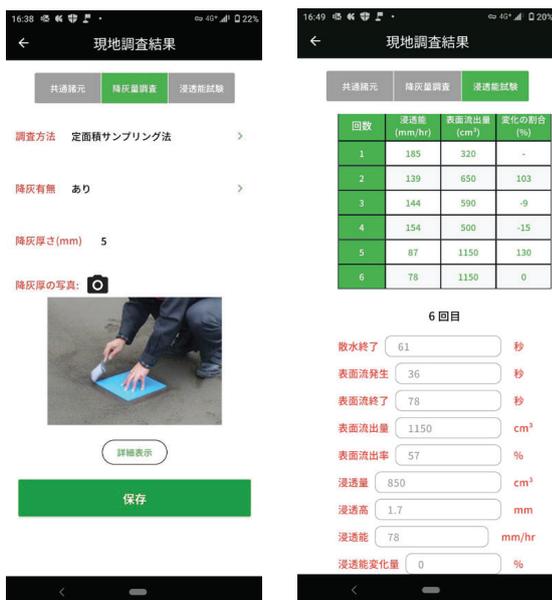
図-1 現場ツール調査結果入力画面

ここで、現場では、現地調査手順の明確化や情報入力への簡素化、調査結果精度の統一化、支援ツールの一元化を念頭に置き、コンパクトかつ機能性の高いスマートフォンを用いたツールの開発を行うこととした。図-1に現場ツールの調査結果入力画面を示す。調査日時、調査位置、降灰厚、浸透能の現地調査結

果をスマートフォンに入力することとし、日時、調査位置(緯度経度)、調査写真等はスマートフォンの時計、GPS、カメラ機能と連携することで自動入力可能とし、記録した情報を本部へリアルタイムに情報共有する機能を設けた。また、調査時のミス防止や結果精度の統一を目的として、現地調査の手順・方法を説明する機能も設けている。

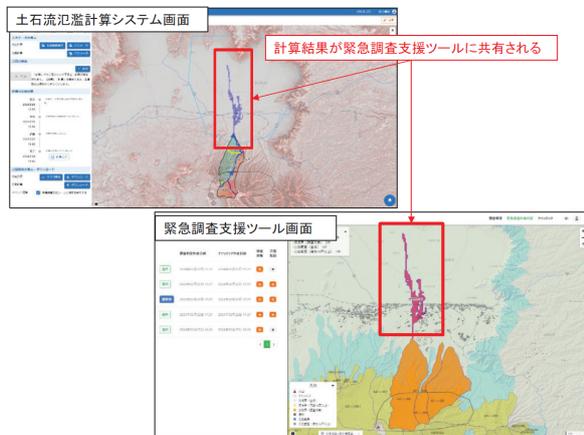
図-5 土石流氾濫計算結果の共有イメージ

連携する仕組みとした。緊急調査支援ツール側が算出したアイソパックを土石流氾濫計算システムへ受け渡しする機能、土石流氾濫計算システム側で計算された氾濫範囲の結果を緊急調査支援ツールへ受け渡しする機能等を設けた（図-5）。

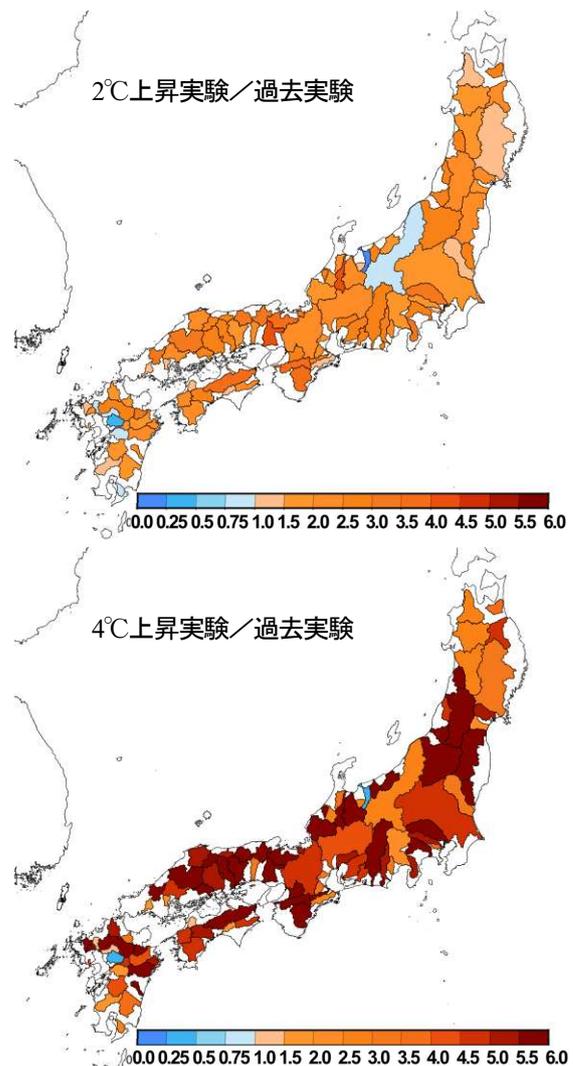
図-4 渇水流量が過去実験の年非超過確率1/10の渇水流量以下となる頻度の、過去実験に対する将来実験の比の96の1級水系の平面分布図<sup>⑥</sup>

(上図:2°C上昇実験/過去実験, 下図:4°C上昇実験/過去実験)

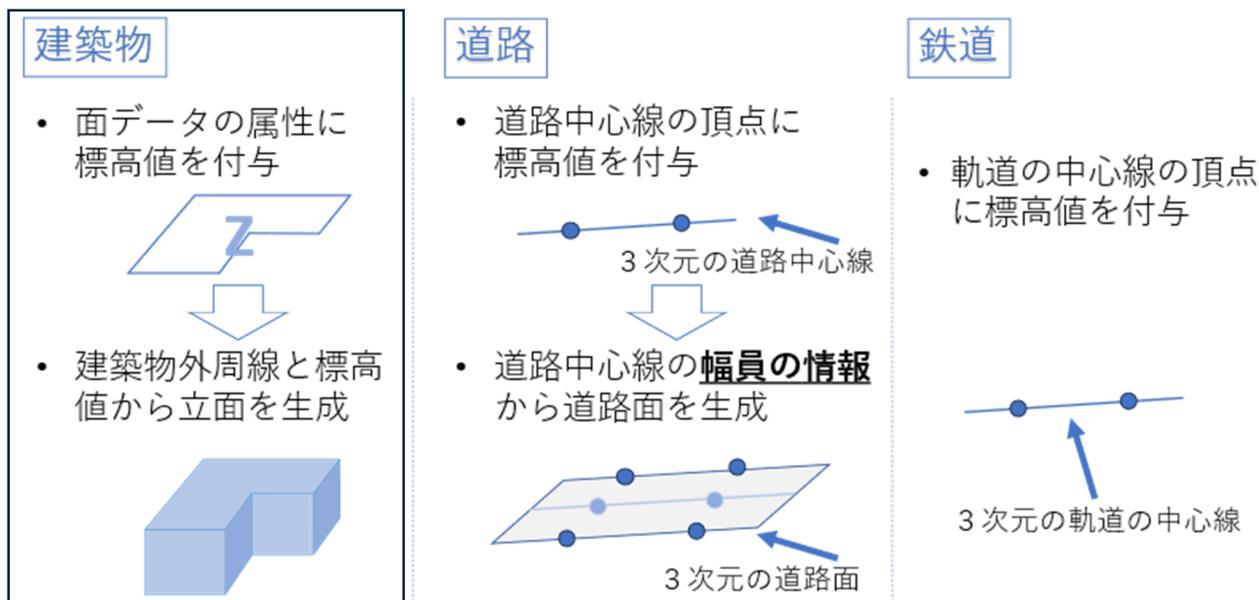
図-1 本検討における3次元地図作成の概略図

地図（国土基本情報）に含まれるシェープファイル形式の地図データを使用した。3次元化の対象とする地物は建築物と、道路中心線及び軌道の中心線（以下両者をまとめて「中心線」という。）を選定した。図-1に、本検討における建築物・中心線への標高値付与と3次元化の構想について概略図を示す。次節以降では、このうち建築物への標高値付与の詳細について述べる。

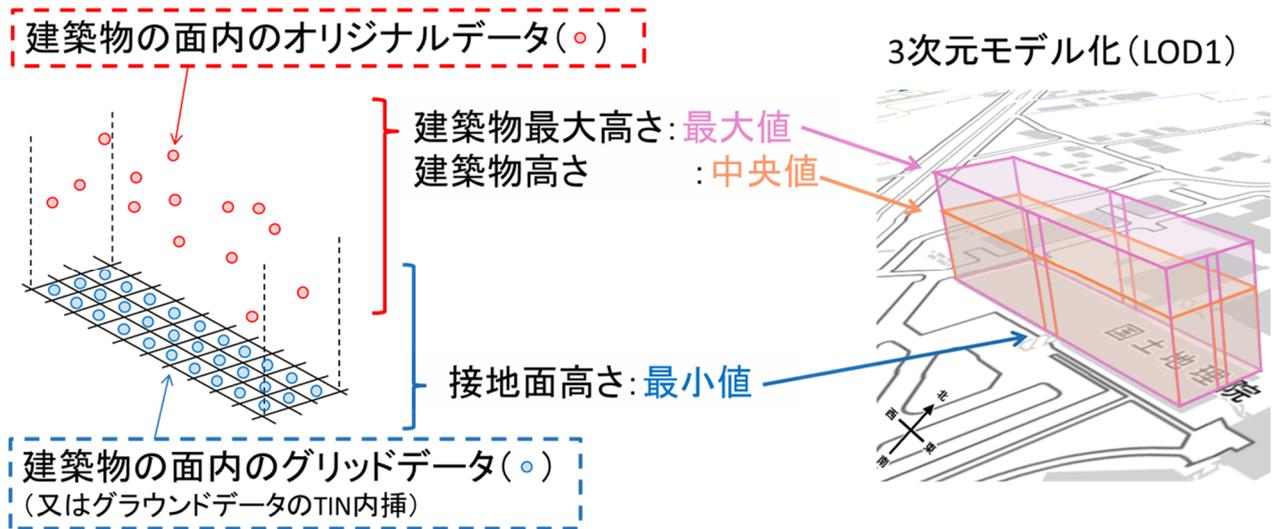
図-3 建築物の標高値取得と3次元化の概略

本検討においても建築物接地面の高さ（以下「接地面高さ」という。）の取得は上記のとおりとした。また、建築物高さとしては建築物面内に含まれる点群データのオリジナルデータのうち、中央値に相当する標高値（以

下单に「建築物高さ」という.)と、PLATEAUの「計測高さ」に相当する標高値(以下「建築物最大高さ」という.)もPLATEAUと同様の手法により取得することにした。

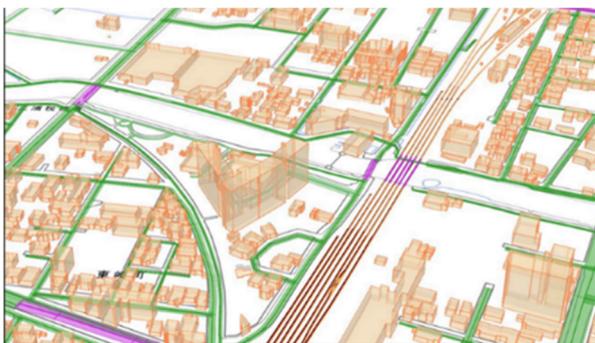
図-4 土浦駅北側地域の3次元化初期試作データ(地理院地図Globeでの表示)

前章で述べた手法を用い、地図データへの標高値付与による3次元化を試行した。テスト範囲としては、航空レーザ測量で取得された点群データが利用可能であった、関東地方北東部(関東地方整備局, 2008)及び東京都多摩地域(東京都, 2023)から、数km四方の地域10か所程度を抽出した。図4のように、地図データへの標高値付与によって3次元地図の試作データの作成がおおむね達成された。

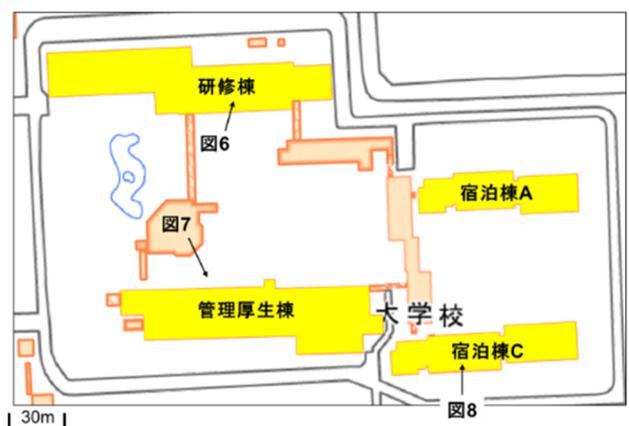
図-5 国土交通大学校における建築物位置(図6~8の撮影位置を矢印で示す)

3章で試作したデータのうち、東京都小平市に位置する国土交通大学校において、建築改修時の工事設計図面(国土交通大学校より提供)から建築物高さを読み取ることが可能な4つの建築物(研修棟、管理厚生棟及び宿泊棟A・C)を検証対象とした。各建築物の平面位置を図5に示す。

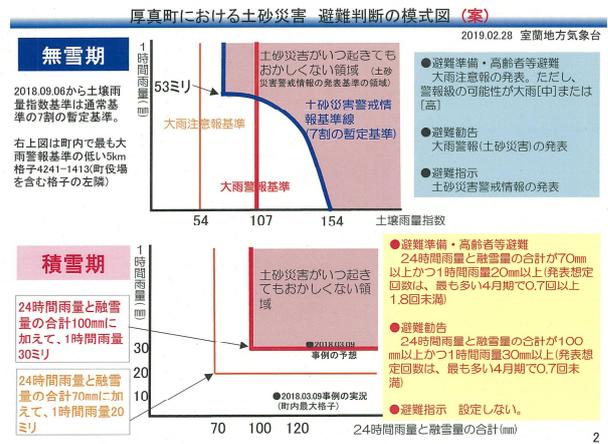
図-7 融雪期における判断基準案（室蘭地方気象台提供）

融雪期にも対応した「厚真地区緊急対応TL（水害対応編）」に改善を図るにあたり、融雪出水による土砂災害の判断基準に関して指標はなく、全国でも前例がないことから、気象台の協力のもと、「24時間雨量と気温から予測される融雪量」と「過去の土砂災害発生時の降雨量」を照らし合わせるとともに、「想定される避難情報の発令回数」を鑑みて、厚真町独自の「融雪期における土砂災害のトリガー」が設定された（図-7、8）。

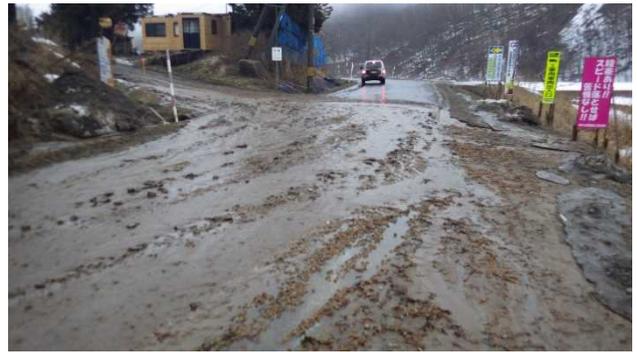
図-10 融雪出水による厚真町高岡地区の土砂流出  
(厚真町提供)

この降雨及び融雪出水により、厚真町では民家の裏山から土砂流出等が発生したが、住民や建物に被害はなかった（図-10）。

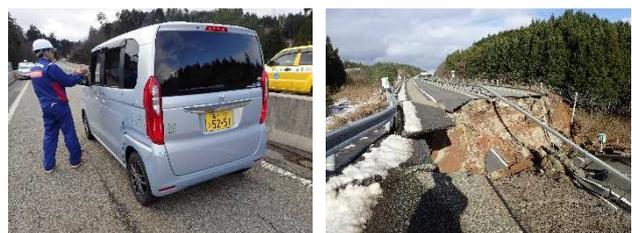
図-3 ドライバーに支援物資を届ける様子(左)、1月2日の能越自動車道の被災状況(右)

最初の職務は能越自動車道のと里山空港IC～穴水IC間に取り残された車両の確認とドライバーへの救援物資の配布であった。現地へ行く物資支援隊が七尾市に到着したことから、速やかに配布物資の確認とドライバーへの対応方針について打合せし、現地対応の把握と状況報告を行う役目を担った。国が管理する能越自動車道の当該区間(延長6.2km)で取り残された車両の数は20台。うち8台は物資支援隊の誘導などにより脱出し、残り12台は車両に残る、もしくは住所・連絡先をメモシカギをつけたまま歩いて脱出していた(図-3)。これらのドライバーの親切な行動により道路管理者から車両所有者への速やかな連絡が可能となり、この後の能越自動車道のスムーズな緊急復旧工事着手に役立った。

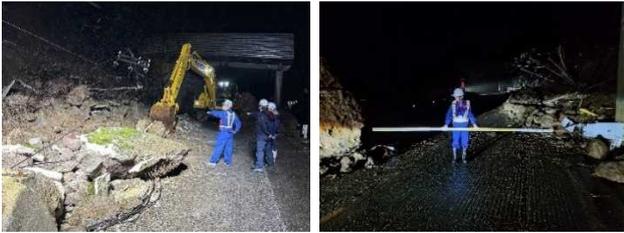
図-4 電線を巻き込んだ落石撤去方針の判断（左）  
道路啓開幅員約4mの確認（右）

1月2日夕方からは、最初の道路啓開における現場監督の任務に従事した。道路啓開とは、崩落した土砂を撤去したり陥没した道路に碎石を敷均すなどを行い、被災地へのアクセスルートを確保することをいう。主要都市間の接続と孤立解消を優先させなければいけないため、幅員4m程度の1車線を確保しつつ国道249号や県道について、七尾市から穴水町を經由し輪島市・珠洲市へ向かって前進することとした。その過程では、電線を巻き込ん

だ土砂をどのように撤去するかや、険しい谷地形やロックシェッド出入り口の落石に対しどのようにして幅員を広げるかなど、監督職員として施工者とやりとりする事項は多くあった（図-4）。最低限の資材と作業量で都市間交通ルートを最速で確保しなければならないため、大規模な崩落を前にしたときは、場合によっては現道を諦め旧道を活用した別ルートを選択するなどの即時判断が求められた。このような道路啓開によって、消防や救急、自衛隊が被災地へ移動することが可能となるため、施工者とともに「能登の被災者の皆さんの救助や支援物資の輸送につなげる」という強い意識で作業にあたった。

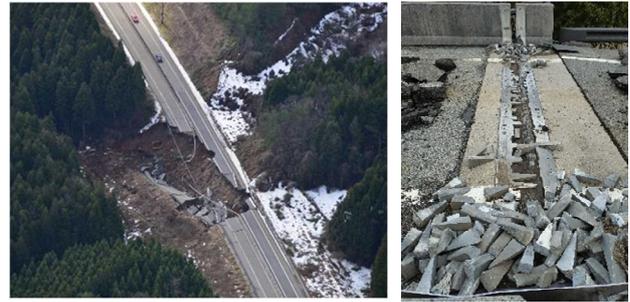
図-5 能越自動車道の大規模な盛土崩落（左）、  
橋梁鋼製フィンガージョイントの破断（右）

アクセス制限された自動車専用道路は通常時であれば高いサービス速度と快適性から多くの交通を常時流すことができるが、被災直後はそのアクセス制限という特徴からIC間に1箇所でも大規模な被災箇所が確認されると全区間で通行止めとせざるを得なくなる。能登半島地震では能越自動車道・のと里山海道で全178箇所が被災し、うち34箇所で盛土が崩壊するなど応急手当だけでは通行可能にできない大規模な損傷が発生したり、橋梁接続部で鋼製ジョイントが折れる損傷が発生したため、速やかな交通開放を行うことが困難となった（図-5）。

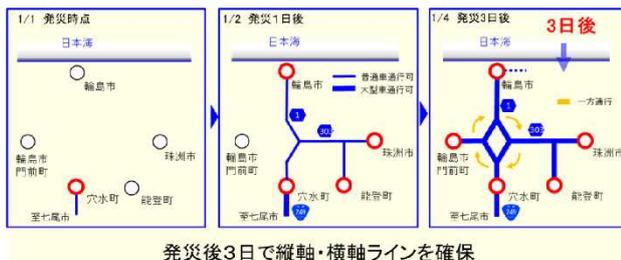
図-7 発災直後の道路啓開ルート

災を受けていることを確認した。自動車専用道路はIC間の5~10kmすべてを補修して初めて交通開放することができる一方、一般国道は10mでも補修した延長だけ沿道利用者の避難を開始でき、能登半島を縦断するアクセスルートとして活用できる。そこで、1月2日に結集した日建連との道路啓開では、能越自動車道やのと里山海道ではなく、国道249号や幹線道路となる県道を対象とすることとした。能登半島の脆弱な地形・地質条件から、道路の切土部・盛土部の崩落や橋梁部前後の不等沈下が事前に想定されたため、初動の道路啓開では、重機による土工事で応急対応することとし、崩落土砂の撤去、亀裂・段差の造成を繰り返しながら北上した(図-7)。

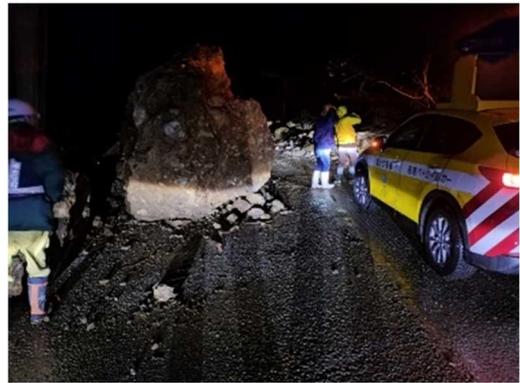
図-8 道路啓開前に先行調査で復旧方針を確認する様子(石川県輪島市三井町本江)

具体的には、まず道路パトロールカーで都市間を接続する最短ルートとなる国道249号や県道1号線、珠洲道路を先行調査し、補修必要箇所の緊急復旧方針を事前に確認した(図-8)。その後、駆けつけた(一社)日本建設業連合会のバックホウおよび碎石を積載したダンプトラックを随行し、再度主要な被災箇所の補修方法を現場で指示しながら、輪島市方向は清水建設(株)と、珠洲市方向は鹿島建設(株)と両市街地を目指して進んだ。その結果、1月4日までに両市まで大型車が走行可能な1車線4mの幅員を確保した道路啓開が完了した。

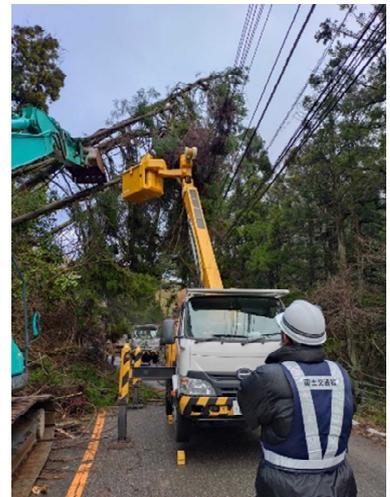
輪島と珠洲の両方向からのアクセスルートが交わる県道303号線の大規模崩落箇所では、土砂崩落とともに立木が電線と接触している状況が認められた。電線と接触した立木は感電の危険が高く土木工事での撤去作業の着手が困難となった。そこで電柱番号を写真で災害対策本部へ送付し、北陸電力送配電(株)へ立

図-9 電線管理者による立木切断  
電力送配電(株)へ立木撤去協力要請を行うことで、1月4日までの道路啓開に間に合うよう、切断作業を行うことができた。

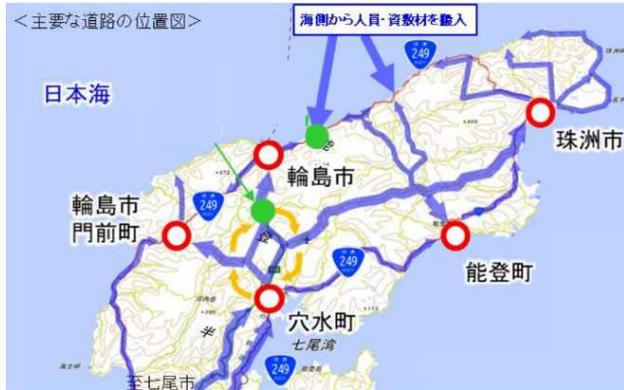
図-10 巨大な環状の交通誘導（黄色矢印）

そこで今回、奥能登地域を行き来するすべての車両が通過する穴水町~輪島市境の地域では、県道が環状に1車線で道路啓開を完了したことから、巨大なサークル上の時計回りの一方通行で被災地を行き来するような交通誘導を実施した(図-10)。この交通誘導により、経路

によってはわずかに遠回りとなるものの迷走車を排除でき、1車線確保した啓開道路を停止することなく通過する緊急アクセスルートの確保を可能とした。

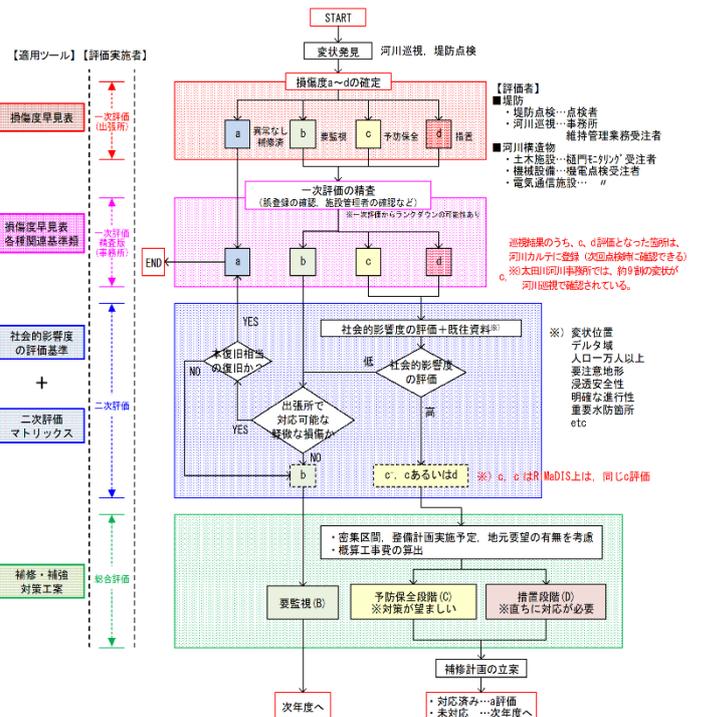
図-1 太田川水系における点検・評価・検討フロー図

太田川水系の維持管理は、「堤防等河川管理施設評価・点検要領」<sup>2)</sup>(以下、「評価要領」という)に基づいて点検評価を行い、維持工事による補修実施を基本として運用されている。太田川水系の点検・評価・検討フロー図を図-1に、年間点検スケジュールを表-1に示す。

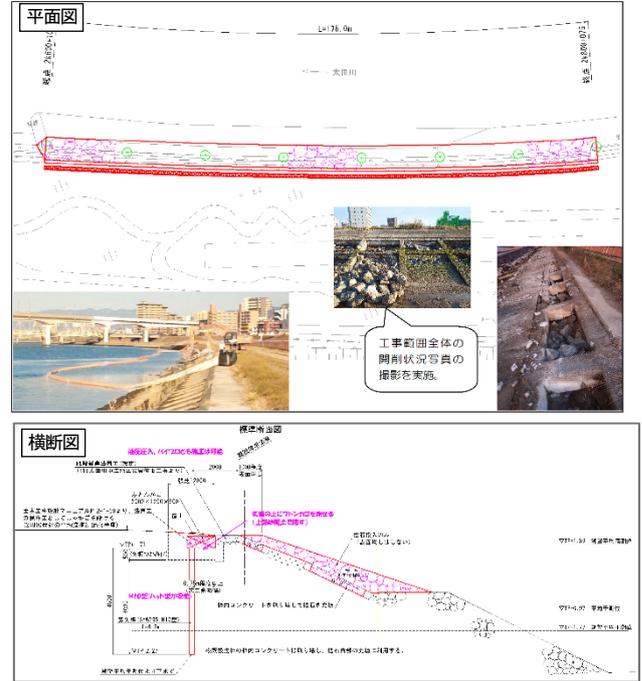
図-3 太田川放水路の低水護岸 補修状況

太田川放水路の低水護岸では、潮位変動に起因する護岸背面の空洞化の恐れがあり、経過観察(b評価)を行っていたが、法枠コンクリート護岸の大きな沈下変形が顕在化したため、鋼矢板と捨て石による補修を余儀なくされた。(図-3参照)

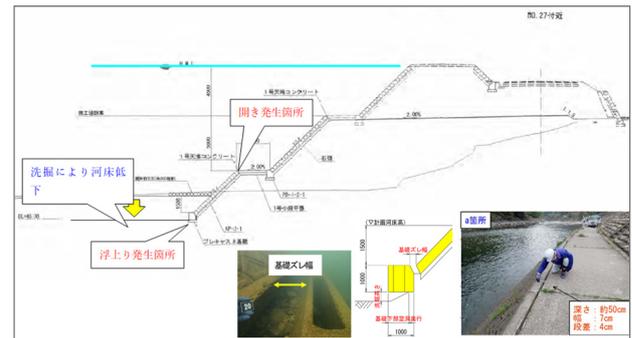
図-4 太田川中流域における護岸基礎の被災状況

太田川中流域の低水護岸部では、河川水による護岸前面河床の洗掘の予兆を目視点検では確認できず、変状なし(a評価)となっていたが、出水に伴う洗掘による河床低下により護岸基礎が被災したため、護岸の復旧を行った。一部区間では、護岸背面の空洞化も確認されたため、モルタル充填による補修も実施した。(図-4参照)

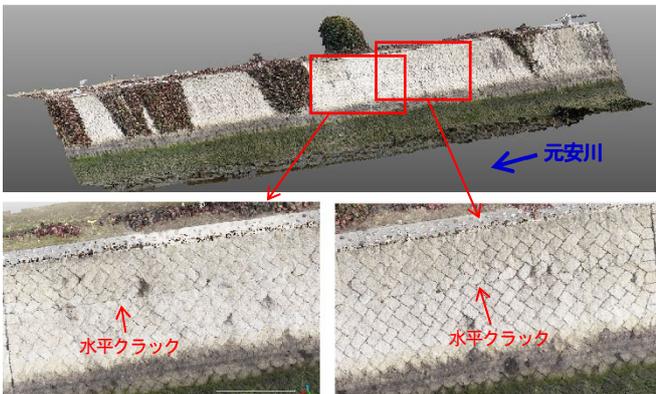
図-7 元安川石積み護岸における変状状況把握事例

元安川の事例では、石積み護岸部にL=20mを超える水平クラックを確認できた。（図-7参照）

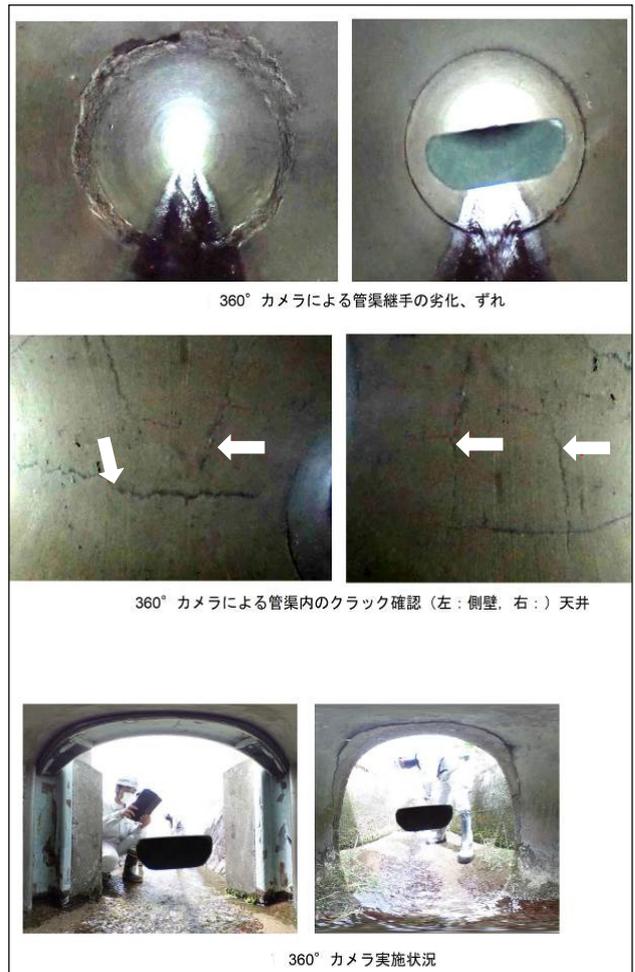
図-8 360°カメラを用いた函渠内調査結果事例

下記の調査結果事例では、本手法により管渠継ぎ手のずれやクラックを鮮明に確認できている。（図-8参照）

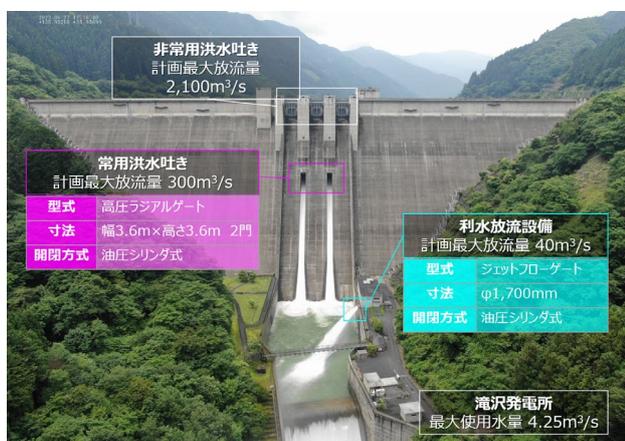
写真-1 滝沢ダム放流設備の構成

遠隔操作の試行では，常用洪水吐きゲート及び利水放流主管主ゲートとした。以下に各設備諸元と設備構成を示す。

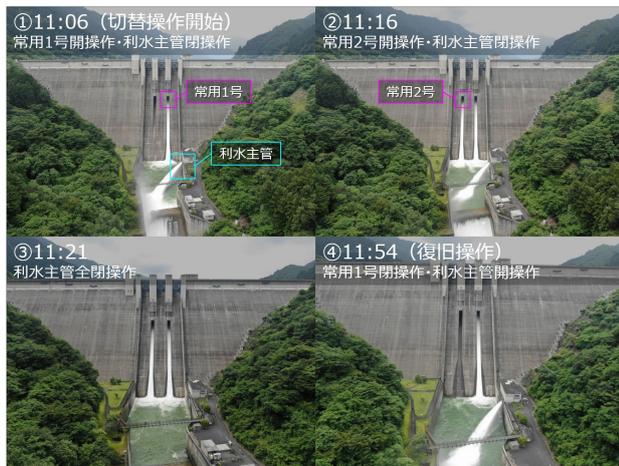
写真-3 遠隔操作試行状況

遠隔操作の試行訓練では、利水放流主管主ゲートから常用洪水吐きゲートへの切替、並びにその逆の操作において、操作1回あたりの動作制限内での操作であったため、特に問題なく実施できた。その理由は、今回は少ない放流量のため、操作量も少なかったためと考えている。

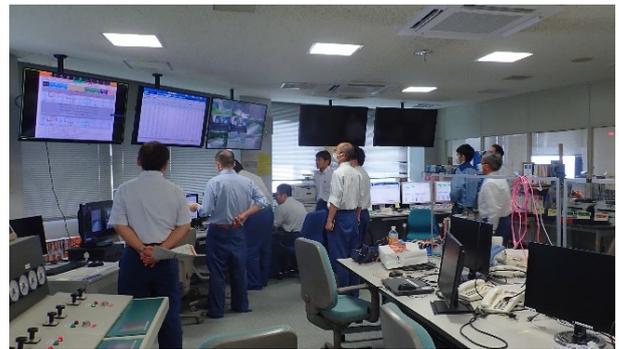
写真-4 遠隔操作訓練状況

また、遠隔操作での操作権の切替(管理所⇄総管)や常用洪水吐きゲート油圧ポンプ電動機電源の入・切、操作卓上での手動操作及び監視制御端末上での開度1回限り操作パターンを実施し、操作対象設備稼働までの一連の流れを訓練参加者全員(9名)が経験する事ができた。訓練中の放流水温は、 $14.9^\circ\text{C}$ から $13.5^\circ\text{C}$ まで $1.4^\circ\text{C}$ 低下した。これは利水放流主管主ゲートでの取水位置(操作訓練時の取水位置: EL. 527.40m)に比べて、常用洪水吐きゲートの設置標高(ゲート敷高: EL. 520.813m)が低い事が一因である。

なお、訓練終了の約1時間後には、 $14.5^\circ\text{C}$ まで回復した。

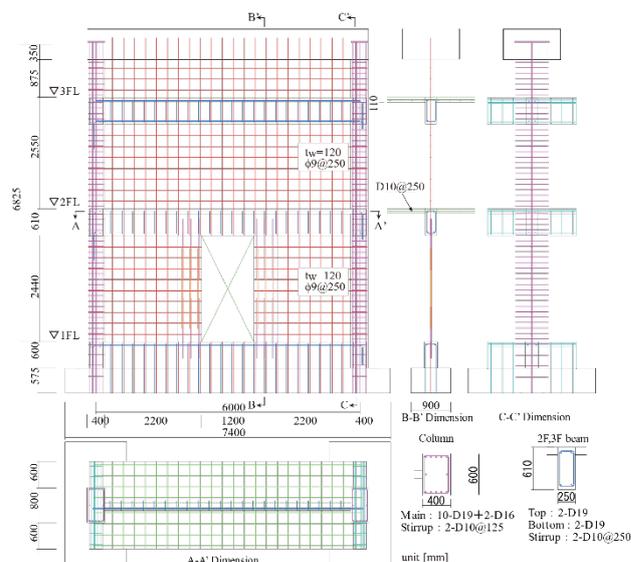
図-1 実大2.5層連層耐力壁架構試験体 概要

使用コンクリートは、呼び強度18N/mm<sup>2</sup>（実強度21.1～26.0N/mm<sup>2</sup>）の普通コンクリートである。鉄筋は、壁筋に使用した丸鋼φ9がSR235（実降伏強度345.7N/mm<sup>2</sup>）、D10はSD295（実降伏強度362.3N/mm<sup>2</sup>）、D16・D19は

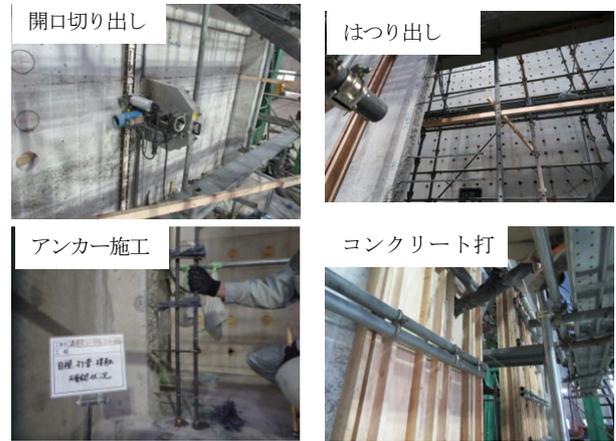
図-3 新設開口部の施工

新設開口の施工状況を図-3に示す。開口部を湿式のウォールソーで切り出し、鉛直補強筋としてあと施工アンカーを設置する耐力壁端部について、既存壁横筋を研り出した。補強部材との打継面となる部分について、目荒らしを施した。あと施工アンカーについては、穿孔は湿式コアドリルにより行い、穿孔径はひずみゲージ付きのアンカーは 28mm、ゲージなしのアンカーは 24mm とした。接着剤はエポキシ樹脂系を使用し、アンカー筋は D19(SD345)を用いた。埋め込み長さは 20d<sub>e</sub>(d<sub>e</sub>は鉄筋径)とした。また、あと施工アンカーの施工にあたっては、ガイドライン<sup>4)</sup>に従って品質管理を行った。耐力壁補強部の横筋については、180 度フック加工した D10 を、既存部横筋に片面フレア溶接した。また、補強部の縦筋は、あと施工アンカーと重ね継手とし RC 規準<sup>3)</sup>における大地震時の安全性確保のための必要継手長さを満足するように設計した。耐力壁補強部には、呼び強度 45N/mm<sup>2</sup>（実強度 70.8N/mm<sup>2</sup>）の普通コンクリートを打設した。

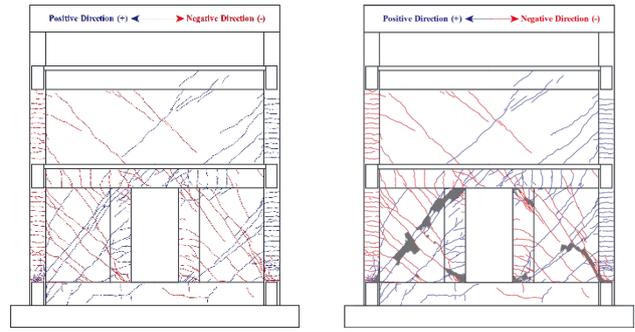
図-9 ひび割れ状況

ンクリートの圧壊が生じ始め、最大耐力に達した。最大耐力は正載荷で  $Q=+1516\text{kN}$ 、負載荷で  $Q=-1364\text{kN}$  である。最大耐力時のひび割れ状況を見ると、2階より上の壁の転倒モーメントにより、圧縮の変動軸力が作用する壁（以下、圧縮側壁）と、引張の変動軸力が作用する壁（以下、引張側壁）で、せん断ひび割れの角度が異なり、引張側壁の方が角度の浅いせん断ひび割れが卓越していることが分かる。最大耐力以降、圧縮側壁はせん断ひび割れの拡幅やせん断ひび割れ周辺コンクリートの剥落が見られ、引張側壁は徐々に曲げよりもせん断ひび割れが卓越する傾向が見られた。また、1階への変形集中は最大耐力以降に顕著となり、全体変形角  $R=1\%$ 時に1階層間変形角は1.5%程度、 $R=1.5\%$ 時に2.5%程度に達していた。 $R=1\%$ サイクルでは耐力は最大耐力の65%程度、 $R=1.5\%$ サイクルでは50%程度まで耐力低下した。最終破壊性状は、1階の圧縮側壁、引張側壁それぞれのせん断破壊と推察される。

(a)  $R=1/200$  サイクル終了時 (b) 載荷終了時

水平荷重—全体変形角関係を図-7に、水平荷重—層間変形角関係を図-8に、 $R=1/200$  サイクル終了時および加力終了時のひび割れ図を図-9に示す。

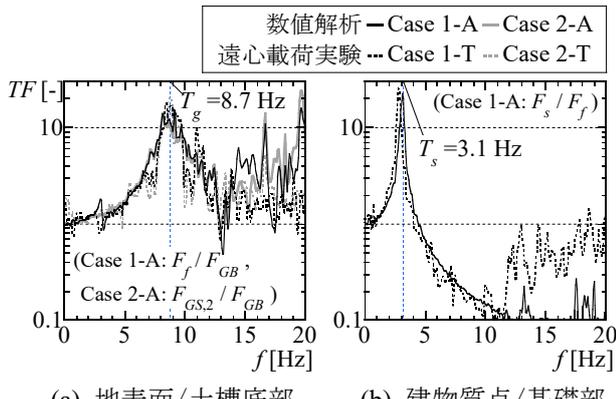
(a) 地表面/土槽底部 (b) 建物質点/基礎部  
 図 8 微小加振時のフーリエ振幅スペクトル比

図 8(a), (b) に各ケースの微小加振時 ( $A_{imp} = 0.5 \text{ m/s}^2$  入力時) における地表面  $F_{GS2}$  (Case 1-A では基礎部  $F_f$ ) と土槽底部  $F_{GB}$ , 及び建物質点  $F_s$  と基礎部  $F_f$  のフーリエ振幅スペクトル比を示す。数値解析結果の地盤卓越周波数 (8.7 Hz) および建物固有周波数 (3.1 Hz) のスペクトル比は遠心载荷実験結果と概ね対応しており, 建物と地盤解析モデルの初期パラメータの妥当性が確認された。

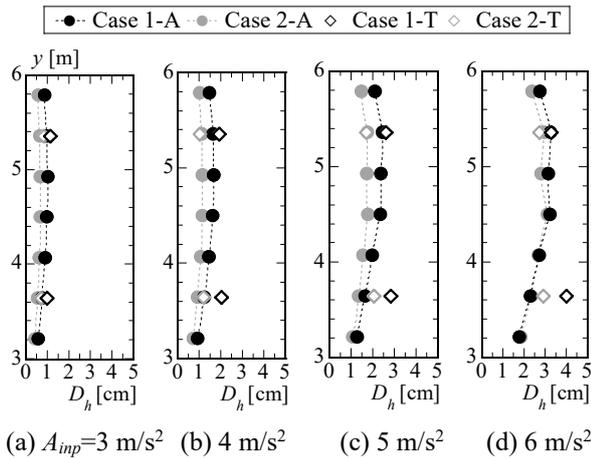
図 10 擁壁の残留変位分布

図 10(a)~(d) に  $A_{imp} = 3 \sim 6 \text{ m/s}^2$  加振後における各擁壁ブロック中央の残留変位分布を示す。図中には灰色プロットで建物モデル無しの場合の数値解析結果 (Case 2-A) 及び遠心载荷実験結果 (Case 2-T) を併せて示している。図 10(a)より  $A_{imp} = 3 \text{ m/s}^2$  入力時において, 各擁壁ブロック中央における残留変位は遠心

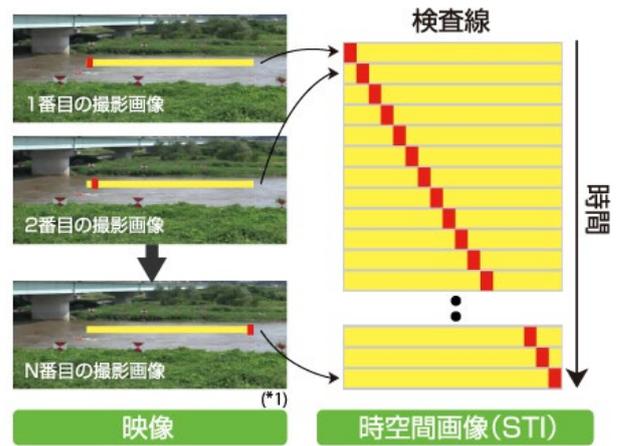
図-4 STIVにおける検査線のイメージ

画像解析法による流量観測では、画像から流速を算出する手法として、STIV (Space-Time Image Velocimetry) 法によって解析を実施する。STIV法はPIV法的一种であるが、PIV法が2枚の連続画像から二次元の瞬間速度場を求めるのに対し、STIV法は連続する数十枚の画像から一次元（主流方向）の平均速度場を求めるのが特徴である。STIV法は、数秒間のビデオ画像の数十枚のフレーム画像の情報から流れ方向の速度成分を求める。具体的には

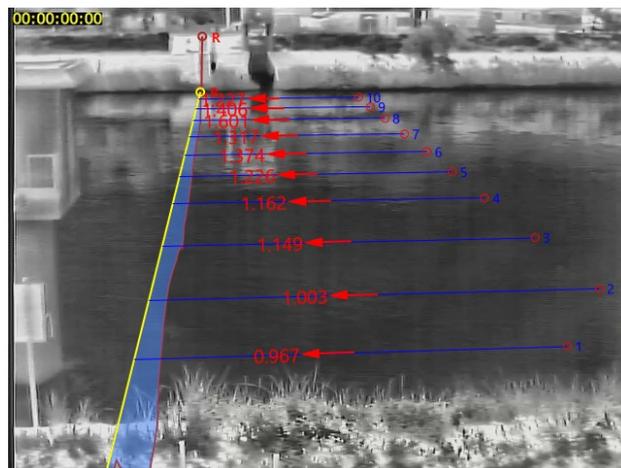
図-8 STIV解析結果 (水位ピーク8月19日14:00時)

具体的には黒津観測所8月15日出水におけるピーク時の平均流速は $1.53\text{m/s}$  (浮子流量観測結果より)、関ノ津観測所までの距離は1.1kmである。これらより流下時間は12分程である。関ノ津地点では黒津観測所流量の10分

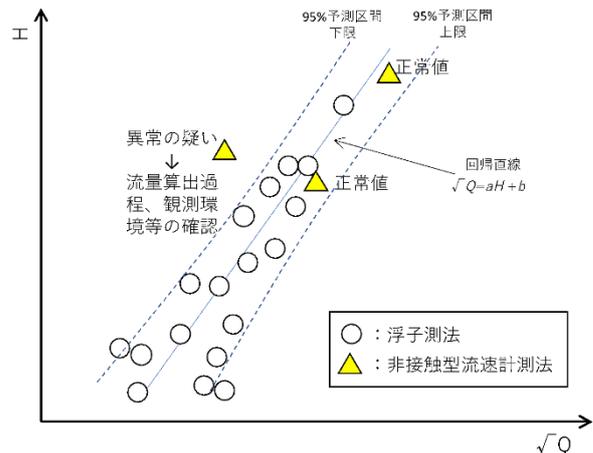
図-11 浮子観測データによる95%予測区間と非接触型流速計測法データ

そこで、図-11に示すとおり、2023年(令和5年)3月29日の事務連絡(浮子観測データとの整合性の確認の実施方針(案)について)3.審議方針3)「浮子観測法との同時流量観測が実施されていない場合」により95%予測区間を利用した「非接触型流速計測法による観測データの妥当性」(「水文観測データ品質照査の手引き」参照)の照査を実施した。

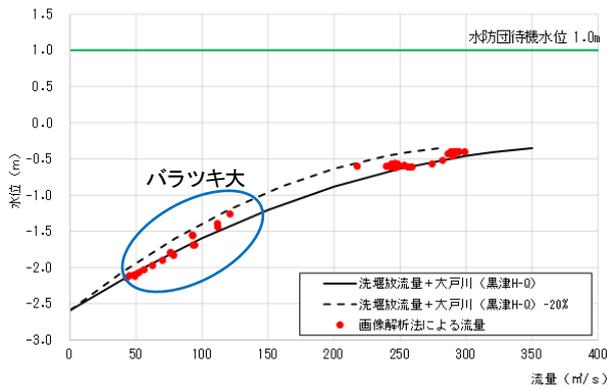
図-13 合成H-Qと画像解析方式による観測流量

8月15日7:00から8月16日の5:00までの2日間の観測データにおいて、低い水位で流量規模が小さな領域では「(洗堰放流量) + (大戸川黒津H-Q)」と「画像解析方式による流量」の差にバラツキが大きくなる傾向があったが、流量規模が比較的大きい場合は、バラツキが小さくなる傾向となった。この傾向は他河川で観測された浮子測法との相対差(図-10)でも同様の傾向が見られることから、十分高い水位となる後期放流時においてはバラツキが小さくなると推察される。

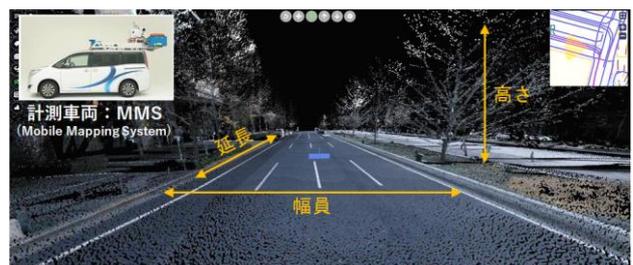
図-2 道路空間の3Dデータ（点群）

この解決策として、道路空間の3Dデータ(以下、「点群データ」という。)を活用した。点群データはMMS: Mobile Mapping Systemにより計測したもので、3次元の位置情報(緯度、経度、高さ)を持つ「点」の集合体として道路空間の地形や構造物を立体的に表現することができる(図-2)。都では、令和3年度から計測を開始し、令和5年度までに島しょ部を除く都管理道路の車道データを100%取得している。

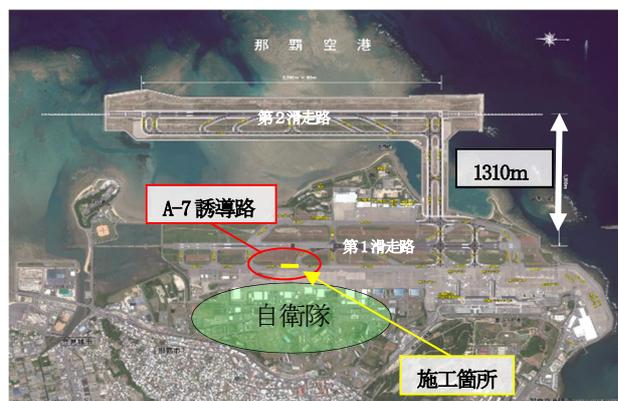
図-1 施工箇所

A誘導路は、昭和50年の新設時にアスファルト舗装(As舗装)され、その後計画的な更新・整備が進められている。施工箇所A-7誘導路については、昭和63年の舗装改良以降、大規模改良は行われておらず、「那覇空港維持管理・更新計画書」に基づく定期点検(路面性状調査)や巡回点検による異常箇所に対する緊急的な修繕により経常維持が30年以上継続されている状況であった。

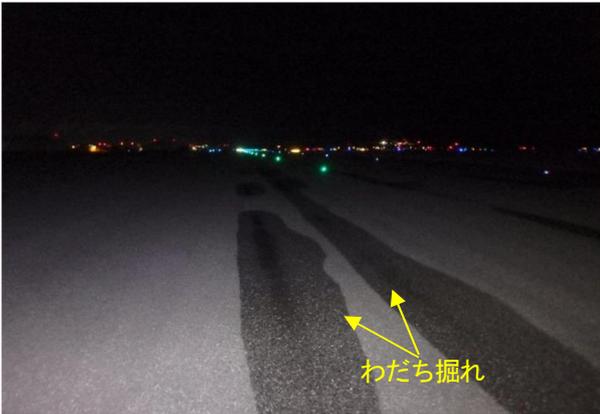
図-2 誘導路の劣化状況 (わだち掘れ)

「滑走路等路面性状及び滑り摩擦係数測定調査\_令和元年10月\_大阪航空局」によると、平坦性指標BBI(実測凹凸高さ/基準凹凸高さ)が1.0を超える箇所(図-4)があった。また、ひび割れ度がB3(補修優先度高)の箇所(図-5)、わだち掘れがB2(補修優先度中)の箇所(図-6)が確認されるなど、損傷や経年劣化が進行していることから、補修を行う事となった。

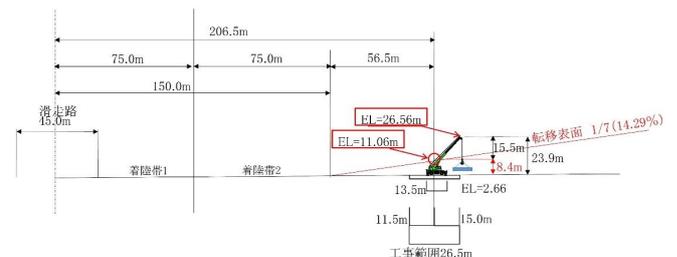
図-13 本工事における転移表面について

施工箇所A-7誘導路は、A誘導路の中でも自衛隊格納庫の正面に位置し、自衛隊によるスクランブルの連絡があった場合、一時的に施設閉鎖を解除するため、30分以内に自衛隊機の走行ルートを確認すると共に制限表面(転移表面)の作業機械を退避させる事が必須となる。

本工事における転移表面について図-13に示す。

一方、仮据え付けの施工には組立・解体を含む長時間のクレーン作業が必要となり、クレーン作業に従事している最中は、転移表面に抵触、退避不可の状態であるため、スクランブル時の緊急対応が大きな課題となった。

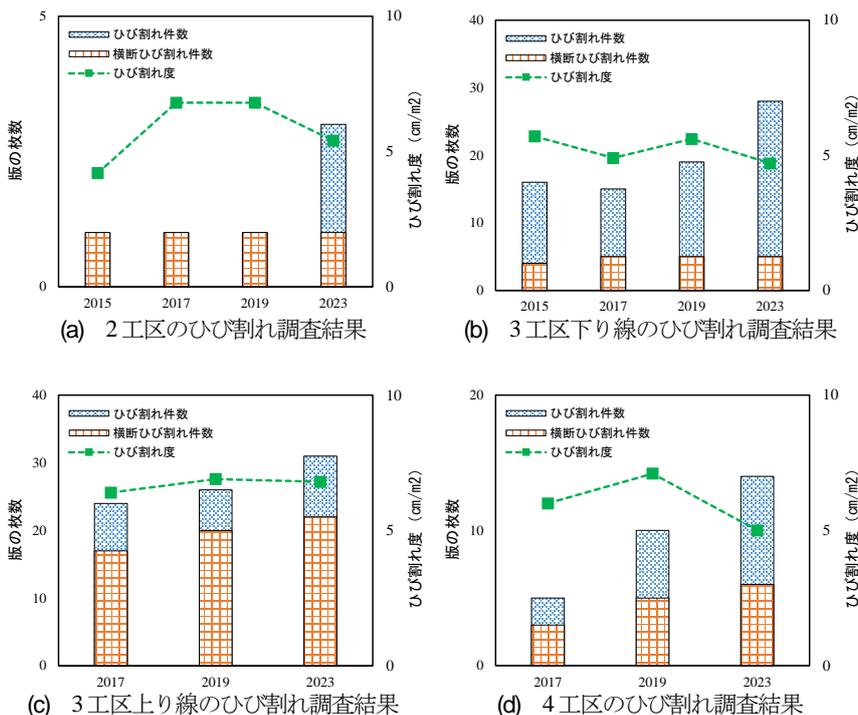
図-3 ひび割れ調査結果

工区ごとに，ひび割れが発生した版数，横断ひび割れが発生した版数及びひび割れが発生した版の平均ひび割れ度を図-3 に示す。鉄網には発生したひび割れの進展を抑制する効果が期待されていることから，ひび割れの発生していない版も含めた工区全体のひび割れ度ではなく，ひび割れが発生した版ごとのひび割れ度をひび割れが発生した版の数で除した値である平均ひび割れ度を用いた。

図-3 からは，ひび割れが発生した版数及び横断ひび割れが発生した版数は増加傾向にあることが確認される。

これは，供用年数が長期化することに伴い，コンクリート版に蓄積した疲労が増大しているためであると考えられる。一方，平均ひび割れ度に関しては，経年変化や鉄網の有無による差異は確認されない。これは，ひび割れが発生した版数は増加しているものの，1 枚の版に発生したひび割れは小規模なものが多く，ひび割れが発生した版数で平均した場合には，ひび割れ度が経年に伴って増加しないためと考えられる。

また，3 工区上り線は，下り線と比較して横断ひび割れが発生した版数が多くなっている（図-3 (b)，(c)）。調査区間では，路肩を含む下り車線の版幅は 4.50m，上り車線の版幅は 3.75m であり<sup>9)</sup>，上り車線ではコンクリート版の弱部である縦自由縁部に近い位置に車両が走行し

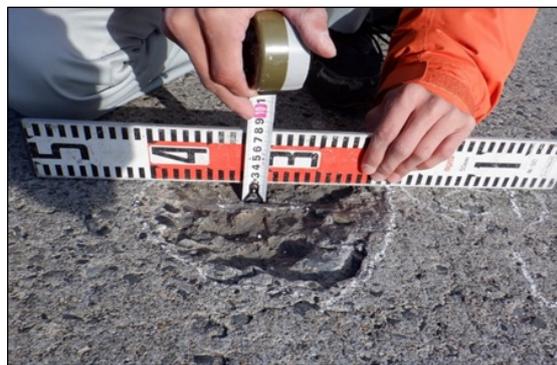
(b) ポットホール内部の鉄網の腐食及び露出

2023年調査では、4工区の特定の版においてポットホールが多発していることが確認された。特に多数のポットホールが確認されたコンクリート版の損傷状況の例を写真-1(a)に示す。写真-1(a)の版では、補修済みの箇所も含めて多数のポットホールが確認された。ポットホールの内部を観察すると、路面から数cmの深さに設置された鉄網が腐食し、路面に露出している(写真-1(b))ことから、鉄網の腐食に伴い、ポットホールが発生したものと考えられる。施工状況を確認することができていないためあくまで推測の域ではあるが、設計上は路面から版厚の1/3の深さ(ここでは路面から10cmの深さ)に鉄網が設置されるはずであったが、何らかの要因で設計上の想定よりも浅い位置に設置されていたことがポットホールが発生した原因であると考えられる。
