令和7年度 国土交通省 国土技術研究会

概要論文集 ~一般部門<安全·安心Ⅱ>~

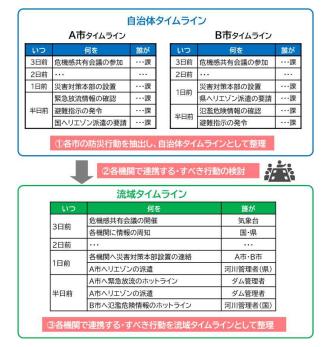
図-5 流域TLの策定 (連携機関の再確認) の流れ

水害時に円滑で迅速に各機関が連携し、防災対応を行えるよう、各機関が連携すること・すべきことを検討した。検討にあたっては、まず各自治体における防災行動を抽出し、自治体 TL としてとりまとめた。その後、関係機関と連携すること・すべきことを選定し、関係機関から自治体への情報提供や支援行動を整理し、流域 TL としてとりまとめた (図-5)。これにより、曖昧だった関係機関連携の内容や実施のタイミングが明確となり、ホットライン等のより具体的なルールを示した実施要領を作成する契機となった。

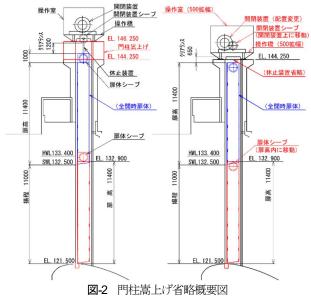
図-3 開閉装置配置変更概要図

改造設計では、開閉装置の配置を見直すことで門柱の 嵩上げ高の省略と維持管理の負担軽減の観点から、開閉 装置側のシーブを操作橋床下から開閉装置上に移動する とともに、休止装置は設備管理に支障がないことを確認 した上で省略し、扉体側シーブを扉体の有効高に収まる ように扉体の上部から扉体内に変更した.

これらにより、扉体と操作橋の間に扉体の引上げ高さ 1.4m分のスペースが確保可能となり、門柱の嵩上げを必 要とすることなく、さらに、開閉装置の施工期間を約 2.6ヶ月/門短縮することが可能となった. 図-2に門柱の 嵩上げ省略概要、図-3に開閉装置の配置変更概要を示す.

一方で、開閉装置側シーブの配置変更によって開閉装置を全体的に上流側へ移動させる必要が生じたため、操作橋や上屋を拡幅(0.5m)する必要がある。これにより、門柱に作用する重量及び作用点も変わることから、配置変更後の荷重条件で門柱の耐震性能照査を行った。照査の結果は既設と同じ「ひび割れ」の範囲であったものの、門柱の嵩上げを行った場合の照査結果では「曲げ降伏」の範囲であったことから、配置変更により既設よりも耐震性能が向上する効果が得られた。

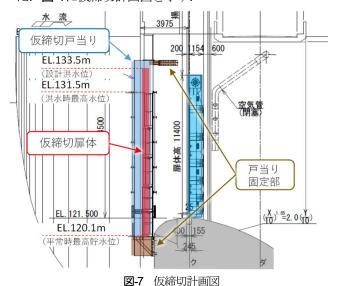
また、仮締切は洪水期に一旦撤去するが、戸当り固定用のアンカーは、同じ場所に打ち直すことが出来ないた

め、洪水期中も残せるように放流に支障のない配置とした。**図-7**に仮締切計画図を示す。

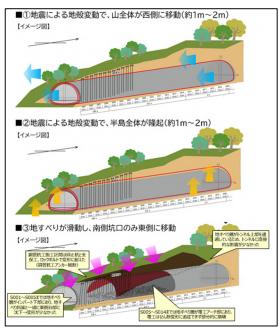
図-8 地殻変動及び地すべりによる移動のイメージ

地震による地殻変動により、半島全体が約1~2m隆起しており、山全体は約1~2m西側に移動し、大谷トンネルについては、地すべりの滑動により南側坑口のみ東側に移動したと想定される(図-8).

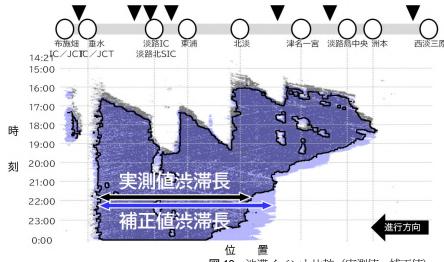
図-10 渋滞イベント比較 (実測値,補正値)

イベント履歴によると、19:29~21:10に舞子トンネル 内第一走行車線にて故障車が発生しており、これは所要 時間(実測値)が増加した時間帯と概ね一致している.

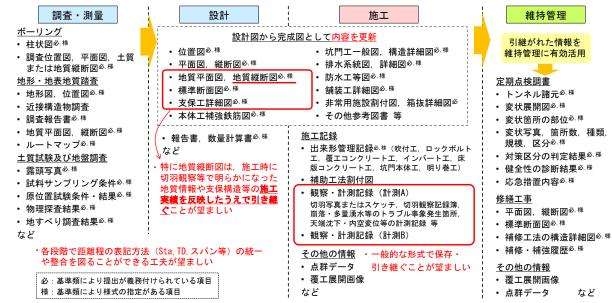
図-7 各段階で取得される情報と情報の引継ぎ

外力性変状の診断精度の向上の観点からは、地質情報 (岩相変化等の地質の不連続性),施工時の湧水に関す る記録、トンネルの支保構造(補助工法の有無を含む), 観察・規則記録(経時的な変位計測結果、応力計測結果、 支保変状の有無)等の情報を活用することが重要である と考えられる。補助工法は切羽や天端等が不安定な区間 で実施されるため、不良地山の存在を示す指標としての 活用が考えられる。

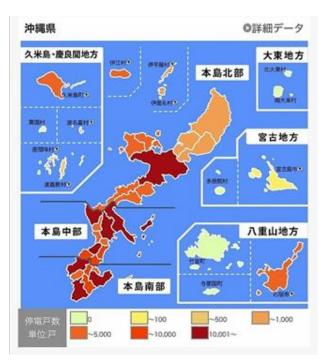
図-1 令和5年8月2日午後2時5現在の停電状況

台風6号の影響により南部国道事務所管内のCCTVカメラや道路情報板において商用電源が停電した設備があったため、当該設備においては発電装置により電源供給した。しかしながら、起動した発電装置の停電補償時間は24時間であり、停電長期化の影響により燃料切れを起こした発電装置15箇所が確認された。燃料切れを起こした発電装置負荷のCCTVカメラや道路情報板は、停電中に作動せず、台風の被害状況の把握や、道路利用者への情報提供などが適切に行えない事態となった。

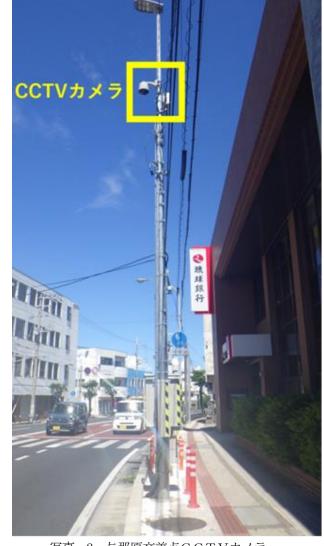
写真-2 与那原交差点CCTVカメラ

先般、与那原交差点CCTVカメラ(図―2、写真―2)を新設したため、それに伴い当該設備のための168時間以上運転可能な発電装置(写真―3)も設置した。以降、その発電装置などの技術的内容を紹介する。

前述の(1)、(2)を踏まえ、開建部ではCCTV カメラや道路情報板における発電装置の168時間対応の 取り組みを加速させることとなった。

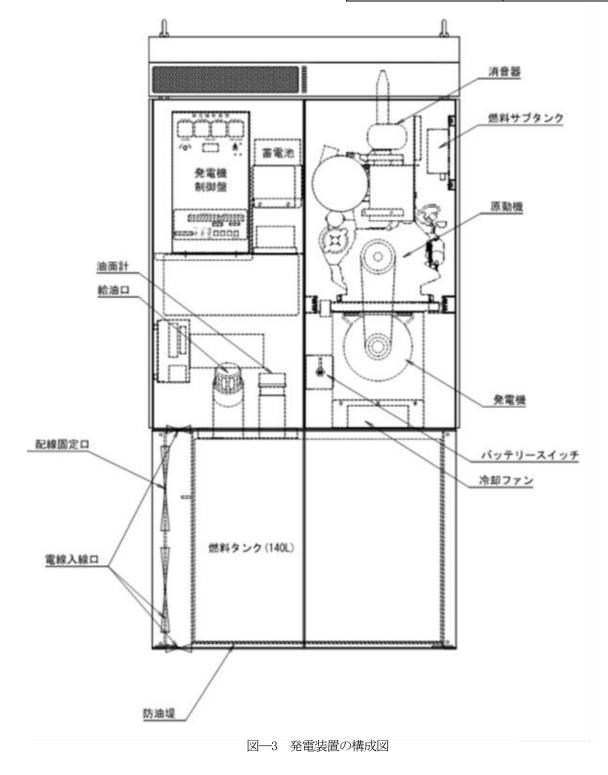
表-3 発電装置の諸元

型式	同期交流発電機
	運転時間	168 時間以上
発	定格出力	1. 2kVA
7L		1. 2kW
	定格電圧	100V
雷	定格電流	12A
-	相数	単相2線式
1.417	定格力率	100%
機	周波数	60Hz
177	極数	2極
	定格回転数	3600min-1
	冷却方式	自己通風式
	励磁方式	ブラシレス励磁方式
	絶縁の種類	F種
	型式	立形液冷4サイクルディーゼル
		エンジン
原	運転時間	168 時間以上
//1/	定格出力	4. 05kW
<i>-</i> 1	定格回転数	メーカー回転数
動	気筒数	1 気筒
->-	総排気量	0. 276L
.VI.V.I	冷却方式	空冷式
機	使用燃料	軽油
	燃料消費量	0.77L/h
	燃料タンク容量	満油燃料 140L
	潤滑油	API クラス : CF
		SAE による分類: 10W-30
	潤滑油量	全量 1. 3L
	潤滑方式	トロコイドポンプによる強制潤
		滑
	始動方式	電気始動方式

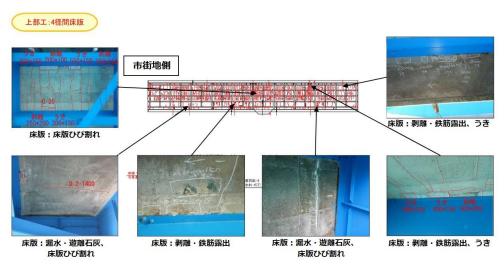
写真-3:サザンゲートブリッジ床版損傷状況(出典:石垣市港湾課)

対象施設の現状として、2020年の近接目視による定期点検を実施した²⁾。その結果、RC 床版にひび割れが発生しており、RC 床版下面についても橋軸直角方向のひび割れや一部において剥離、うき、漏水等が確認された(写真-3)。

定期点検の結果として、床版に関する対策区分および 健全性の診断において、床版に橋軸および橋軸直角方向 のひびわれが多数確認されており、張出床版では扇状の ひび割れも確認された。一般的には、大型車通行時の振 動が大きいため、輪荷重の繰り返しによって発生したひ び割れと推定している。また、床版下面に確認されたう きや剥離については主桁上フランジの腐食により発生し たものであり、床版からの漏水については伸縮装置の材 料、品質が経年劣化による生じた損傷と推定されている。 対象施設は塩害の影響を受ける環境下にあることからコ ンクリート中への塩分の浸透により塩害を受け、損傷が 進行、拡大することが懸念される。

これらを踏まえた補修の方向性として、予防保全の観点からこれ以上の劣化を防ぐため、床版上面からの漏水を防止する措置を検討することにした。

床版防水層の選定は、特段の理由がない場合において 要求性能(床版や舗装との接着性、防水性、ひび割れ追 従性、ブリスタリングの発生の可能性)を満たす床版防 水層の候補が複数ある場合は、経済性の検討を行い、よ り経済的な床版防水層を選定することにした。したがっ て、各種工法を比較した結果、要求性能を満たし、経済 性に優れる塗膜系床版防水層(アスファルト加熱型)を採 用した(表-5)。
