環境に配慮した函渠の施工とその効果(一般国道 334 号浦士別道路)

北海道開発局 網走開発建設部 網走道路事務所 工事課 原 一浩

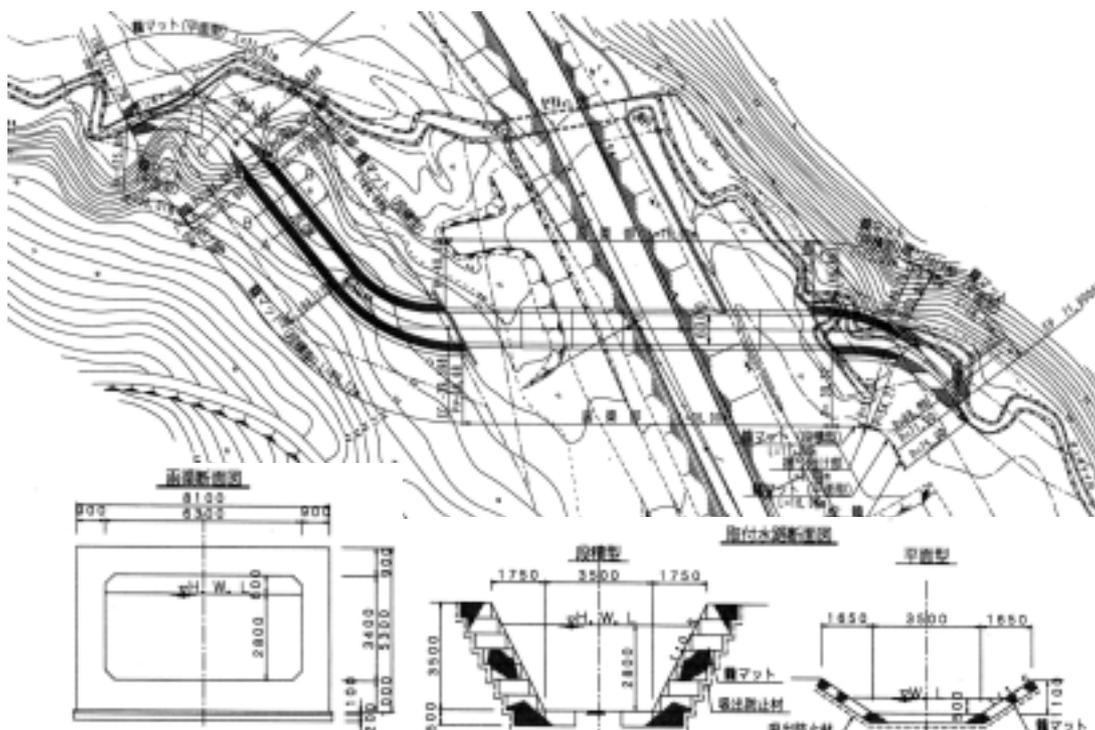
図 - 2 函渠及び取付水路の設計平面・断面図

表 - 1 及び図 - 2 に示すとおり、河川横断箇所の函渠では、設計基準より 100 年確率洪水流量の 1.3 倍が流下できる断面を確保し、取付水路では、有堤区間において 30 年確率洪水流量、無堤区間において現況流量が流下できる断面を確保している。

構造形式	函渠 (直接基礎)	取付水路	
		有堤区間	無堤区間
延長(m)	76.00		
断面(m)	6.30(B) × 3.40(H)		
縦断勾配	1/130	1/130	1/130
設計通水量(m ³ /s)	75.0		
設計高水流量(m ³ /s)		50.0	3.0
設計低水路幅(m)		3.50	3.50
設計水深(m)		2.80	0.50

ただし、本施工箇所のように、河床勾配が急な上流域で、函渠の敷高を現況河川に合わせて施工すると、函渠内では水深の低下や流速の上昇、函渠と河川の接合部では洗掘による河床の低下が生じ、魚類の移動が難しくなる場合が多い。また、函渠につながる取付水路も、流量を確保するため断面を大きくすると、水深が低下し魚類の生息や移動が困難な状態となることから、以下の事項を留意点とし施工を実施した。

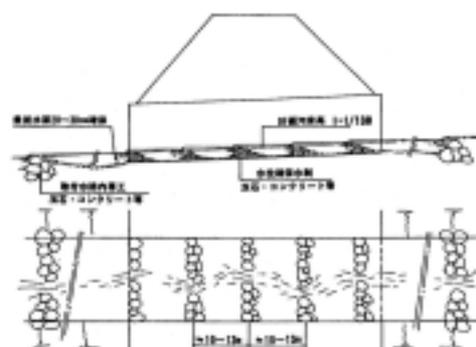
図 - 3 函渠の施工

函渠内では、底部に切欠けを付けた隔壁を 10 ~ 13m 間隔で設け、魚類の生息・移動に必要な水深と適正な流速を確保し、また、流れに変化を持たせるため、隔壁の合間に積み石を配置した。

河川との接合部については、洗掘により河床低下が生じないように、函渠の敷高を計画河床高より低くしている。

自然環境に配慮した河川工作物としてオンネナイ川に設置した浦士別函渠は、その隔壁の機能により上流域からの土砂流出を抑制し、魚類の生息・移動(遡上)を可能としている。また、函渠前後の取付水路も自然な流況に任せた状態で、瀬・淵、水制部、小規模ワンドなど、多様な河川環境を形成している。

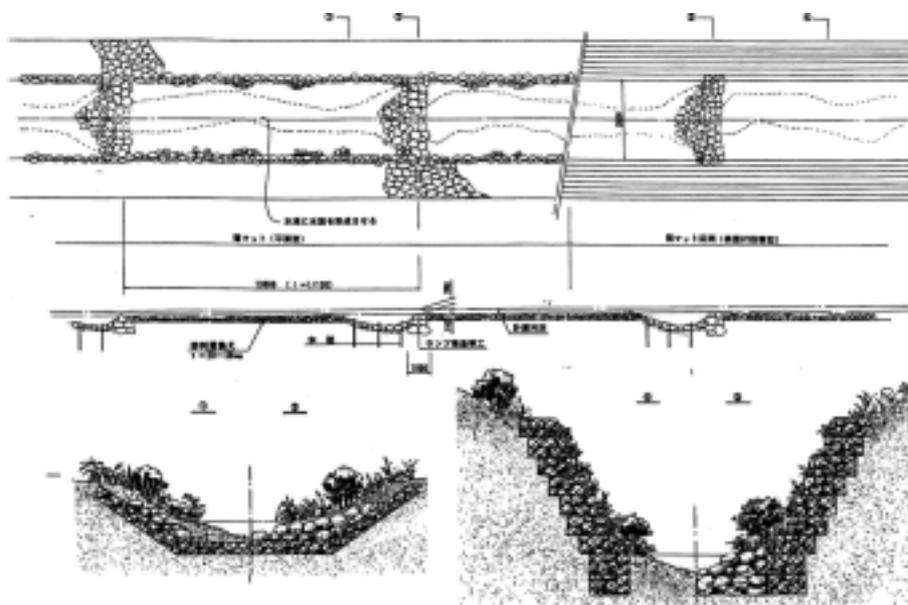
図 - 4 取付水路の施工

河床には一定間隔で床固工(積み石)を設置し、河床低下や土砂流出を抑制するとともに、断面の急縮により水流に変化を与え、連続した瀬・淵環境を形成し、魚類の生息環境や移動

環境を整備した。

また、取付水路の護岸には、水辺植生の復元を図るため籠マット(段積型及び平面型)を採用し、植生土嚢で覆土するとともに張芝やヤナギの埋枝等の植生を行った。

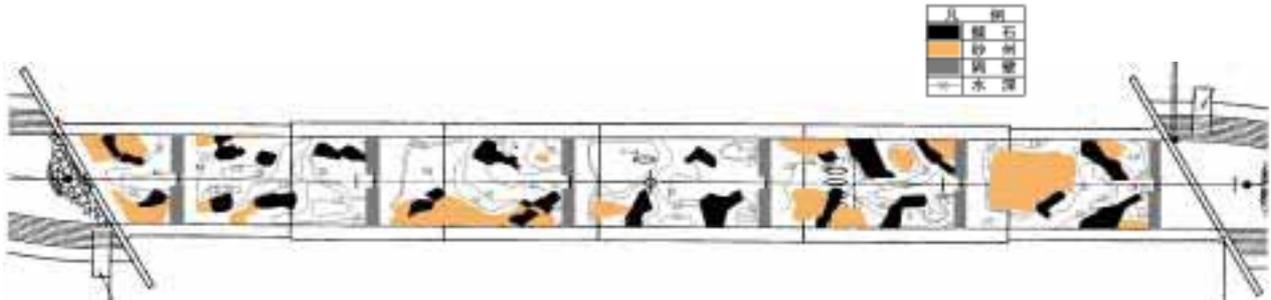
図 - 5 函渠内の堆砂状況及び流況(水深・流速)

函渠内では、隔壁間に保持された上流域からの土砂と配置した積み石により、変化のある流れが形成されている。また、流心部では魚類の遡上に必要な水深(20～50cm)、流速(0.3～0.4m/s)が確保されている(図 - 5)。

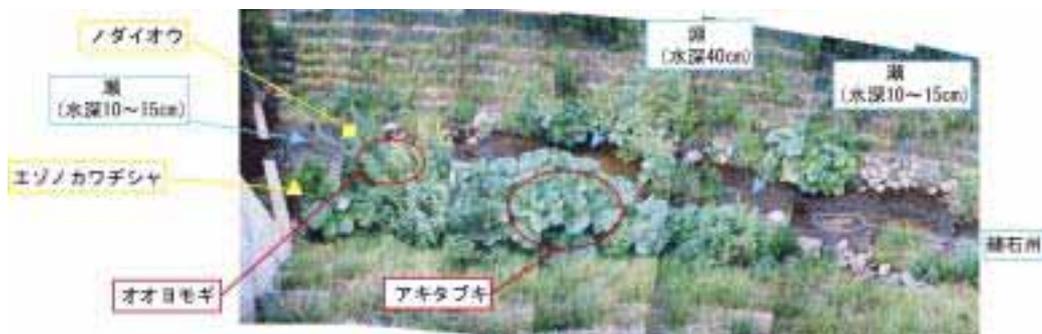
写真 - 1 取付水路(下流側)における流れの多様性及び水辺植生の現況

取付水路では、流水作用により床固工(積み石)出来型の一部崩壊がみられるが、小落差は維持され、その前後には瀬や砂礫州が形成されている。一部散逸した積み石は河岸に水制部や小規模なワンドを形成し、蛇行部では、流水の外側に生じる早い流れにより河床が洗掘され淵が創出されている(写真 - 1)。

取付水路では、籠マット部に張芝した牧草種(シバムギ、カモガヤ等)以外にも、河岸部の水制部において、湿性土壌を好むアキタブキ、ミゾソバ、エゾノカワヂシャ、ノダイオウ等の草本類の自生も確認できた。また、埋枝した柳も 3m 前後に生長しており、水辺の植生は準自然的に復元している(写真 - 1)。
