石炭灰を用いた混合路盤材の長期性状について

北海道開発局 室蘭開発建設部 苫小牧港湾建設事務所 第2計画課 森 昌也

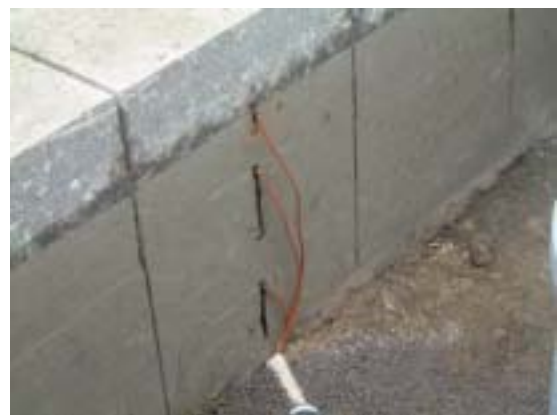
写真-1 温度計の設置状況

路盤材施工箇所では最低気温が -15° 程度まで低下するため、凍結融解作用による強度・剛性の低下が発生していると考えられるが、3章の一軸圧縮試験結果では長期的な強度の上昇を確認している。そこで、試験施工した混合路盤材内部の温度変化を測定して、凍結融解が発生する可能性を検討した。測定位置は写真 - 1 に示すように路盤上層部 (175mm)、路盤下層部 (325mm) であり温度計を埋め込んで測定した。特に気温の低かった2月16日から26日における気温、上層・下層路盤内の温度の時系列変化を図 - 5 に示す。気温と比較すると路盤内の温度は高く、一日の温度の変化がほとんどないことが分かる。測定期間において0度線を上方方向に通過したことを凍結融解発生と見なすと、外気温については18回、上層路盤内で1回、下層路盤内では発生していないことが分かった。凍結融解作用による材料劣化を考慮すると、舗装厚の確保は混合路盤材の凍結融解作用を減少させるという観点からも重要である。

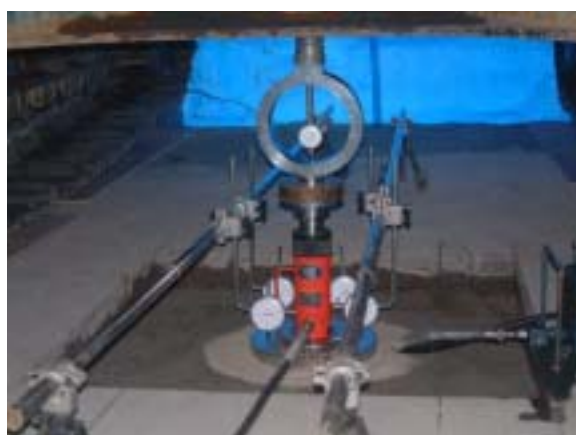
写真 - 2 平板載荷試験実施状況

平板載荷試験によって試験施工後約4年を経過した混合路盤材の支持力を検討した。平板載荷試験は、アスファルト舗装を $1\text{m} \times 1\text{m}$ の大きさに撤去し、上層路盤面を露出させて試験を行った。載荷箇所は、セメント添加率が小さく強度の低い1工区で実施した。試験は、上層路盤表層部のクラックが卓越した部分を含む場合とクラックを取り除いた場合の2ケースについて行った。エプロン舗装部の設計荷重は 700kN/m^2 であるが、

上層路盤面では荷重分散効果によって $252kN/m^2$ の荷重が作用するため、路盤材を露出させる本実験では、設計荷重を $252kN/m^2$ とした。試験状況を写真 - 2 に示す。図 - 6 は路盤に与えた荷重と残留沈下量の関係を示している。上層路盤表層に存在するクラックの除去の有無にかかわらず、 $2000kN/m^2$ の荷重に対しても破壊しないことを確認した。舗装が破壊を起こす限界沈下量については、慣用的にはコンクリート舗装 $1.25mm$ 、アスファルト舗装 $2.5mm$ とされている。設計荷重である $252kN/m^2$ の荷重における沈下量はクラック除去前において $0.65mm$ 、除去後は $0.35mm$ であり、両ケース共に舗装が破壊に至らない沈下量である。今回の試験施工はアスファルト舗装であるが、より沈下条件の厳しいコンクリート舗装の限界沈下量の $1.25mm$ に対応する混合路盤材の支持力係数はクラック部除去前で $360 N/cm^2$ 、クラック部除去後で $1000N/cm^2$ となった。コンクリート舗装路盤の設計支持力係数の標準値である $200N/cm^2$ に対して、両ケース共に標準値を大きく上まわる値が計測された。試験結果からは、上層路盤表面のクラック部の有無により、沈下量、支持力係数に大きな差異が認められたことから、表層の劣化を防ぐことでより高い支持力、強度や沈下の抑制が期待できる。
