# トンネル照明灯具洗淨装置開発に関する研究

日本道路公団中国支社保全部施設保全課山田雄二

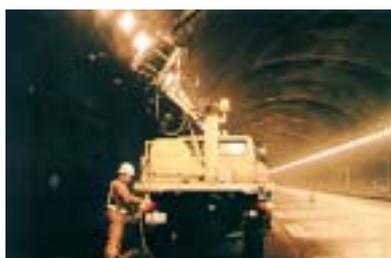
写真 - 2（回転ブラシ方式によるトンネル照明灯具の清掃）

回転ブラシ方式  
ブラシの回転により照明灯具『前面』の粉塵等を除去する清掃方法

洗淨装置の開発にあたっては、従来専用車両を用いた回転ブラシ方式（以下「ブラシ方式」という。）【図 - 1、写真 - 2】による清掃を行っていたが、トンネル照明灯具は防水性能を有しており、水による影響を考慮する必要がないため、ブラシ方式から、より清掃効果の高い、高圧水洗淨により付着物を除去する方法とし、次の点をポイントに開発を行った。

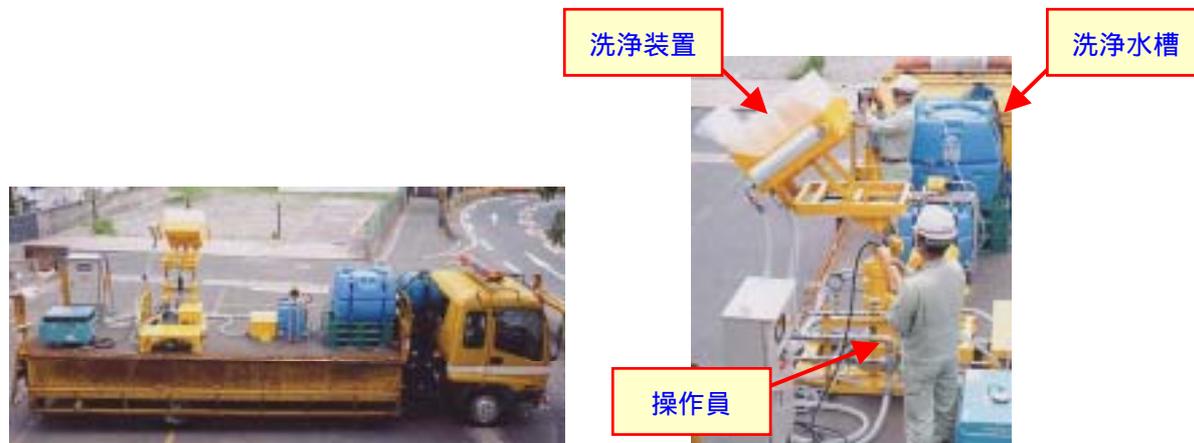
写真 - 3 (リフト車搭載状況)

開発のポイント	導入効果
1	洗浄装置のみを開発対象にし、車両については既存のリフト車に搭載する構造とする。【写真 - 3】	導入コストの削減

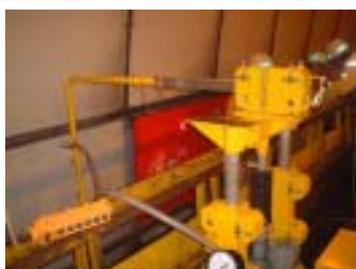
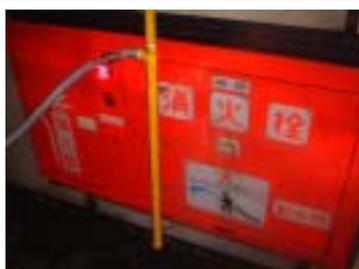
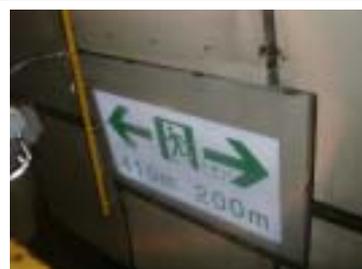
写真 - 5 (諸設備清掃状況)

トンネル消火栓

避難誘導標識

開発のポイント	導入効果
3	洗浄装置による清掃をトンネル照明灯具以外の諸設備にも使用できるものとする。【写真 - 5】	清掃作業の効率化及び機器の延命化

トンネル照明灯具の清掃方法は、「洗浄装置本体で灯具を包み込むようにセットし、洗浄装置本体にある高圧ノズルで水を噴射しながら汚れを洗い落とし、エアブロワにより水滴を除去する。」といった一連の作業を車両を移動させながら行うことにより従来の清掃方法と同等の作業性を確保している。【図 - 2、写真 - 6】また照明灯具清掃部は着脱式になっており、アタッチメントを交換することでトンネル照明灯具清掃後に、消火栓、避難誘導標識等の洗浄も可能な構造とし作業の効率化を図っている。

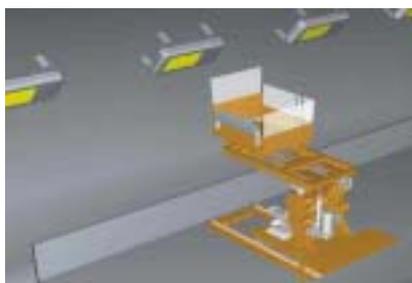
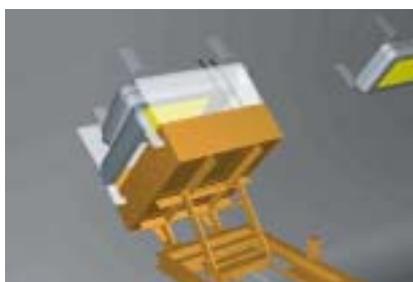
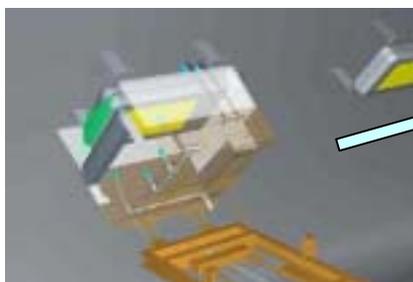
図 - 2（洗浄装置操作方法）

洗浄装置セット前（リフト車搭載状況）

洗浄装置セット後（装置を上昇させる）

進行方向

車両を移動させながら清掃

洗浄状況（青色：高圧水 緑色：エアブロワ）

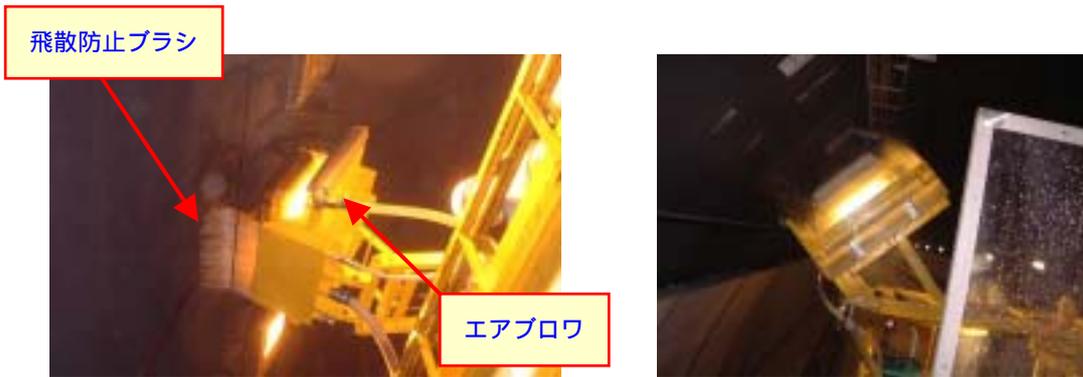
写真 - 6 (洗浄装置清掃状況)

トンネル照明灯具洗浄状態
