漢那ダム下流河口閉塞が起因する河川生態系への影響と対策

内閣府 沖縄総合事務局 北部ダム統合管理事務所 漢那ダム管理支所
管理係長 うちま やすし 内間 安治

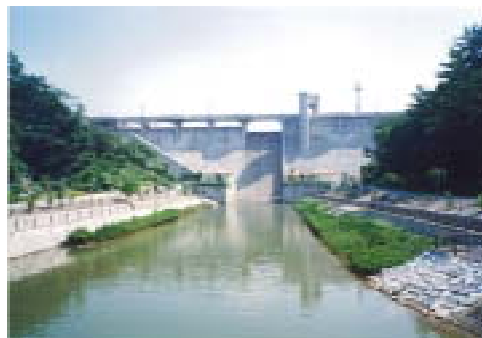
写真1. 下流河川整備状況

同ダムは、河口から約1km上流にあり、下流河川は河口から外洋の干満の影響を受ける特有の河川環境を有しており、ダム下流河川整備時には、マングローブの植栽が行われた。

現在、その下流河川は、マングローブ生態系を形成し、環境学習の場として広く県民に利用されて来ている。

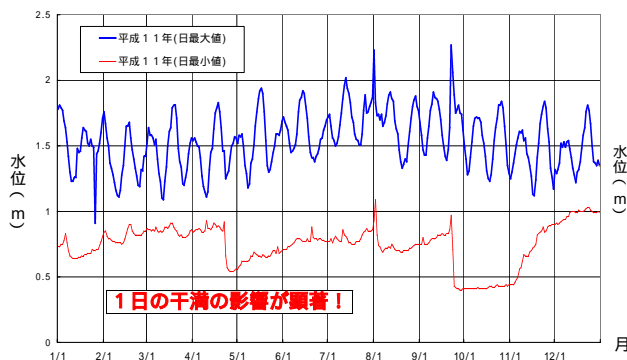
図1. 河口水位変動(H11年の日最大と最小の比較)

図1, 2は代表的な水位変動を示すH11と最近のH16の水位計の結果を比較しているが、H11は1日の干満の影響が顕著であるのに対し、H16は最小でも河口閉塞のため最低水位が1mを下回らず、最低水位が上昇している。

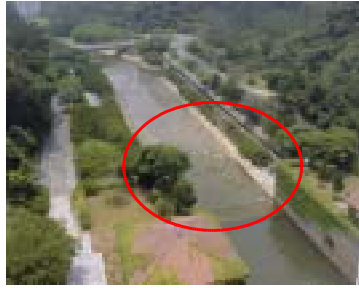
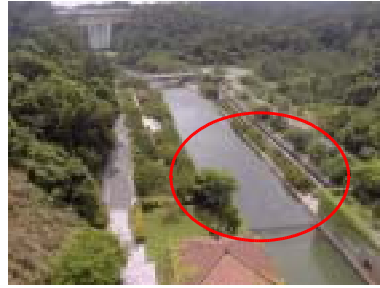
写真2 . ダム直下河川の干潮時状況(左:通常時、右:H16河口閉塞時)

また、写真2は、ダム直下流河川の干潮時の「通常状態」と「閉塞状態」となった最近(H16)を比較したものであるが、写真から、通常は河床が確認できるのに対し、閉塞状態の最近(H16)は河床が確認できないのが分かる。

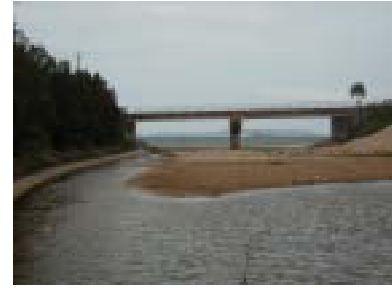
写真3 . 河口閉塞状況

下流河川はここ数年、河口閉塞状態が続き、河川環境の変化が著しい。

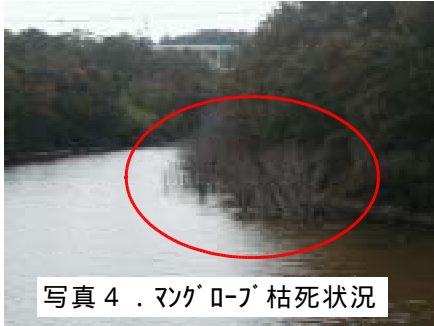
写真4は、河口付近のマングローブ状況写真であるが、衰弱や枯死が見られ、同様な状態が下流河川においても多々確認される。

これは、最近の河川の最低水位が上昇し、常にマングローブの根が水に浸かる状態となることで、根が酸欠状態となり、根腐れ、根の機能低下等を引き起こし、衰弱・枯死するなどの原因になると推測される。

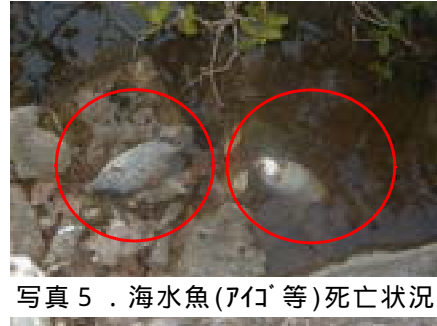
さらにもう一つの生態系への影響として、海水魚の多量死がある。写真5は、平成17年1月にダム下流マングローブ林付近で撮影した海水魚死亡状況である。

この時は、ダム直下から河口付近の河川全域でこのような海水魚の死骸が確認され、岸からの目視確認だけでも82匹の死骸を確認した。

これは、河口閉塞することによる河川水の淡水化の影響等によるものと推測される。

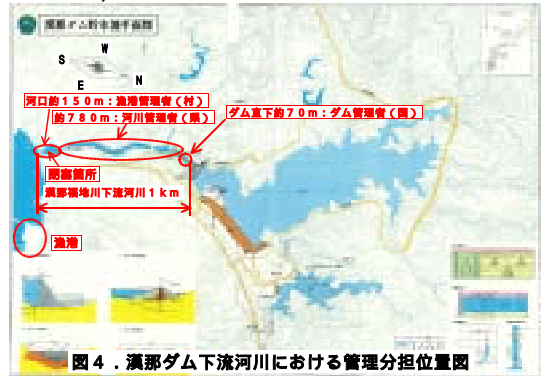
図4・漢那ダム下流河川における管理分担位置図

漢那ダムの下流河川(1km)における河川管理分担は図4に示すとおりであり、各管理者

における現状と課題は次のとおりである。

(1) 地形的要因(図4参考)

河口(南東)が夏場の風向きと一致するなど風波浪の影響を受けやすい状況と推察。
