## 河道内樹木群の治水上の効果・影響に関する研究

河川局 治水課 課長補佐 石原 篤  
国総研 河川研究部 河川研究室 室長 末次 忠司  
北海道開発局 建設部 河川計画課 課長補佐  
各地方整備局 河川部 河川計画課長

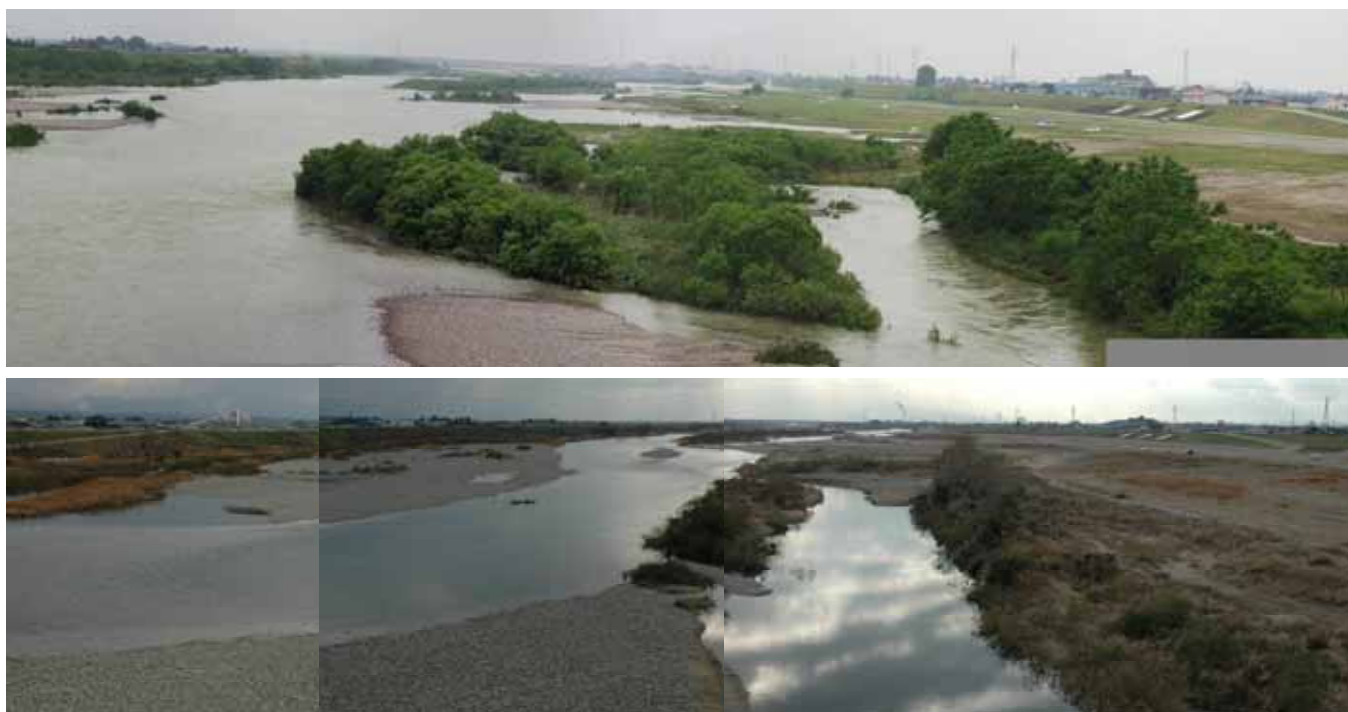
図1.1 流木化（流失）した河道内樹木群（庄川水系庄川 上：出水前 下：出水後）

河道内の樹木群は出水時の流速を低減することにより堤防等の侵食・洗掘被害を減少させるとともに流木・土砂等を集積・堆積させ、また、生態系の保全、良好な景観形成などの機能を有している。しかし、同樹木群は出水時に水位をせき上げ（河積阻害）また、場合によっては樹木群外に高流速を発生させるなどして侵食・洗掘被害を誘発し、さらに流木化の恐れがあることなどから、河道内樹木群の治水上の効果・影響を適切に評価することが重要である（図1.1～1.3）。

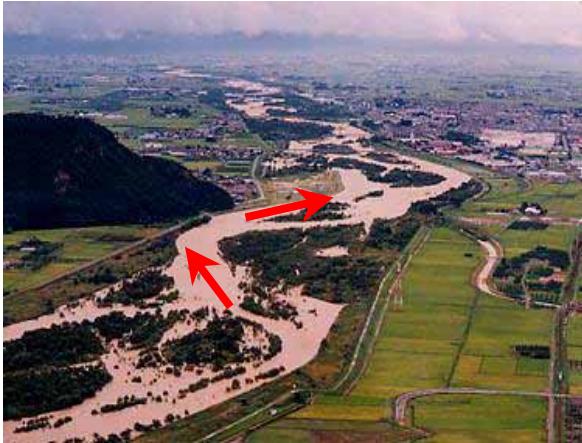
図1.2 樹木群による河岸侵食の誘発  
(阿賀野川水系阿賀川)

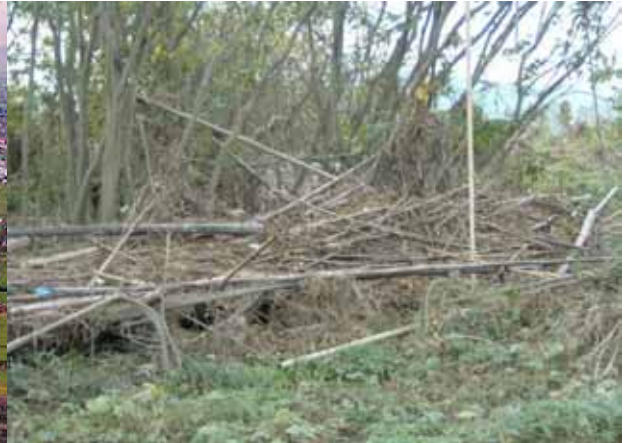
図1.3 流木を捕そくした河道内樹木群  
(由良川水系由良川)

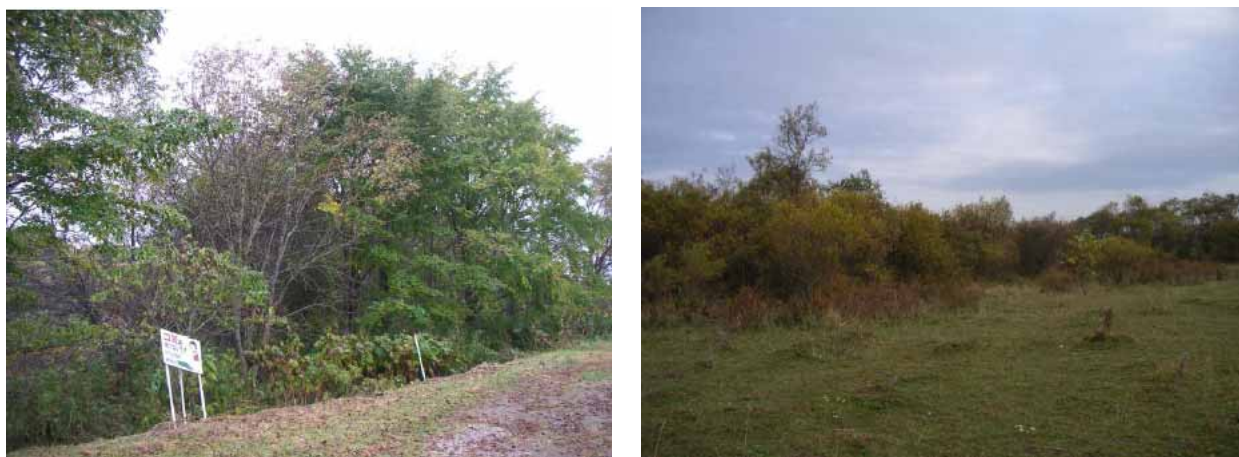
平成 14～16 年度に釧路川水系釧路川のオソベツ川合流点（距離標（以下略）37.6km）～開運橋（46.2km）を調査地区（図 4 . 1 . 1）として、河畔林の伐採方法及び維持管理技術について検討した。

図 4 . 1 . 1 調査地区の樹木群（釧路川水系釧路川）

本事例では、流下能力不足区間を対象に樹木の伐採範囲、枝下高さ、密度等と水位低減量との関係について解析するとともに、治水及び環境の面から伐採方法別の有効性と問題点（樹木群の幅と上流の水位せき上げ量との関係は、樹木群の幅が高水敷幅の 50%程度まではほぼ比例関係にあるが、50%程度を境に水位上昇量が増大すること等）を抽出した。

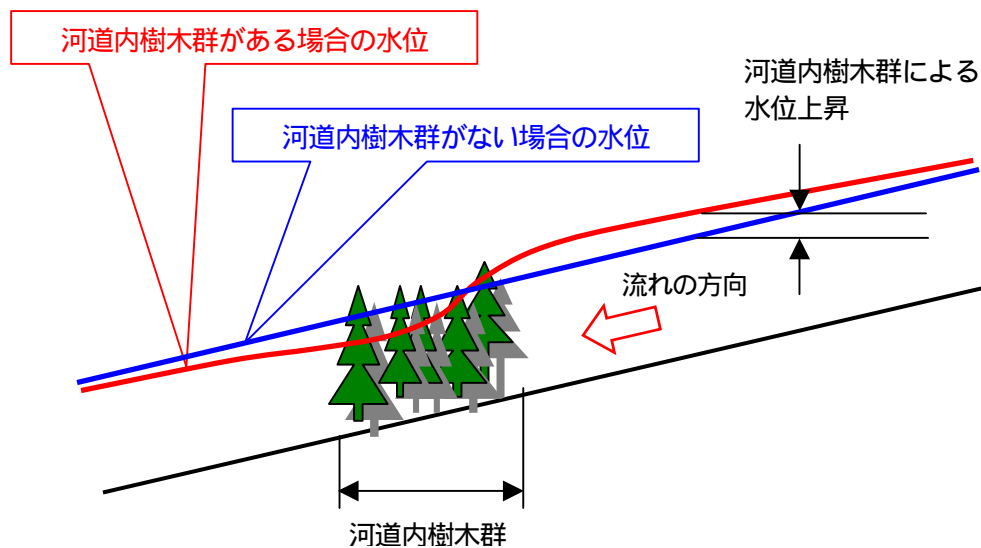
本事例は、河道内樹木群内に流速計・水位計を設置するとともに、左右岸に200mピッチで設置した量水板により出水時の水位観測を行い樹木群による影響について検討し、平成16年10月洪水時に、上流で水位が上昇する一方、最大200m<sup>3</sup>/s程度下流のピーク流量が低減したと推定している(図4.1.4)。

図 4 . 1 . 4 樹木群の水位への影響の概念図 (江の川水系江の川)

平成16年度に江の川水系江の川の下流(18.0~31.0km)で河道内樹木群による流況への影響(下流の洪水ピーク流量の低減等)について現地調査が実施された。

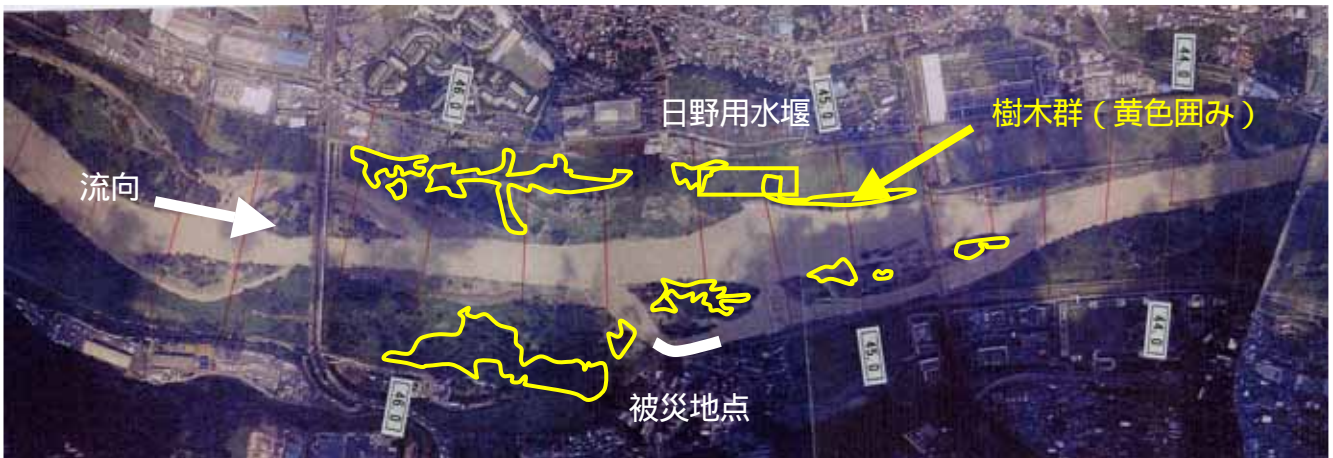
平成13年9月の出水時に多摩川水系多摩川の固定堰（日野用水堰）上流右岸（45.4km）で洗掘・河岸侵食（幅約13m、延長約130m）が発生した（当該河岸前面の最大流速は3～4m/s程度）。

本事例は、近傍のハリエンジュ林（流下方向長さ（以下「長さ」）約400m・幅約80m）の影響等により流水が河岸に集中したことから発生したものと考えられる（図4.2.1）。

図4.2.1 河道内樹木群による河岸侵食の誘発（多摩川水系多摩川）

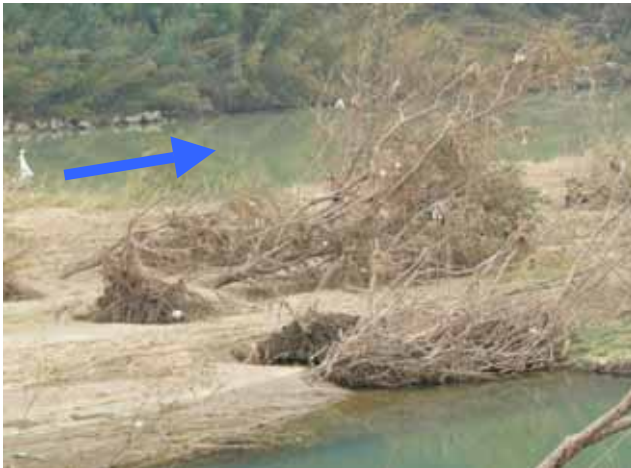
図4.4.1 倒れた河道内樹木  
(由良川水系由良川)

平成16年の出水時に淀川水系桂川・猪名川、円山川水系円山川・出石川、由良川水系由良川において倒木・流木化が発生した。

樹種は主に柳類であり、1事例当たりの概算の倒木・流木化本数は数本から400本であ

る(図4.4.1、図4.4.2)。

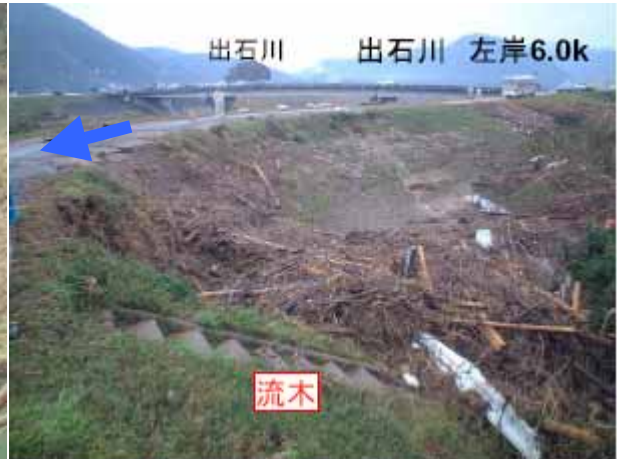
図4.4.2 流木化した河道内樹木  
(越水により堤内地に流出)  
(円山川水系出石川)
