河道内樹木の伐開における取り組みについて

関東地方整備局 甲府河川国道事務所 河川管理課 大浪 裕之

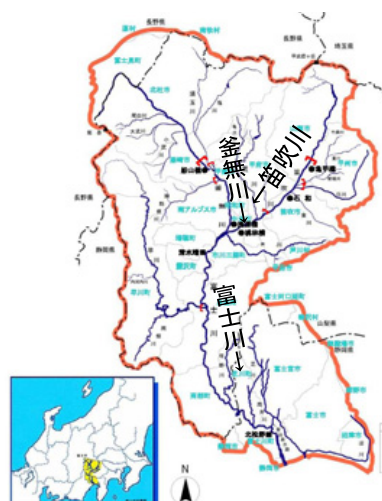
図1 富士川流域図

富士川は、幹川流路延長 128km、流域面積 3,990km²の一級河川で、大臣管理区間の平均河床勾配が 1/240 の急流河川である。流域の大部分がフォッサマグマと呼ばれる極めて脆い地質構造であるため、河道は豪雨による崩壊土砂の流出及び流れの緩やかな箇所への堆積により、激しい流路変動を伴う礫河原を呈している。

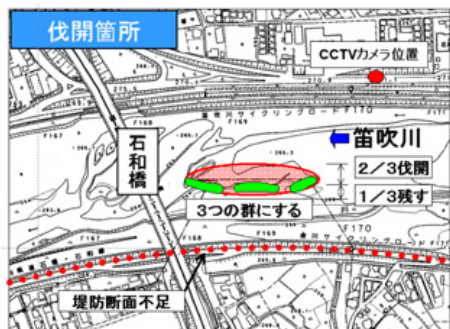
図 3-6 意見をふまえた伐開の工夫

ホームページでいただいたご意見、アドバイザーの方々からのご意見を踏まえ、伐開の考え方としては次のとおりとし、図3-6のとおり配置した。

- ① 伐開範囲のうち、流心側2/3は洪水流の障害となっているため、伐開を行う。
- ② 伐開範囲のうち、残りの1/3は貴重種等の生息動物に配慮して、残すものとする。ただし、樹木の密度が多すぎるため、本数調整で、3つの群に分けるようにして間引きを実施する。
