# 今なお残る先人たちの知恵～筑後川の控堤～

九州地方整備局 筑後川河川事務所 調査課 師岡文恵

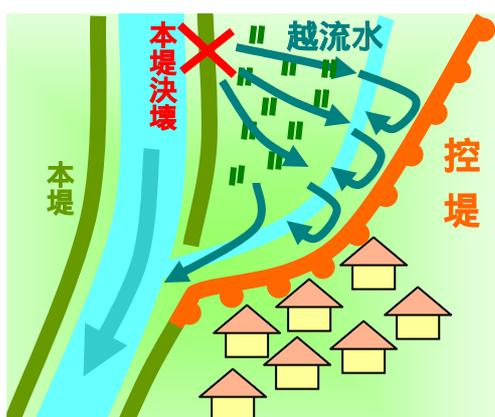
図1：控堤イメージ図

控堤とは、本堤が決壊する等の洪水氾濫時に、越流水を受け止め再び河川に戻すことにより氾濫域の拡大を防ぎ、下流側の集落を守る治水施設である。本堤と控堤の間に遊水効果もあり、霞堤としての機能を有するものもある。

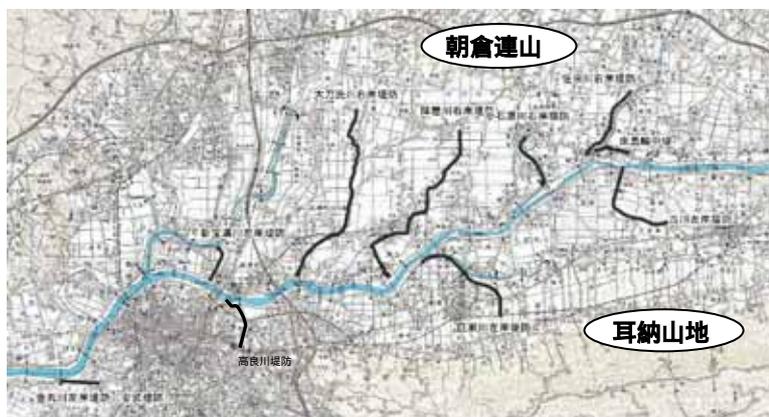
図3：山地に向かって垂直に伸びる控堤

筑後川流域において控堤の現存状況を確認するため、現地調査を行った結果、中流部において、控堤として機能すると思われる盛土を数多く確認した(図3)。

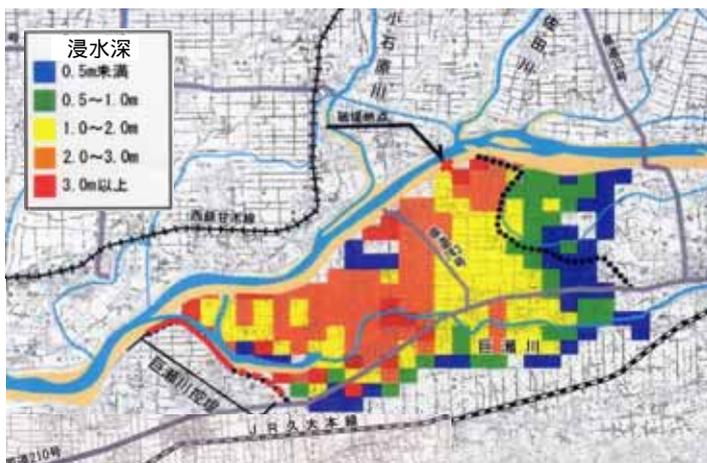
図4：現状地形の氾濫シミュレーション結果

平面二次元氾濫数値解析メッシュモデルによって、流域の既往最大洪水である昭和28年6月出水と同等の雨が降った場合の氾濫解析を行ったところ、巨瀬川より上流の洪水氾濫流は、控堤により完全に遮断される。また控堤で遮断された洪水氾濫流は、巨瀬川を下り本川へ戻る効果があることがわかる。ところが控堤を一部撤去すると仮定した場合は、さらに5km程度下流まで氾濫が拡大する。このように、現存する巨瀬川左岸控堤は高い氾濫防御効果をもつことがわかった。

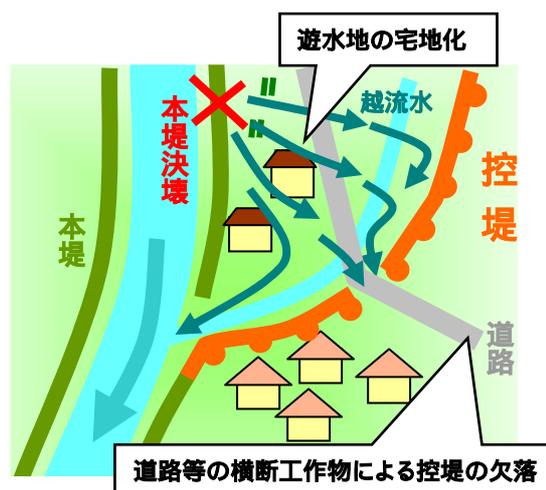
図6：機能の低下した控堤のイメージ図

しかし、控堤の中には機能が失われていると疑われるものもある。古川左岸の控堤においては、天端が道路として利用されており、天端で他の道路と交差を行うために、控堤の高さが交差点部に向かって緩やかに切り下げられており、控堤としての機能が低下していると考えられる（図7）。

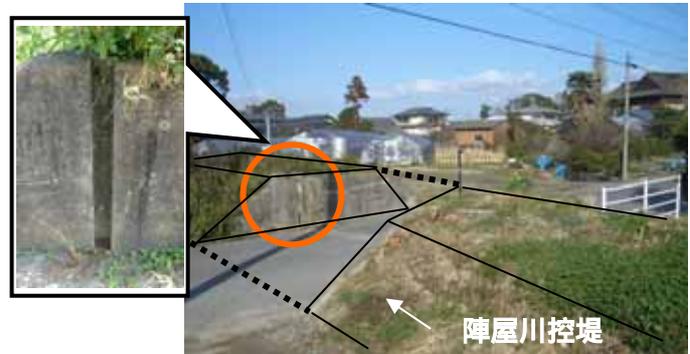
図 8：控堤欠損部に角落の戸当たりがある陣屋川控堤

一方、控堤の欠落部に代替施設を設けることによって機能を維持している所もあった。陣屋川の控堤では、道路を横断させるために控堤を切っているが、洪水氾濫時には、氾濫水が流入しないように堰板をはめることのできる構造になっている（図8）。また大刀洗川の控堤では、ボックスが控堤を横断しているが、そこには氾濫水の浸入を防ぐための門扉が設けられており、洪水氾濫時には、控堤を道路として管理している施設管理者が門扉を閉じる旨の表示が現地で行われている（図9）。

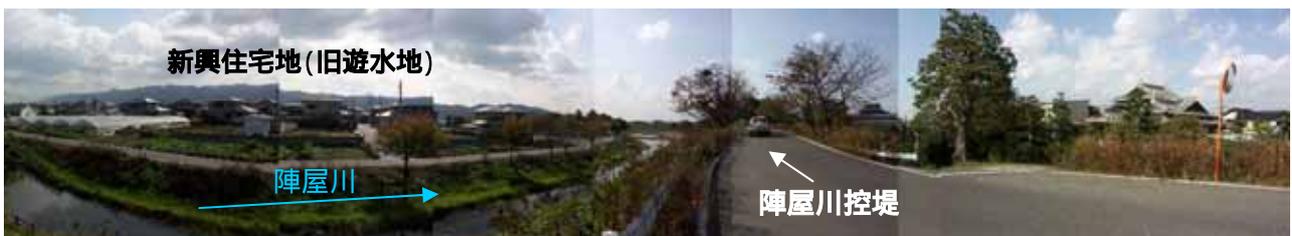
図 10：新しい住宅の建ち並ぶ左岸堤防よりも 3m 程高い右岸の陣屋川控堤周辺

さらに、土地利用の変化による氾濫被害の拡大が懸念される箇所もある。陣屋川の控堤では、控堤が作られた頃は遊水地であったと推察される左岸側が、新興の住宅地として開発されている（図 10）。

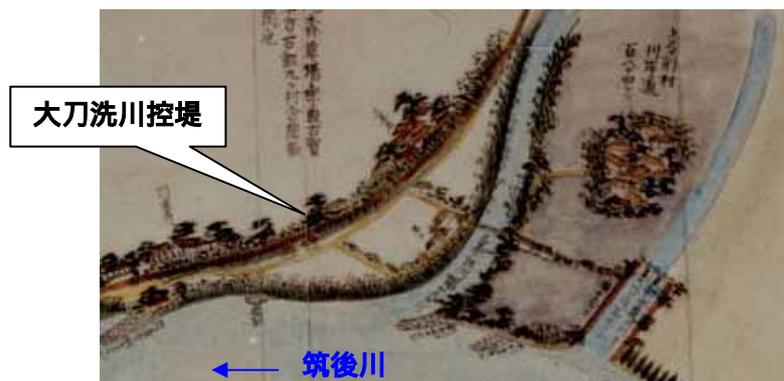
図 11：筑後川古地図  
1819（文政2）年

控堤の築造時期は、正確にはわかっていないが、明治以降の近代的な改修事業が始まる以前には、すでに現在の控堤は存在していたと言われている。本川堤防の整備もままならない時代に、先人たちが堤防の氾濫被害の軽減を考えると想像できない。ここで古地図を開いてみると、そこにはいたるところに霞堤遊水地がみられる。連続堤防を築造する技術と財がない時代には、集落周辺を土堤で囲むしかなかったのであろう。当時の土堤と現存の控堤の場所は一致する。つまり、控堤は現在その姿を残すように、控堤としての機能を期待して築造されたのではなく、旧堤防であると考えられる。そして連続堤防が整備された後にも、氾濫被害の軽減という新たな役目を担っているのではないのだろうか。筑後川の控堤が、「今なお残る先人たちの知恵」と将来の人々に言われるためには、今こそ控堤の保全について考えることが必要ではないかと考える。
