新潟県中越地震における高速道路の早期復旧

東日本高速道路（株）新潟支社 保全グループ 丸山 大三
東日本高速道路（株）新潟支社 改良チーム 青柳 貴司

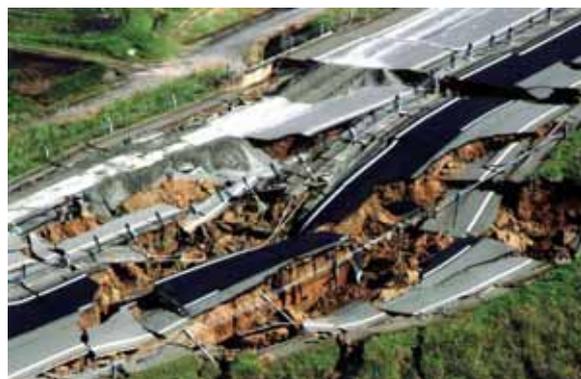
平成 16 年 10 月 23 日の夕方に発生した「新潟県中越地震」により高速道路も甚大な被害を受けた。被災範囲は関越自動車道の六日町 IC～長岡 JCT 間と北陸自動車道の柏崎 IC～三条燕 IC 間の広範囲にわたり、車線全体が崩壊するような大規模崩壊、舗装の段差、橋梁の支承等の破損、横断ボックスカルバートの目地の開きなど、多種多様な被害が発生し、被害箇所数は走行に支障が無い軽微な損傷まで含めると約 2,000 箇所が確認された。

写真 - 1 盛土部の大規模崩壊状況

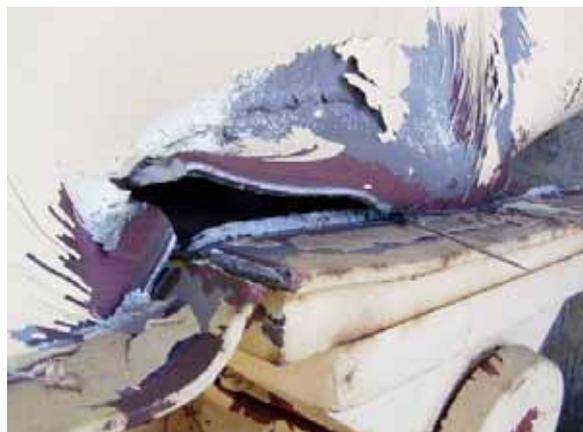
写真 - 2 橋梁支承損傷状況

の3点を基本方針としており、損傷した鋼製支承から免震支承への取替、桁の連続化及び下部工耐震補強などを行うものとした。（図 - 2）

支承は鋼製から免震構造に変更。
 3径間+4径間を連続化し、7径間の構造に変更（P3橋脚）
 下部工についても、耐震性を照査して必要に応じて耐震補強を実施。

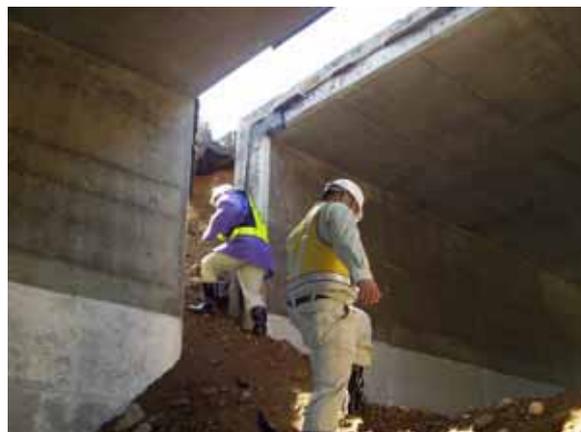
写真 - 3 ボックスカルバートの損傷状況

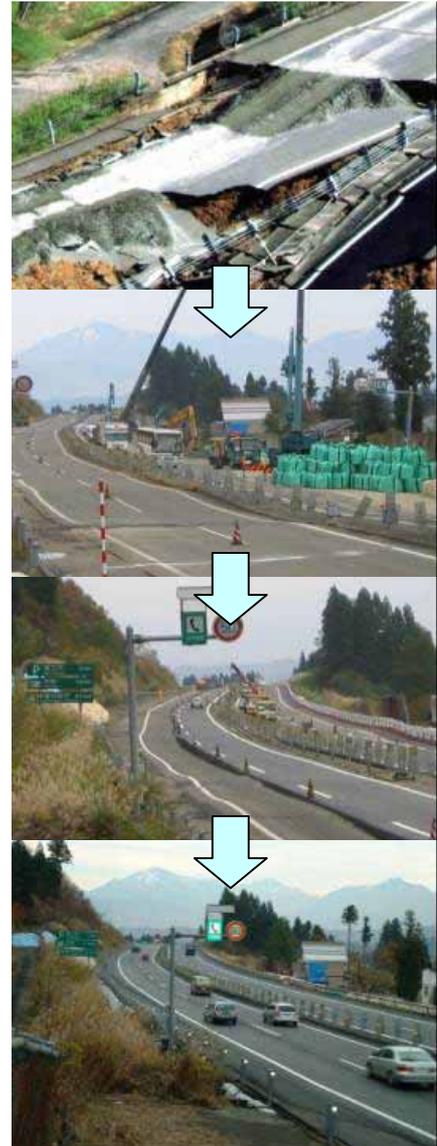
写真 - 4 応急復旧の段階施工

被災地の復興支援を行うためにも、JH及び維持管理関連会社の総力を挙げ、路面の段差部には土のうの設置や砕石を投入して、発災から約19時間で、緊急車両等が徐行して通行できる「緊急交通路」を確保した。

緊急車両等がより迅速かつ円滑に走行できることが被災地の復旧支援に繋がることから、応急復旧工事を鋭意進め、発災から約100時間後の10月27日には、「緊急車両の通行車線」を確保した。

被災地の本格的な復興を早めるためにも、一般車両の通行が不可欠であるため、路面の縦断勾配の修正や安全施設の復旧を24時間体制で行った結果、発災から約13日後の11月5日には、片側1車線の暫定的な対応ながら通行止め解除した。

被災地域は、日本でも有数の豪雪地域を通過しており、片側1車線での運用のままでは雪氷作業に支障をきたすことから、引き続き24時間体制で復旧工事を進め、発災から約1ヶ月後の11月26日に、全線で4車線を確保した。

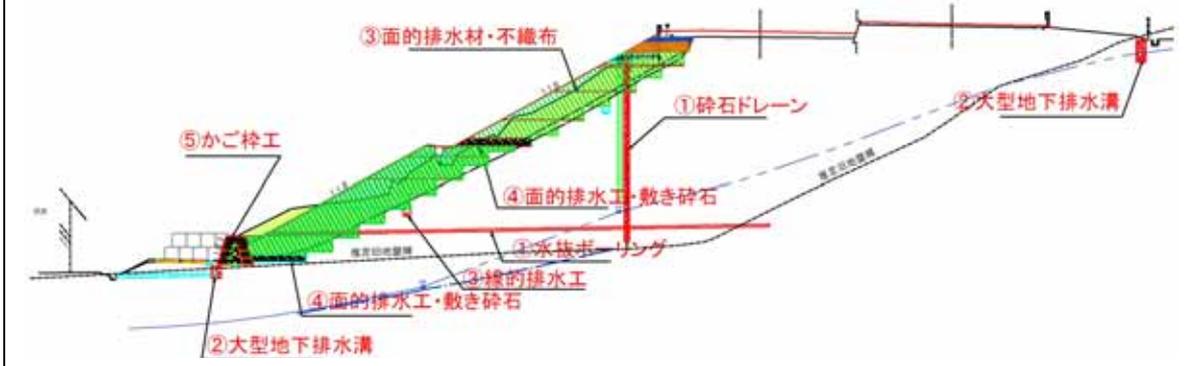
図 - 1 盛土大規模崩壊箇所の本復旧イメージ

の3点を基本方針としており、特に地下水が集中する沢部では、道路全体が崩壊する等、甚大な被害を受けている箇所は、盛土内に水が浸入しないよう考慮するとともに、盛土内に入ってしまった水に関しても速やかに排出する構造とした。(図 - 1)

盛土路体内の排水処理を目的として、「碎石ドレーン」や「水抜きボーリング」を施工。
 盛土内への水の浸入を防止するため、盛土の上下部に「地下排水工」を設置。
 盛土再構築部の排水機能向上のため、「面的及び線的な排水工」を設置。
 盛土のり尻と小段の排水機能向上のため、「敷き碎石」を設置。
 民家隣接部の盛土のり尻は、強化と排水機能向上のため「かご枠工」を設置。

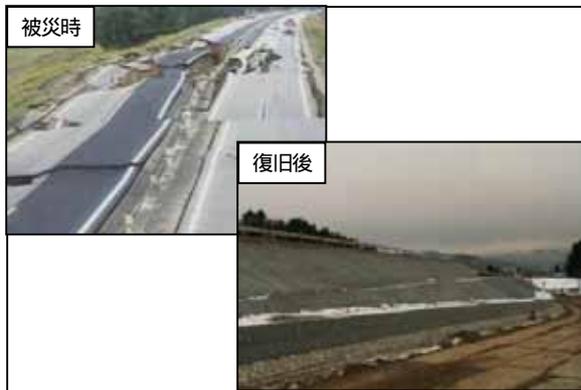
写真 - 5 大規模崩壊箇所の復旧

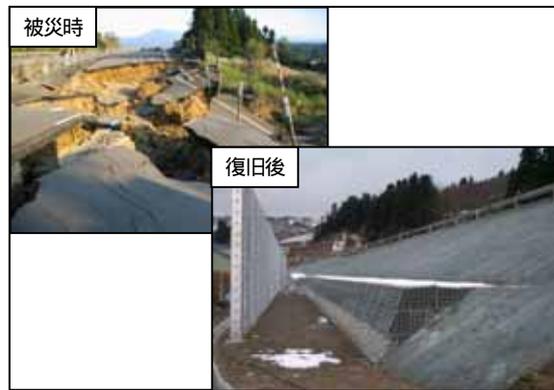
写真 - 6 のり尻のかご枠による補強

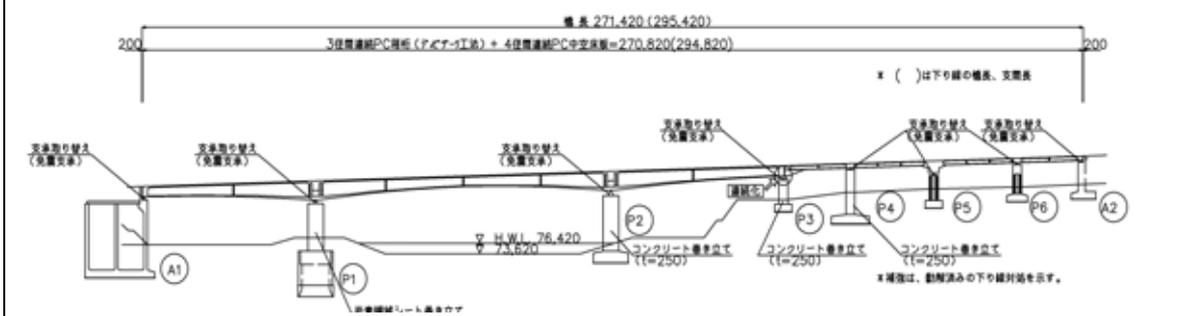
図 - 2 茅川橋の本復旧イメージ

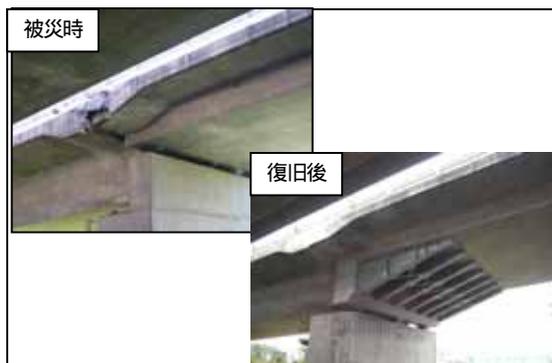
写真 - 7 上部工桁の連結 (芋川橋)

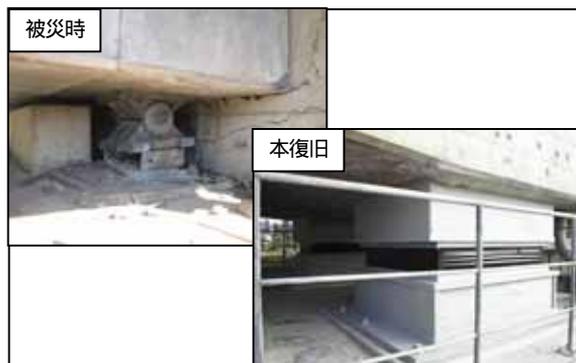
写真 - 8 鋼製支承からゴム支承への変更

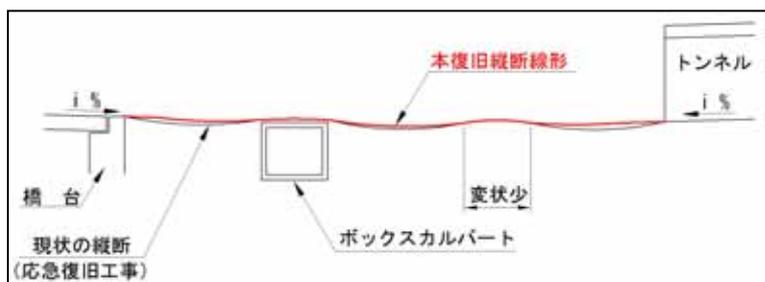
図 - 3 舗装路面の縦断修正イメージ

の3点を基本方針とし、雪解け後の舗装の健全度調査、並びに、本線縦断測量などを行い最適な縦断勾配で復旧を行うこととした。また、既設舗装の切削に伴い発生するアスファルト切削材については、本復旧で施工するレベリングや基層の材料にリサイクル材として新材と混合して使用しており、そのための仮設リサイクル舗装プラントを越後川口SA内と大和PA近傍に設置してリサイクルの推進を図った。

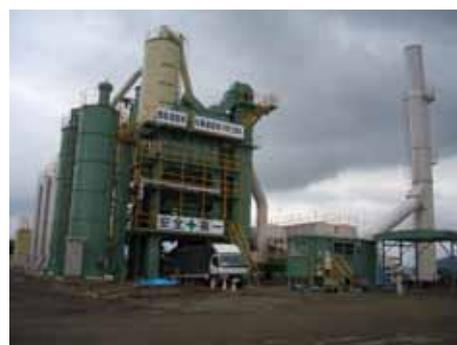
写真 - 9 仮設リサイクルプラント
