加古川における河道内樹木管理ガイドラインの検討

国土交通省 近畿地方整備局

姫路河川国道事務所 調査第一課 調査第一係長 犬丸 潤

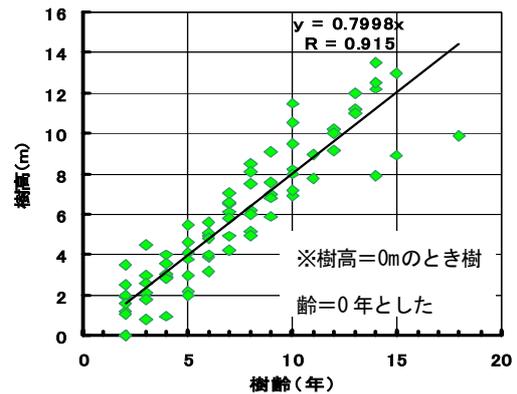
図-4 樹齢-樹高の関係図

管理頻度を検討する上で重要となる樹齢・生長量について現地調査を実施した。加古川の直轄区間における優占種は、オオタチヤナギ、アカメヤナギ、ジャヤナギ等のヤナギ属であり、**図-3** は加古川のヤナギ属について横軸に樹齢、縦軸に樹高をプロットしたものである。図によると樹高にバラツキはあるものの、樹齢と樹高はほぼ直線関係(約0.8m/年)であった。

以上より管理樹高は、洪水時に倒伏した樹高を基に10m（図-6より判断）とし、輪伐の管理サイクルは、ヤナギ属の樹齢—樹高の関係式（樹高=0.7998×樹齢）（図-4）から約12年を基本とした。ただし、重点的な管理を要する12kまでの区間では、伐採の目安とする管理樹高は倒伏限界モーメントから求めた3m（図-7より判断）とし、輪伐の管理サイクルはヤナギ属の樹齢—樹高の関係式から約4年とした。

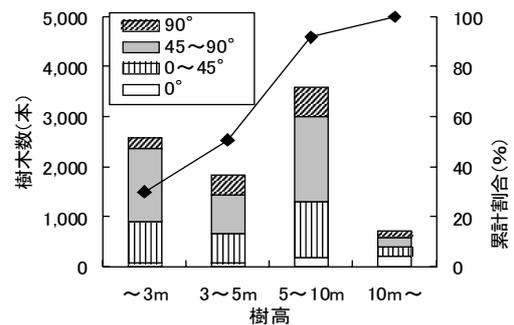
図-5 樹高別分布図

出水後に残存した樹木について樹高と倒伏角度について調査を行った。樹高は5~10mが最も多く、10mを上回る高樹高の樹木数は全体の10%未満となり、洪水前における樹木状況や洪水後の流木被害状況から判断すると10m以上の樹木は大半が流木化したと推測される(**図-3**・**図-5**)。さらに、倒木率(=中州毎の45°以上倒伏した倒木数/中州毎の樹木数)は、樹高10m未満では約65%以上でありほとんどの樹木が倒伏状態となっており二次被害の危険性が懸念される。

また、倒伏にいたる原因について流体力による力学的な観点から検証を行った。平成16年台風23号時の洪水流を想定し、樹木に作用する外力モーメントを算出した結果、樹高が約3mを上回ると、ヤナギの引倒し試験から得られた倒伏限界モーメント¹⁾を上回ることが得られた(**図-7**)。この結果は、**図-5**に示したように、樹高3m程度の樹木でも倒伏角度が大きいものも見られることから整合性はみられるものの、一方では3m以上の樹木でも倒伏していないものもあり、加古川におけるヤナギの根系の状況や土壌の差異、樹木付近の流速の取り方によっては結果が異なることが考えられる。今後は洪水時の樹木付近の流れ等について、詳細に把握した上で再検討を行う必要がある。

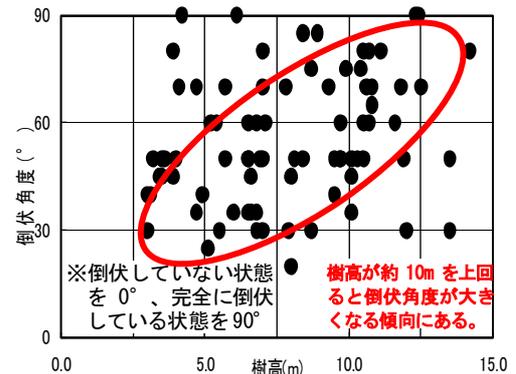
図-6 樹高-倒伏角度の関係図

次に、横軸に樹高、縦軸に倒伏角度をプロットした**図-6**に示すように、樹高が約10mを上回る高樹高の樹木は、倒伏角度が10m未満のものと比較し大きくなる傾向にあるといえる。

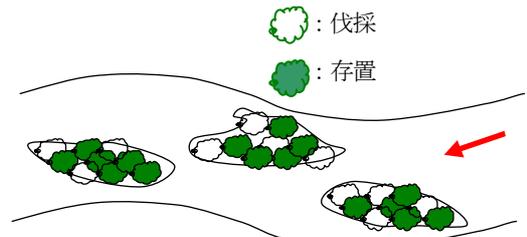
図-8 間伐のイメージ図

河道内樹木は河積阻害等の治水上の問題のある部分については可能な限り伐採するが、加古川では環境保全に配慮すべき箇所(サイカチ等の貴重種・樹林を生息域とする貴重生物)も点在する。これら環境に配慮しつつ治水効果を最大限発揮させる伐採手法を定量的に評価するために、樹木群の繁茂状況に応じて透過係数 k を設定し、樹木群内を低流速域として扱う準二次元不等流計算モデルを構築した。まず、基準となる水位低減効果は河道内樹木を全伐採したときの不等流計算水位で、最大約0.4mの水位低減があった。次に、間伐(間引き図-8)、枝払い(図-9)、区域伐採等の伐採手法の差異による水位低減効果の評価した結果、間伐及び枝払いは顕著な水位低減は得られず、図-10に示すように、河道内樹木を河川横断方向に幅5m(最低1~2本残すことを想定)だけ残して区域伐採する場合は、最大で約0.3mの水位低減効果となり、環境に配慮すべき箇所については区域伐採が有効と考える。

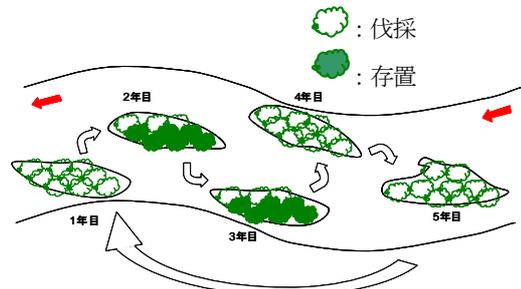
図-11 管理サイクル(輪伐)のイメージ図

また、全区間を同時に伐採することは、環境へのインパクトが大きいことから、伐採管理は輪伐を基本(図-11)とし、管理サイクルに合わせて中州毎に行うものとした。輪伐により、加古川の河道内樹木は一度に消失することなく、いずれかの場所で保持できることが期待される。

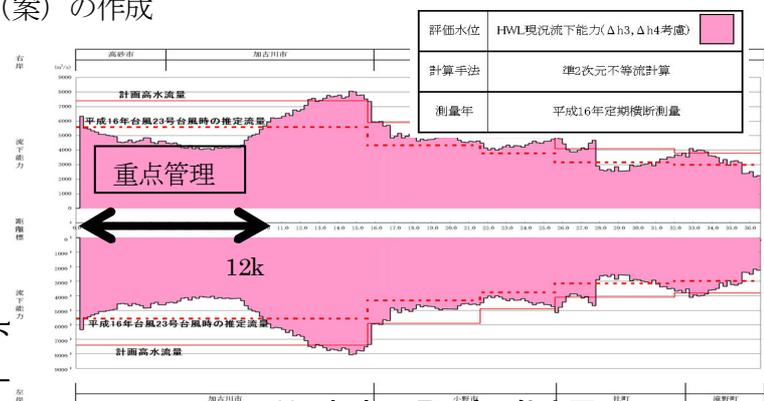
図-12 加古川現況流下能力図

②台風23号時の流量が現況流下能力を大きく上回った区間(図-12)、今後も低水路に樹木が繁茂

することが予想される区間を考慮し12k下流については重点的な管理とする(図-12)。

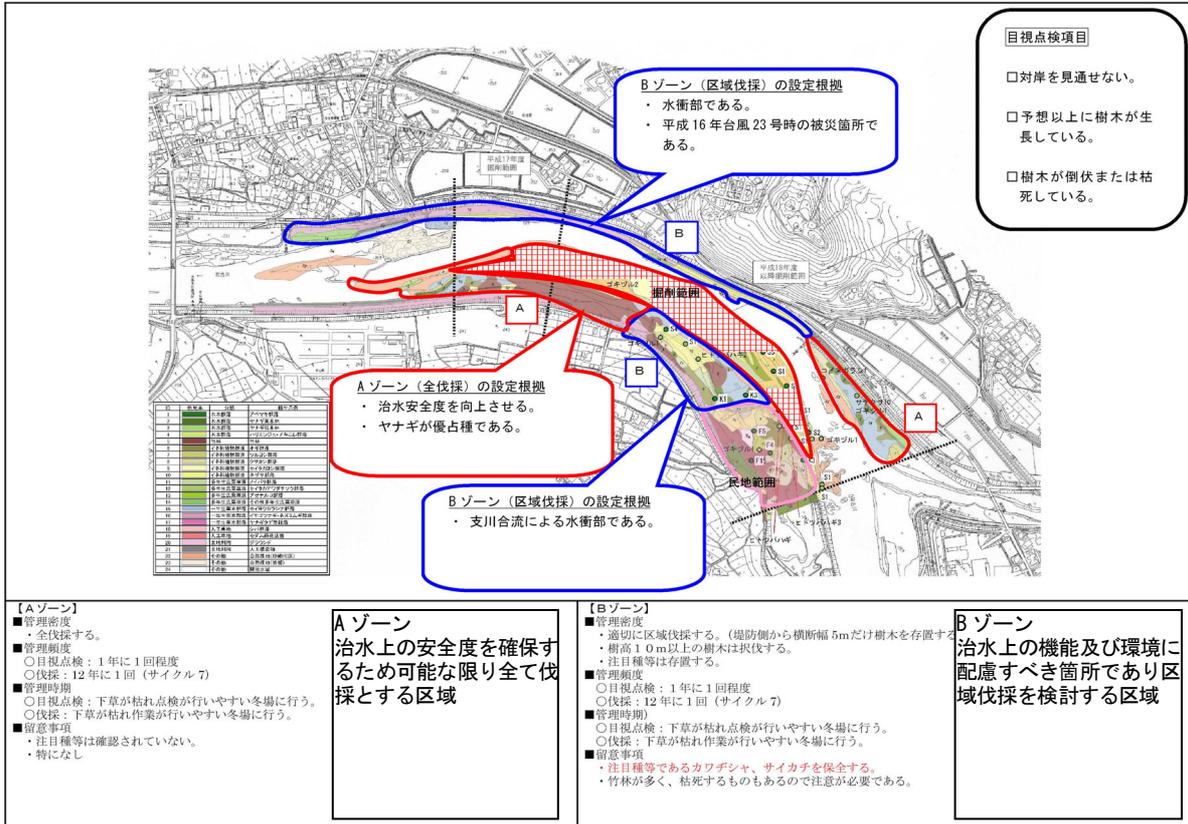
図-13 管理カルテ図（案）

管理カルテ 12(20.0~22.0k)
