# CCTV設備の塩害対策の考案について

九州地方整備局 鹿児島国道事務所 電気通信課 中元 慎一

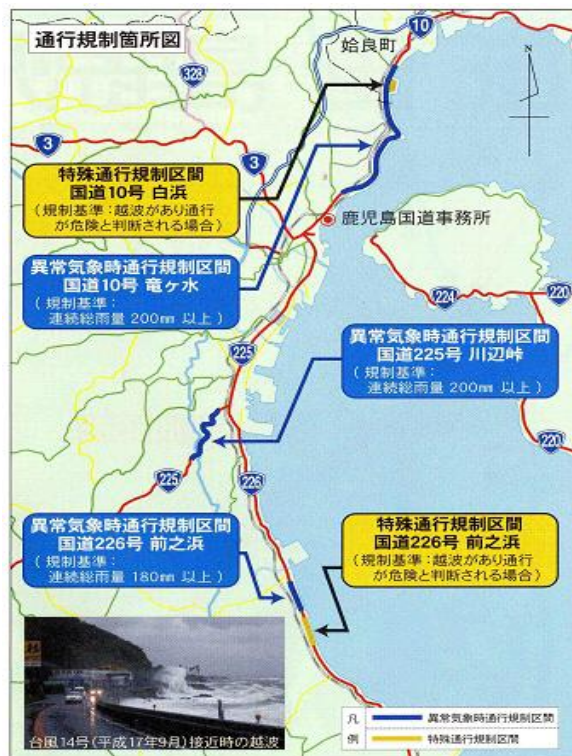
図 - 2 通行規制箇所図

鹿児島国道事務所管理の路線は一般国道3号・10号・58号・220号・225号及び226号の6路線で総延長289kmの維持管理を行っており、管理区間内には連続総雨量に基づく異常気象時通行規制区間が3箇所(17.3km)、台風等の越波による特殊通行規制区間が2箇所(2km)ある。

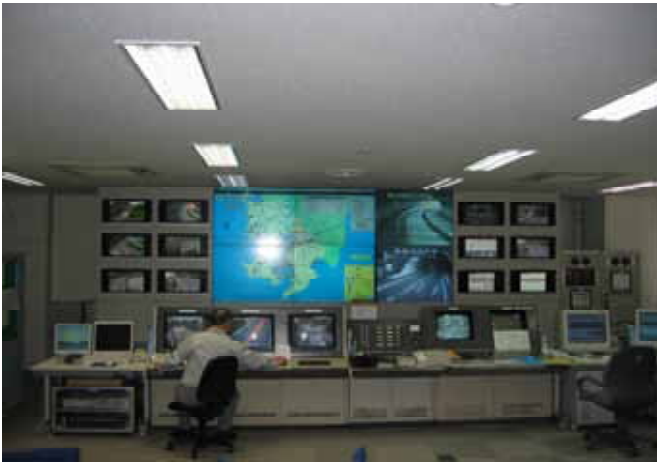
写真 - 1 鹿児島国道事務所監視モニター

この規制区間内の監視は、巡回及びカメラ画像により行っているが、通行規制時には、区間内への人員の立入が制限されるため、監視はカメラ画像に頼わざるを得ず、CCTV設備は管理上必要不可欠な設備として運用している。

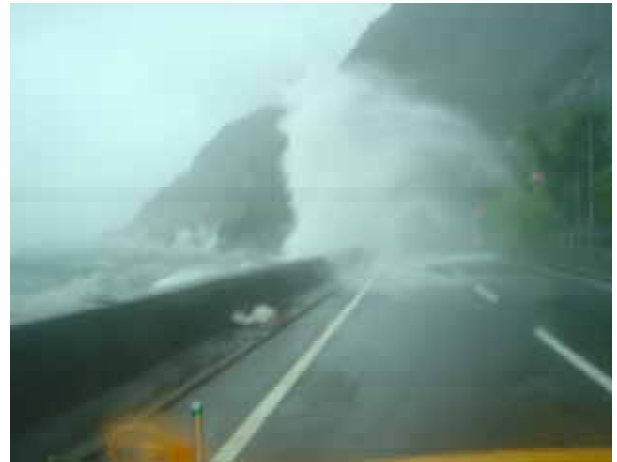
写真 - 2 越波状況（鹿児島市吉野町）

しかし今回、規制区間内(海岸線沿いに設置)のカメラでは、台風時の越波の影響によりカメラ前面に潮が付着したため映像の確認が出来ず、管理体制に支障をきたす事象が発生した。

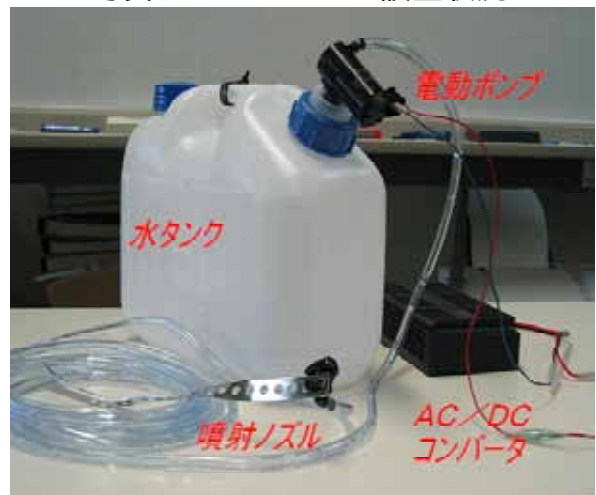
写真 - 4 試作品（車用部品使用）

当初、車用の部品で試作品を製作し検討を行ったが、噴射ノズルの取付に汎用品のステーでは、ぶれが生じ、専用金具の製作が別途必要であった。

また、車用の電源は、直流12V又は24V電源で動作している為、既設電源の交流100Vでは、変換する機器が別途必要である。

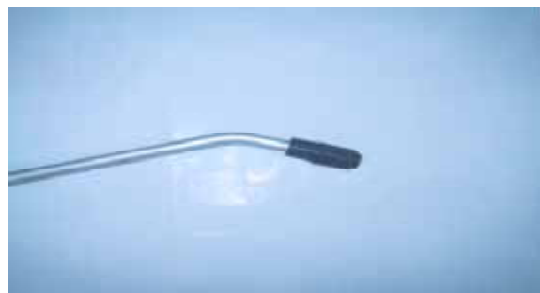
写真 - 5 噴射ノズル (1頭)

電動噴霧器の選定にあたり、噴射ノズルには、2タイプあり、仕様は次のとおりである。

1頭タイプ	2頭タイプ
1分間の噴霧量	300	600
1分間の噴射量	380	700
ノズル角度調整	固定(加工必要)	可変(360°)

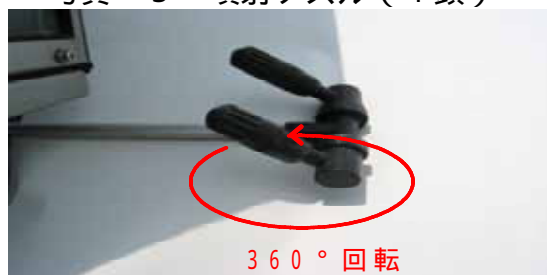
写真 - 6 噴射ノズル (2頭)

上記のとおり2頭タイプは1頭タイプの約2倍の噴射能力がある。また、角度調整も現場カメラの状態の合わせて簡易に方向調整出来るため、2頭タイプを選定した。

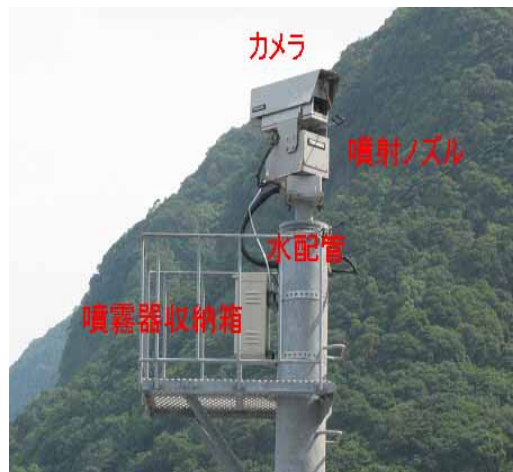
写真 - 7 CCTVカメラ部

穴開け等の加工による腐食を考慮し、既設ボルトの利用及び自在バンド等による施工を行った。

また、電動噴霧器本体と噴射ノズル間の水配管及び電源ケーブルは、カメラが左右約340°上下約90°旋回するため、旋回に支障のないよう余長を持たせた施工とした。

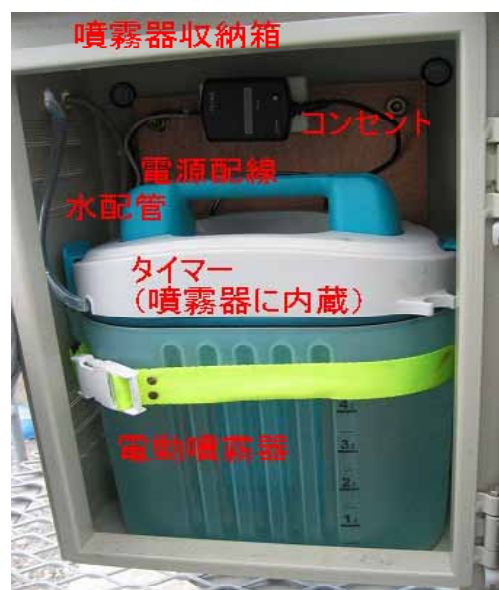
写真 - 9 噴霧器収納箱内部  
雨水

- ・ 電動噴霧器(タンク容量4 ) 1,980円
- ・ タイマー(2秒~640秒可変) 980円
- ・ 収納箱(今回は撤去品再利用)  
(新設の場合 5,000円程度)
- ・ 電源ケーブル・コンセント等  
(今回は撤去品再利用)(新設の場合 300円程度)
- ・ 水配管 150円

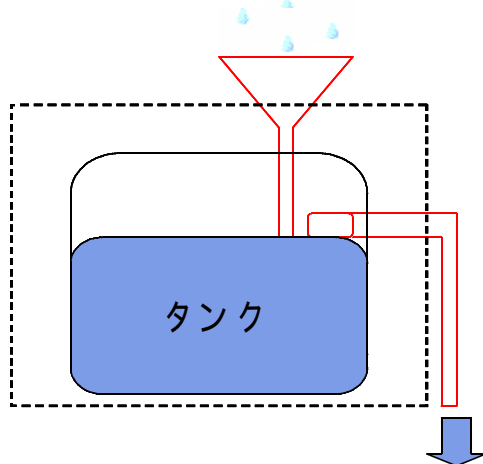
オ - バ - フロ -  
図 - 5 改良システム図

今後は、水補給の簡略化を行う為、雨水をタンクに溜め込む等の一部改良を行い、全てのカメラに対し順次整備を行い、道路管理の向上に寄与していきたい。
