クレスト付型人工リーフの効果検証（中間報告）

中国地方整備局 日野川河川事務所 工務課 丸下淳一

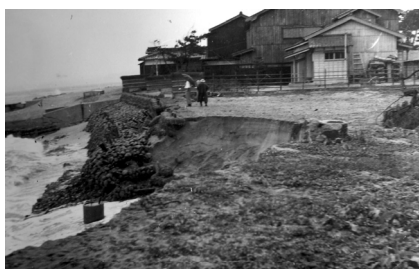
写真-1 皆生工区の海岸侵食(昭和30年)

えられているが、かなな流しが衰退した大正時代末期から日野川河口付近より海岸侵食が始まり、現在までに海岸線が約300m後退したと言われている。

皆生工区は皆生海岸でも特に激しい侵食が生じた箇所であったが、昭和40～50年代の離岸堤整備により砂浜が復元し維持されている。

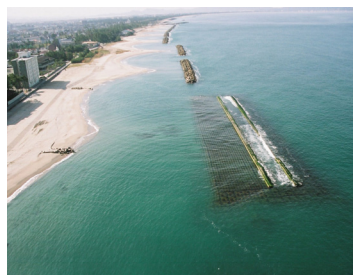
クレスト付型人工リーフ(1基目)は平成15年度からブロック製作に着手し、平成16~17年度の夏期に海上工事を実施した結果、平成17年11月末に完成した。

完成前後から効果の実証と設計 写真-5 クレスト付型人工リーフ 写真-6 遊歩道から見た状況
