平成18年7月鹿児島県北部豪雨災害対応について（情報通信施設の活用状況）

九州地方整備局 川内川河川事務所 調査課 電気通信係長 南竹知己

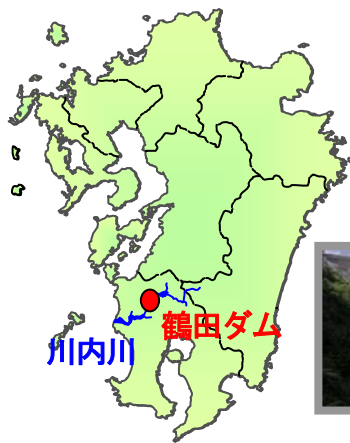
写真2 川内川の位置と鶴田ダム

川内川は、熊本県の白髪岳を源流として、宮崎県、鹿児島県を流れ東シナ海に注ぐ流域面積1,600km²、延長137キロメートルの九州でも有数の大きな河川である。

鶴田ダムは、川内川のほぼ中央である河口から約51kmの地点に位置しており、昭和41年3月に、洪水調節と発電を目的として建設された。形式は重力式コンクリートダムで、総貯水量1億2,300万m³、堤体の高さ117.5m、幅450mのダムである。

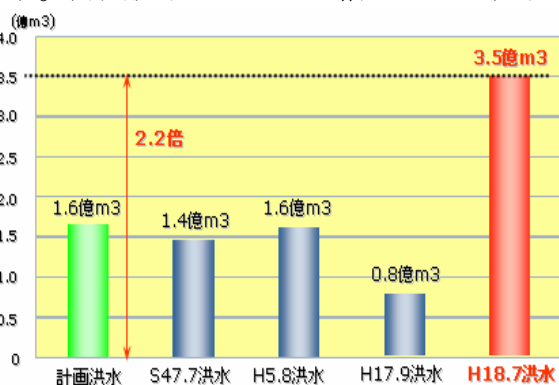
図3 過去の主要洪水との総流入量比較

この豪雨を受け、鶴田ダムでは7月20日22時16分より洪水調節を開始し、その後22日には計画規模を超える洪水時の操作に移行、過去最大の流入量約4,043m³/sを記録した。図3に過去の主要洪水と比較した鶴田ダムへの総流入量、写真5に貯水池の状況を示す。計画洪水に比べて2倍を超える洪水が鶴田ダムに流れ込んだことになる。

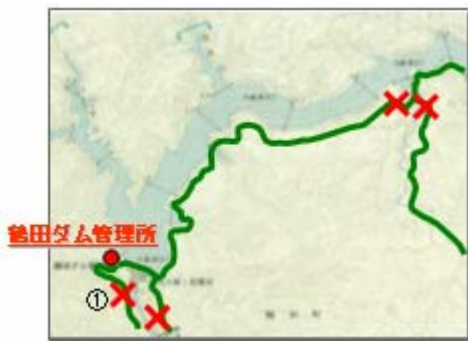
図4 管理所周辺の道路状況(23日)

鶴田ダム管理所へ通じる道路は通常、上流左岸と下流右岸、左岸の3つのルートがある。今回の豪雨では、これらすべてのルートが崩壊し、管理所は孤立状態となった。さらに、水道・電気並びにNTT電話回線等のライフラインも途絶した。同時に管理用光ファイバも切断された。図4に管理所周辺の道路状況を示す。写真6に崩落したダム下流右岸の町

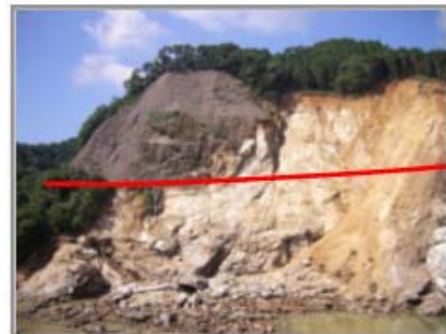
写真6 崩落した下流右岸町道(地点①)

道の状況を示す。赤線は、道路があった位置を示している。ライフラインの途絶のうち断水については、断水直後から雨水を溜めることによりトイレ等で使用する水を確保した。なお、飲料水については十分な備蓄が確保されていた。

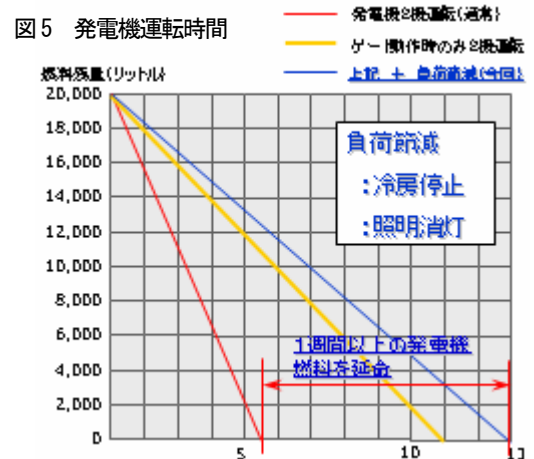
商用電力は、道路沿いに架設してあった九州電力のケーブルが被災したため途絶した。停電時のダム操作は予備発電機2機で対応するようになっており、燃料は約5日分を備蓄していた。しかし、全ての道路が通行出来なくなった為、陸路での燃料補給が不可能となった。停電によりダムの機能が停止するという最悪の事態を避ける為、燃料の補給が可能になるまでの間、燃料の節減に努め、1日でも長く発電機の運転時間を確保することが必要とされた。当時の降雨状況から、当面の目標として通常の2倍の運転時間に当たる約10日以上、発電機運転を継続させる事とし、次に述べる2つの手法を実行した。まず、第1に発電機の同期運転(2機運転)を中止し、同期が必要なゲートの動作時のみ2機運転とする手法である。第2に、管理所事務室・操作室の空調や照明の停止をはじめとする、ダム管理に直接支障のない範囲での電力負荷節減を行う手法である。図5にこれらの手法による効果を示す。結果として、第1の手法により約5日、第2の手法により、さらに約2日程度、予備発電機による電力供給の時間を延伸出来たものとする。

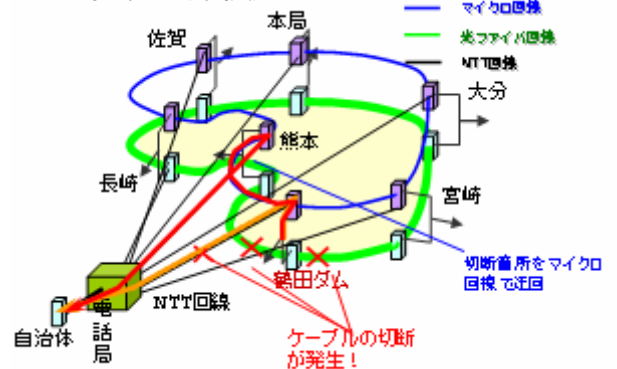
図6 専用線-公衆線接続概念図

手法は、「専用線—公衆線接続(専—公接続)」という手法である。「専—公接続」とは、被災した NTT 回線に替わって、ダム管理所から国土交通省の防災回線である多重無線回線を使用し、一旦、九州管内の他の事務所へ回線を接続し、接続した他の事務所を経由して NTT 電話を発信する手法である。図6に「専—公接続」の概念図を示す。
