# やんばる地域の道路事業における統括的な小動物保全対策検討について

沖縄総合事務局 北部国道事務所 調査課 調査係長 梅田 真吾

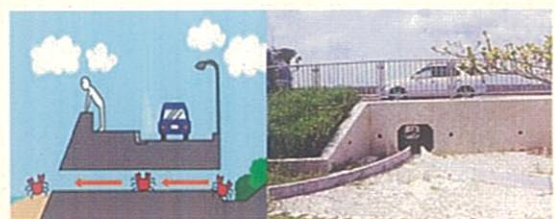
カニさんトンネル

海岸沿いを通っている国道58号沿道にはオカガニやイワガニなどが多く生息している。これらのカニは毎年6月～10月の満月の夜に海岸で産卵するが、その際に道路を横断しなければならず、ロードキルが発生している状況にある。これまでにカニの道路横断を減らす「カニさんトンネル」の整備などの様々なロードキル対策を実施し、約10%の減少と一定の効果は得ているものの、依然としてカニのロードキルが発生している状況にあった。

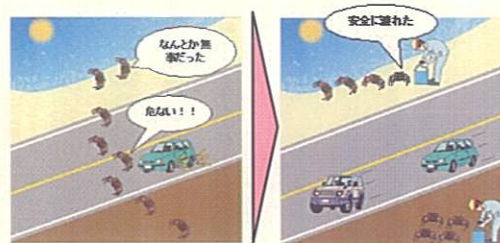
カニさんお助け隊活動イメージ

そこで、ソフト対策の必要性を検討し、カニの横断を手助けする「カニさんお助け隊」を結成し、カニのロードキルを減少させる取り組みを実施した。具体的な活動としては、カニのロードキル多発地点をパトロールし、道路に出ようとするカニを発見した場合、一旦捕獲し、安全な場所で放すものである。

結成後すぐにマスコミ等からの反響もあり、活動参加者は述べ190人に及んだ。特に地元ボランティア参加者は70人にのぼり、地域での関心の高さが示された。なお、カニさんお助け隊が救助したカニの数は合計333個体に及び、カニのロードキル数は、平成17年度の合計103個体に対し、平成18年度は54個体となり、約48%の減少が認められた。この結果はソフト対策の有効性を確認させるものであった。

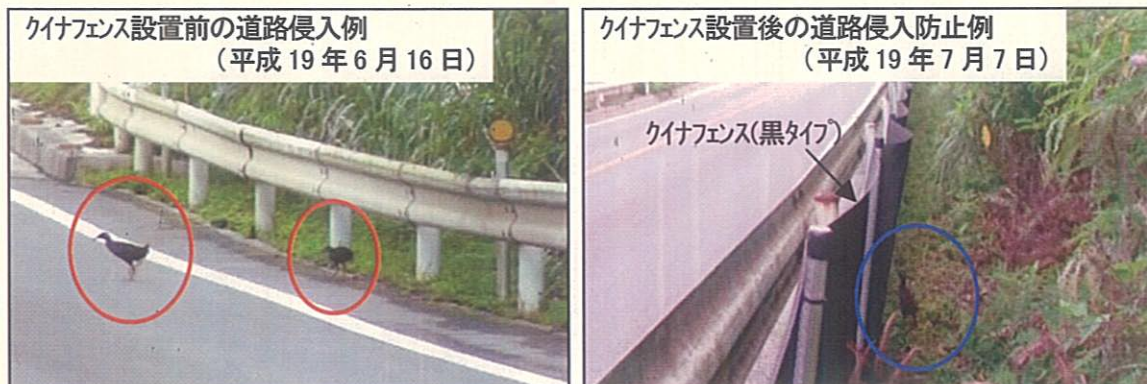
図 5 クイナフェンス設置前・設置後の侵入状況(C区間)

調査の結果、フェンス設置前は道路での採餌や横断を目的としたヤンバルクイナの道路侵入が多数回確認されたが、フェンス設置後は確認されなくなった(表 4、図 5)。

クイナフェンスの飛越行動や端部からの侵入行動も見られず、十分な道路侵入防止効果が確認された。また、他の小動物がフェンス引っかかる等の問題も確認されなかった。
