西湘バイパス災害復旧事業について

関東地方整備局 横浜国道事務所 小田原出張所（〒256-0812神奈川県小田原市国府津2-12-11）

平成19年の台風9号によって、神奈川県内の国道1号西湘バイパス全4車線のうち海側の下り2車線が海へ流失し、大磯西IC～二宮IC間が全面通行止めとなった。本事業は西湘バイパスを復旧するまでの事業経過と施工工夫等について報告する。

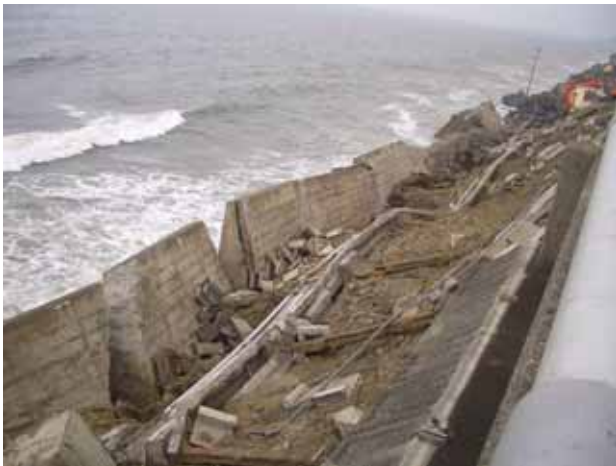
被災箇所は国土交通省管理区間とnexco中日本管理区間の両方に及んだが、このうち国土交通省管理区間については重力式擁壁が倒壊・流出し、最も被災が大きい箇所では全4車線のうち下り2車線分の舗装及び路体が流出した。また、nexco中日本管理区間についても西湘二宮インターチェンジでランプ橋基礎が露出し基礎杭部分が損傷を受け、本線部も橋台のウイングが倒壊するなど大きな被害があった。

写真-1 擁壁崩落状況

これにより、被災区間の砂浜が急激に侵食されるとともに、道路擁壁の前面の地盤が2～3m低下し、重力式擁壁直下の土砂が海に吸い出され、擁壁が倒壊した。

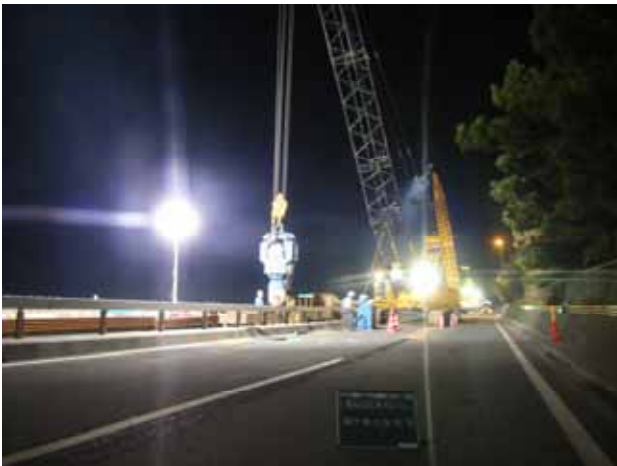
被災の翌日、9月8日には鋼矢板打設の準備工として協定会社による舗装の切断・撤去を開始し、翌9日の午前中には完了し、鋼材の資材搬入に影響することなく準備工が終了した。

写真-2 鋼矢板打設状況

緊急復旧工事は、主に中央分離帯付近に鋼矢板を打設しこれ以上の浸食を食い止める工事と、浸食が激しい部分に大型土嚢を設置する工事の二つを行った。

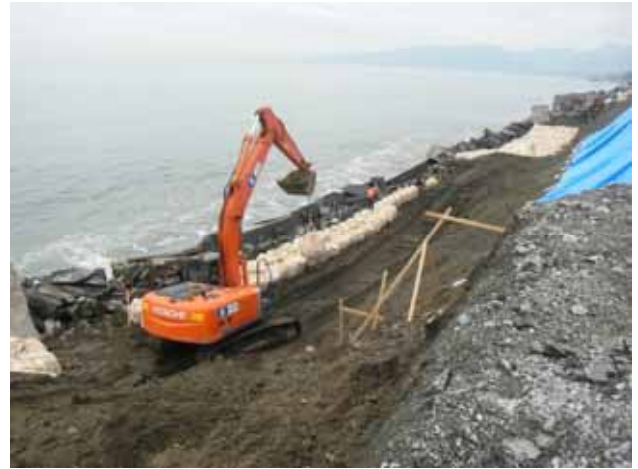
会議を12時間毎に行い、徹底的にクリティカルパスとなる工種を洗い出した。その結果施工が進捗するにつれ土嚢設置がクリティカルパスになることがわかり、鋼矢板打設を2日間全て停止し、狭小な作業ヤードを土嚢の運搬及び設置に使うことで工期短縮を図った。

写真-3 土嚢設置状況

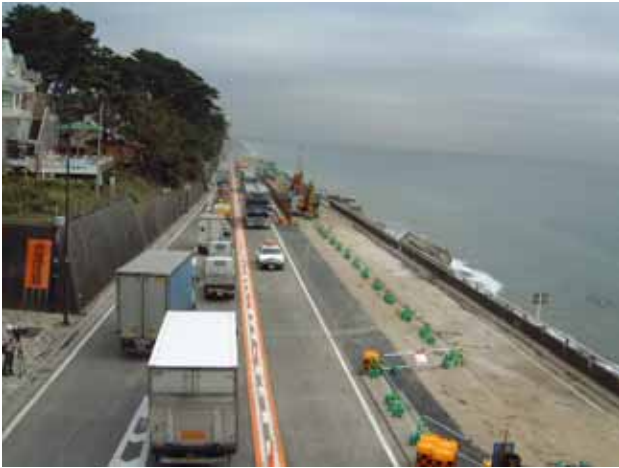
綿密な工程調整により鋼矢板打設、中央分離帯、舗装の施工が順調に完了し、上り 2 車線での対面通行による暫定開通を 9 月 27 日に行えた。これにより国道 1 号の渋滞が一挙に解消し、地域生活道路もほぼ通常の道路状況に改善された。

写真-5 暫定 2 車線供用状況

鋼矢板打設後の 9 月 23 日以降は警察との協議に基づき上り 2 車線を対面通行とするため、新たな中央分離にポストコーン+プラスチック緑石を設置する事となる。当初、所轄警察はガードレールやアスカーブでの中央分離を提案していたが、協議窓口の尽力でより簡易な手法に落ち着いた。早期に復旧させなければいけない事業であっても、後々の管理や本復旧に支障が無いような工法に協議もまとめる事ができた。

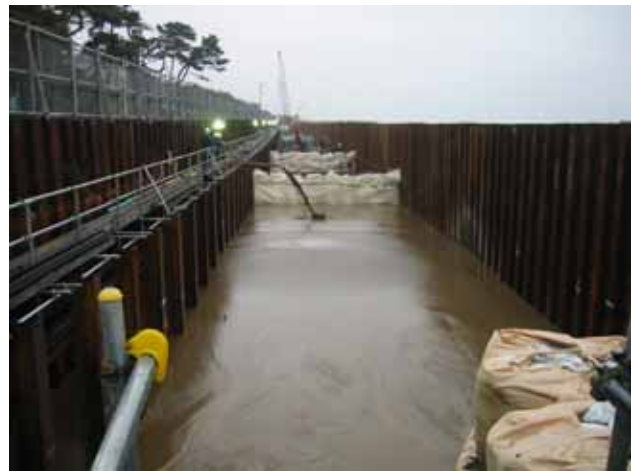
当初県内の工場からの出荷のみを想定していたが、それでは出荷量に限界があるため現場でプラントを作り、最大で約 600m という今までの実績からするとおよそ倍の延長の圧送をかけ工期短縮を図った。

写真-6 流動化処理土打設状況

起点側の工区では、路体の流失が著しい事から、主に流動化処理土で路体を形成することになる。

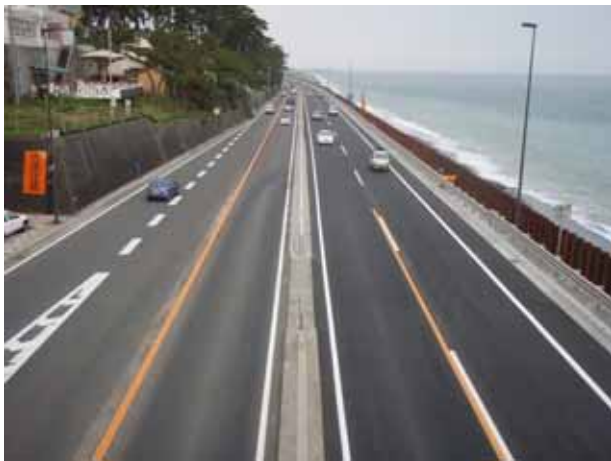
西湘バイパスは平成19年9月27日に暫定2車線での供用を開始、平成20年4月25日に暫定4車線供用に漕ぎ着けた。

これにより年に4~5回程度の確率で打寄せる波であれば、袋型根固め工やかご工を施工してあるので問題ないが、昨年の台風9号のような高波に対しての防護はまだ完了していない。よって管理を強化することで対応しなければならないが、その内容については下記のようになる。

写真-7 暫定4車線供用状況

- ・昼間1回/日 2回/日
- ・夜間1回/週 1回/日へ。
- ・波高3m以上の高波が想定される場合、パトロール頻度を倍に強化。
- ・波高4m以上の高波が想定される場合、常時監視を実施。
- 地震時の対応
- ・震度4以上でパトロール 震度3以上で、越波による通行止め
- ・越波が下り線・上り線それぞれに達した時点で通行止めを行う。
- 下り線が越波した時点で全面通行止め
- 各種変位の計測
- ・路面、鋼矢板の水平・垂直変位の常時計測を行い必要に応じて所要の対策を行う。

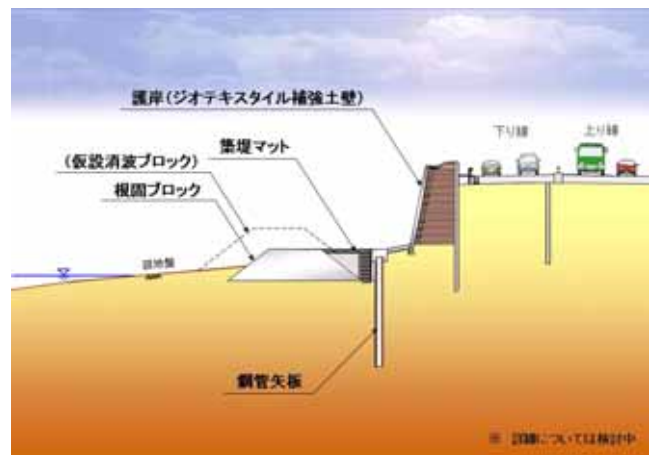
今後、委員会で決定された本復旧構造[消波ブロック+鋼管矢板(吸出し防止)+補強土壁]を早急に整備していくため、これまでと同様に工期短縮を常に念頭に置き、安全に十分配慮し施工を進めていきたい。

図-2 本復旧検討断面図
