大山ダムにおけるアカササゲ（環境省版レッドリスト絶滅危惧 A類）の保全対策の取り組み

村田 裕¹・五島 孝利²

¹独立行政法人水資源機構 大山ダム建設所 環境課（〒877-0201 大分県日田市大山町西大山482-1）

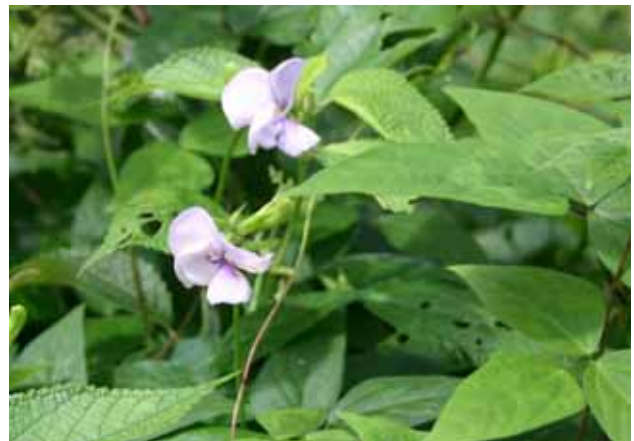
写真-1 アカササゲ

アカササゲ（マメ科ササゲ属）は、川岸の草地や林縁に生えるつる性の多年草である。花期は9～10月であり、花は青紫色のちに茶褐色となり、長さ幅とも25～30mm程度である。葉は3小葉からなり、九州や長崎県対馬、朝鮮半島や中国に分布する。⁴⁾

本稿は、環境省版レッドリストで絶滅危惧 A類および大分県版レッドデータブックで絶滅危惧 A類に分類されているマメ科のつる性植物「アカササゲ（写真-1）」の保全対策の取り組みについて、報告するものである。

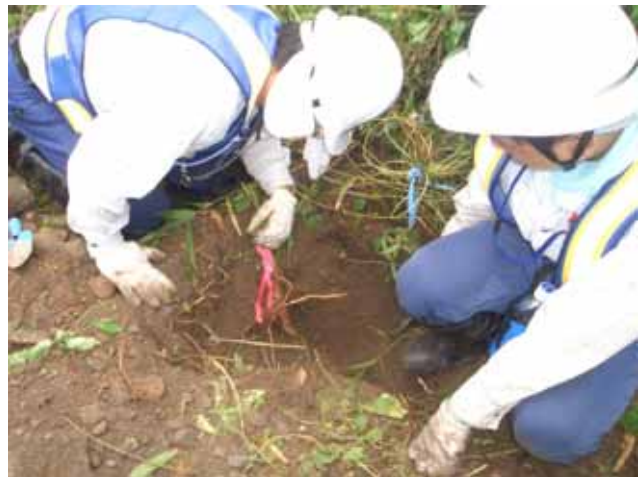
写真-2 アカササゲの仮移植の状況

大山ダムの事業実施区域内のアカササゲは、大山ダム本体工事のダムサイトと骨材製造設備周辺に自生していた（図-1）。このアカササゲについては2007年度に職員によりプランターへ仮移植を行うとともに（写真-2）、事業実施区域周辺に自生しているアカササゲも含めて採種を行った（写真-3）。

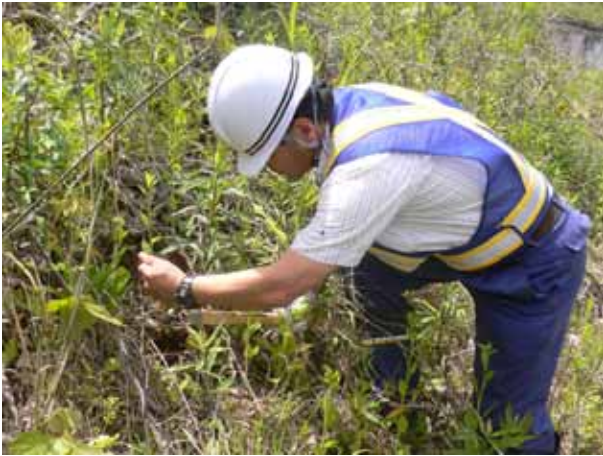
写真-5 道路法面（上段）への播種の状況

前述した播種の比較実験結果を基に、「植物の活力剤を含む水に2日浸けた種」を、2008年5月12日に道路法面（上段）へ播種を行うとともに、事務所敷地内のプランターに播種を行った。写真-5に道路法面（上段）への播種の状況を示す。

しかし、道路法面（上段）に播種した個体について

は、クズなどの植物に覆われて成長が悪く、開花、結実を確認できなかった。

この理由としては、プランターと道路法面（下段）の個体は、日光を十分に取り入れられたが、道路法面（上段）の個体は、クズなどの植物により日光が遮られてしまったこと、プランターの個体は、職員により毎日散水が行われていたが、道路法面（上段、下段）の個体は降雨のみであったことが考えられる。

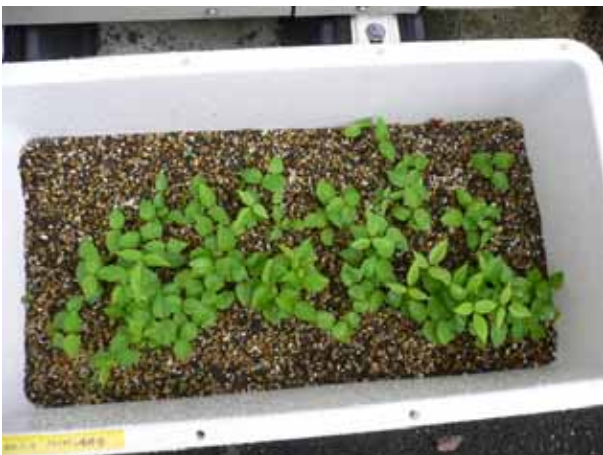
写真-6 プランターに播種した発芽状況

プランターに播種したアカササゲについては、約4週間後（写真-6）に、移植可能な状態にまで成長したことから、6月6日に道路法面（下段）へ移植した。2007年度に事業実施区域内から仮移植した個体についても、同様に道路法面（下段）へ移植した。道路法面（下段）の移植にあたっては、他の植物が日光を遮らないように、事前に職員により除草を行った。

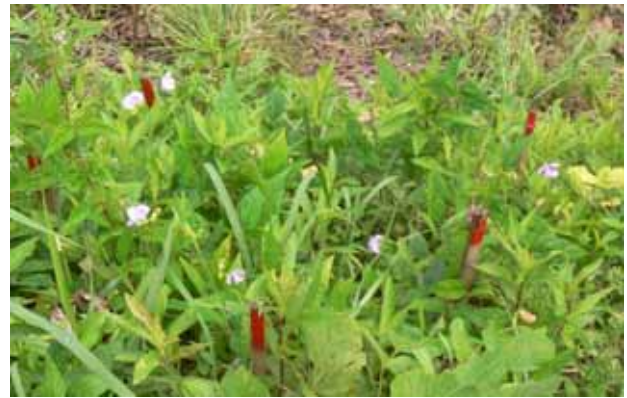
写真-7 道路法面（下段）の開花状況

成長状況は、比較対象として残したプランターの個体が一番良く、次に事前に除草を行った道路法面（下段）に移植した個体が良い結果となり、両者ともに開花、結実した。写真-7に道路法面（下段）の開花状況を示す。

このことから、アカササゲの成長には日照と水分の補給が重要であることが分かった。また、除草により日光を得てきたと考えることができることから、里山において人間と共生してきたと考えられる。

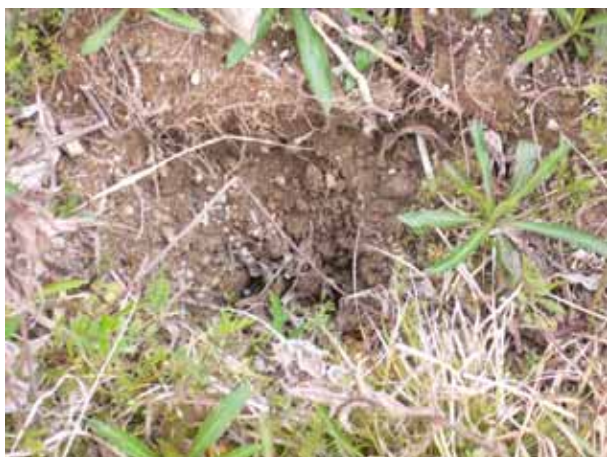
写真-8 食害の状況

2009年4月2日に道路法面の移植地を調査した結果、アカササゲの根のほとんどが動物の食害を受けていた。アカササゲの食害に関する情報は皆無であったが、掘り起こされた穴の状況と、周辺にイノシシが出没することから、イノシシによる食害と推定できた。

イノシシはでんぷん質の多いクズやヤマイモの根や地下茎などを好む⁹⁾といわれている。しかし、道路法面のアカササゲの根の周辺には、クズの根もあったが、アカササゲの根だけ食害を受けた（写真-8）。

したがって、フェンスやネットを張るのではなく、食べられにくい箇所に移植することが良いと判断し、2009年度は、2008年度に移植した道路法面よりもイノシシが入りにくいと考えられる法面（急傾斜の法面）に、アカササゲを移植することにした（写真-9）。

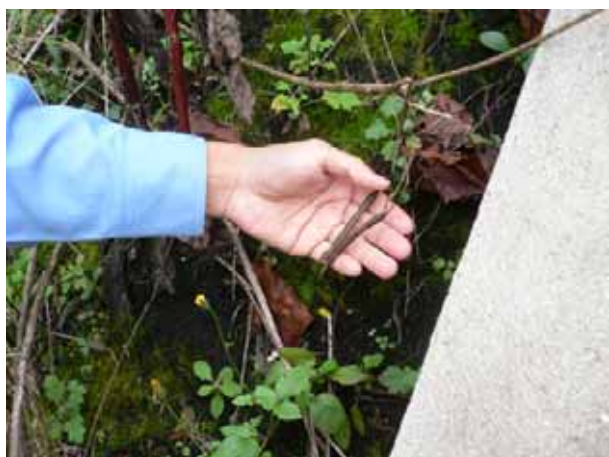
写真-10 急傾斜の法面に移植した個体の結実状況

急傾斜の法面に移植した個体については、同年の開花および結実を確認し（写真-10）、食害も受けなかった。

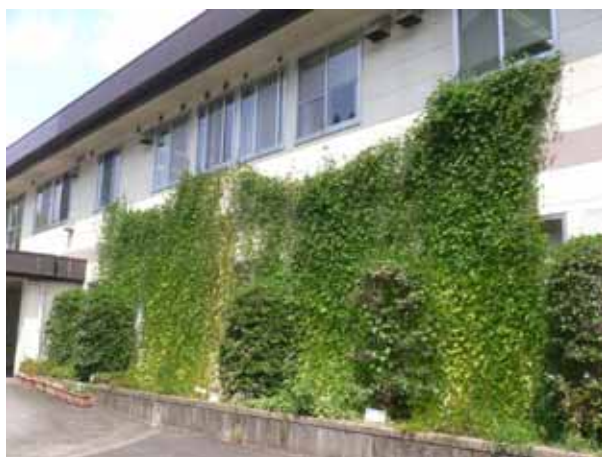
写真-11 アカササゲを用いたグリーンカーテン

2010年度は、アカササゲの保全と併せて、日よけ対策としての「アカササゲを用いたグリーンカーテン」を実施している（写真-11）。
