# 河川ポンプ設備の状態監視技術に関する調査

河川ポンプ設備は、洪水被害防止を目的として設置されている極めて重要な社会インフラであり、確実な稼働が要求されている。そのため、これまでも万全を期して整備が行われてきたが、近年では公共事業予算が大幅に削減され、戦略的に少ない予算で効果的な維持管理を行うことが求められている。その具体的対策として、設備状態の状態を正確に診断し、的確な整備時期を判断する技術、いわゆる状態監視技術の重要性がクローズアップされている。

本報告は、当所で実施した全国各地の河川ポンプ設備を対象とした調査のうち、振動解析による計測手法の提案と適用性について述べるものである。

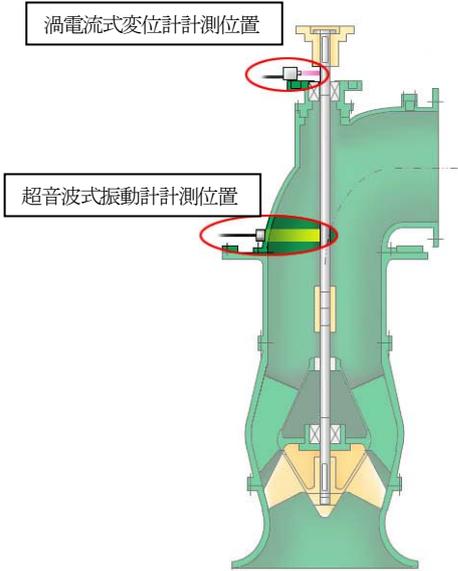
図-1 変位計計測位置

双方の方式は、その計測原理の違いから、計測位置も自ずと異なる。渦電流式変位計での計測は、主軸が露出している箇所で行う。センサの固定はマグネットスタンドで行う。このとき、2つのセンサを用いて、主軸に対して90度向きの異なる2方向から計測することにより、軸の振れ周りを確認することができる。

超音波式振動計は、管内の主軸に垂直に超音波を照射できるケーシング外部にセンサを密着させて計測する。それぞれの方式の計測位置、設置状況を図-1および写真-1、写真-2に示す。

渦電流式変位計は確実に計測できるが、軸封部で主軸の変位が抑制され、振れ回り量が小さく計測されることが考えられる。また、超音波式振動計は管内が完全に充水されていなかったり主軸に保護管がある場合には、超音波が伝搬されず計測できないことがある。解析に当たっては、以上の点を十分考慮する必要がある。

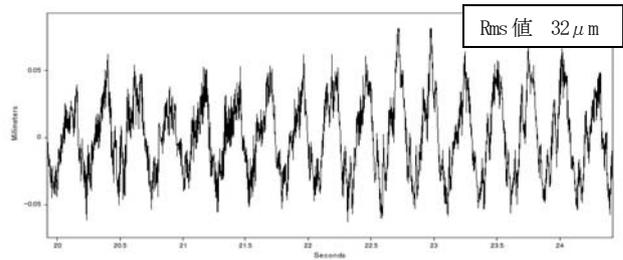
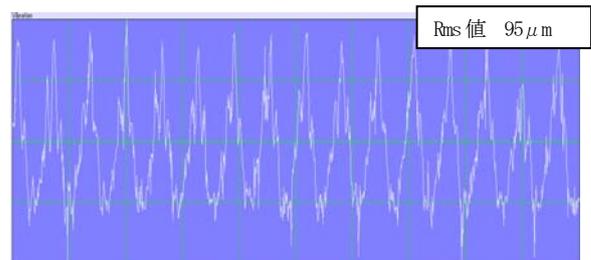
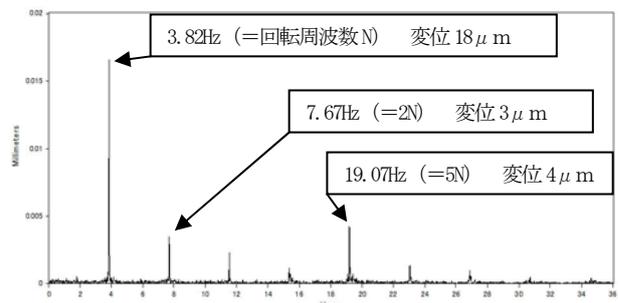
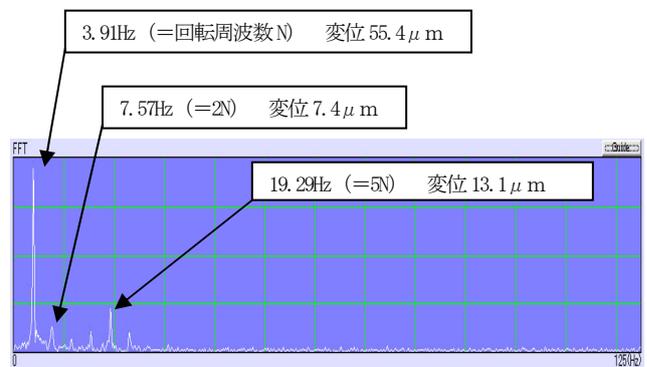
渦電流式変位計ならびに超音波式振動計で振動計測を行った。計測した振動の波形ならびに周波数解析結果を図-2~5に示す。

図-2 渦電流式変位計による振動波形

図-3 超音波式振動計による振動波形

図-4 渦電流式変位計による振動解析結果

図-5 超音波式振動計による振動解析結果

- 渦電流式変位計と超音波式振動計の波形、周波数分布は類似しており、振動の傾向はどちらも同様に把握できる。波高は超音波式の方が明らかに大きい。
- 振動波形は、低周期の振動に高周波の振動がのこぎり状に乗る形であり、高調波成分が発生している事を示す。
- 周波数解析より、回転数成分が突出しており、羽根車や主軸にアンバランスがあると考えられる。
- 同様に、羽根車成分(5N)がやや大きく、摩擦等で羽根車の摩擦が生じている事が懸念される。波形で見られた高調波成分は、この成分と思われる。
- いずれの振動測定においても、回転数成分以下の周波数がほとんど検出されていないので、水中軸受の摩擦は起きていないと考えられる。

これにより、診断の通り羽根車の摩擦が大きく、また、羽根1枚に穴が貫通していた事が確認された。

渦電流式変位計の振幅値は超音波式振動計より小さく、やはり軸封部に変位が抑制されていると判断できる。渦電流式変位計のみで異常を判断する場合は、この変位の振幅の大きさや周波数変化を推定するため、データの蓄積により相関関係の調査を行う必要がある。

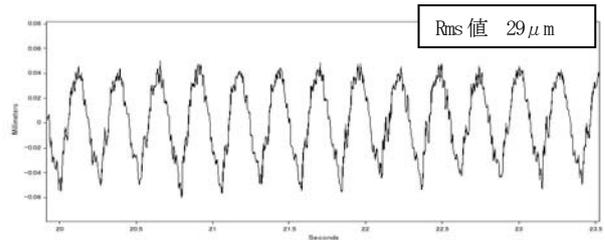
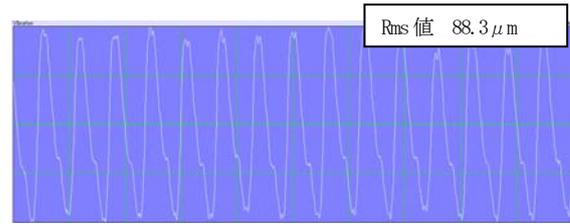
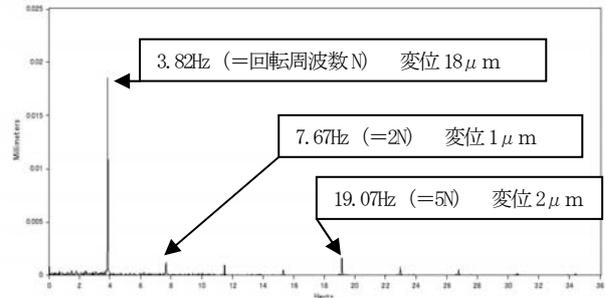
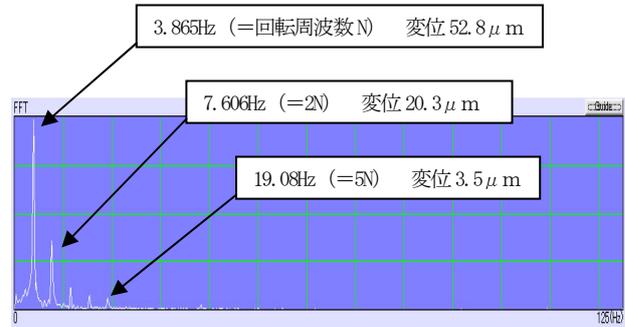
また、本設備においては、この分解整備後においても、再度振動計測を行っている。その結果を図-6~9に示す。

図-6 渦電流式変位計による振動波形 (整備後)

図-7 超音波式振動計による振動波形 (整備後)

図-8 渦電流式変位計による振動解析結果 (整備後)

図-9 超音波式振動計による振動解析結果 (整備後)

渦電流式変位計、超音波式振動計の双方ともに波形がなめらかになり、羽根車の腐食修正により、周波数解析においても羽根車成分が見られなくなったと推定される。

ただし、超音波式振動計では、典型的な軸心ずれの波形を示し、周波数解析においても回転成分の2倍周波数が以前より顕著に見られるようになっている。これは整備による組立時に、水中軸受の軸心が若干ずれた可能性を示している。

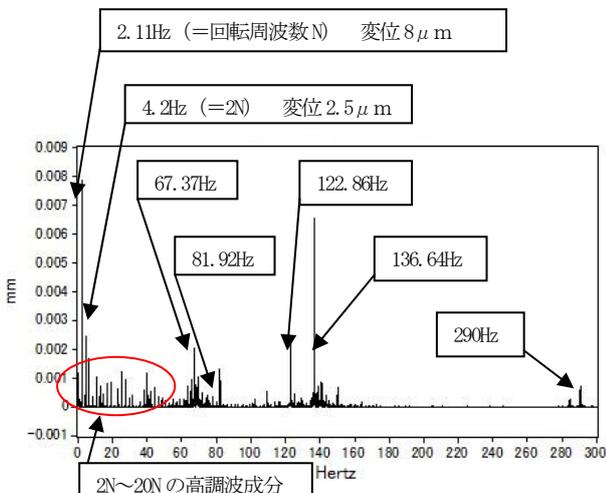
図-10 渦電流式変位計による振動解析結果

渦電流式変位計ならびに超音波式振動計で振動計測を行った。計測した振動と周波数解析結果を図-10、図-11に示す。

- 回転数成分が高く検出されているので、回転系のアンバランスがある可能性が高い。
- 2N成分及び20N間での高調波が現れており、芯ずれが疑われる。
- 超音波式振動計による計測結果より、回転数成分以下のスペクトルが見られるため、水中軸受の摩耗が始まっている可能性がある。ただし、渦電流式変位計では兆候が確認できない。
- 渦電流式変位計では、回転数成分及びその高調波以外の周波数が検出されている。

これにより、81.92Hzは表-6の軸受1の内輪異常時に発生する周波数81.1Hzと近似しており、図-10で見られる290Hz近傍の周波数は、表-7の減速機の遊星・太陽・内歯基本周波数と近似している事がわかる。しかし双方とも、現状では振幅が大きくないので、今後この成分が増大しないか推移を注視する必要がある。

また、加速度センサによる減速機の振動計測結果を図-12に示すが、ここでも図-10で見られた、82Hz、123Hz、136Hzの振動が検出されている。

82Hz以外の周波数の原因は特定できないが、渦電流式変位計での計測には、この減速機の振動が伝搬していると考えられる。

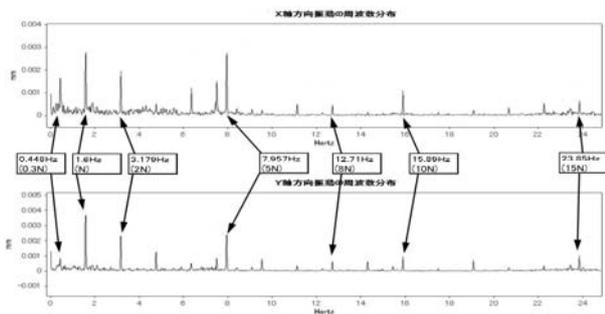
渦電流式変位計により振動計測を行った。計測した振動と周波数解析結果を図-13に示す。

図-13 渦電流式変位計による振動解析結果  
(上：x方向、下：y方向)

- ・ 回転数成分(N=1.6Hz)が高く検出されているので、回転系のアンバランスがある可能性が高い。
- ・ 同様に、回転数の2倍周波数(2N=3.179Hz)も卓越しており、軸心のずれが懸念される。
- ・ 回転周波数成分以下の周波数(0.3N=0.448Hz)も検出されており、水中軸受が摩耗していることも考えられる。

以上より、当該設備においては様々な異状要件が上げられるが、振幅値が小さいため早急な分解整備には尚早と考える。今後は定期的に振動計測を行い、振幅値の上昇傾向及び前述の劣化要因が顕在化したときに整備を行うことが望ましいと考える。
