視覚障害者誘導ブロックについて

碓谷 望

関東地方整備局 東京国道事務所 計画課 (〒102-8340 東京都千代田区九段南1-2-1)

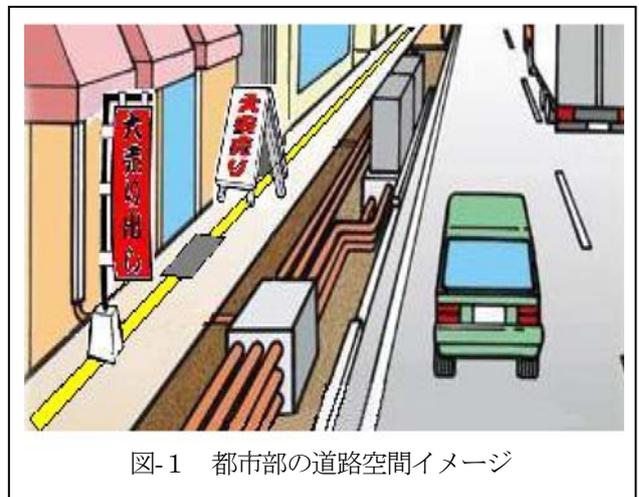
図-1 都市部の道路空間イメージ

下には鉄道の他、電気・ガス・水道等のライフラインが埋設されている。また、沿道にはビル等が立ち並び、極めて制限された空間であるとともに、様々な用途に利用されている空間である。（図-1）

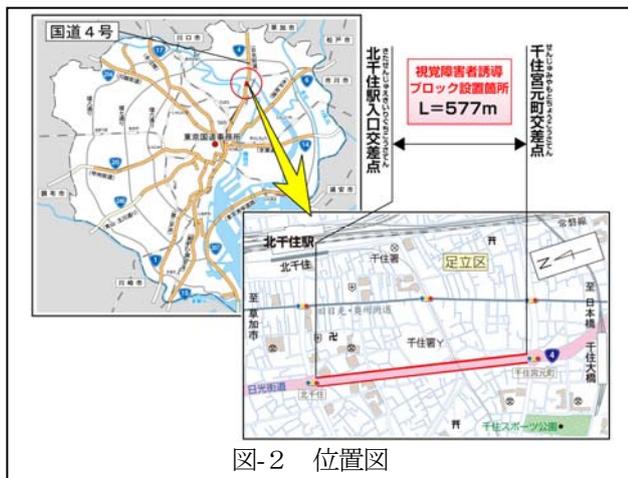
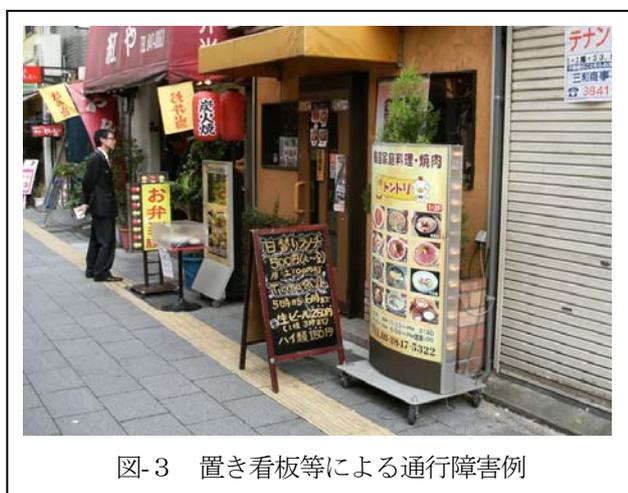
(図-2)

国道4号は、日本橋から足立区千住・宇都宮を経て、青森へ至る約740kmの幹線道路である。

足立区千住地区は江戸時代には日光道中の初宿として、また、日光参詣の宿としても栄えたところである。現在もターミナル駅を擁する繁華街として、沿道は商店等が軒を連ね、平成17年度全国道路交通情勢調査では自動車交通量67,544台/24h、歩行者・自転車等4,132人/12hと交通量の多い箇所である。

当該検討箇所は2004年から電線共同溝工事が着手され、今回の工事は歩道を整備する最終工事である。

沿道商店等の置き看板、のぼり旗等は道路法32条の許可対象物ではなく、不法占用の位置付けであり、視覚障害者の通行の妨げとなっている。(図-3)

当事務所では、歩道の利用状況を意識して、過去の検討事例、足立区障害者団体連合会の意見を参考に歩道中央に設置する計画とした。歩道中央に設置することによって、沿道商店等の置き看板、のぼり旗等にとらわれず、視覚障害者誘導ブロックの本来の目的である「安全かつ円滑に歩行できるよう誘導する」ということが可能となる。(図-4)

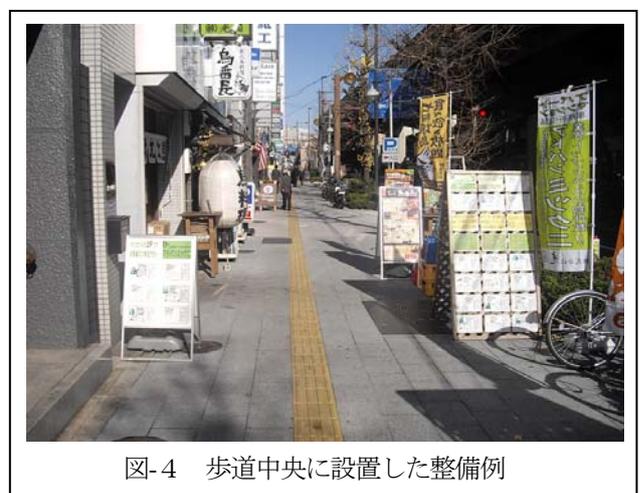
図-5 連続的の欠如

歩道下には電気、ガス等ライフラインが地下に收容され、メンテナンスの為のマンホール等により、視覚障害者用誘導ブロックの連続性が欠如している箇所が見受けられる。

ガイドラインには「連続的かつ極力直線的に敷設するものとする」、「電柱などの道路占用物等の施設を避けるために急激に屈折させることのないよう、直線的に敷設することとする」と記載されている。しかし、実際の道路では工事区間単位で設置されているため、連続的に配置、マンホールを迂回して配置、歯抜け等当事務所管内でも様々な状況である。基本的な事項は決まっているものの細かな所で統一的な考え（基準）が定まっていなことが原因と考えられる。（図-5、-6、-8）

- ・マンホール上部の連続性を確保して欲しい。
- ・30cm程度の小規模なマンホールは杖等の振り幅により欠如しても問題ない。

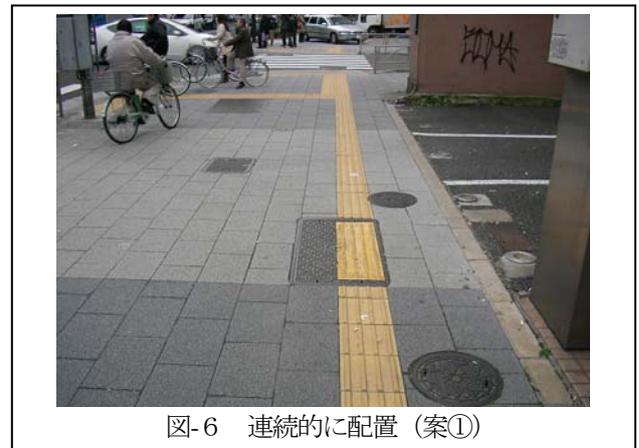
図-6 連続的に配置 (案①)

設置案	課題	優位性	摘要
案① 溶着式誘導ブロックをマンホール蓋に設置する	<ul style="list-style-type: none"> ・企業者の理解が必要 ・表面管理の責任区分の明確化 ・企業者の維持管理（管理番号等） 	<ul style="list-style-type: none"> ・連続的、直線的な誘導ができる ・誘導ブロック設置計画が容易 	図6
案② 緩やかな曲線状に誘導ブロックを設置し、マンホールを迂回する	<ul style="list-style-type: none"> ・視覚障害者と健常者との衝突の危惧 ・誘導ブロック設置計画が煩雑 ・新規占用物の調整が困難 	<ul style="list-style-type: none"> ・連続的、ほぼ直線的な誘導ができる ・企業者によらず、誘導ができる 	図7
案③ 直線的に誘導ブロックを設置し、マンホールを迂回する	<ul style="list-style-type: none"> ・視覚障害者が方向性を失いやすい ・視覚障害者と健常者との衝突の危惧 	<ul style="list-style-type: none"> ・企業者によらず、誘導ができる 	図8

案②、③については、視覚障害者が歩道上を蛇行する状況を招く可能性が大きく安全性に問題がある。また、体

験者からも案①にしてほしいとの要望もあり、案①が最も望ましいものとする。

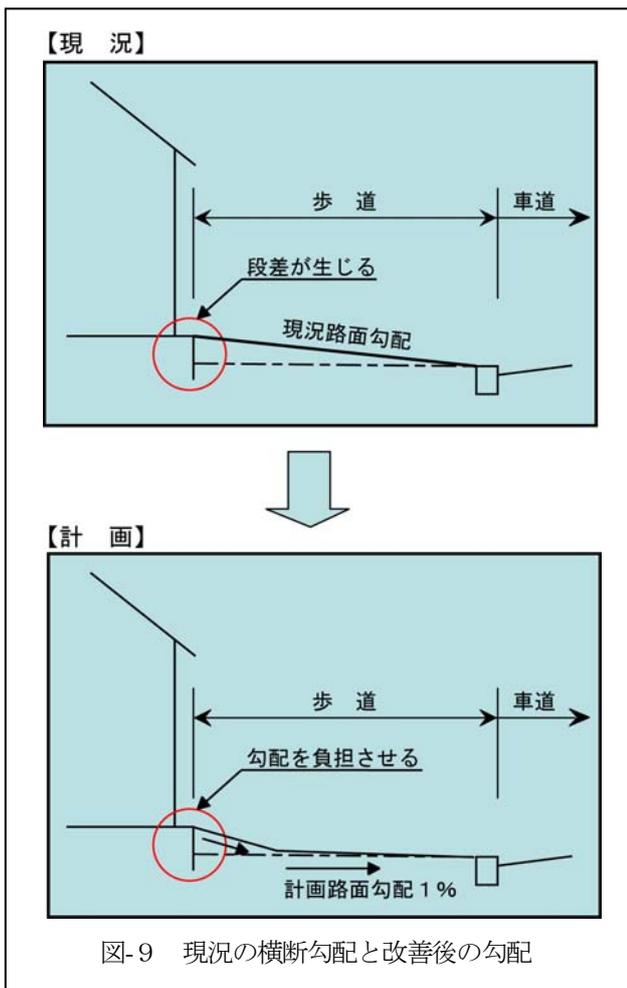
図-9 現況の横断勾配と改善後の勾配

歩道の横断勾配については、道路構造令で「2%（標準）」、ガイドラインでは、「透水構造の舗装を原則とし、1%以下」と規定されている。

「千住歩道舗装復旧工事」においては、この条件をクリアする工夫として、民地側にすりつけ区間として急勾配を負担させ、車道側に1%の横断勾配を整備する計画とした。（図-9）

体験して頂いた勾配は15%（計画最大勾配）と8%（ガイドライン最大縦断勾配）の2種である。それぞれ頂いた意見を挙げる。（表-2）

15%勾配	8%勾配
杖	歩行可能ではあるが、誘導ブロックが認識し辛く歩きにくい	歩行可能ではあるが、歩きにくい
結論	誘導ブロックは勾配部だと歩きにくい、平坦部に設置して欲しい	
(参考)車いす	横転の可能性があり怖い	どうにか通行可能（不安定さは有）

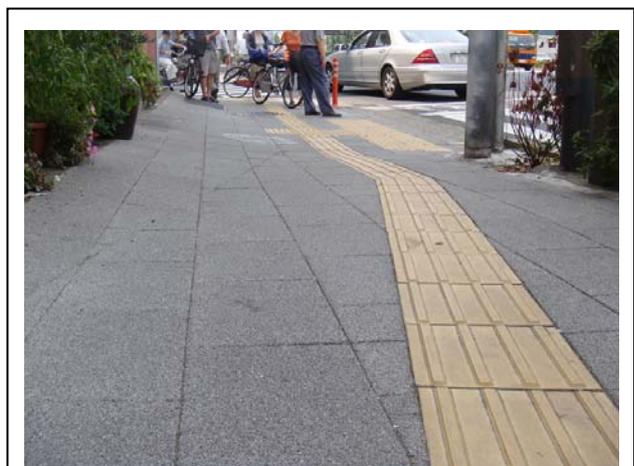
図-10 勾配1%の区間に設置

以上より、ガイドラインに示される勾配1%の区間を確保し、その区間に誘導ブロックを設置することとした。（図-10）

- ・横断歩道の滞留区間は必ず平坦にしてほしい。
車道に飛び出してしまう可能性があり、大変危険である。
