平成23年7月新潟・福島豪雨における 刈谷田川遊水地の効果と課題

一級河川信濃川水系刈谷田川では平成16年7.13新潟・福島豪雨の災害復旧助成事業において刈谷田川遊水地の整備を行った。その後、平成23年7月新潟・福島豪雨により、刈谷田川では平成16年と同規模の降雨に見舞われたが、災害復旧助成事業の成果により、刈谷田川下流域においては河川のはん濫による被害は発生しなかった。今回の豪雨では遊水地内に洪水が流入し治水機能としては効果を発揮したが、土砂・流木等が遊水地内へ多量に流入したことによる農地への影響が課題となっている。

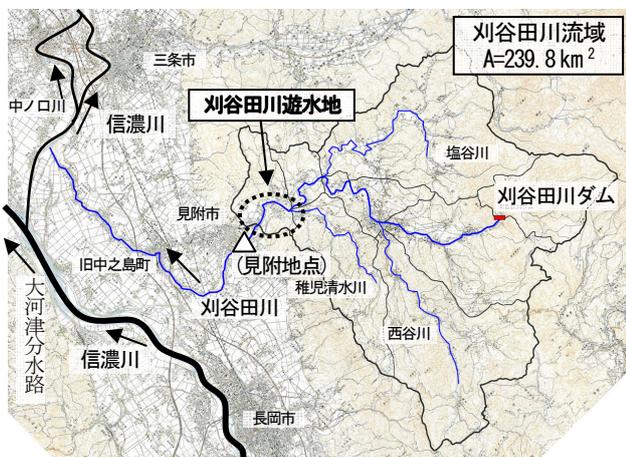
図-1 刈谷田川流域図

刈谷田川はその源を守門岳に発し、途中増沢川、幾地野川、及び来伝川を合流して山岳地帯を抜け、長岡市栃尾地区を貫流しており、更に西谷川、塩谷川、稚児清水川を合流して平野部に出て、見附市の南側を流下し、JR信越線を経てから方向を北に変え、信濃川に合流する流域面積239.8km²、流路延長50kmの一級河川である。

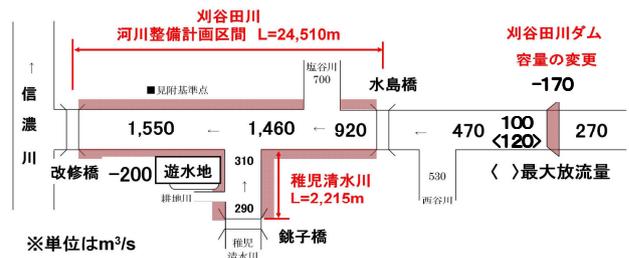
図-2 刈谷田川流量配分図

平成16年7.13新潟・福島豪雨では、計画高水流量(基準点流量1,550m³/s)を上回る出水(被災流量1,750m³/s)となった。この降雨(日雨量399.1mm)は既定計画で評価すると約1/220の確率であったが、これも含めた近年の降雨資料を用いた評価では概ね1/100の確率となる。したがって、計画規模については、再度災害防止の観点から、今回降雨及び流量を対象とした計画規模を1/100の確率で改良復旧を行うこととした。流量配分図は図-2のとおりである。治水方式は、移転家屋数や架替橋梁数等の社会的影響及び信濃川本川の流下能力や河床勾配等を考慮し、図-3のとおり「河道掘削+遊水地」を採用し、200m³/sを遊水地で洪水調節することとした。

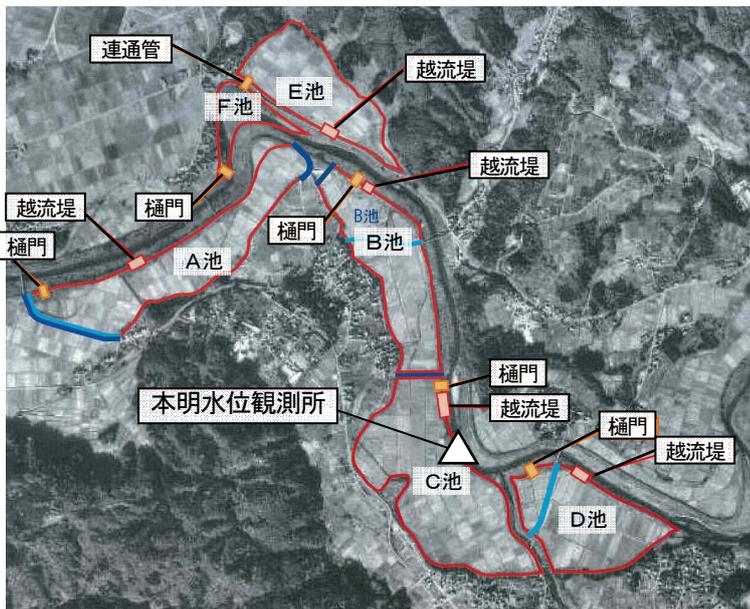
図-4 刈谷田川遊水地平面図

上記の調節効率、貯水効率等によるほか、用地補償費を含む事業費を考慮のうえ、総合的に優れた中流区域を遊水地箇所として選定した。

本事業では、地域の土地利用を確保し、かつ遊水地整備が可能な「地役権方式」を採用した。

池名称	A池	B池	C池	D池	E+F池	合計
越流堤設置地点(m)	No.191	No.202	No.212	No.219	No.199	
	左岸	左岸	左岸	左岸	右岸	
H. W. L(m)	25.24	26.21	27.34	28.36	25.94	
遊水地面積(m ²)	192,000	154,000	253,000	146,000	167,000	912,000
計画貯水容量(m ³)	686,000	289,000	631,000	323,000	418,000	2,347,000
計画河床勾配	1/1300	1/660	1/660	1/510	1/660

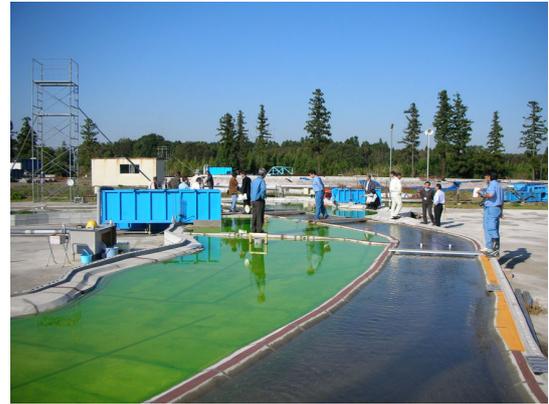
写真-1 模型実験の状況

効率的な遊水地を設置するため、遊水地予定地を縮小模型化した実験施設で洪水を再現し、池毎の分配量及び全体での洪水調節機能を検証した。実験結果を越流堤及び減勢工の規模に反映させるとともに、遊水地計画の理解を深めてもらうために地域の方々にも水理模型実験に参加してもらった。

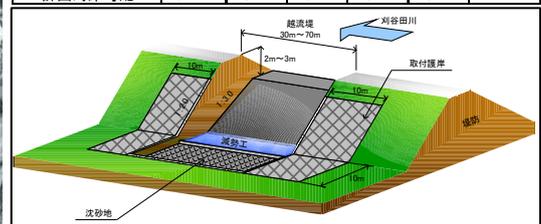
図-5 越流堤イメージ図

- ◆越流堤を遊水地の下流側に設置し、緩やかに浸水させることにより農地が荒れないよう配慮した。
- ◆冠水頻度の公平性を保つため、全遊水地においてほぼ同時に越流するよう越流堤の高さを設定した。
- ◆地役権方式により用地補償費を抑えるとともに、通常時の農耕を可能とした。

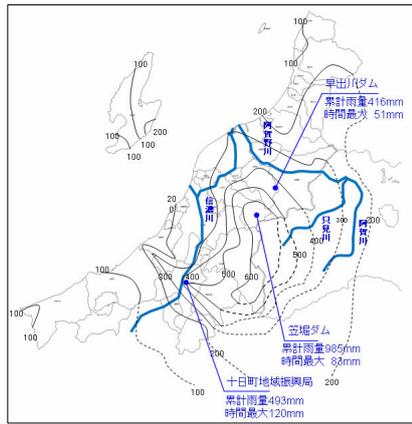
図-7 等雨量線図(累計雨量)

平成23年7月27日から7月30日かけて前線が朝鮮半島から北陸地方を通過して関東の東に停滞し、前線に向かって非常に湿った空気が流れ込み、大気の状態が不安定となり、強い雨が県

土の半分を占める広範囲にわたり長時間降り続いた。特に、三条市の笠堀ダムでは総雨量が1,000mmに迫る大雨となり、十日町市の十日町地域振興局では時間雨量が120mmという猛烈な豪雨であった。

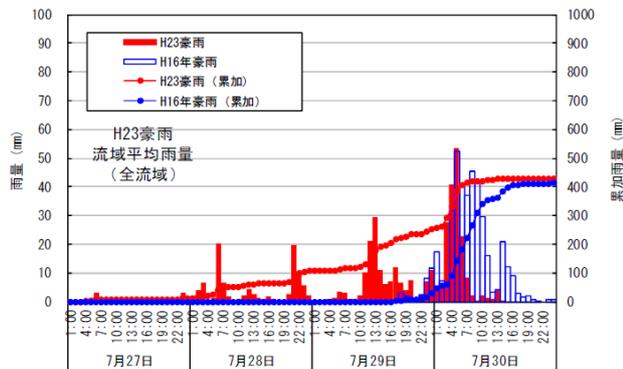
図-9 刈谷田川流域平均雨量

刈谷田川流域では流域平均雨量としては、平成16年の7.13豪雨と同程度の降雨(累計雨量427mm)であった。しかし、支川の塩谷川流域内観測所である梅野俣観測所で累計雨量559mm、時間最大雨量で88mmを観測し、近年刈谷田川で災害の発生した平成16年降雨よりも総雨量およびピーク雨量ともに大きかった。

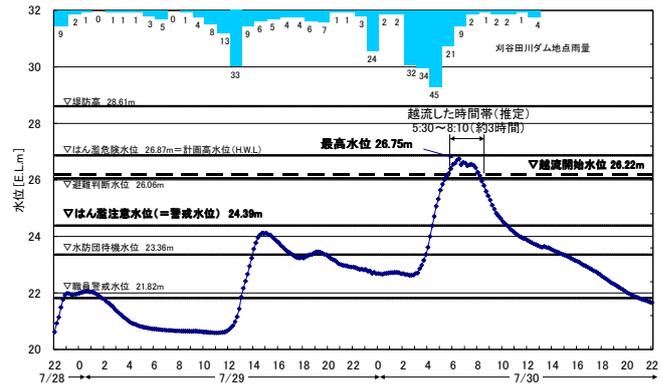
図-11 本明水位観測所水位(7月28日~30日)

刈谷田川の水位は7月29日深夜からの雨により上昇し、7月30日の午前5時半頃には水位が遊水地越流堤の天端高に達し越流が始まった。その後、午前6時半には本明水位観測所で最高水位26.75mに達し、ほぼ計画高水位まで上昇した。越流が始まってから約3時間の間、越流堤の天端を越えた状態が続き、その後刈谷田川の水位低下に伴い、遊水地内に貯留した流水を排水樋門から放流した。

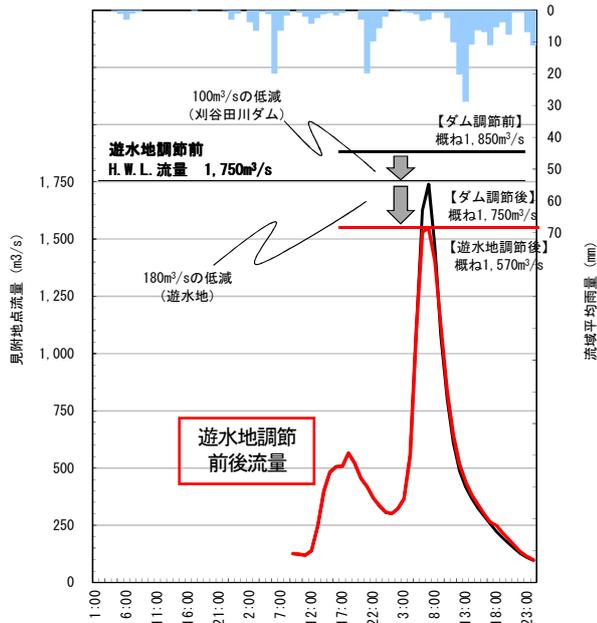
図-12 ダムおよび遊水地調節前後ハイドログラフ

今回の洪水に対して、遊水地は見附地点（基準点）で180m³/sの洪水調節効果を発揮した。また、刈谷田川ダムでも100m³/sの洪水調節を行っているため、合計280m³/sの洪水量を低減することができた。これにより見附地点の水位をダムにより19cm、遊水地により35cm、合計で54cm低下させる効果を発揮し、過去に甚大な被害が発生した平成16年と同規模の降雨であったにもかかわらず、下流域において外水によるはん濫を防止した。

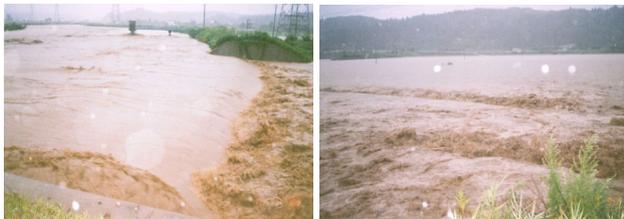
写真-4 越流堤(C池)の状況 写真-5 越流堤背後の状況

た。しかし、今回の豪雨では上流支川の塩谷川流域で堤防の側方浸食や山地部で土砂流出等が多発したため、土砂や流木等を多く含んだ洪水が遊水地へ流れ込んだことにより、遊水地内に異常堆砂などの被害が発生した。

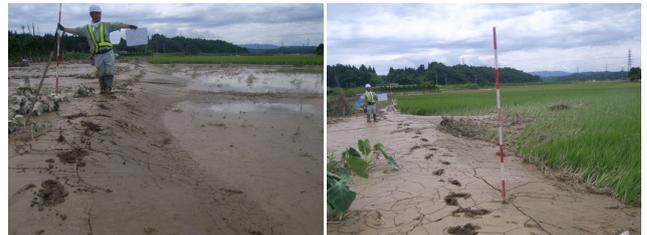
写真-6 堆積土砂の状況

遊水地内の堆積土砂を調査をした結果、堆積土砂の土質は非常に細かい土質で、掘り返すと元の地盤との土質がはっきりと異なっていることがわかった。また、堆積土の厚さを計測し土量を算出すると、越流堤周辺が堆積土砂の量が多いこともわかった。調査の結果、遊水地全体で堆積した土量は約33,000m³もあり、これは遊水地の洪水調節容量を侵している状態であった。

遊水地内に堆積した土砂は洪水調節容量を侵している状態であった。このことは治水に危険な状態であり、放置しておくことはできない。よって、この異常堆砂を除去するために公共土木施設災害復旧事業に災害申請を行い、査定決定を受けた。

→ 要綱第14第5号を適用し負担法の申請を行った

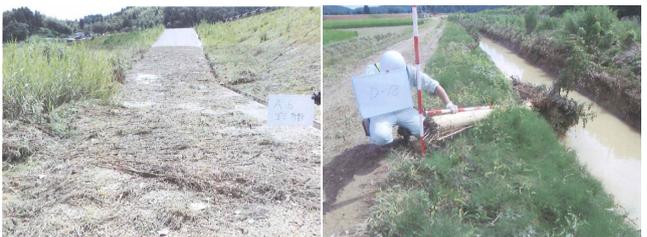
写真-8 流木等の堆積状況

上流の山地部で土砂流出が発生しており、洪水の中に流木や浮遊物を多く含んでいたため、遊水地内の各所に流木等が堆積した。

応急対応は遊水地内に流入した次の日から行われた。まず、生活道路である市道や農作業用の農道に堆積した土砂や流木等の除去を行った。また、稲作に支障とならないように用排水路の復旧も行った。

堆積土砂や流木等の除去については可能な箇所から着手したが、稲刈りが終わるまでは農地の中については着手できなかった。そのため、耕作者によっては各自可能な範囲で農地の中の枝やゴミの除去を行った方もいた。

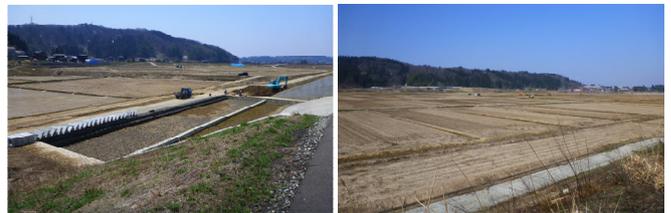
写真-9 復旧の状況(A池)

写真-10 復旧の状況(C池)

農地については、平成24年の作付けに間に合うように復旧を進めていた。しかし、豪雪により雪解けが遅れたため、春の再着手の時期が遅くなってしまったが、どうかゴールデンウィーク前には地権者及び耕作者への引き渡しを完了し作付けに間に合わせる事ができた。

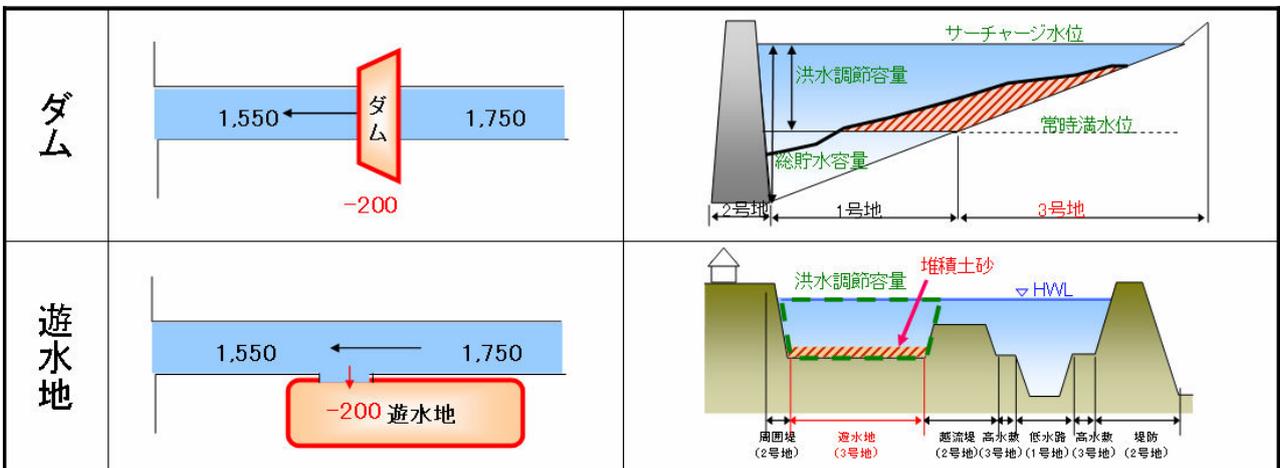
図-14 ダムと遊水地における洪水調節機能の比較

遊水地はダムと同様に貯水池に洪水を一時的に貯留する洪水調節機能をもった河川施設(表-4)であり、また堆砂の状況(表-3)から、**遊水地の異常堆砂については「ダム異常堆砂排除に係る災害」に類している。**
