重量超過車両が橋梁に与える影響のモニタリング

橋梁の疲労損傷は、事前に発見することが難しい上に、発生すると急激に進行して、落橋事故や通行止めを伴う重大損傷に発展することもある。このため、橋梁の疲労損傷を未然に防ぐことが安全・安心な道路交通の確保につながると考える。本文は、橋梁に想定以上の重量を作用させて疲労寿命を縮めていると予測される重量超過車両の影響度を把握して、効果的・効率的な維持管理手法を検討したものである。

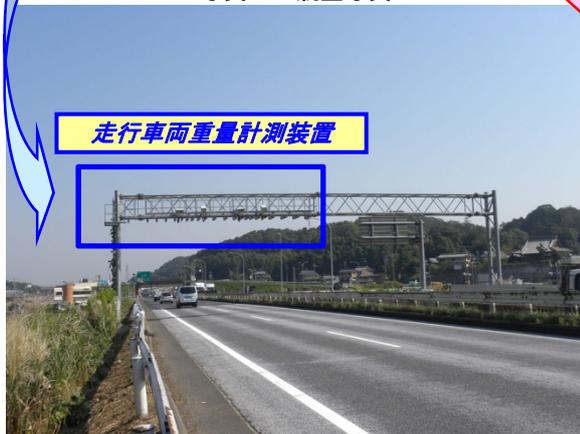
写真-2 走行車両重量計測装置（名古屋方面を望む）

特殊車両の通行実態および違反実態を把握することを目的とした走行車両重量計測装置が上り線34.11kpに設置されており、当該箇所を走行した車両の重量や走行している車線等を計測している。本モニタリングはこの走行車両重量計測装置を利用して実施することとした。このため、モニタリング対象橋梁は最も走行車両重量計測装置の近くに架設されている「木津川大橋（上り）」とした。木津川大橋（上り）は、走行車両重量計測装置から75m程度奈良側に架設されている4径間連続非合成鋼桁橋であり、諸元を表-1に示す。

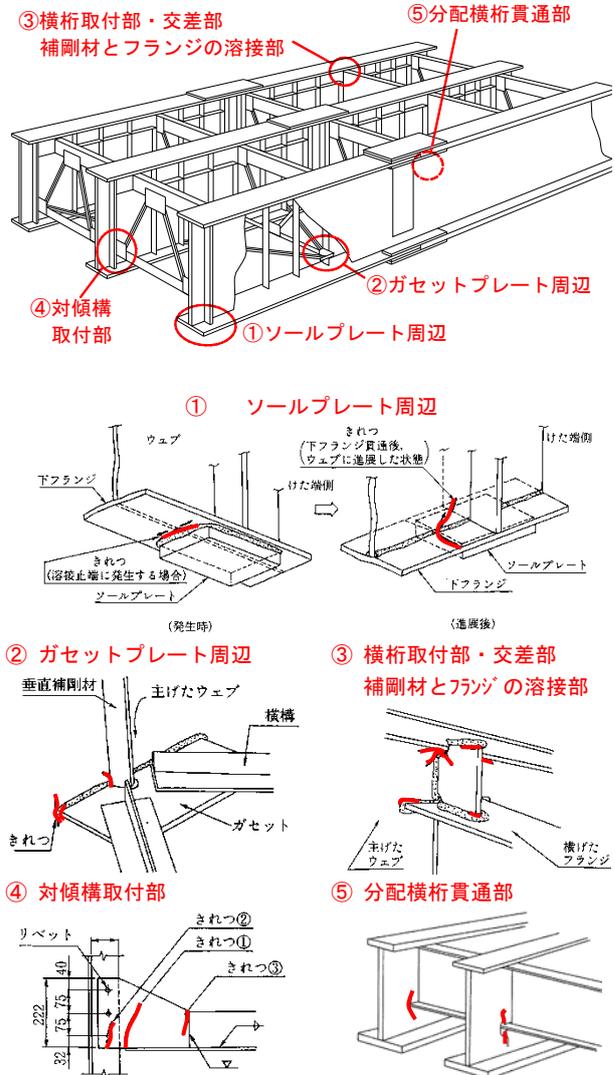
図-2 計測箇所（一般的に疲労損傷が生じやすい箇所）

計測箇所は学識経験者の指導のもと、図-2^{注1)}^{注2)}^{注3)}に示す一般的に疲労損傷が生じやすいとされている箇所とした。また、計測対象径間は走行車両重量計測装置に近いA1～P2の2径間とした。

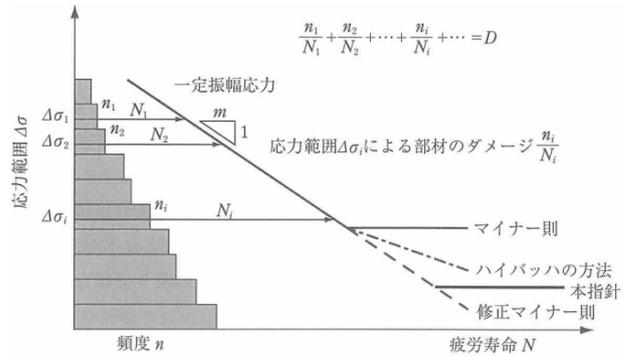
図-3 累積疲労損傷比の概念図^{注4)}

応力頻度計測を実施した場合、疲労に対する影響は以下の式から算定される累積疲労損傷比Dという数値で評価される。

累積疲労損傷比とは、部材に累積された疲労の程度を示す比率であり、この値が大きいくほど疲労寿命は短いことを意味する。疲労設計上ではD=1が耐久性の限界値を意味する。また、累積疲労損傷比は応力頻度計測で計測される応力振幅波形を解析して算定する数値である。

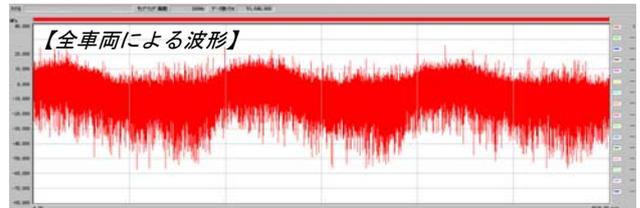
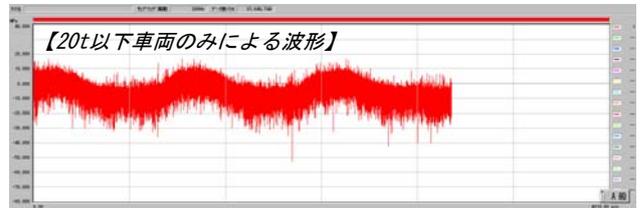
図-4 重量超過車両影響部削除後の波形 (横軸：時間、縦軸：応力振幅量)

重量超過車両の影響は、重量超過車両を削除する前の全波形から算出する「ケース1：全車両による累積疲労損傷比D1」と、重量超過車両の影響部を削除して生成した20t以下の車両のみが走行している際の結合波形から算出する「ケース2：総重量20t以下の車両のみによる累積疲労損傷比D2」の差異によって評価する。

重量超過車両の影響部削除

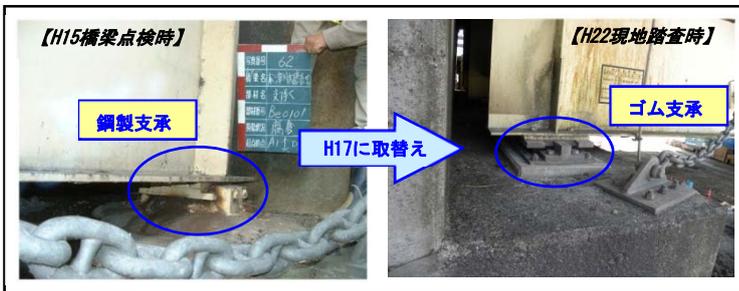
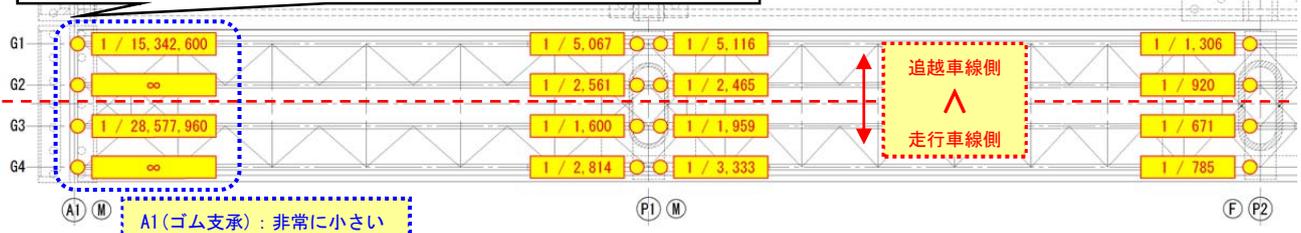
図-6 『ソールプレート周辺』累積疲労損傷比

各部材において、端径間・中央径間、走行車線側・追越車線側など平面的に多くの箇所に対して応力頻度計測を実施し、その結果より算出される累積疲労損傷比の大小関係より、各部材の疲労傾向を検討した。各部材を代表して、図-6に『ソールプレート周辺』の結果を示す。

全ての部材において、走行車線側が疲労しやすい傾向になることが確認できた。これは鋼桁の疲労に大きな影響を与える重量超過車両の多くが走行車線側を走行しているためと考える。また、部材毎の傾向としては、以下の通りである。

- 『ソールプレート周辺』は、ゴム支承部より鋼製支承部の方が疲労しやすい傾向にある。
- 『分配横桁下フランジ主桁貫通部』は、全箇所において累積疲労損傷比が大きく、疲労損傷の危険性がある。これは、本箇所が疲労に対する耐久性が低く、現行基準を満たしていない構造（疲労強度等級H'）を採用しているためである。

これより、橋梁点検時において走行車線側や鋼製支承の『ソールプレート周辺』および『分配横桁下フランジ主桁貫通部』を重点的に点検を実施することによって、効率的に維持管理が実施できると考える。
