# 既設道路橋コンクリート床版の耐久性評価に関する実証的研究

そこで、本研究では、撤去された実物の道路橋の床版を用いて輪荷重走行試験を行い、貫通ひびわれにより床版の疲労耐久性が大きく低下することを実証した。

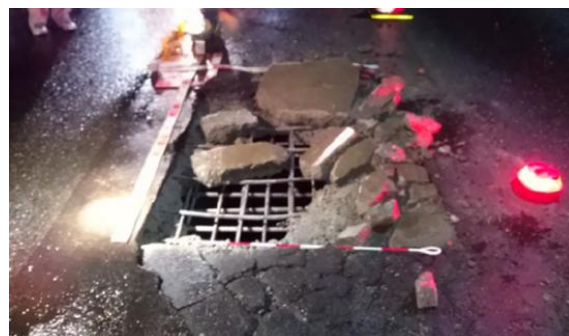
写真-1 コンクリート床版の抜け落ち事例

自動車荷重の繰り返し载荷による疲労の影響を受け、損傷が進行すると、コンクリート床版が抜け落ちることがある(写真-1)。床版の抜け落ちは、自動車等の走行安全性への影響が大きく、第三者被害につながる可能性もあるため、交通規制が必要となる場合もある。

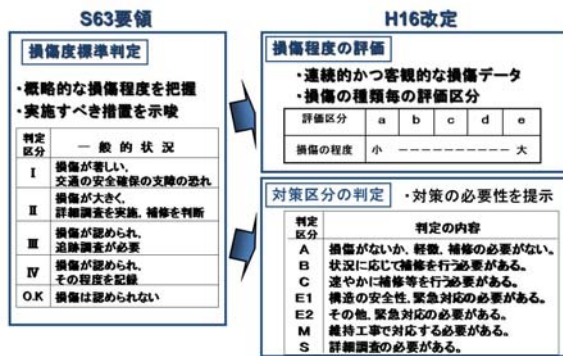
図-3 定期点検要領の変遷

定期点検要領は1988年に初めて策定され、2004年に改定されている。現在は、2004年改定の定期点検要領に基づき、原則として5年に1回(初回は供用後2年以内)、近接目視を基本とした定期点検が行われている。定期点検では、損傷の程度を表す客観的な事実を示す「損傷程度」を部位・部材の最小評価単位で、a~eの5段階で評価するとともに、各損傷に対する補修等や緊急対応、維持工事対応、詳細調査等の何らかの対策の必要性を示す「対策区分」を構造上の部材区分あるいは部位毎に、A~Sの7段階で判定するものとされている(図-3)。また、損傷程度と対策区分は、いずれも26の損傷の種類毎に評価、判定するものとされており、損傷の種類の一つとして、コンクリート床版を対象としたひびわれである「床版ひびわれ」がある(表-1)。

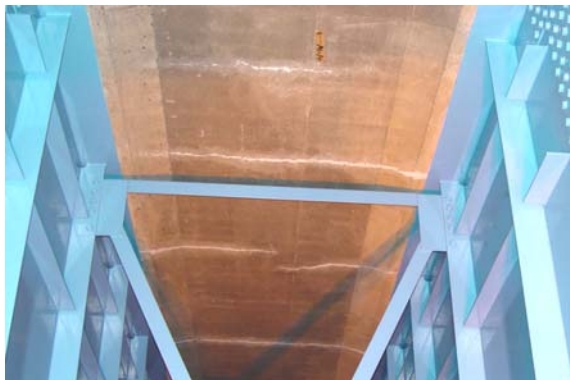
写真-2 1方向のみのひびわれで漏水・遊離石灰を生じた床版

一方、定期点検や現地調査の結果から、ひびわれが格子状にならないまま貫通し、漏水・遊離石灰を生じ、抜け落ちに至るケースが確認されており、損傷過程や疲労耐久性が大きく異なる可能性が疑われる(写真-2)。

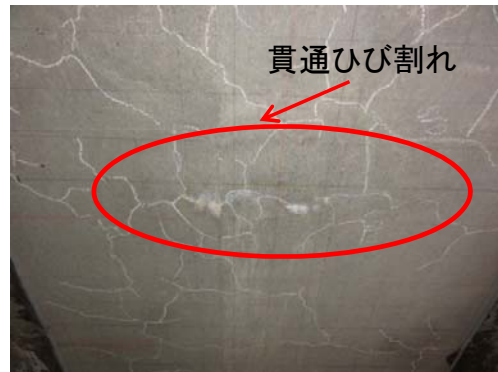
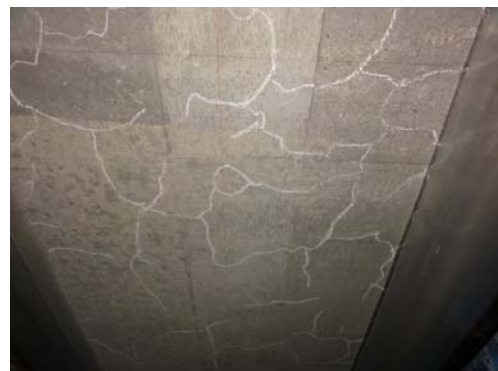
写真-3 供試体下面の状況

(a) No. 1 (貫通ひびわれ有り)

(b) No. 25 (貫通ひびわれ無し)

そこで、対象橋梁から切り出した全30体の床版から、貫通ひびわれ有りのNo. 1と、貫通ひびわれ無しのNo. 25の2体を選定した(写真-3, 図-7)。なお、貫通ひびわれの有無は透水試験を行い確認した。供試体の材料物性は、コンクリートコア抜き試験及び鉄筋引張試験を行ったところ、No. 1とNo. 25でほぼ同様であった(表-2, 3)。

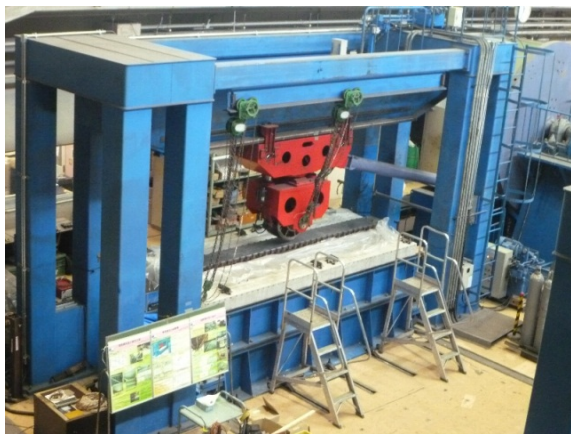
写真-4 輪荷重走行試験機

輪荷重走行試験機は、独立行政法人土木研究所所有のものを使用した(写真-4)。載荷荷重は、貫通ひびわれ有り・無しの2体の供試体の疲労耐久性を比較するため、一定載荷とした(図-8)。また、荷重値は、過去の荷重

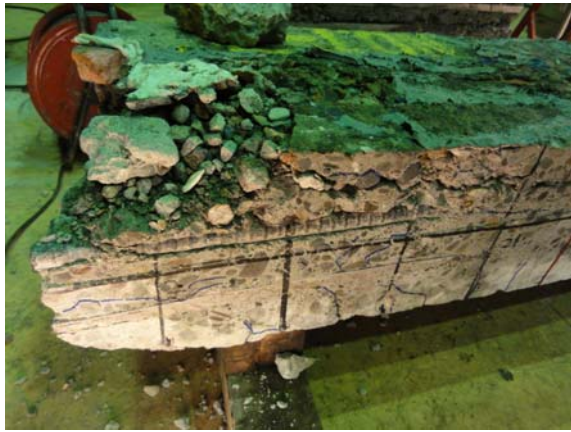
**写真-5** 試験後の供試体の状況

(a)No.1 (貫通ひびわれ有り)

(b)No.25 (貫通ひびわれ無し)

た。試験後の供試体をみると、供試体No. 1は、床版上面が繰り返し荷重により土砂化する、実際の道路橋で見られる破壊形態と同様であった。対照的に、供試体No. 25は試験前と大きな変状はみられなかった(写真-5)。
