i-ConstructionにおけるICT土工の制度設計に関する研究

近藤 弘嗣¹・一本 秀樹²・矢野 公久³・合田 彰文⁴

国土交通省が建設現場の生産性向上を目的に打ち出したi-Constructionのトップランナー施策として進めている「ICTの全面的活用 (ICT土工)」は、土工工事において3次元起工測量、3次元設計データ作成、ICT施工、3次元出来形管理及び3次元データでの納品を行うというものであり、具体的取り組みとして、この流れを定めた15の基準類を昨年度末に発出するとともに、直轄の土工工事において「ICT活用工事」の公告が始まったところである。

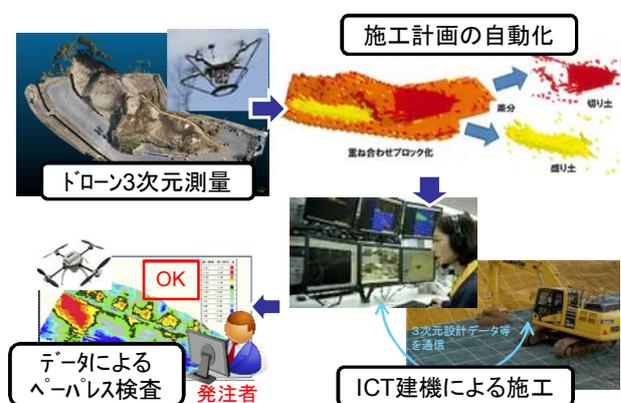
図-1 ICT土工の概要

「ICTの全面的な活用 (ICT 土工)」は、これまでで情報化施工として現場作業の局面のみに利用してきた3次元データの効用を工事全体で発現させるため、3次元起工測量、3次元設計データ作成、ICT施工、3次元出来形

管理及び3次元データでの納品を行うというものである。(図-1)

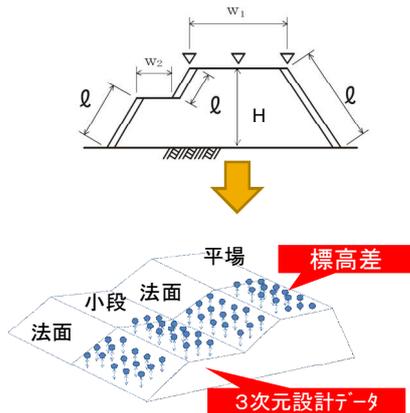
図-2 面管理の概念図

ICT活用工事の実施にあたり15の基準類を昨年度末に発出したところであるが，ICT活用工事の枠組みにとって最も画期的な概念は，出来形管理における「面管理」の導入である。これはUAV等で計測される竣工形状の3次元データである点群データにより施工の良否を評価する考え方として，計測点と3次元データの標高較差について規格値を定めるものである（図-2）。

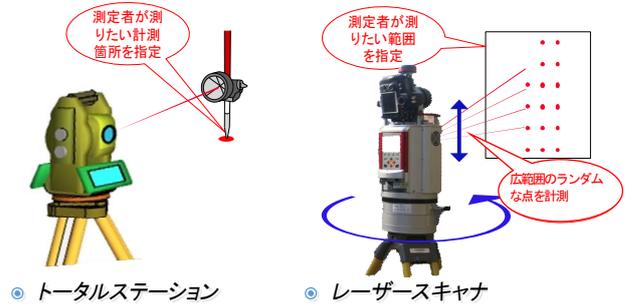
図-3 TSとLSの特徴（イメージ）

多量に点を取得する計測方法であるレーザースキャナ（以下 LS）や写真測量では，トータルステーション（以下 TS）等を使用して管理断面上の法肩や法尻などの特定の計測箇所を指定した計測ではなく，対象範囲の任意箇所を短時間に計測をすることを得意とする技術であることから（図-3），こうした機材を導入するためには必要不可欠な管理概念である。15の基準のうち「出来形管理基準及び規格値」においてこうした概念を新設した。

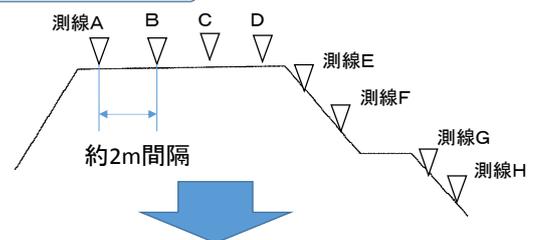
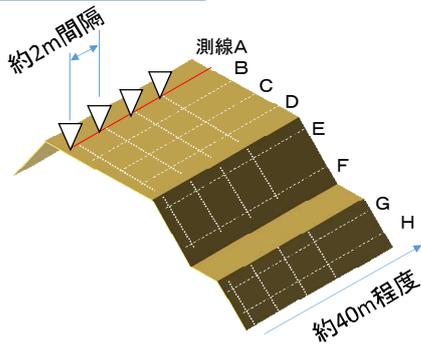
図-4 出来形実態を把握する計測箇所の設定方法

面管理手法の実現に向けては，従来手法によって得られる管理断面での出来形座標だけでなく，管理断面以外の面的な出来形の実態を把握する必要がある。このため，土工の天端部や法面部の横断方向に約2m間隔（測線を配置），測線の縦断方向に沿って約2m間隔の格子状に出来形座標の取得を行った。また，出来形座標の平面位置における計測標高と設計高さとの差により出来形実態を把握することとした（図-4）。

横断方向の測線設定

縦断方向の計測箇所設定

また、計測範囲は、盛土（又は掘削）区間が40m程度確保できる現場（連続的な機械による仕上げ作業が実施できる工事を対象）とし、図-4に示す格子状に各現場で約300点を計測した。

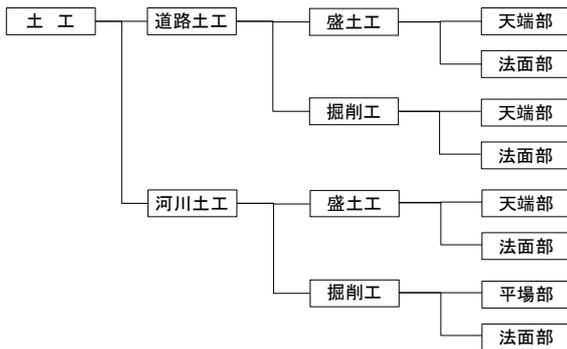
図-5 調査対象とした作業区分

調査対象とする土工において、道路土工と河川土工では構造物としての役割が異なり、出来形管理基準および規格値も異なる。また、天端部と法面部では利用する施工機械も異なる場合が多いことから、道路土工と河川土工、それぞれの天端部と法面部では、出来形実態の特性に違いが想定される。そのため、出来形実態の整理においては、図-5に示す工種・作業区分・施工箇所毎に実態を整理することとした。

調査は、データの偏り無くすことを目的として図-5の作業区分について、全国で調査を実施した。ICT施工の利用の有無で整理した結果を図-10に示す。各工種の部位別に見ると、ICT施工を利用した場合は全ての作業区分、部位で設計値に対する差の平均値が±20mm以内となっており、従来施工の最大値+36mmに比べて小さくなっている。また、標準偏差では、ICT施工の有無による差は±10mm程度であり、従来施工と大きな差は無い。以上より、丁張りなどの施工の目印が少ないICT施工を適用した現場でも従来施工と同等の出来形が確保されていることが確認できる。

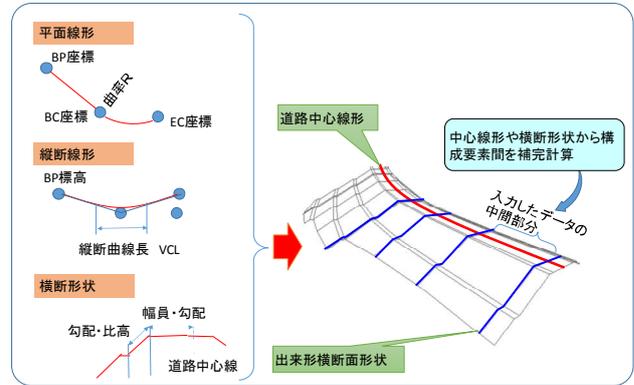
図-6 3次元設計データのイメージ

出来形管理の基準となる3次元設計データは、TSを用いた出来形管理技術で利用する3次元設計データを利用した。この3次元設計データは、線形（道路中心線や堤防法線）と横断形状の組合せで構成されており、断面の間は平均処理により補完することで任意箇所の3次元計測座標と同じ平面位置における設計高さが算出できる（図-6）。

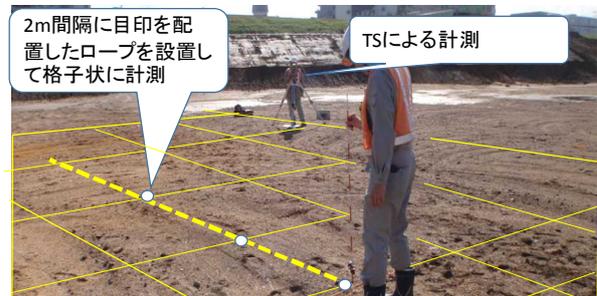
図-7 出来形計測状況

各現場の調査は施工完了直後にTSを用いて出来形計測を実施した。計測は、約2m間隔の格子状となるように計測を実施した（図-7）。

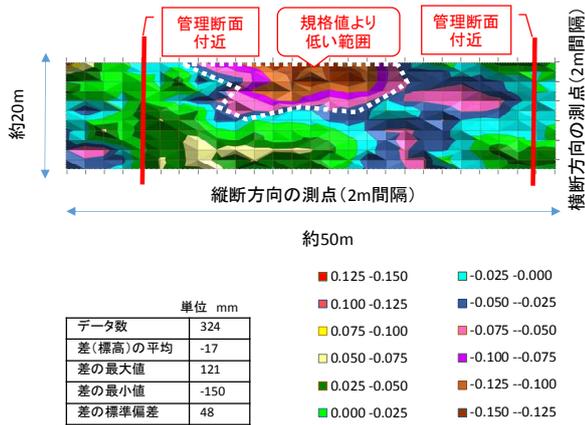
図-8 各現場の出来形状況確認

TSを用いた出来形管理ソフトウェアを用い、計測した3次元計測座標と同一平面状の設計高さを算出し、計測座標の差を確認した。図-8に、河川土工の掘削工における出来形状況の例を示す。管理断面から離れた箇所では、現状の出来形管理の規格値（±50mm）以外となっている箇所も存在している。

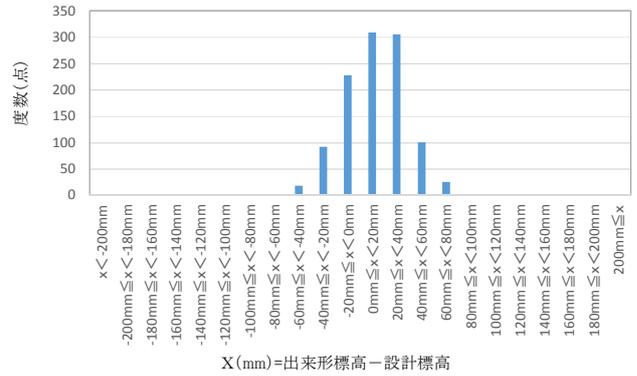
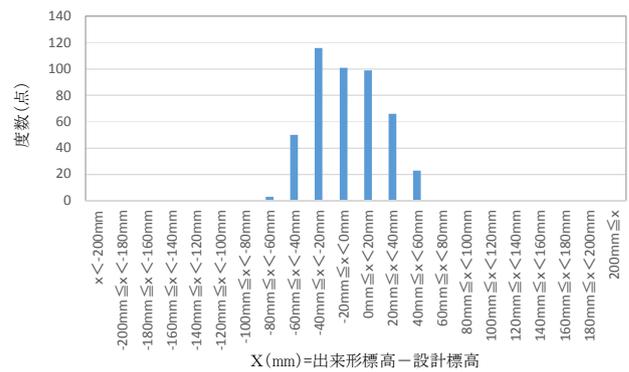
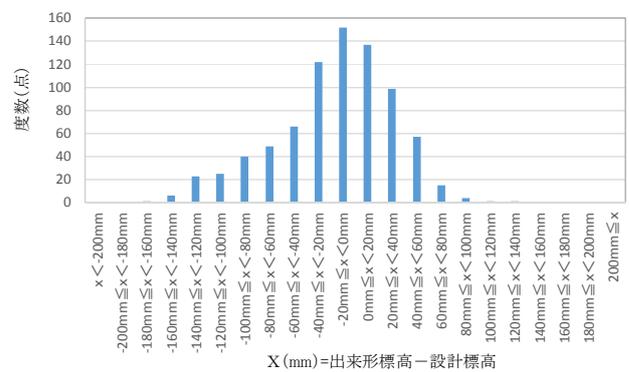
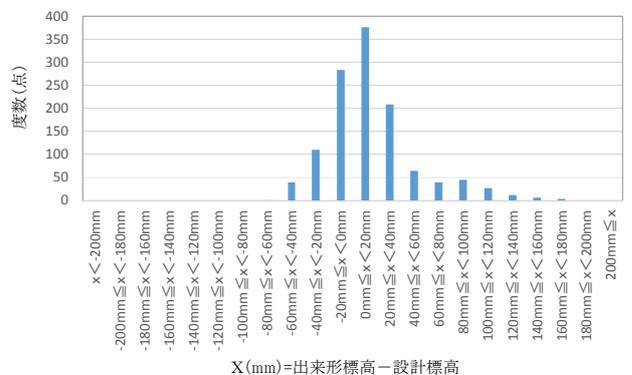
図-9 天端部および平場部の出来形分布状況

表-1より、道路土工の天端部では標準偏差が30mm以下と小さく、平均値に標準偏差を加えても設計との標高較差が±40mm以内である。また、図-9の出来形の分布を見ると、道路土工の天端部は出来形管理の規格値が±50mm(上限と下限の制限)であることから、標高差もほぼ0を中心とした分布である。また、計測点の9割以上が±50mm以内であった。

一方、表-1より、河川土工では、天端部あるいは平場部のばらつきが道路土工に比べて大きくなっている。図-9の出来形の分布をみると、河川土工の盛土工では出来形管理の規格値が-50mm以上(下限のみ制限)となっているため、分布は道路土工と比べてプラス側に広がっている。

道路土工・盛土(路体)工・天端部の出来形実態

道路土工・掘削工・天端部の出来形実態

河川土工・掘削工・平場部の出来形分布

河川土工・盛土(築堤)工・天端部の出来形分布

河川土工・掘削工・平場部は、規格値は±50mmであるが、全体的にマイナス側に大きく広がっている。これは、河川流水断面積の確保が優先されていることも一つの要因と考えられる。

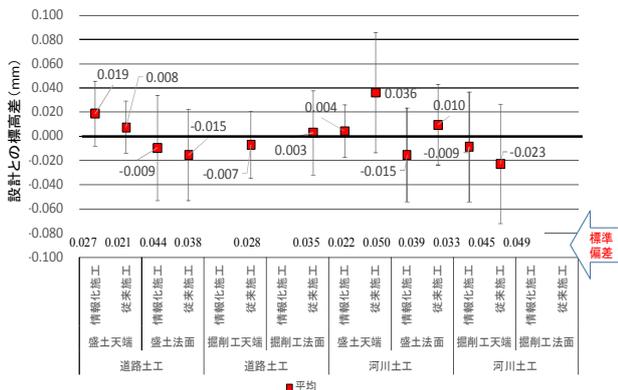
図-10 ICT施工の有無による違い

(天端はMCブルドーザ、法面はMGバックホウ)

本調査の結果から、ICT施工を用いて施工することにより、設計（施工の目標値）に対して標高差の平均値は±20mm程度で実現することが確認されており、平均値に対する規格値として従来の出来形管理の規格値を用いることが可能である。しかし、平均値に対する規格値だけでは、ばらつきを管理できず均一な出来形は確保できない。以上より、多点計測データを用いた面的な出来形管理基準および規格値の策定においては、平均値に対して従来の出来形管理の規格値を適用すると共に、ばらつき管理を併用することで従来と同等の出来形確保が可能と考えられる。

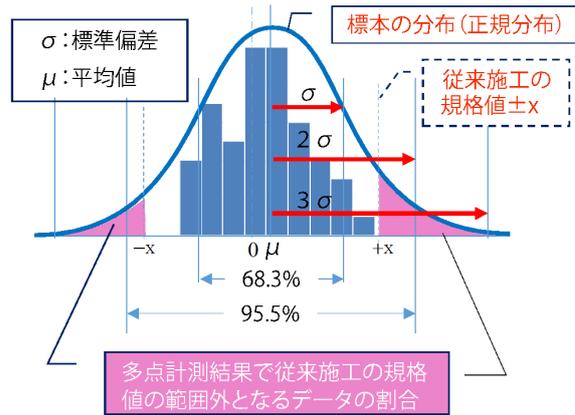
図-11 正規分布における平均値と標準偏差の関係性

面的管理の前提となるICT施工では、3次元設計データを目標に建設機械の作業装置を自動操作あるいはオペレータが目標との差のガイダンスを元に操作する。このことから、施工目標に対する出来形のばらつきが正規分布に従うと仮定する。この時、平均値と標準偏差の関係は図-11に示す関係がある。本仮定の下に、上記の出来形管理実態の把握結果を踏まえ、従来と同等の出来形確保と現場実現性の確保の観点から、面的管理基準および規格値への反映事項を(a)から(c)のとおりまとめた。

$\mu \pm \sigma$: 標本の68.3%が含まれる範囲
 $\mu \pm 2\sigma$: 標本の95.5%が含まれる範囲
 $\mu \pm 3\sigma$: 標本の99.7%が含まれる範囲

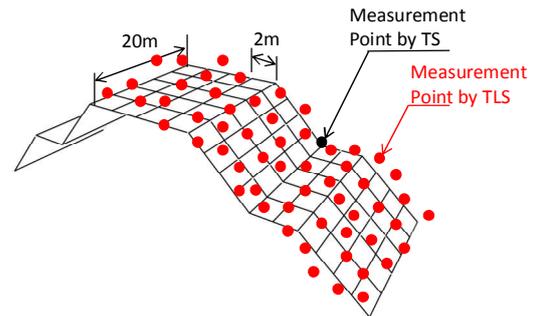
図-12 天端部および平場部の出来形分布状況

面的出来形計測手法の計測精度は、TSを用いて計測した標高値（正解データと呼ぶ）を真値とした比較により評価した。図-12で示すとおり、正解データは管理断面（6断面分）上において横断方向に2m間隔で測定した。この範囲を含む形でUAV写真測量・LSによる被評価

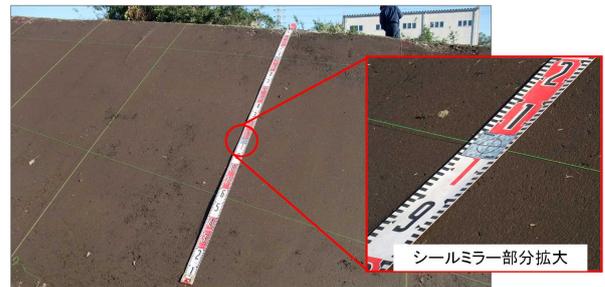
図-13 法面正解データ取得用器具

法面へ踏み入ることが困難な場合は、図-13のようにリボンロッドにシールプリズムを張り付けた器具を用い、ターゲットの計測値と地表に接しているテープとの距離と設計法面勾配から地表との接点の座標を算出した。

なお、本手法については事前検証により真値との差が±3mm以内であることを確認している。

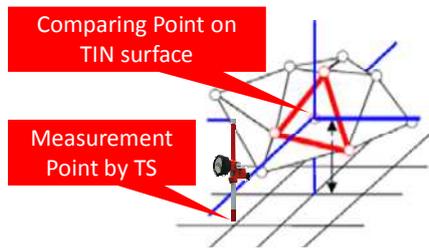
図-14 正解データと被評価データの標高比較方法

る必要がある。そこで、被評価計測から得られる点群データを図-14のようにTINデータ化したうえで、正解データと同じ平面座標値における三角面上の標高座標値と正解データとの標高較差を評価する。

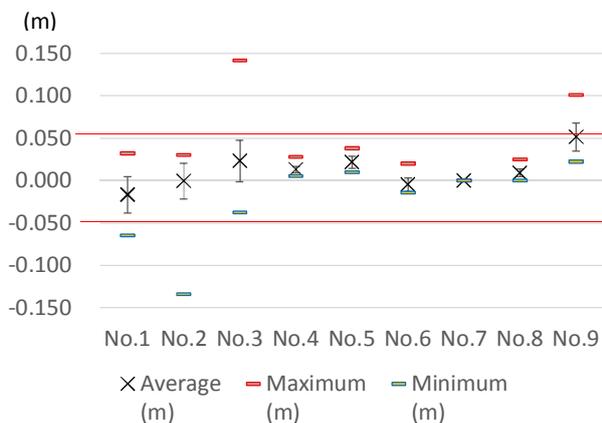
図-15 天端の計測結果の正解データとの標高差

- ・標準偏差： 24mm
- ・平均 : +15mm

標準偏差の2倍が±50mmに収まっていることを考えると、概ね±50mmが達成可能な計測精度であると評価できる。具体的な結果の分布は図-15のとおりであり、いくつかの計測値で±50mmを超えているものがあるが、以下の理由により計測精度の評価からは排除できると考える。

較差が±50mmを大きく超えている結果が含まれている。この現場を確認すると、ブルドーザによる転圧途中の現場であり、履帯の凹凸により、LSがとらえた表面と、正解データとしてのTSがとらえた表面が大きく異なっていたと推定される。

平均値が+50mmを超えている状況である。データを精

査したところ、2既知点の基線長が±2cm以内となることの確認がなされていないため、そもそも精度が担保出来ない条件での測定がなされていたと推定される。

原因は特定できないものの、±50mmを超えている計測点は72のうち3点と、エラーとしては5%を下回っているので実用上問題にならない（例えば別の機材で再測する等により個別にエラーとして排除出来る）ものと考えられる。それ以外の現場も同様に±50mmを超過するのは数点に留まる。

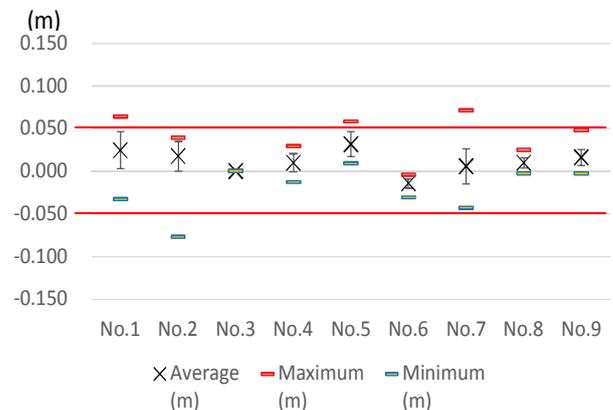
図-16 法面の計測結果の正解データとの標高差

- ・標準偏差： 17mm
- ・平均 : +12mm

天端同様、概ね±50mmが達成可能な計測精度であると評価できる。具体的な結果の分布は図-16のとおりであり、計測値で±50mmを超えている点も各現場1点前後であったことから、実用上問題にならないと考える。

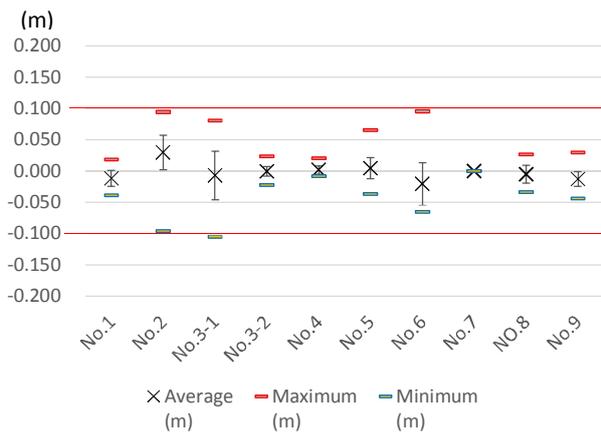
図-17 天端の計測結果の正解データとの標高差

- ・標準偏差： 24mm
- ・平均 : -4mm

この結果のみを評価すると、LSと遜色ない。±50mmを超えている理由については、現場No.3-1の様に説明が可能なものもあるが（LSの現場No.3と同一のため）、多くは原因が特定できず、数も多いことから、±50mmが概ね達成可能だと評価するのは困難であると言える。具体的な結果の分布は図-17のとおりである。

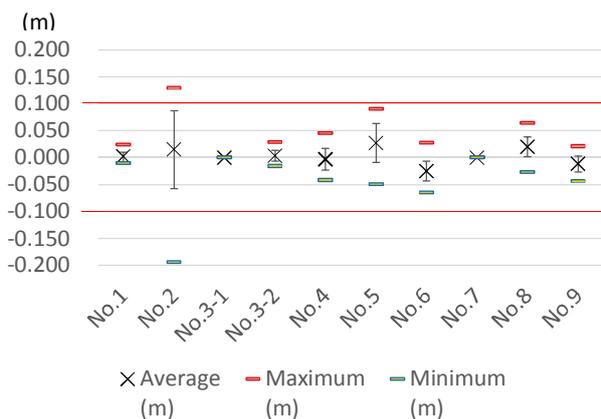
図-18 法面の計測結果の正解データとの標高差

- ・標準偏差： 32mm
- ・平均 : +7mm

標準偏差の大きさから、±50mmが概ね達成可能だと評価するのは困難であると言える。具体的な結果の分布は図-18のとおりである。

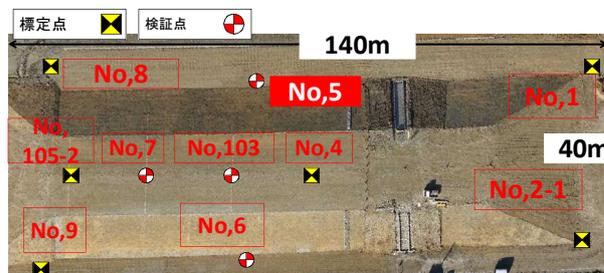
図-19 現場No.8の標定点、検証点分布の様子

現場No.8で最大の検証点誤差が生じたのは、図-19の検証点No.5であるが、外周標定点の間隔が140m弱と若干離れていることから、そのほぼ中間に位置する検証点で誤差が大きめに出たと思われる。(なお検証点No.6の位置の検証点も+23mmとそれなりに大きな誤差が出ている。) 制度設計上は、外周標定点は100m間隔程度とすることが望ましいことが分かった。

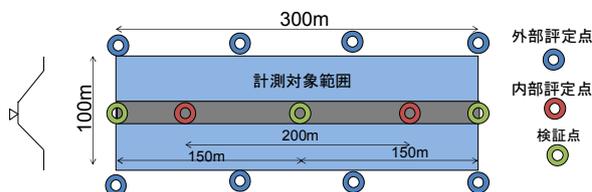
図-20 標定点及び検証点設置イメージ

- ・地上画素寸法：1cm/画素以内
- ・ラップ率：進行方向90%、隣接方向60%
- ・標定点設置間隔：外周100m間隔以下、天端上200m間隔目途(図-20)。検証点は標定点として利用できない。

- ・検証点設置間隔：天端上200m間隔で標定点と交互に設置(図-20)
- ・検証点精度：x,y,z各成分で各々±50mm以内
- ・検証頻度：撮影毎

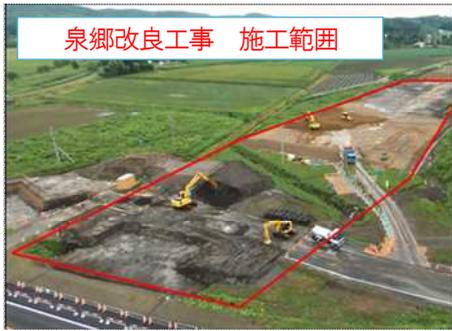
図-21 泉郷改良工事の全景

道央圏連絡道路千歳市泉郷改良工事は、地域高規格道路「道央圏連絡道路」のうち、延長8.2kmの泉郷道路のランプ部造成工事(図-21)である。

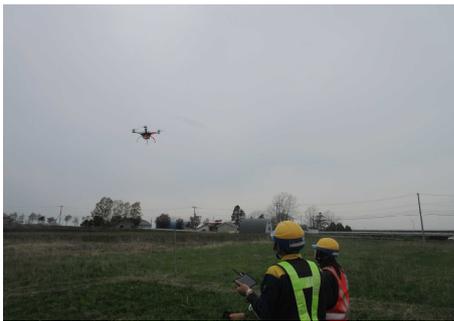
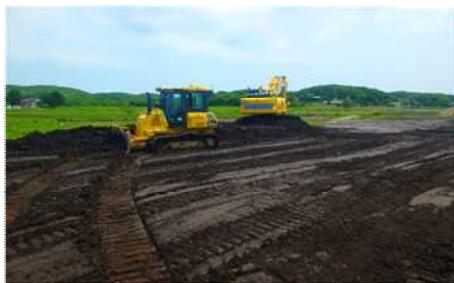
本工事では、ICTの活用としてドローンによる起工測量、出来形管理を行い（図-22）、MCブルドーザー、MCバックホウによる土工工事を施工している（図-23）。

図-22 UAVによる起工測量

図-23 ICT建機の作業状況

本工事における効果は、表-4に示すとおり、UAVによる起工測量、出来形測量を行い、3次元データによる面的な管理を行うことで、従来技術と比べて4日程度（起工測量）の工程短縮が図られた。また、ICT建機による施工では、標準日当たり施工量と比べて8日程度の工程が短縮される結果となり、工事全体では、14日間の工程短縮で約20%の効率化が見込まれる。
