# 数値計算に基づく新潟県糸魚川市における 大規模火災の延焼拡大要因の分析

2016年12月22日に新潟県糸魚川市で発生した市街地火災に関して、被害が拡大した要因を明らかにすることを目的として調査・分析を行った。火災当時の空撮映像等から、建物毎の延焼時刻及び飛び火地点15カ所を確認した。また、市街地に建つ建物の構造が異なる場合の延焼状況の違いをシミュレーションを用いて分析し、木造建物を防火構造とすることで飛び火が生じにくいこと、さらに瓦屋根を現代仕様とすることで、飛び火がほとんど発生せず焼損棟数が一層少なくなることを確認した。

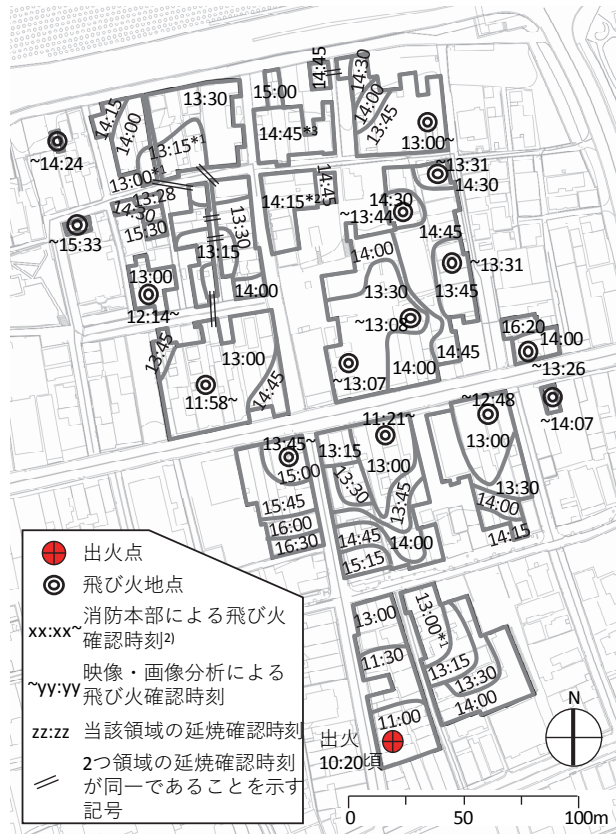
図1 映像・画像等から推定した延焼動態

今回の火災の延焼状況に関しては、糸魚川市消防本部によって消防活動記録に基づく延焼方向や延焼時刻が報告されている<sup>2)</sup>ほか、報道機関や公的機関によってヘリコプター等から火災時の空撮映像が記録されている。これらの資料に基づいて、個別建物に延焼した時刻を推定するとともに、隣接する周囲の建物が燃焼していない(あるいは強い加熱を受けるほどの激しい燃焼ではない)にもかかわらず、建物から煙や火炎の噴出を確認できたものを飛び火と見なして、15カ所の飛び火地点を特定した。図1に延焼動態の推定結果を示す。

- \*1 映像により初めて状況が確認できた時点で燃焼しており、当該領域が燃焼を開始した時刻は確認できていない。
- \*2 13:42の映像により当該領域中央付近において発炎を確認。
- \*3 14:20の映像により当該領域南端付近において発炎を確認。

この15地点の建物を見てみると全てが木造2階建ての建物であり、このうち13地点は1936年以前建築であった。さらにこのうち少なくとも10地点の建物の屋根は空中写真を用いた判読により昭和初期に一般的であった仕様(以下、「昭和初期仕様」という。)の瓦屋根であることが推定された。昭和初期仕様の瓦屋根は、現代の仕様(以下、「現代仕様」という。)に比べて、瓦の寸法精度が低く瓦下の防水層の材料が燃えやすいこと等により火の粉が瓦の隙間から侵入して飛び火が発生しやすいことが実験により確認されている<sup>3)</sup>。このような古い木造建物が混在していたことが延焼被害の拡大に大きく影響したと考えられる。

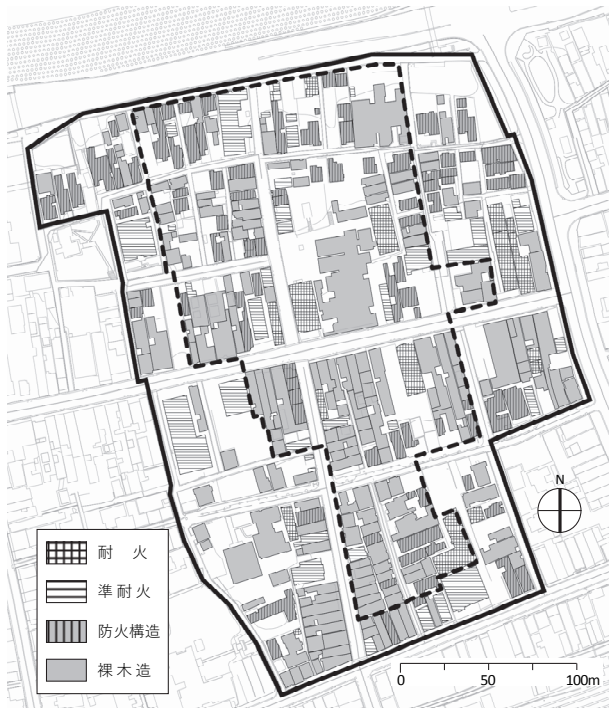
図2 再現市街地データの範囲及び建物構造

シミュレーション用の市街地データとして、現地の火災当時の建物の状況を再現した市街地データ(以下「再現市街地データ」という。)を図2のとおり作成した。データ作成範囲は、図2の実線枠内の範囲であり、今回の火災で焼損の激しかった建物の範囲(破線枠内)から1ブロック程度拡張した範囲とした。

建物形状は糸魚川市より提供を受けた地形図データ(シェープ形式)に基づいて作成し、建物属性(構造及

び階数)は現地調査、Web等の写真画像及び特定行政庁より提供を受けた建築確認データに基づいて推定した。

建物構造は、図2に示した再現市街地(以下「市街地①」という。)を基本ケースとして、以下に示す一部の建物構造を変更した2種の仮想的な市街地データを作成し、それぞれの延焼状況を比較した。

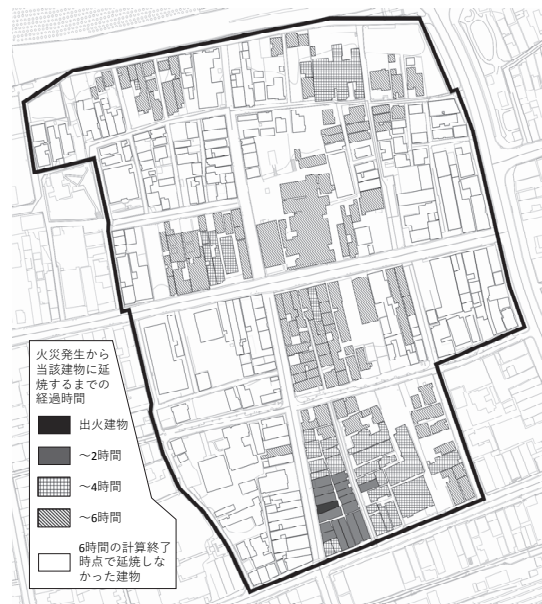
図4 Case2の計算結果の一例  
(裸木造を全て防火構造の変更・データ作成範囲全域)

いるため、出火から1時間では数棟の火災に止まっている。広範囲に延焼が及ぶのは3~4時間経過後でありその頃から徐々に飛び火が発生し始めるが、飛び火した建物やその周囲の建物の防火性能が向上していることから、延焼範囲の拡大は緩慢で6時間経過時点でも延焼が及んだ建物の割合は平均で1/3程度、最大でも1/2程度に止まっている。Case3では飛び火があったのは100回の計算中8回のみであり、ほとんどの計算で図5に示す延焼範囲に止まる結果となった。なお、飛び火はCase1では100回の計算中100回、Case2では100回の計算中98回で発生した。

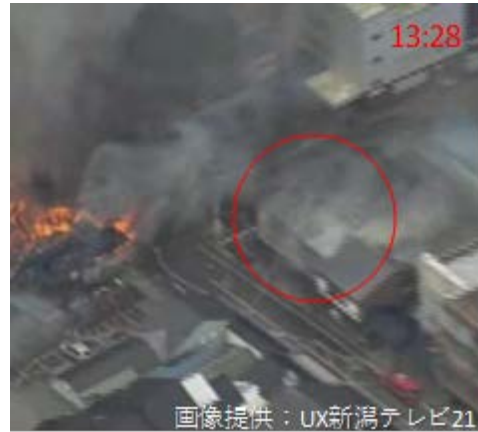
写真-1 飛び火⑥発生時の状況

番号	飛び火確認時刻 (確認方法)	建物の状況	屋根の様
①	11:21 (消防)	木造2階建て	昭和初期仕様瓦葺
②	11:58 (消防)	木造2階建て	昭和初期仕様瓦葺
③	12:14 (消防)	木造2階建て	瓦葺(仕様不明)
④	12:48 (映像)	木造2階建て	昭和初期仕様瓦葺
⑤	13:00 (消防)	木造2階建て	昭和初期仕様瓦葺
⑥	13:26 (映像)	木造2階建て	不明
⑦*	13:45 (消防)	木造2階建て	昭和初期仕様瓦葺
		木造2階建て	瓦葺(仕様不明)
⑧	14:07 (映像)	木造2階建て	昭和初期仕様瓦葺
⑨	14:24 (映像)	木造2階建て	セメント瓦葺
⑩	15:33 (映像)	木造2階建て	瓦葺(仕様不明)
⑪	13:07 (映像)	木造2階建て	昭和初期仕様瓦葺
⑫	13:08 (映像)	不明	不明
⑬	13:31 (映像)	木造2階建て	昭和初期仕様瓦葺
⑭	13:31 (映像)	木造2階建て	瓦葺(仕様不明)
⑮	13:44 (映像)	木造2階建て	昭和初期仕様瓦葺

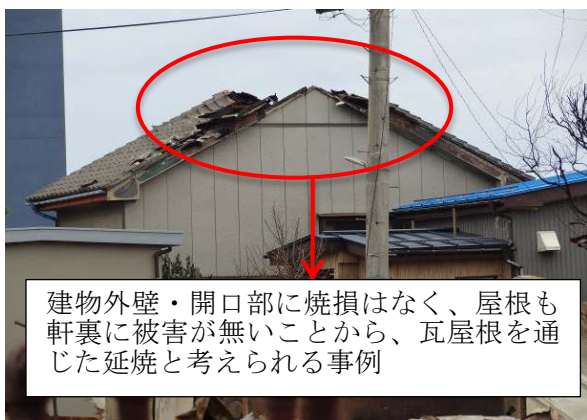
写真-2 瓦屋根の飛び火による延焼事例

しかしながら、写真2および表1に示すように、不燃材料である瓦葺き屋根であっても飛び火による延焼が見られたことから、本研究ではその発生メカニズムを解明するため、当地に存在した建物の建設当時の瓦屋根の仕様調査を行い、模型試験体を作成した上で、火災風洞実験を行うこととした。

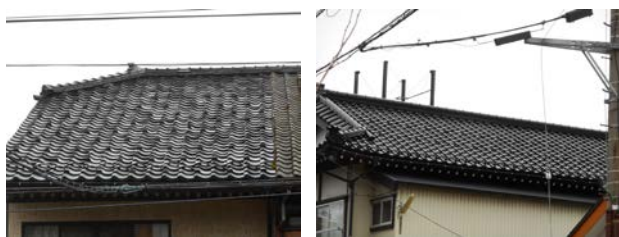
写真-3 昭和初期仕様(左) 現代仕様(右)

- ・留め付け方法については、昭和初期仕様では瓦尻を瓦棧に載せず、銅線で吊る方法が用いられている。この方法の場合、長い年月を経ると潮風により腐食が進んで瓦がずれる恐れがある。これに対し現代仕様では、瓦棧に引掛けて釘留め、全数留め付けをする方法が推奨されている。

程度)を張り、腐らないようコールタールを塗布することが流行ったようである。現代仕様では、目透かしなく張りつめられた野地板あるいは構造用合板の上に、アスファルトルーフィングなどの防水層で下地が構成されており、例えば火の粉が瓦の隙間より侵入したとしても、即座に着火・延焼しにくい構造となっている。

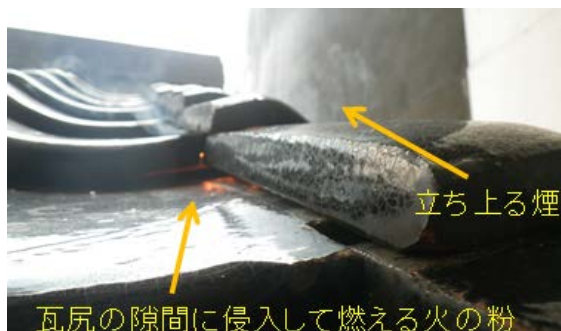
写真-4 風速 10m/s 実験時の瓦屋根上部

昭和初期仕様の試験体を用いた実験では、風速 5m/s では屋内側への燃え抜けは確認されなかった一方で、風速 10m/s では瓦屋根上部より白い煙が上がった後（写真 4）、屋内側に火炎の燃え抜けが確認された（写真 5）。消火後に瓦を除去して屋根下地を観察した結果、32 箇所で屋内側への燃え抜けが確認され（写真 6）、瓦の隙間を通じて侵入した火の粉が、屋根下地である巻木端あるいは瓦棧に着床して燃焼が継続し、やがて屋内側へと燃え抜けることが確認された。火の粉の侵入箇所は風向きに平行な瓦尻からのものが多いと見られ、瓦の緊結用に水平に配された瓦棧付近で大きく燃え抜けた箇所が多い（写真 7）ことから、瓦下に侵入後、瓦棧付近に火の粉が堆積し、薄く乾いて燃えやすい巻木端が燃え抜けることで、屋内に延焼したと考えられる。

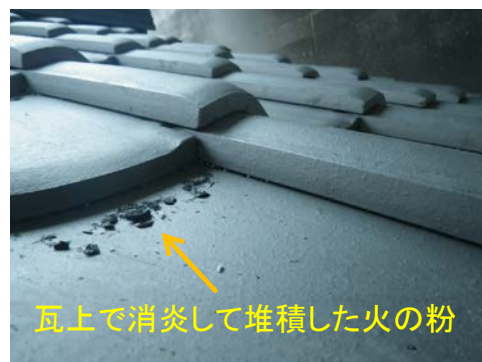
写真-8 瓦上部で消炎・堆積した火の粉（現代仕様）

認されなかった。屋根下地における焦痕箇所を観察したところ、風速5m/sでは焦痕は確認されず、10m/sでは僅かに11か所のみと、昭和初期仕様に比べて約1/80と大幅に低減されることが確認された。侵入箇所は、瓦尻の差込部周囲に限定されており、当該部分は瓦棧で引掛ける構造上、数ミリ程度の隙間は避けられない。しかし瓦の重なりにより覆われる上、鍵状になっていることから、実際には瓦尻の段違い部分に堆積した火の粉が侵入するには、かなり焼け細るまで瓦上に留まると考えられ、実際に実験後には数多くの火の粉が瓦上で消炎した状態で堆積しているのが確認された（写真11）。内部の屋根下地で確認された焦痕も最大で5mm程度に留まっており、現代仕様であれば、屋根下地が燃え抜けることはないことが確認された。

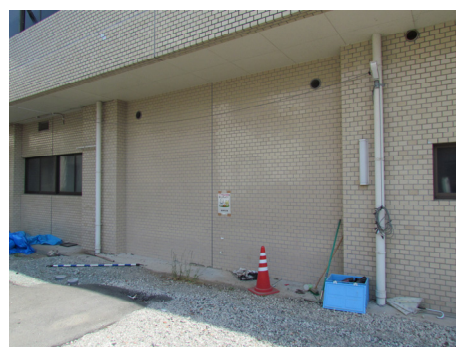
写真-2 損傷度Iの両側柱付壁

既存の上部構造の被害は、建物内部・桁行方向(Y2通り)の両側柱付耐震壁に損傷度IIIが見られた以外は、写真-2のような損傷度IまたはIIの被害であった。また北側構面の非耐力壁と考えられる腰壁は柱との衝突により被害が確認できた(写真-3)。また、補強部であるプレキャスト外フレームの桁行方向の梁は、写真-4のように損傷度IIの被害が確認されたことから、プレキャスト外フレームが地震に対して抵抗したことがわかる。一方、プレキャスト外フレームと既存部を繋ぐ張間方向の境界梁は7本中6本が損傷度III、1本が損傷度Iとなった(写真-5)。境界梁せい面には北側上端から南側下端に向かう対角線斜めひび割れが発生していた。また、建築物南側の地盤変状も確認された(写真-6)。

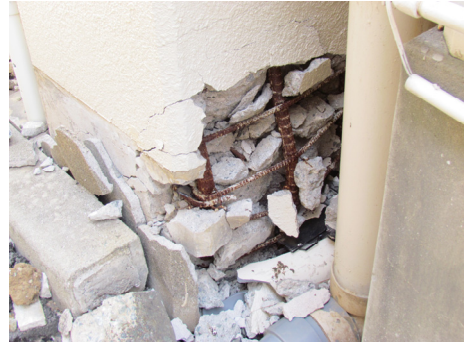
写真-7 渡り廊下棟の1階柱の柱脚

エキスパンションジョイントで縁を切られている渡り廊下棟は1Fの柱の柱脚が圧壊し(写真-7), また2階のト形の柱梁接合部にも損傷が見られた。

を考慮したところ、耐震性能残存率Rは桁行方向で74.9、張間方向で74.3であり、わずかに値が増加したが、被災度は変わらず中破のままであった。これは、既存部と補強部の部材の損傷度がほぼ同程度（IまたはII）だったことが原因である。渡り廊下棟は1Fにある2本の柱が共に損傷度Vのため、倒壊の判定となった。

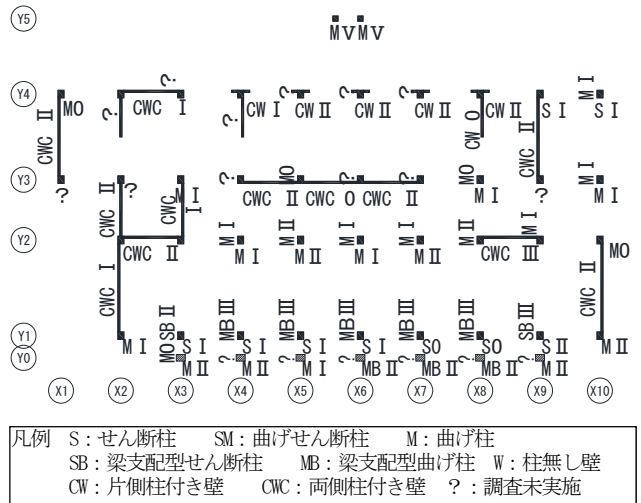
図-5 部材の損傷度判定結果 (1階)

最も被害が大きい1階について、被災度区分判定<sup>9)</sup>を実施した。部材の損傷度判定結果を図-5に示す。本建築物は、プレキャスト外フレーム工法および鉄筋コンクリート造壁の増し打ち工法を用いた耐震補強を行っている建物である。そこで、Y0構面のプレキャスト外フレームを無視した場合と、考慮した場合のそれぞれについて、被災度区分判定を実施した。本検討ではプレキャスト外フレームを鉄筋コンクリート造ラーメン架構と同様に扱うこととし、桁行・張間両方向とも強度指標1.0の曲げ柱として考慮した。また張間方向では増し打ちされた耐力壁については両方の被災度区分判定において考慮した。被災度区分判定を行った結果、耐震性能残存率Rが桁行方向で74.6、張間方向で73.8となり、建築物の被災度を中破とした。なお、判定の際にプレキャスト外フレーム

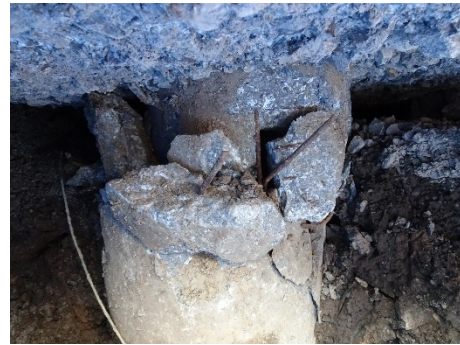
写真-8 No.1(X2-Y1)の杭頭部の状況

また、建築研究資料<sup>7)</sup>に示されている既製杭の被災度区分判定に基づいて、杭頭部についても判定を行う。No.1の杭は斜めに破壊し、軸方向にも縮んでいることか

ら、軸力とせん断による被害と判断し、損傷度はVとした。また、No.2の杭は軸方向に破壊していることから、軸力による被害と判断し、損傷度はVとした。No.3の損傷度は不明である。

今回の調査の範囲において、直接杭頭部被害状況を見て被災度を判断できた杭はいずれも損傷度Vとなったため、基礎構造の被災度を大破と判断した。ただし、調査数が少ないため暫定的な判断であり、基礎構造の被災度を正確に判定するには今後さらなる調査が必要である。

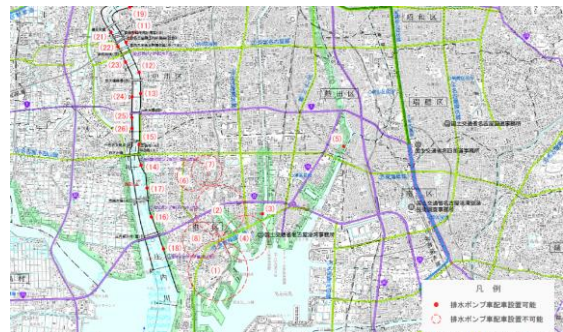
図-7 排水ポンプ車配車調査箇所位置図

例として、排水ポンプ車の設置位置の候補については、流域内のポンプ車が設置出来そうな箇所(図-7)について現地調査を実施し、図-8に示すような箇所毎の調査表を作成し整理した。

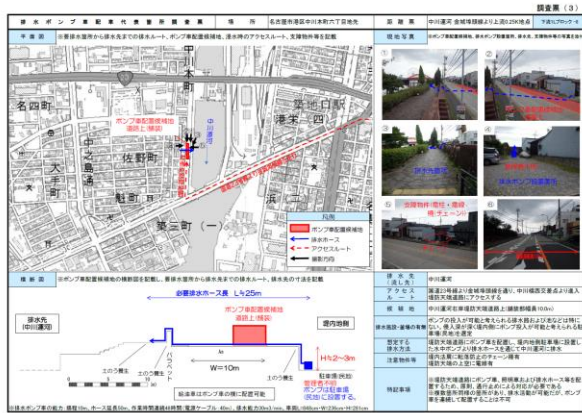
図-8 排水ポンプ車配車代表箇所調査表

調査表には横断面図やアクセスルート、現地の状況写真、道路状況などを整理している。

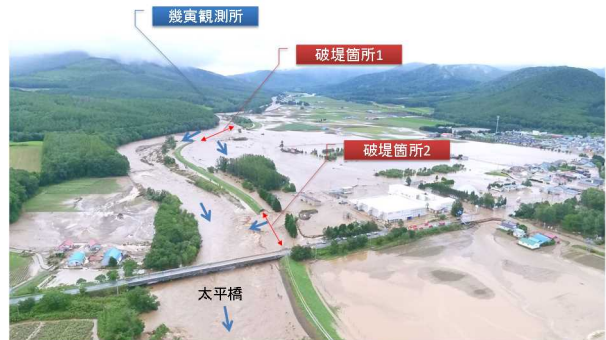
図-1 南富良野町周辺の浸水状況 (2016年8月31日6時頃)

朝を迎えて観測が可能となった5時頃には、空知川が2か所破堤しており、南富良野町が広範囲に冠水していた(**図-1**)。そのため、幾寅水位流量観測所へのアクセスが不可能となり、下流の太平橋で浮子での流量観測を開始した。ただし、太平橋は流量観測所ではないため、橋から上流方向に浮子を投下し、橋下を第1断面、橋下流のKp0.75を第2断面として観測を実施した。しかし、**図-3**のように流下した建造物等などが橋に衝突し、橋上は危険な状態が続いた。

幾寅水位流量観測所に観測員が到着し、浮子による高水流量観測を実施しようとしたが、第1見通し、第2見通しが消失した状況で観測が困難であった(**図-2**)。またアクセス道路の冠水や空知川水位の上昇により危険と判断し、作業中止と安全な場所(国道38号線方面)への避難を指示した。なお、この時点では上流の破堤箇所1(**図-1**)では破堤していなかった。その後、国道38号線の南富良野町方面が通行止めになり、夜間の観測は不可能になった。

太平橋上流の堤内側から堤外側へ堤防の越水を確認した。( **図-1**の破堤箇所2)

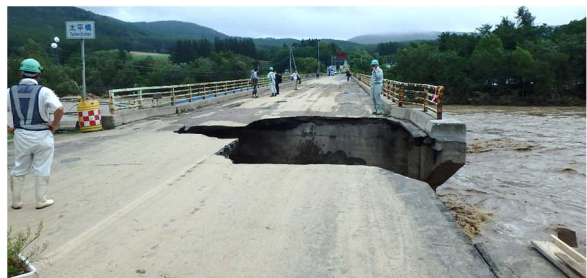
図-4 太平橋観測状況：橋の損壊 (8月31日6時頃)

6時頃になると、**図-4**のように太平橋の橋台部が損壊しはじめ、橋上への立入禁止となったため、浮子による流量観測が不可能となった。これ以降、12時までには1時間毎に、動画撮影カメラによって約20秒間の撮影を行いデータ取得した。

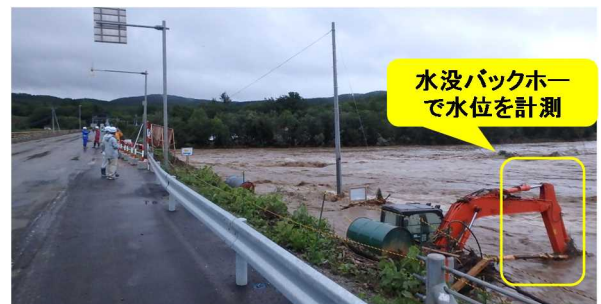
図-5 水位測定：バックホー (8月31日5時頃)

なお、太平橋は水位観測所ではなく、水位標がないことから、**図-5**の水没したバックホーを定期的に撮影しておき、後日測量によって水位を算出した。

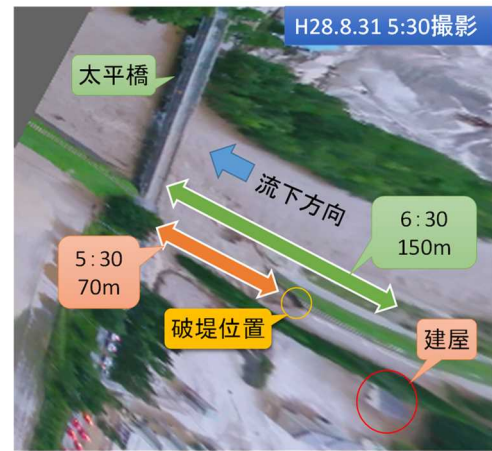
図-12 破堤長の変化

さらに、UAVの映像を分析すると、8月31日5時から6時の間に破堤長が延伸していることが判明したため、現地の家屋などの標定点を測量し、画像を幾何補正して破堤長の変化を測定した。図-12に示すように、破堤位置は5時30分には太平橋から70m、6時30分には太平橋から150mと上流側に進行しているが、6時30分以降は大きな変化がないことがわかった。

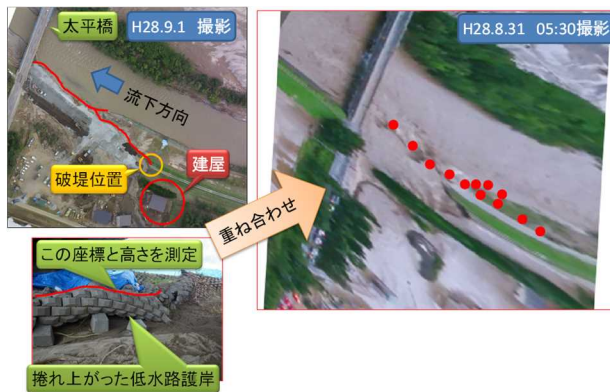
図-10 左岸破堤流入  $Q_L$  断面の設定

8月31日の現地観測時にみられた左岸の水面の乱れ位置に注目し、水位が下がった後日、現地踏査及び測量を行った。その結果、図-10に示すように低水護岸の位置と水面の乱れ位置が一致することが分かった。低水護岸は出水時の河床変動が少ないと推察されるため、ここを  $Q_L$  断面として設定することとした。

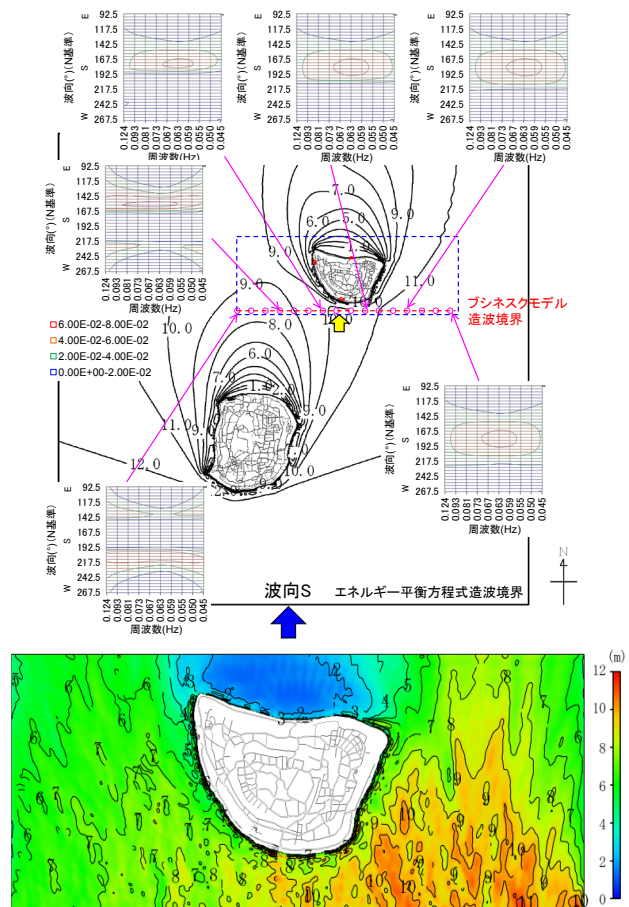
図-5 one-wayカップリングによる波高分布の算定結果

10年確率波に対するこれらの岸壁への作用波を算定するために、各方位の沖から島周辺の海底崖近傍までは回折を考慮したエネルギー平衡方程式法<sup>3)</sup>、海底崖沖から岸壁までは砕波・遡上・越波をも考慮できるブシネスクモデル<sup>4)</sup>を用い、かつ両者の接続境界ではone-wayカップリング<sup>5)</sup>を行うことにより、計算コストを抑制しつつ島による互いの遮蔽効果を考慮した全方位の波浪変形計算を実施した。例として波向Sのときの計算結果を図-5に示す。なお、潮位は全方位でH.W.L.(=D.L.+1.7m)とした。

図の上段には、図-3に示す沖波諸元のうち波向Sに対する方向スペクトルを南大東島沖から入力し、エネルギー平衡方程式法により算定された有義波高分布を示す。ここで、沖波の方向スペクトルは、修正ブレットシュナイダー・光易型周波数スペクトル及び方向集中度 $S_{max}=10$ とした光易型方向関数により生成した。また、波の周波数分割数は10、方向分割数は36(5° 間隔)とした。このうち、破線で示した北大東島に対するブシネスクモデルの計算領域における、○印付実線で示したone-way接続境界上の各方向スペクトル(矢印による吹き出し)をみると、南大東島の遮蔽域から離れた東側では主波向に対しほぼ対称に波エネルギーが分布しているのに対し、遮蔽域に掛かる北大東島の正面ではW寄りの波エネルギーがみられなくなり、南大東島の直背後に位置する接続境界の西側ではS周辺の波エネルギーがみられなくなるなど、北大東島への入射波スペクトルに南大東島による遮蔽効果が適切に反映されている様子が確認できる。

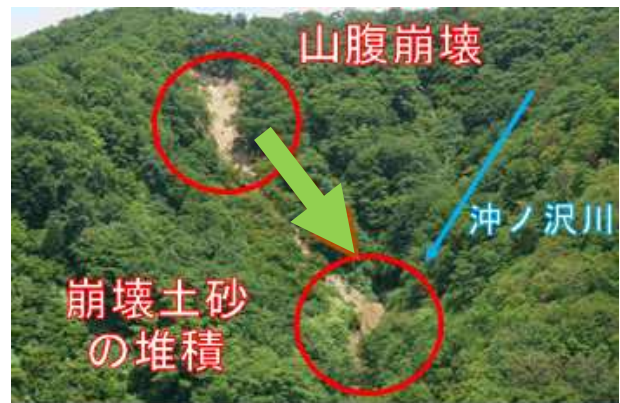
図2—山腹崩壊全景(ドローンによる空撮)

2015年4月28日、地区住民から秋田県雄勝地域振興局建設部(以下：雄勝建設部)へ、沖ノ沢川の水が降雨時に濁るという情報提供に基づき、雄勝建設部、湯沢市並びに地区住民による現地調査を実施した。この調査により、砂防えん堤の満砂状態、えん堤上流域での山腹崩壊(幅20m、長さ30m、深さ3m)(図2、3)を確認し、大雨時に土石流発生の可能性が高いと判断した。

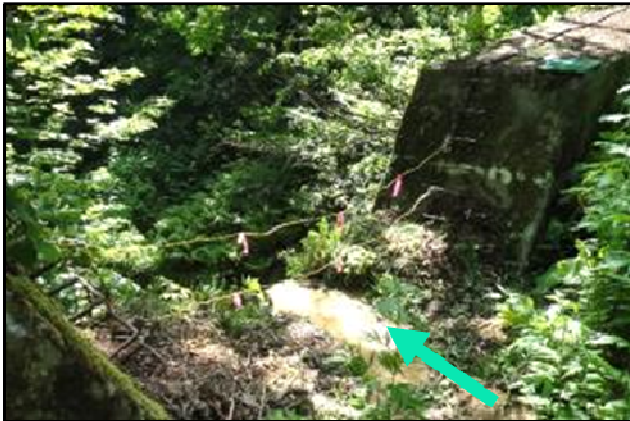
図4-土石流センサーの設置

2015年6月1日から10日にかけて、応急対策として集落山側には、住宅への土石流の直撃を防ぐための大型土のうを設置し、集落内の流路工断面確保のための土砂除去、えん堤水通し部には土石流発生を知らせる土石流センサー(図4)、沖ノ沢集落内には雨量計及び警報装置(回転灯、サイレン等)を設置した。集落内の雨量計により得られた雨量情報はメールで自動配信するとともに、インターネットで地区住民も閲覧できるようにした。

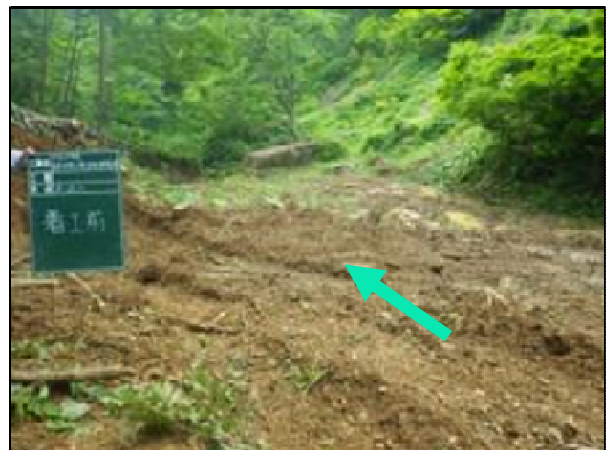
図9—除石着工前

2015年7月23日、えん堤上流の除石（堆積土除去）（図9、10）を完了し安全性は増したが、不安定土砂量の容量を確保出来なかったため、警戒避難体制解除に至らなかった。

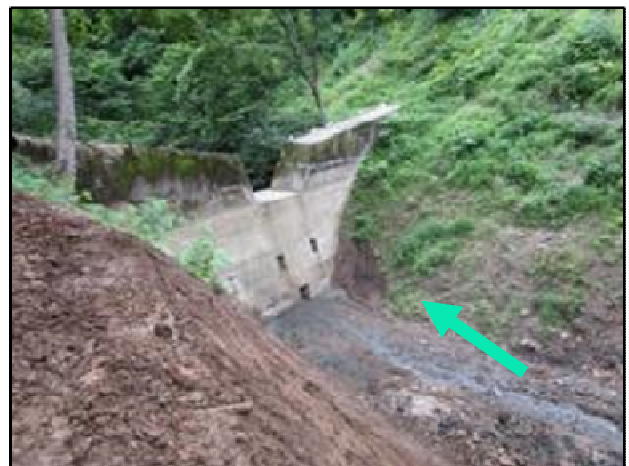
図10—除石完了

2016年7月5日、地山掘削による堆砂容量拡張工事の完了により、不安定土砂分の容量が確保されたことから、湯沢市は、409日間続いた沖ノ沢地区に特化した警戒・避難体制を解除した。

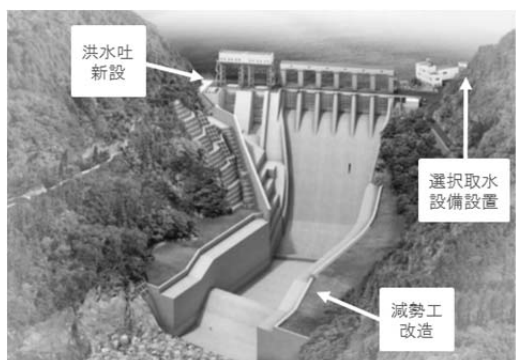
図-1 長安ロダム改造事業完成イメージパース

こうした背景から平成19年に洪水調節能力の増強及び流水の正常な機能維持を目的とした那賀川長安ロダム改造事業が発足した。図-1に長安ロダム改造事業完成イメージパースを示す。改造事業の内容は①洪水調節能力の増強を図るために洪水吐を2門新設、②環境保全対策として選択取水設備の設置、③貯水池機能の長期的な保全を目指し、貯水池やその上流における計画的な堆砂除去をそれぞれ行うことである。
