自由課題 一般部門<安全・安心 I >

XバンドMPレーダを用いた吹雪観測の可能性について

大型車両の燃費に路面雪氷が及ぼす影響に関する研究

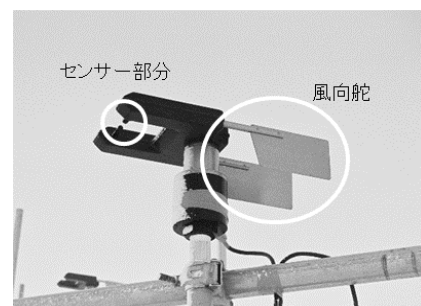
図-8 Snow Particle Counter

地上の飛雪流量観測は、石狩吹雪実験場において、Snow Particle Counter (以下、SPC) を用いて行った。SPCは非接触で光学的に吹雪粒子を計測する機器である¹⁶⁾。図-8にSPCの外観を、図-9にセンサー部分の詳細を示す。図-9に示す投光部から近赤外光が受光部に向けて照射されており、その範囲内 (2 mm×25 mm×0.5 mm) が計測領域である。この領域を吹雪粒子が通過すると、それに応じて受光部に到達する光量が減衰する。吹雪粒子が全て球体であるとの仮定のもと、光量の減衰量およ

び減衰回数から、計測領域を通過した雪粒子の粒径および個数がカウントされ、1分おきに1秒毎の飛雪流量が出力される。SPCには風向舵が取り付けられており(図-8)、センサー部分が常時風向に直交する。なお、本観測では、地吹雪粒子(一度地面に降り積もった雪が風によって舞い上げられた粒子)の誤カウントを極力防ぐため、SPCの設置高度は7mとした。

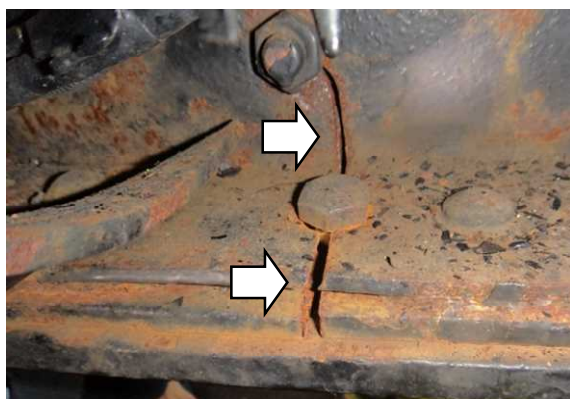
写真-1 大規模故障事例 (フレーム破断)

また、今回調査した故障内容には、過去には無かった除雪機械のフレームの腐食、破断など大規模な故障も生じていた(写真-1)。

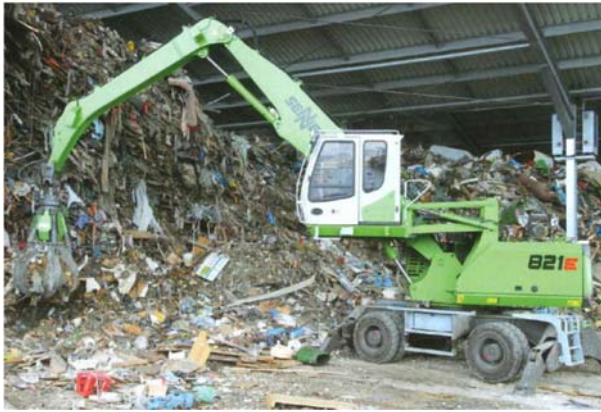
写真4 ドイツ製ホイール式の機械

国内外の機械市場を調査した結果、ドイツ製の解体工場等(鉄鋼業)において使用されているホイール式の機

械をベース車両として選定した。(写真4)

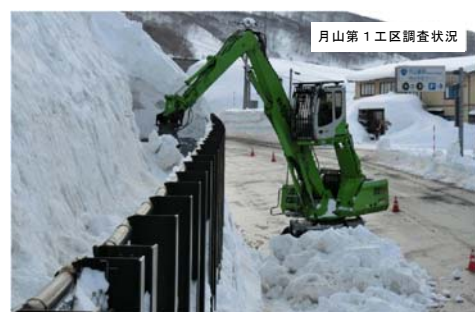
写真5 防雪柵背面のポケット造成作業(選定機)

上記2箇所における、調査状況(写真5、写真6)と調査結果を表4に示す。

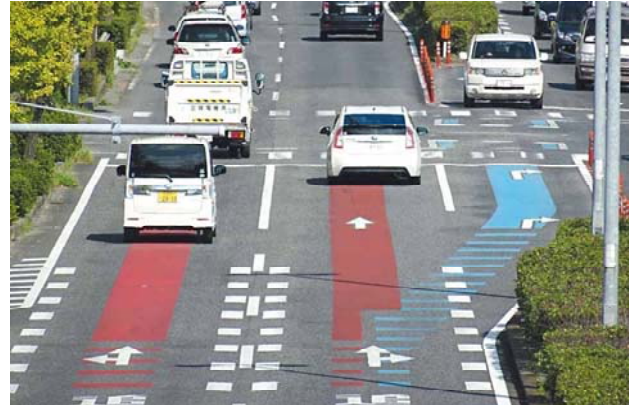
図-4 カラー舗装の例（国道34号御本町交差点）

そこで、佐賀国道事務所では、事故が多い交差点において、ドライバーに交差点が近づいたことを気づかせ、交差点を注意して通行してもらえるよう、図-4に示すように交差点の安全対策を目的としたカラー舗装を実施している。

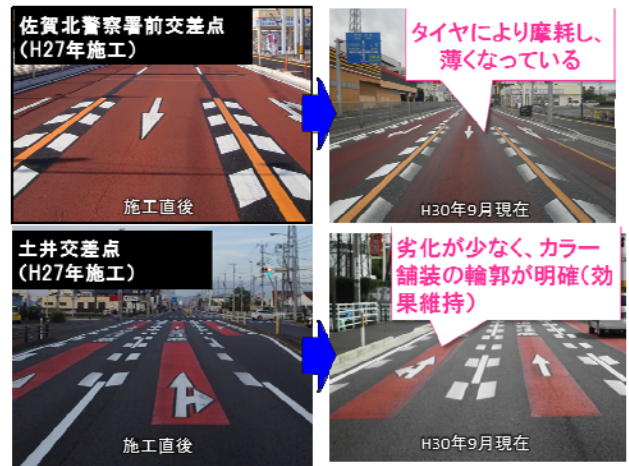
図-10 カラー舗装の耐久性

佐賀北警察署前交差点の全面カラー舗装は、タイヤ走行部分から薄くなり、グラデーションがかかったような状態であることから、カラー舗装が目立ちにくくなっている。

一方、土井交差点の車線中央1m幅のカラー舗装は、カラー舗装の輪郭がクッキリと明確に残っており、カラー舗装が認識できることから、現時点でも施工時と同様の効果があると考えられる。

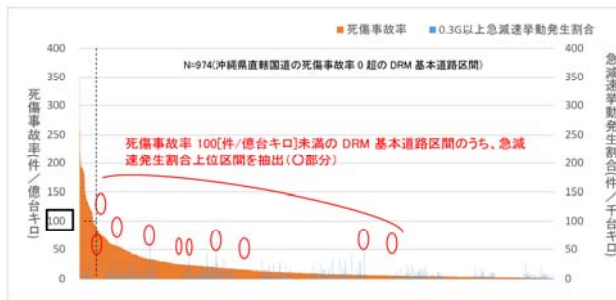
図-6 DRM区間別死傷事故率曲線図、危険箇所抽出

DRM区間別の事故発生確率と急ブレーキ発生確率を整理し、下記基準のもと潜在的危険箇所の抽出を行った。
潜在的危険箇所抽出の閾値

事故発生確率：100[件/億台キロ]以下（全国平均相当）
かつ、急ブレーキ発生確率上位10位程度

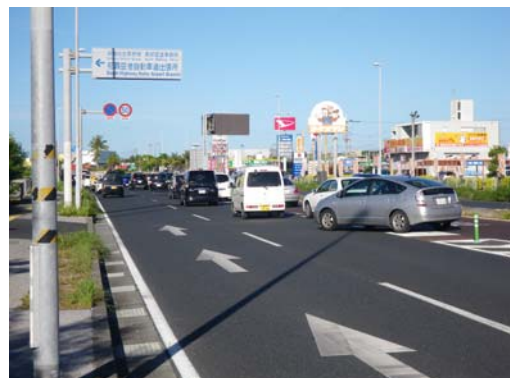
図-12 強引な合流写真

現地確認の結果、交差点滞留時の強引な合流（図-12）や、名嘉地ICからの2車線に跨る合流（図-13）が見られた。

現地確認の結果を踏まえ、急ブレーキが多い原因としては、『IC合流車線から早期かつ強引な合流』及び『IC合流時の2車線に跨る合流』が原因であると考えられる。

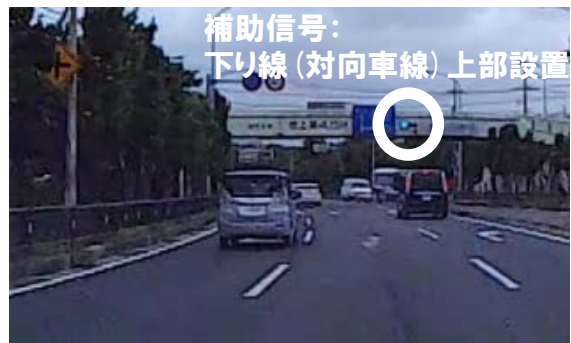
図-25 補助信号の設置位置

現地確認の結果、対向車線側に設置された補助信号の見落とし (図-25) や、植栽による信号交差点の視認性低下 (図-26) が原因であると考えられる。

『対向車線側に設置された補助信号の見落とし』に対しては、『走行車線の上部への補助信号の移設』を立案した。走行車線上に信号を移設することで視認性が向上することを狙いとしている。

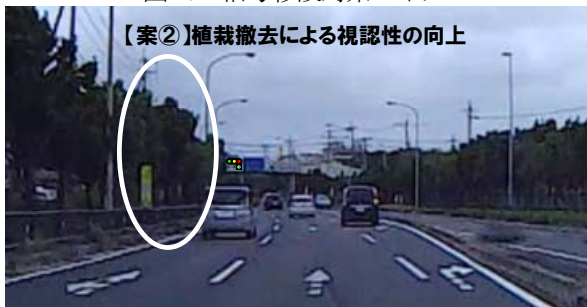
図-28 植栽撤去のイメージ

『植栽による信号交差点の視認性低下』に対しては、『植栽の撤去』を立案した。植栽を撤去することで交差点自体の視認性を向上し、より早期にブレーキ行動に移れる状況を作ることを狙いとしている。

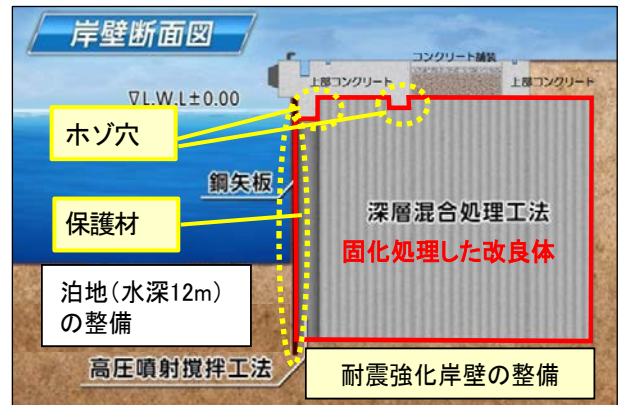
図-4 疑似重力式構造の概念図

疑似重力式構造の設計前例は無い。そのため、永続・変動状態(静的照査)の設計では「港湾の施設の技術上の基準・同解説」を準拠し、複数の構造等を組み合わせ(表-2)、その安定性等を確認した。

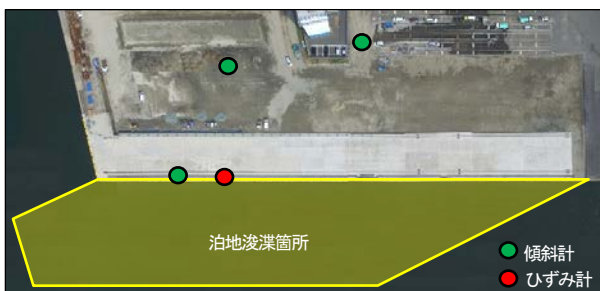
図-8 ひずみ計・傾斜計の位置

傾斜計は、理論上地盤改良の影響が及ばない範囲である地盤改良背後に2箇所、前面鋼矢板と地盤改良が隣接する場所に1箇所、設置した。

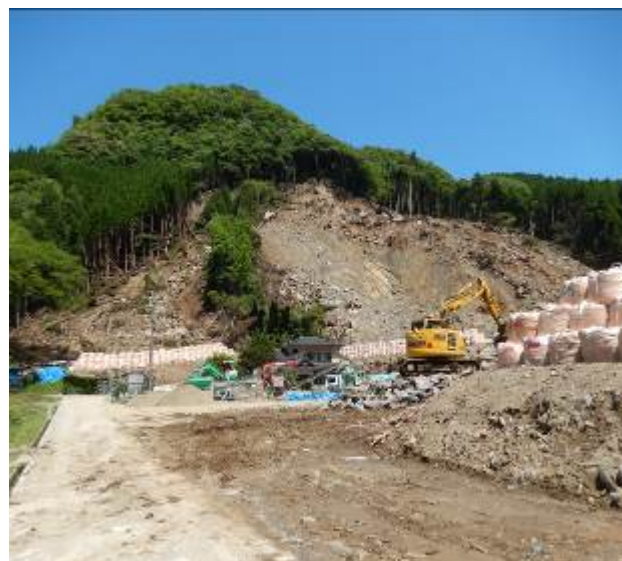
図-2 土砂崩落発生斜面

耶馬溪町で発生した土砂崩落は、崩落斜面の一部に植

生が残存していた。この場合、SfM-MVSでは写真や動画に写（映）っていない植生下の3次元情報の取得はできない。一方でレーザスキャナは、無数に照射したレーザパルスの一部が植生の間をすり抜け地表面で反射し、その反射波を検知することで3次元情報を取得する原理上、多少の植生がある環境下においても地形の観測が期待できることから、今回は①の手法を採用した。

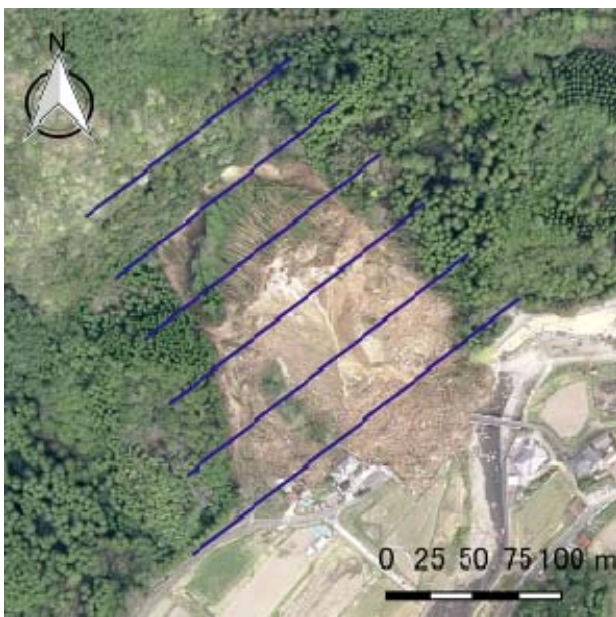
図-4 飛行コース（背景のオルソ画像は4/11に防災ヘリが撮影した画像から作成）

UAV搭載型レーザスキャナによる観測を5月9日及び5月10日に実施した。5月8日は雨天のため観測をしていない。飛行コースを図4に示す。崩落斜面全範囲で点群データが取得できるよう、本スキャナの進行方向の視野角を考慮し、観測範囲よりやや広めに飛行範囲を設定した。コース両端は樹木上を飛行させる必要があるため、樹木に接触することのない安全な高さの範囲内かつ本スキャナの測定可能距離等を考慮し対地高度を約50 mとした。レーザスキャナで取得する点群データの点密度は、スキャナの性能、対地高度や飛行速度等により決定される。本観測では、崩落斜面における植生下の地表面の観測を行うのに十分な点密度の点群データを取得することが必要である。そこで、飛行速度を毎秒1 mとしコース間の重複率を多くとることで十分な点密度を取得できるように計画した。工事関係者等と調整した結果、飛行は工事の昼休憩の1時間に実施することとなったため、2日間かけて観測を実施した。観測諸元を表-3に示す。

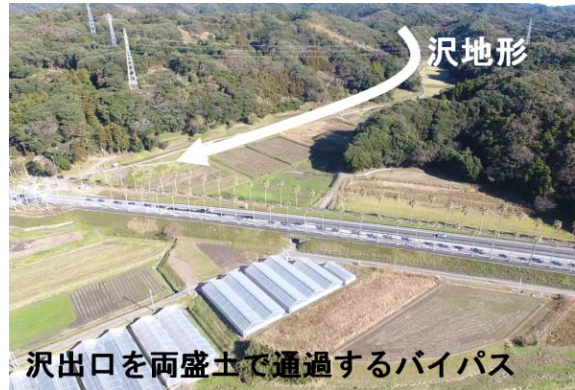
図-4 無人航空機による広域画像 (例)

また、飛行条件に制約はあるものの、無人航空機（ドローン）を用いた上空からの概観撮影を点検箇所の広域的な状況把握に活用した。なお、広域的な地形形状把握

を目的として無人航空機を用いる際は、映像として記録の方が視覚的な空間把握に優れることから写真撮影ではなくビデオ撮影を採用した。

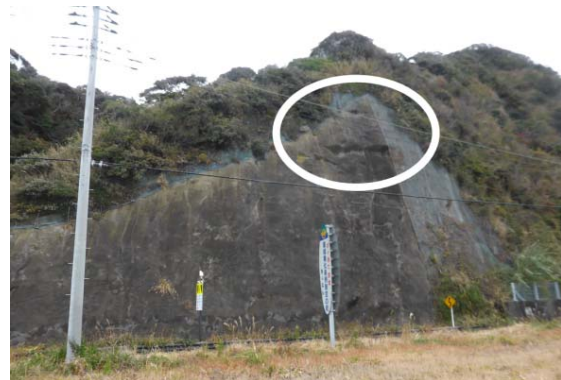
図-5 遠望目視による調査 (例)

カルテ点検箇所には、岩盤斜面や急崖地形等、通常の現地踏査の装備では近接目視できない箇所も存在する。従来は双眼鏡を用いた遠望目視によりかろうじて斜面状況を把握するか、ロープアクセス技術を用いて特殊作業員が長時間をかけて危険を冒したクライミング調査により状況把握することで対応していた。

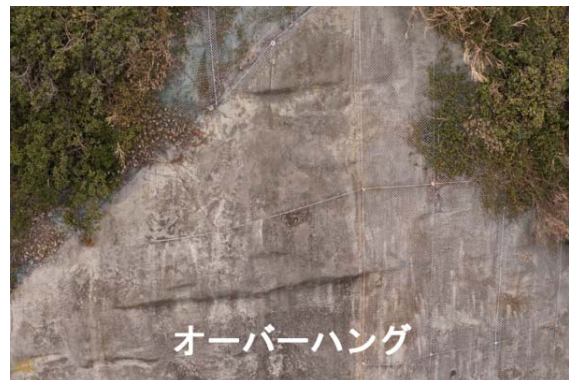
図-6 無人航空機による調査 (例)

このような箇所については、近接した画像撮影を行うことで変状の有無や発生状況把握が一定の精度で可能となることから、デジタルカメラを搭載した無人航空機による画像撮影を行った。

これまで、高所においては上図のように、遠望目視で調査していたが、UAVにより下図のような近接目視が可能となり、斜面の形状等を確認することが可能となった。

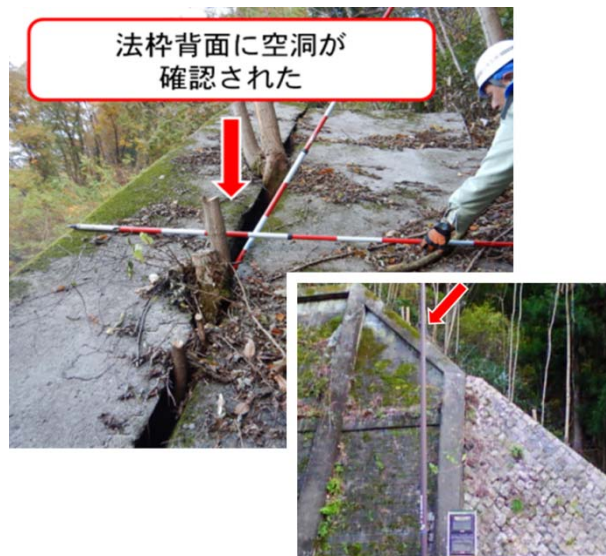
図-8 のり枠天端部分に確認された開口部の状況 (例)

近接目視によって、当該箇所の背面に顕著な開口部が確認されたことから、今回の試行の有効性が確認できた。

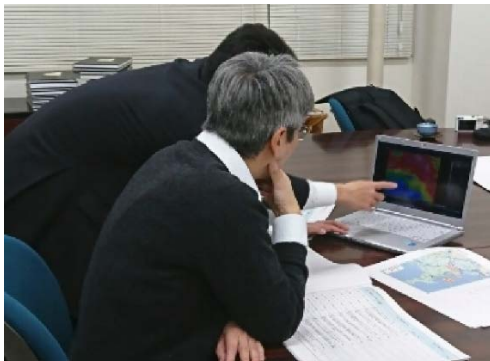
図-11 簡易熱赤外線画像による机上診断（例）

不可視部分の診断では「簡易熱赤外線での撮影画像を整理し、机上診断時の基礎資料や、現地診断時には、画像資料と対象構造物との照らし合わせを行い、温度変化の因果関係についても確認できるものであった」との意見や、「現地診断時に確認したい構造物を対象に、スマートフォンを使用し、リアルな温度変化を確認できた」など、大掛かりな機材の設置等が不要であることから実行的かつ効率的に診断が実施されたものである。

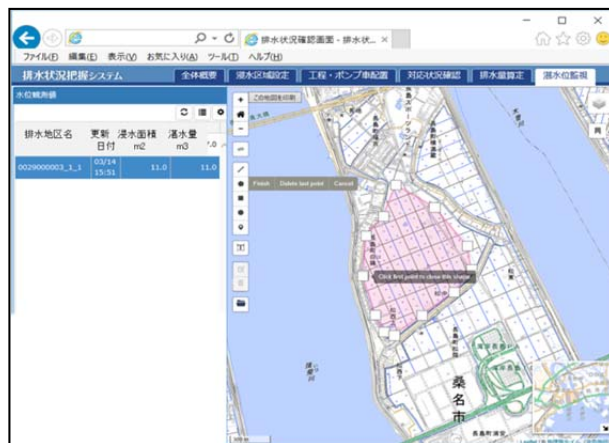
図-5 排水状況把握システムの画面イメージ

排水すべき湛水量については、浸水範囲を特定した後に、独自に開発した“排水状況把握システム”により算出することを提案している。各浸水箇所毎の湛水量が分かれば、箇所毎に必要な排水ポンプ車台数を迅速に概略検討が可能となる。(図-5)。
