## 自由課題 一般部門＜イノベーション I＞

# 河川マネジメントを意識した 福井版 CIM モデルについて

# 那覇北道路橋梁詳細設計における BIM/CIM活用事例と効果について

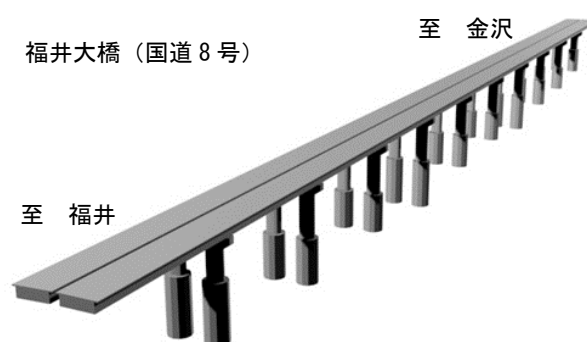
図-12 LOD200で3次元モデリングした橋梁

福井大橋(国道8号)を対象として、河川占用許可申請時の2次元図面から、LOD200で3次元モデリングを行い、橋梁の諸元及び世界測地系座標を属性として付与し、低水路モデルと統合(図-12)。これにより福井大橋の金沢方面(上り)の橋脚部周りでは、下流の範囲において洗掘されており、周辺の河床よりも最大で約3m洗掘され、フーチングから約1mの高さまで河床低下していることが確認できた。この洗掘状況については、今後の橋梁点検の基礎データとなるよう、道路管理者に情報提供を行っている(図-13)。

さらに、橋脚周りの洗掘状況について、低水路モデルと構造物モデルにより、洗掘状況を確認し、橋脚周りの河床低下状況の確認を行った。

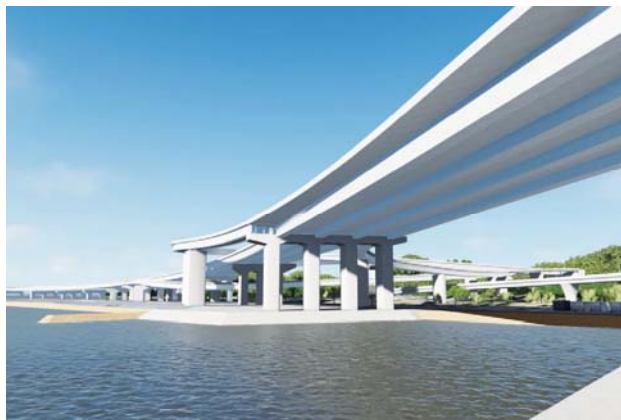
図-1 上之屋IC部（CIMモデルレンダリング加工）

那覇北道路は、沖縄西海岸道路（読谷村～糸満市）のうち那覇市港町から那覇市若狭間に至る延長2.2kmの地域高規格道路である。本道路は、那覇市都市圏の環状道路を形成し、一般国道58号の那覇市街地および周辺部の交通混雑の緩和を図るとともに、那覇港・那覇空港へのアクセス性向上による物流の効率化、観光振興を支援する道路で、那覇港航路や既存の漁港施設、港湾施設を跨ぐため、路線の全てが橋梁構造の高架道路で計画されている。特に、上之屋IC部は本線橋梁の上下にランプ橋が交差する3層構造橋梁となっている。

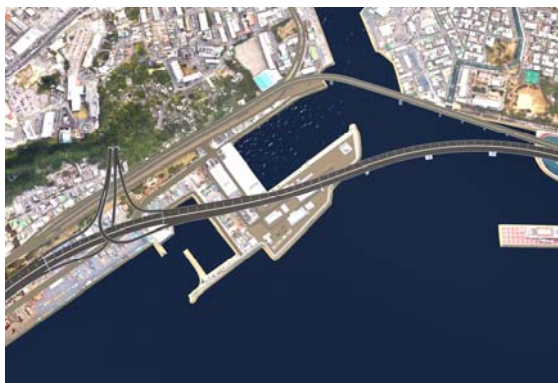
図-5 路線全体の完成イメージ

- ・路線全体の完成イメージ（図-5）

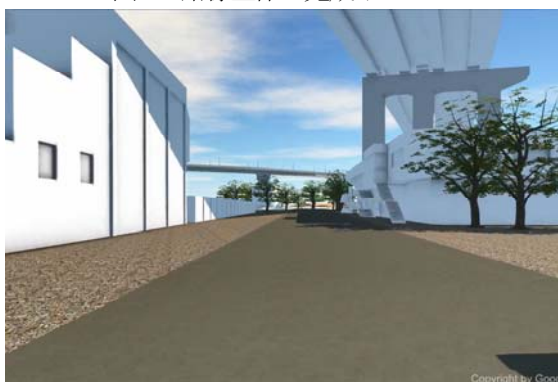
図-6 漁港内施設からの橋梁の見え方

- ・不特定多数の視点場からの橋梁の見え方 (図-6)
- ・桁下道路走行車両からの視認性の確認 (図-7)

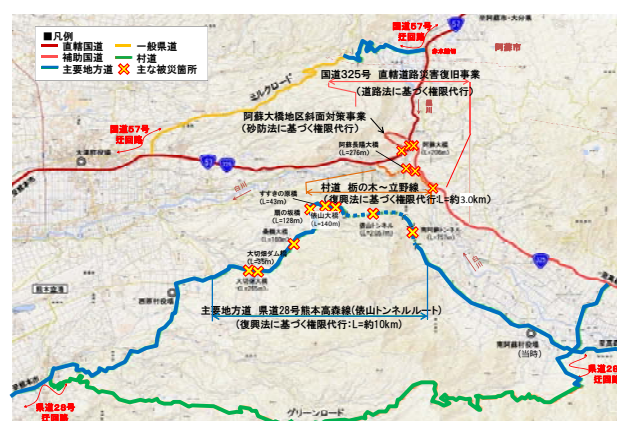
図-1 南阿蘇周辺の被災状況

図-1に南阿蘇周辺の被災状況のうち、熊本復興事務所が所管する工事位置を示す。表-1中にある国道325号の工事においては阿蘇大橋の復旧が含まれており、工事完了まで長期間を要することが予測された。そのため、九州地方整備局としては国道325号の復旧を進めると同時に、地域分断された地元住民が生活する上でも活用可能な迂回路として、俵山トンネルルートおよび村道栃の木～立野線について、特に早期の復旧に向けて事業に取り組んできた。俵山トンネルルートおよび村道栃の木～立野線の復旧工事においては、多くの労働力を割くとともに新技術等を活用していくことで早期の復旧を試みている。本稿は、災害復旧時における新技術の活用例及び熊本復興事務所の取組み等を紹介することで、本地震に限らず今後の復旧事業においても新技術を活用した設計・施工等を検討する際の一助とすることを目的とする。

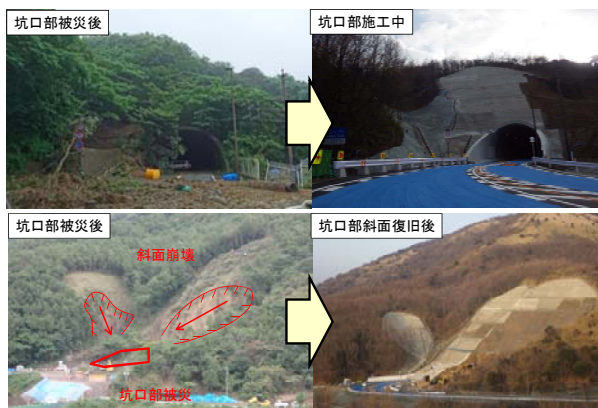
図-6 俵山トンネル熊本側坑口部：被災および復旧状況

俵山トンネル熊本側坑口は鳥子地区の旧道迂回路と暫定供用ルートとの接続部となっている。本坑口は本地震による被害に加え、本地震後の豪雨の影響を受け斜面崩壊や地すべりが発生し、坑口部で図-6にも示すとおり大きな被害を受けた。そのため、坑口の打替えの他、斜面対策を実施する必要がある。

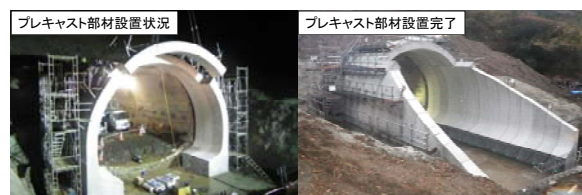
図-7 俵山トンネル熊本側坑口部：施工状況

施工箇所は、南阿蘇・俵山トンネル工事箇所と、旧道工事箇所の車両が頻繁に通行していた。特に南阿蘇・俵山トンネル内の工事は24時間体制で施工中であり昼夜を問わず工事車両が輻輳していた。そのため、坑口部の工事が他の工事に与える影響を最小限に抑えることが、暫定供用ルート全体の工期短縮にもつながると考えられた。そこで坑口部の復旧工法として、図-7で示すように、坑

門工をプレキャスト化することにより工期短縮を図ると同時に、不足していた生コンの供給量の削減にもつなげる計画とした。

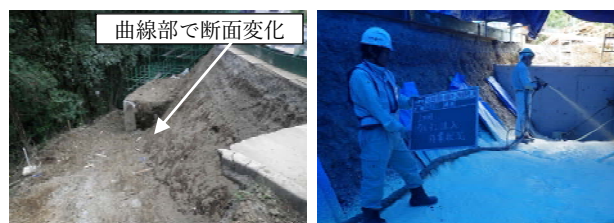
図-13 R-PUR工法施工状況

- ② 図-12に本技術を用いた曲面部及び実際の施工現場を示す。本技術は、標準施工数量が118m<sup>3</sup>/日（従来工法の発泡スチロールブロック工法の約2倍）と施工性に優れ、現地形状に沿って発泡硬化するため廃材ロスが無く、結合部や継ぎ目のない地山と一体化した盛土を形成できる。また、曲線加工等も必要なく、狭小部や断面が変化するような施工箇所でも施工可能であり、当該地に最も適した工法であった。

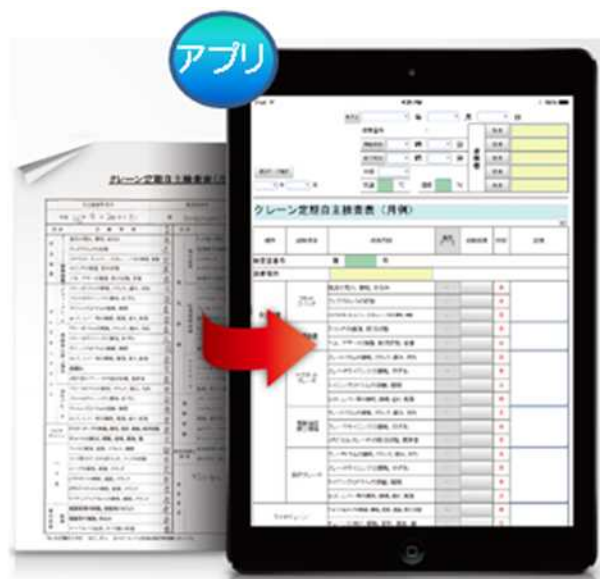
図-1 巡視点検支援アプリ

各現場では、ダム施設や水路施設の巡視の他、電気設備や機械設備の点検を日々実施している。これらの巡視点検では、どれも Excel で作成した紙の帳票を現場に持参し、点検項目等にペンでチェックを入れ、写真についてはデジカメで撮影するという手法が一般的である。作業終了後は事務所にて Excel シートに点検結果を入力し、写真を貼り付ける必要がある。従って、作業の二度手間となるだけでなく、Excel シートに入力する際に転記ミスが発生する事がある。また、事務所に戻ってから点検のチェック漏れや定点写真の撮り忘れに気づくこともあると考えられる。

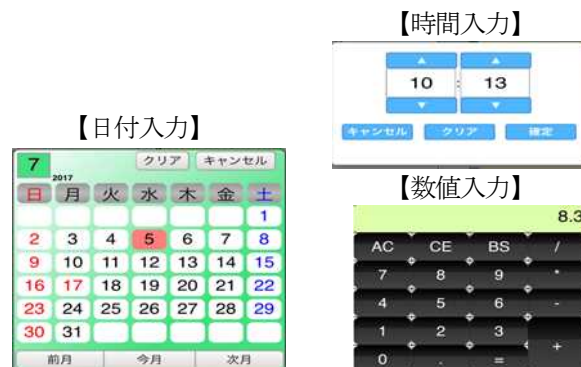
図-2 入力支援機能

Excel 帳票を現場においてタブレット上でダイレクトに入力できるアプリで、カレンダーやテンキー等による様々な入力支援機能を有しており、現場での入力作業に特化したアプリである。（図-2）

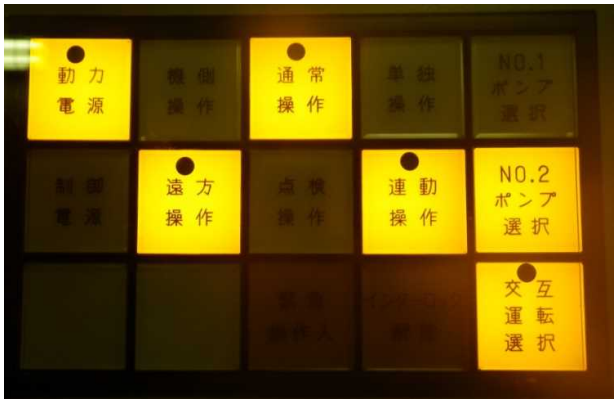
図-7 操作盤面表示

例えば、防災時等のゲート放流前においては、ゲートが可動する条件が成立しているかをゲート室内の操作盤面（図-7）を見ながらチェックシートに基づき確認する。

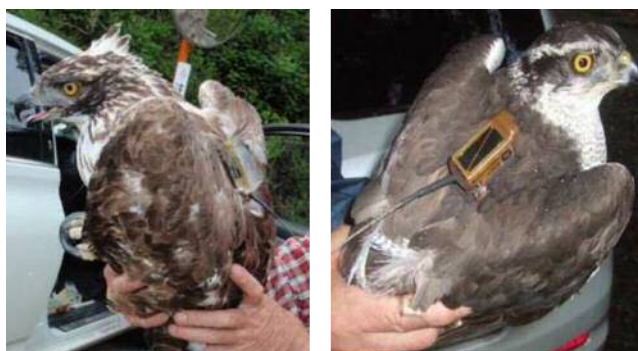
図-6 GPS発信器を装着した個体  
左：クマタカ、右：オオタカ

もと捕獲(図-6)を行い、発信器及び個体識別のためのカラーリング(図-7)を装着し、放鳥している。

GPS調査では、猛禽類の位置を通年で確認することができ、時期毎の行動圏を正確に把握することが可能である。このため「工事現場を何m以上離れて行動していることから、工事現場に対して忌避行動を示している」といった分析を行うことができる。また、個体の識別が可能であることから、工事に対して忌避行動を示した個体が次の年に戻ってきたかどうかなど、年をまたいだ分析が可能である。

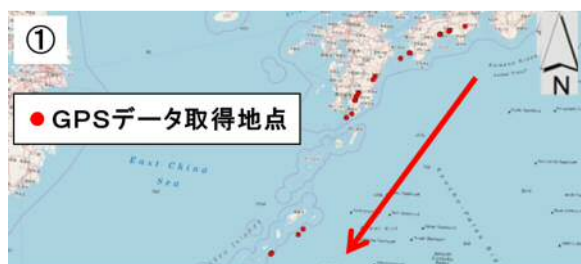
図-8 日本から台湾への移動中に取得されたGPSデータ

本事業におけるGPS調査において、猛禽類の行動範囲は目視可能な観察範囲よりもはるかに広い、ということを示すデータが得られているので紹介する。平成28年より、中部横断自動車道の沿線で営巣したサシバの雌個体についてGPSによる追跡を実施している。GPS調査から得られたデータより、この個体は越冬のため日本から台湾へ移動し、中国大陆～朝鮮半島を経由して戻ってきたことが

判明している（図-8、9）。なおGPSで実証した事例としては、中国大陸～朝鮮半島経由での飛来ルートが確認されたのは初めてのことである。またオオタカについても、越冬のため山口県へ移動した後、山梨県まで戻っていることが確認されている。これらの調査結果より、目視による観察調査には限界があり、実際の行動範囲を踏まえた調査・評価手法を設定することが、猛禽類の保全対策を検討する上で重要といえる。

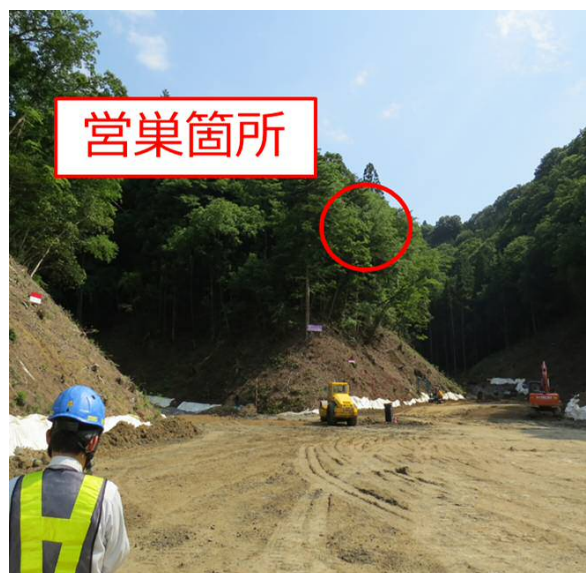
図-10 工事箇所と営巣木の位置関係

平成29年度の調査において、工事箇所目前でのサシバの営巣・繁殖成功が確認された（図-10）。この箇所では、谷内に土砂を仮置きする工事が行われており、非繁殖期中から土砂搬入を実施していた。平成29年度の繁殖期においても継続的に土砂搬入・整地作業が行われていたが、6月の調査において工事箇所に近接したモミの木にサシバが営巣していることが確認された。雛は3雛確認されており、7月に巣立ち・分散した。この間、巣の直下で土砂を下ろすなどの作業があったが、忌避行動は見られなかった。

一方で、上記事例においてサシバの繁殖が成功したのは、繁殖期にかけて大きく工種・工法を変えずに工事を継続して実施したことで、工事への馴化ができたためと考えられる。

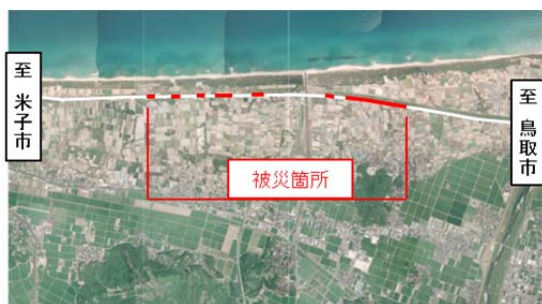
図-1 北条バイパス被災箇所位置図

2016年10月21日に鳥取県中部を震源とする最大震度6弱の鳥取県中部地震が発生し、北条バイパスにおいて、原地盤である砂丘の砂層の液状化によると考えられる被害が生じた。図-1に示す被災箇所のうち、連続鉄筋コンクリート舗装(以下、CRCPと略す)区間においては、路面にうねるような不同沈下(写真-1)が発生した。

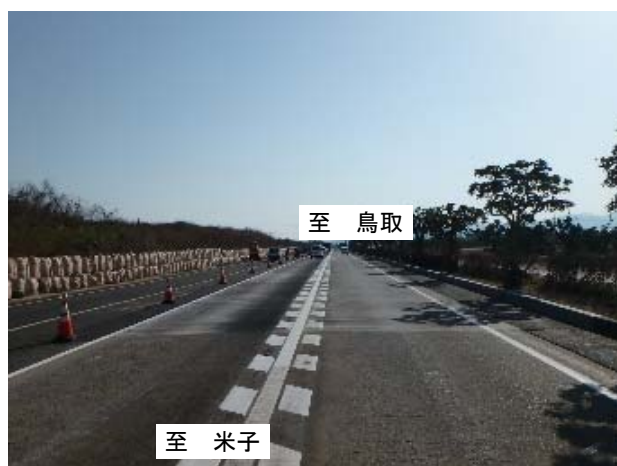
写真-2 北条バイパス復旧完了後

この被災状況に対応するため、道路舗装としては国内初の「完全付着型オーバーレイ工法」を採用し、平成30年3月に復旧が完了した。(写真-2)

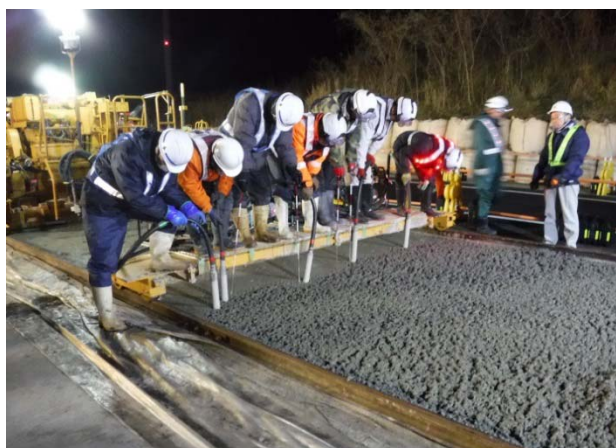
写真-3 バイブレーターを用いた人力による締固め

そこで一般的なフィニッシャーに設置されている平板状バイブレーターの締め固め性能を補完するため、フィニッシャーの前方で縦横とも棒状の高周波振動バイブレーターを用いて、人力による締固めを行うものとした(写真-3)。この締固めにおいては、縦横50cm程度の間隔でそれぞれ約10秒間バイブレーターを挿入することとし、さらにコンクリートフィニッシャーの速度は0.5m/min以下の低速とした。

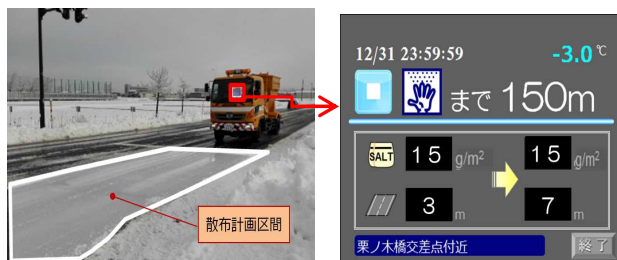
図-1 散布ガイダンスの概要

凍結防止剤散布作業は、あらかじめ散布計画区間を設定し、凍結防止剤を必要な箇所に必要量散布する。散布ガイダンスは交差点や橋梁部等の散布計画区間の開始・終了地点と、散布量、散布幅を警告音と画面表示にてガイダンスするものである（図-1）。

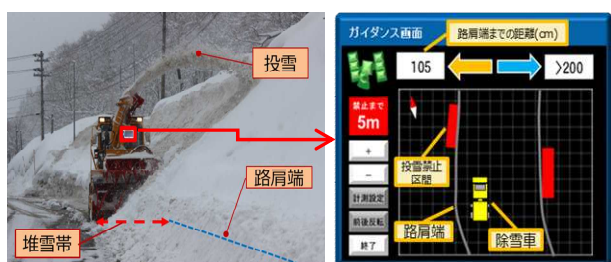
図-2 ロータリ除雪ガイダンスの概要

拡幅除雪作業は、次の除雪に必要な堆雪帯を確保するため、道路の路肩端まで装置を寄せて作業を行う必要がある。現場ではあらかじめ道路に設置したスノーポールなどを目標に除雪するが、設置間隔には限りがありポールからポールの間は、先のポールを目標にして感覚的に操作を行う必要があることから、操作に熟練度が求められる。また、家屋、交差道路等、除雪した雪の投雪を禁止している区間があり事前に把握しておく必要がある。ロータリ除雪ガイダンスは除雪装置の路肩への接近と、投雪を禁止している区間への接近を警告音と画面表示にてガイダンスするものである（図-2）。

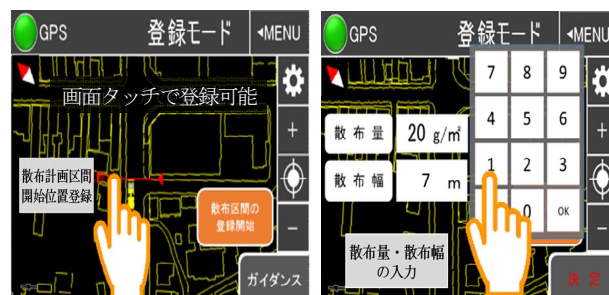
図-8 改良後 ガイダンス情報登録・編集機能

散布ガイダンスでガイダンス情報(散布計画区間)を登録するためには、パソコンにより複雑なデータ作成、登録が必要であった。今回、背景地図表示機能を搭載したことにより、ガイダンス画面で表示される背景地図上をタッチすることでガイダンス情報を簡易に登録・編集できる「地図登録機能」を搭載した(図-8)。

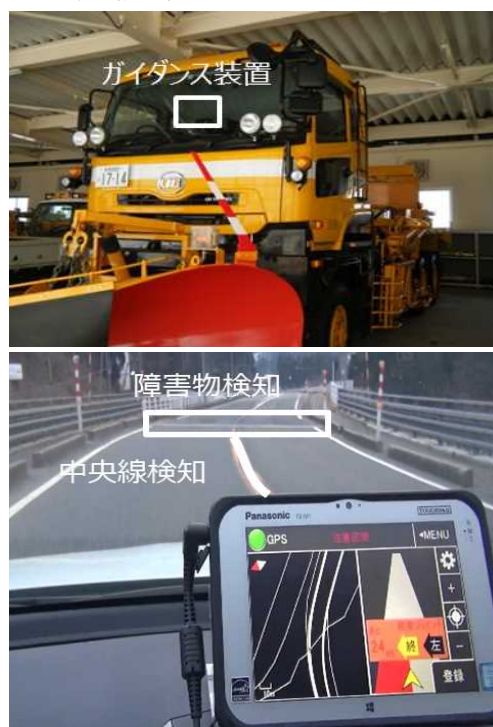
写真-2 一次除雪機械の作業ガイダンス装置

2017年度は、これまでに開発した各ガイダンス機能を装備した作業ガイダンス装置を試作。2018年度は、必要機能の追加・改良を行い、機能の要求仕様をとりまとめる予定である（写真-2）。装備するガイダンス機能を下記に示す（表-8）。

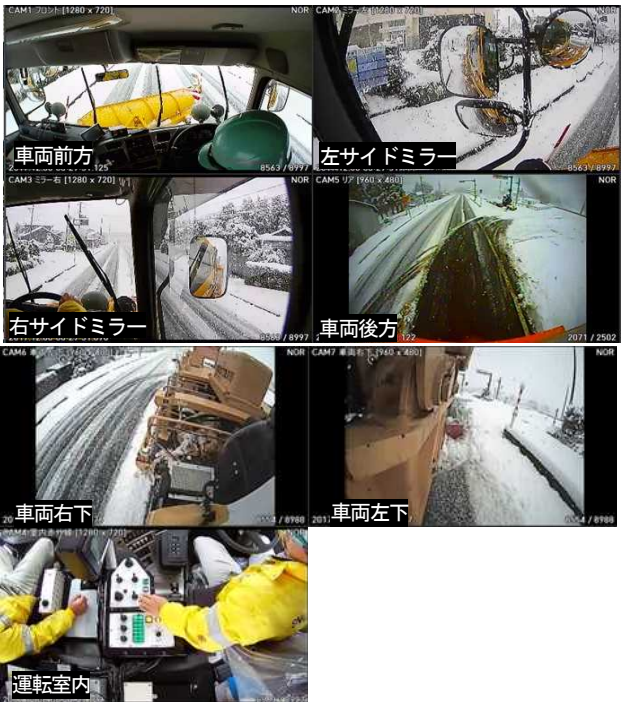
写真-3 ドライブレコーダ撮影画面(7箇所)

| ドライブレコーダ設置数 | 7箇所(前後路面状況、除雪機械作業装置周辺、運転室内レバー操作状況) |
| データロガーによるデータ収集数 | 作業装置(ブレード、ブラウ、サイドシャッター等)操作制御データ、ブレード押付圧、振動データ等 55点のデータ |

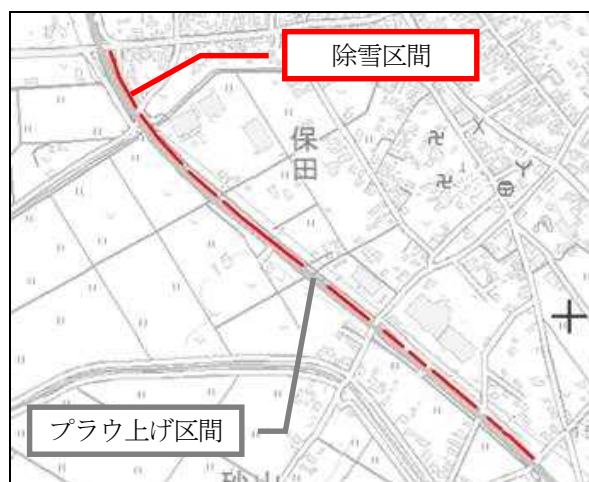
図-11 作業装置操作の軌跡(電子国土地図)

除雪トラックの位置情報データと合わせて、ドライブレコーダによる撮影画像及び、データロガーで取得した制御データを地図上にプロットし、運転技術「データの見える化」を実施した。これによりどの箇所で、どのように除雪作業（作業装置の操作）が行われているかを分析した（図-11、写真-4）。

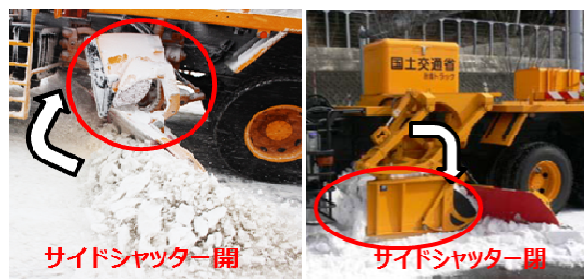
写真-5 サイドシャッターの動作状況

2018 年度は、運転技術データの分析結果を基に、交差点に除雪した雪を残さないようにするために操作が頻繁な、サイドシャッターのマシンコントロール化を検討する。準天頂衛星「みちびき」（センチメートル級測位）を衛星受信機として使用し、高精度の地図データと組み合わせた制御ユニットを製作し、操作を行う箇所においてサイドシャッターの自動開閉操作化を目指す（写真-5）。
