# 中小河川を対象とした洪水予測システムの開発

伊藤弘之<sup>1</sup>・菊森佳幹<sup>1</sup>・望月貴文<sup>1</sup>・柿沼大貴<sup>1</sup>・中村要介<sup>1</sup>

<sup>1</sup>国立研究開発法人土木研究所 水災害・リスクマネジメント国際センター (ICHARM)

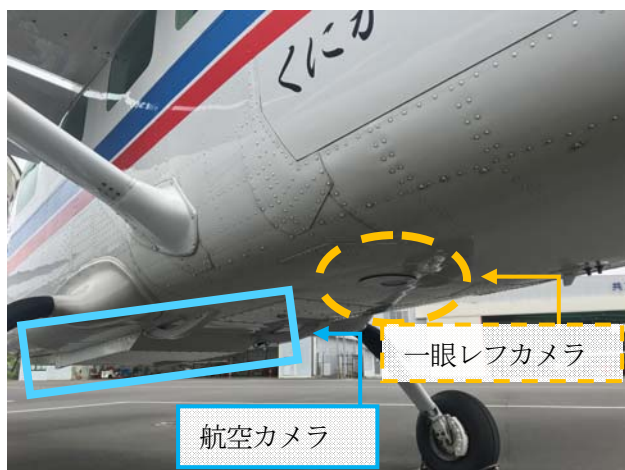
写真-1 測量用航空機底面に取り付けられた  
一眼レフカメラ取付場所（点線部）と  
航空カメラ取付場所（実線部）

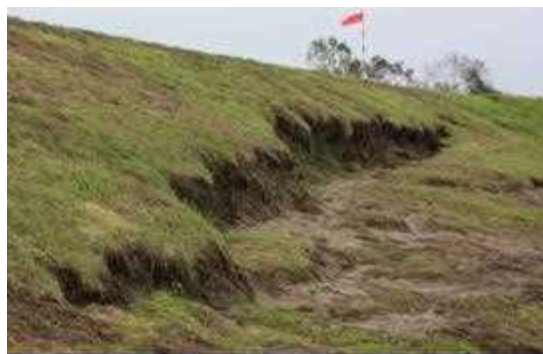
写真-1 釧路川で発生した堤防法面の被災（平成28年8月）

門地先)で堤防の法面すべりなどの河川被害も発生した(写真-1)。法面すべりは堤防川表の2箇所が発生しており、被災延長は、発見時、下流側で延長約10mであったが1週間後には約65mにまで広がった。上流側の被災も約65mに達し、合わせて約130mの被災まで広がった。被災発見時、釧路川の外水位は上昇中であったものの、高水敷上の水深は堤防法尻が浸かる程度であった。降雨の状況については、法面すべりを発見する直前には、時間10mm程度の降雨が1日に1回以上、1週間にわたり観測されていた。このことから、堤防の湿潤状態が継続していると同時に、被災直前の強い雨が重なり、法面すべりが発生したものと考えられる。

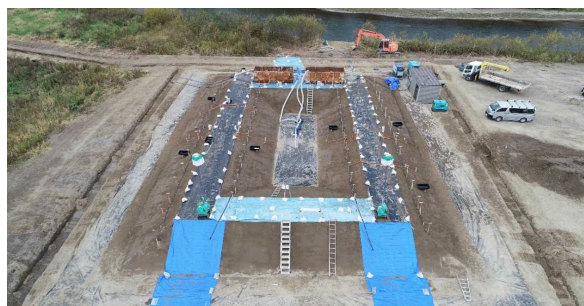
写真-2 実物大の試験堤防

現地実験では、釧路川での実現象を再現出来るように、堤体は全体を基本的に火山灰質の砂質土とし、堤防の川表法面部分は火山灰質でシルトの多い粘性土とした（図-9）。法面勾配は既設堤防と同様に2割勾配とした。今回の現地実験は法面への降雨の浸透、法面から堤体内への水分の把握を目的としていることから、基礎地盤への浸透と堤防天端からの雨水の浸透等境界条件の影響を排除するため、堤防天端と基盤面に止水シートを敷設して不透水性を確保した（表-3）。降雨については農業用散水ホースにより散水することとしたが、現地実験当日、事前降雨に相当する自然の雨が降ったことから、それを事前降雨として代替することとした。降雨による散水後、外水による堤体内浸潤面の上昇を確認することを目的に外水位を上昇させた。

次に、雨水や外水の浸透による堤体の強度低下などの被災への影響を検証するため、平成30年11月に釧路川の高水敷で実物大の堤防現地実験を実施した(写真-2)。盛土の飽和度が上がるとコーン貫入抵抗値が低下することが既往の実物大実験の結果で明らかにされている(山村和也, 久楽勝行, 川口丸尾: 降雨実験からみた斜面の安定解析方法, 土木技術資料, Vol115, No.3, 1973)。釧路川の堤体においても、降雨の浸透による強度低下があったことを想定し、平成28年8月被災時の堤体内の

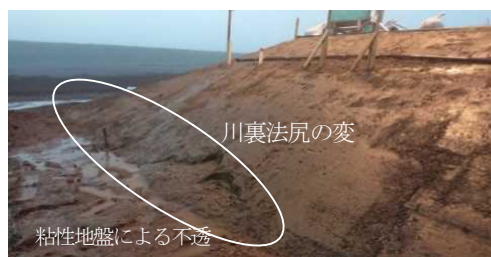
写真-3 降雨による川裏法尻の変状（現地試験）

また、川裏法面（火山灰質の砂質土）にも雨水の浸透が見られ、強度低下については回復している場合もあるが、強度の低下が確認された。試験堤防の川裏法面のように火山灰質の砂質土であっても雨水の浸透により強度低下し、特に基礎地盤が不透水性の場合、法尻が先行的に飽和状態となり弱点になることが考えられる（写真-3）。

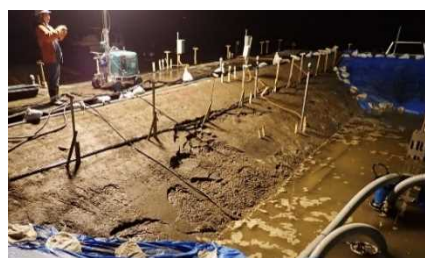
写真-4 外水位低下後に見られた川表法面の変状

今回の現地実験では、実際の洪水を想定して外水を湛水させた実験を行った。満水状態まで湛水し、水位を低下させた直後から試験堤防の川表法肩でクラックの発生が確認され、外水位が完全に低下した後、法面の中腹から法尻にかけて大きな崩落が発生した。大きな崩落が発生する際は、外水位が完全に下がりきっていた一方で、堤体内に浸潤面が形成されていることが確認された。これらの結果は、堤体内に浸潤面が形成されれば外水位が低下した後であっても、堤体内に浸潤面が残り、法面変状が発生する可能性があることを示している（写真-4）。

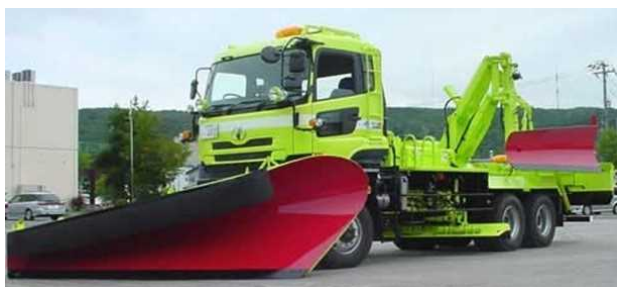
写真-1 除雪トラック<sup>2)</sup>

本報では、ワイブル型累積ハザード解析による故障傾向の分析概要と、除雪機械の故障傾向に関する分析結果の1事例として除雪トラック (写真-1) の作業装置について報告する。

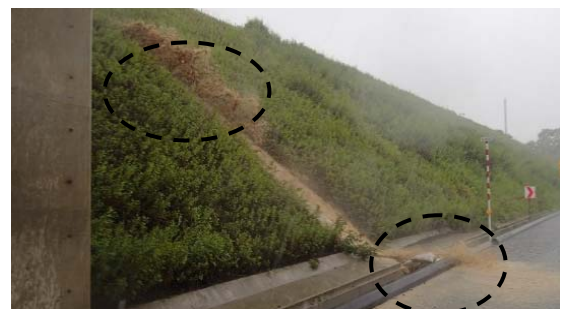
写真10 本線への越水

TEC-FORCEから帰還してから間もなく、自分が担当する道路の改築現場で、岡山県の被災地とは比べものにならないが比較的強い雨が降り、法面の縦側溝から水が溢れる事象が発生した。（写真10、11）原因は法面の上部が工事中で裸地だったことや、短時間での多量の降雨により他の側溝から溢れた雨水が勾配などの位置関係から流入したものである。幸いにも法面が流出するような被災拡大はなかったが危ない状況であった。後日、縦側溝に流れる雨水を分散させるため、土のうとポリ管で応急的に2系統とする対応を行った。それによって、その後同程度の雨でも同様の事象は発生せずに済んだ。（写真12）この事象は今回のTEC-FORCEの被災現場で強く感じたこと「雨水の処理の重要性」を思い出し、それを裏付けるものだった。

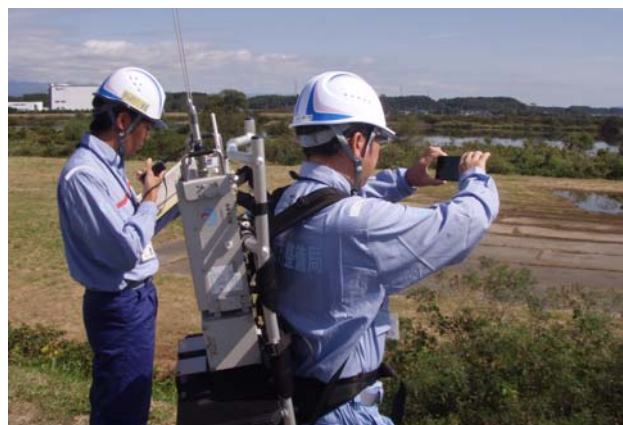
写真13 公共BBによる映像共有訓練

（写真13）これは国土交通省のCCTV設備や道路情報表示設備、衛星通信車を利用し，約5kmの範囲内で撮影した映像を光ケーブルや既存の衛星通信を介することで，公共の通信インフラを使用することなく対策本部や支部と情報共有することが可能となる。被災現場ではガレキや汚水，故障車などで車での進入が困難と想定される場所でも撮影者さえ進入できれば映像が共有できる点は非常に有効と感じられた。

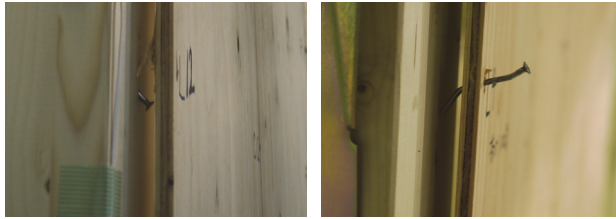
図-6 合板タイプにおける釘の破断モード

図-6に合板タイプで観察された釘の破壊モードを示す。静的繰り返し载荷実験<sup>3)</sup>と同様、主にパンチングアウトと引き抜けおよび破断が見られた。実験終了時に観察された釘の破断本数は、図-7に示すように等級によって特徴付けられた。すなわち、実験終了までの加振回数が少ない等級1相当では破断せずにパンチングアウトが多かったが、加振回数が多い等級3相当では釘の破断数が多くなった。これは静的载荷実験<sup>3)</sup>の傾向と同様である。

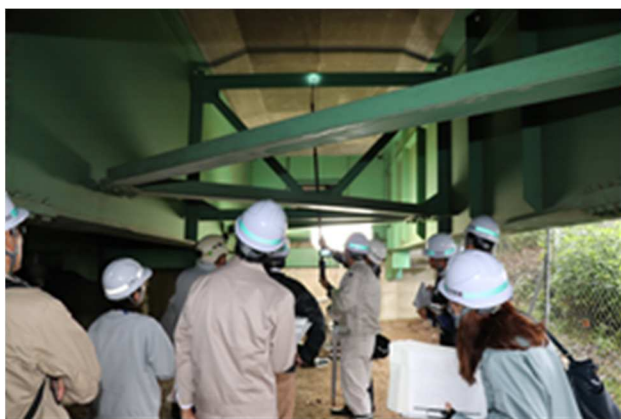
写真-1 参加者を4班に分けて実施した実機（ボールカメラ）を用いた試行の状況

なお、現場における技術試行については、実機に触れる機会を増やすことを目的に、参加者を1班10名程度の少人数に班分けし、橋梁各所に割り当てた試行技術を順番に巡ってもらう形態とした。技術展示会等ではなく、実際の橋梁を用いた試行であり、企業によるデモンストレーションや希望者による試行、実機に関する質疑応答を行った。（写真-1）
